**Zaměření stávajícího stavu, stavebně technický průzkum.**

## **Hotel Podhoran v Bystřici pod Hostýnem.**

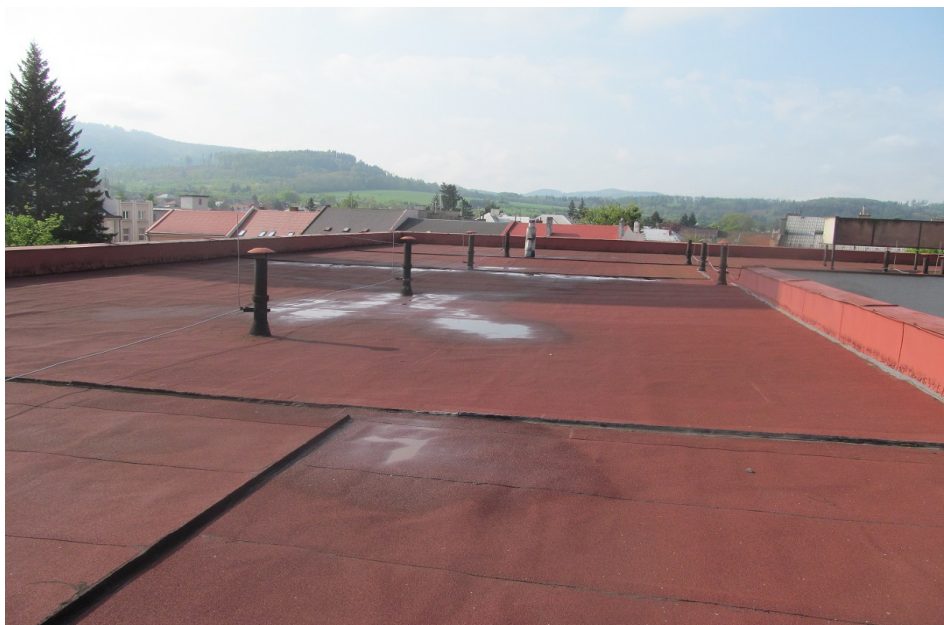
Širší pohled na střechu objektu.

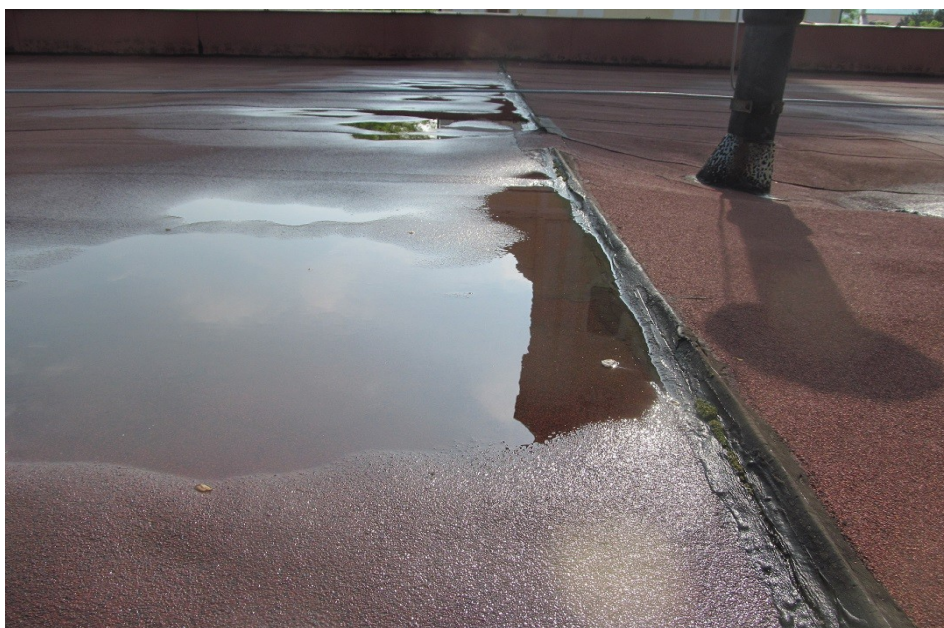
Detailní pohled na střechu.  
Kaluže vody signalizují nedostatečný spád střechních rovin pro optimální odvod srážkové vlhkosti. Sklon střechních rovin je 1-2°, místně není sklon žádný, nebo dokonce i opačný.

Konstrukci střechy navrhnout tak, aby splňovala tepelně technické vlastnosti a zároveň byl proveden dostatečný sklon s ohledem na nově použitou střešní krytinu.

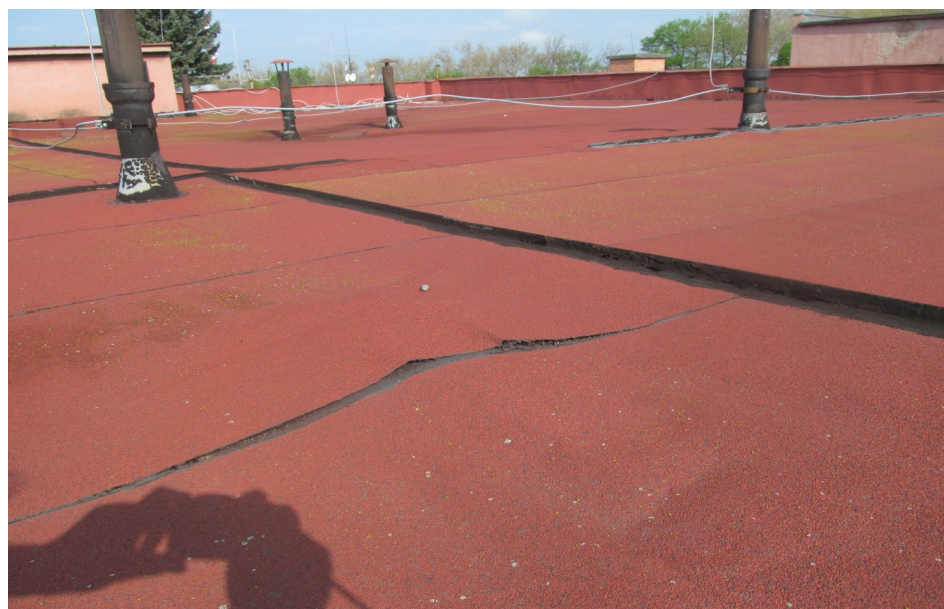
Detailní pohled na zvlněnou krytinu. Celkový stav střšní krytiny lze zhodnotit jako dožilý.

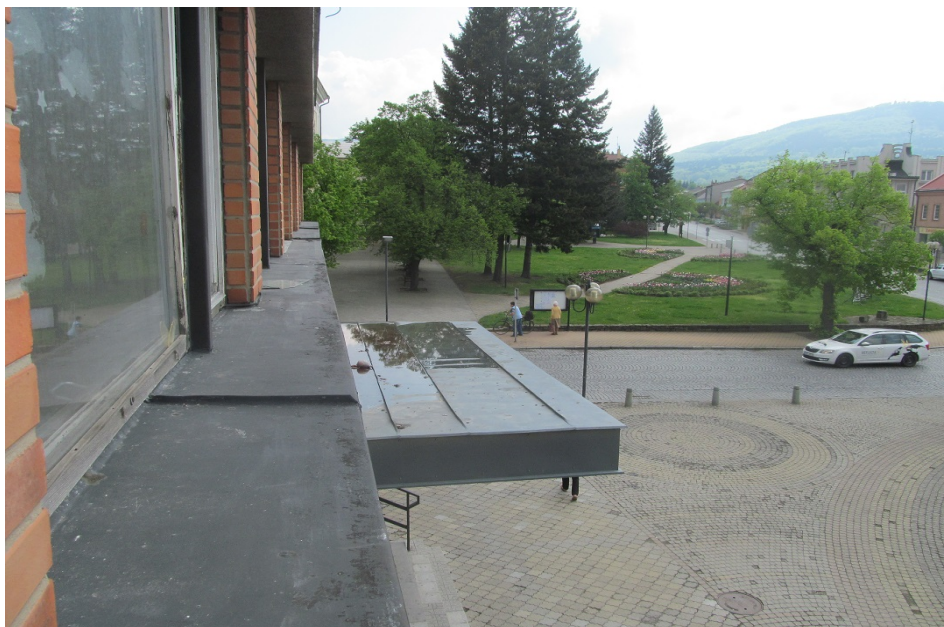
Stříška nad hlavním vstupem do objektu hotelu. Drážkovaná krytina z plechu je vhodná na sklon střechy od 7°. Stojící voda však dokazuje, že sklon střechy je nižší.

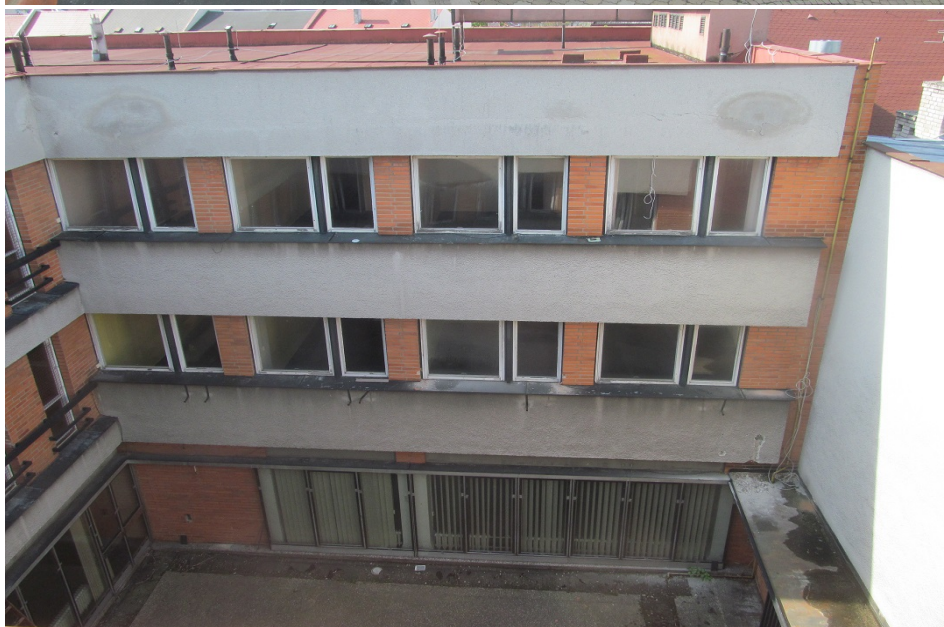
Pohled na severní průčelí objektu z atria. Stojící voda na stříšce v atriu potvrzuje nedostatečný sklon. Dochází tak k zatékání do konstrukce.

Dále je možno si všimnout chybějících větracích otvorů v atice konstrukce střechy. Z uliční strany jsou provedeny, ze strany atria nikoliv.

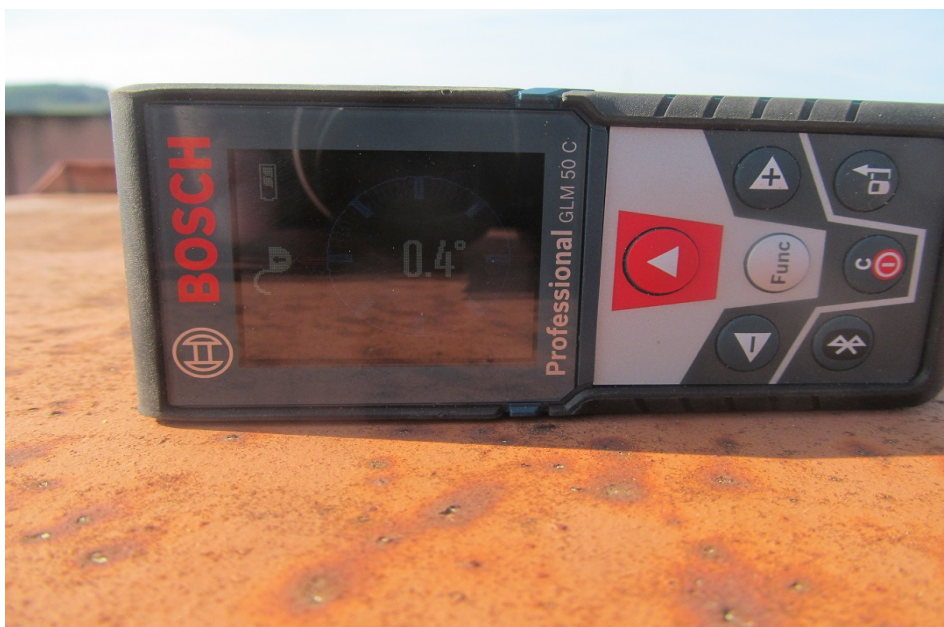
Sklon stříšky nad větracími šachtami je 0,4°, což odporuje všem zásadám i normám. Minimální sklon plechové drážkované krytiny je 7°.

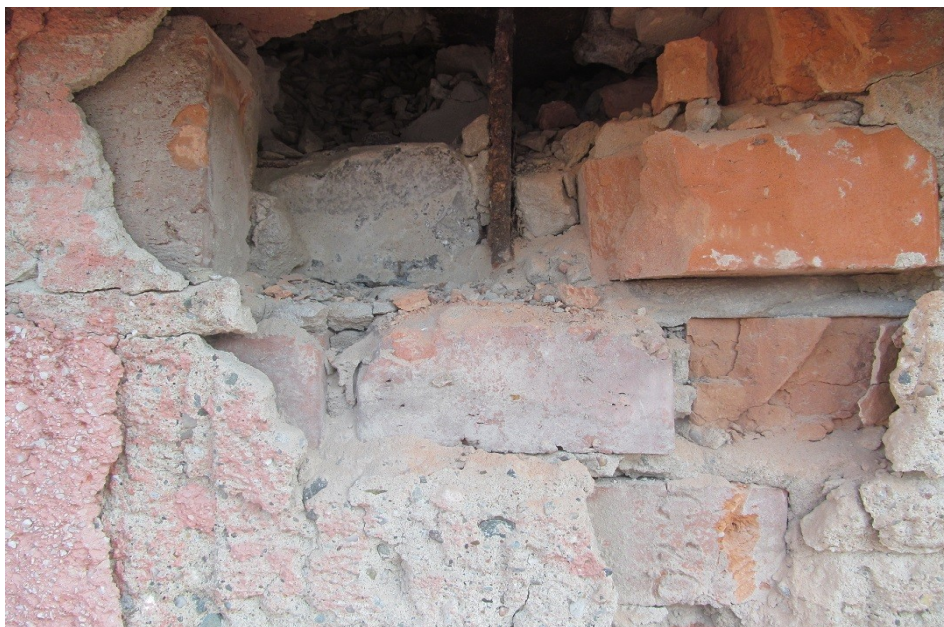
Detail sondy do střechy nad strojovnou vzduchotechniky provedené v okapové hraně. Do ocelových nosníků I 200 jsou vloženy PZD desky o tl 90 mm. Prostor mezi panelem a horní přírubou je zasypán drceným kamenivem, na kterém je ve spádu provedený beton a natavena pískovaná lepenka.

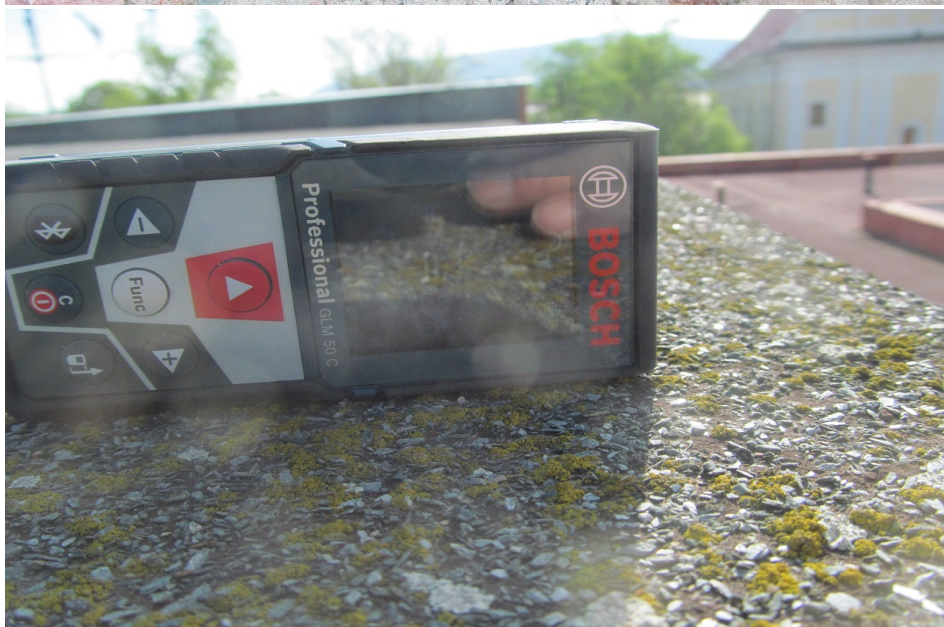
Sklon střechy nad strojovnou je lokálně jen 0,3°. Minimální sklon střechy při použití pískované lepenky je 2°. tento stav odporuje všem zásadám i normám. Výskyt lišejníků pak potvrzuje dožilost hydroizolační vrstvy.

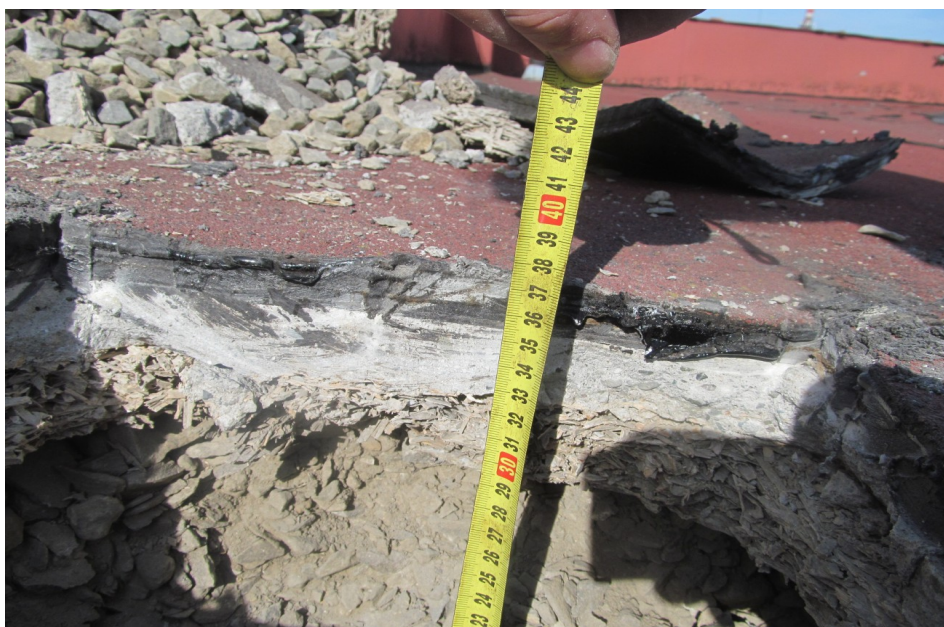
Pohled na sondu do střechy nad 3. NP

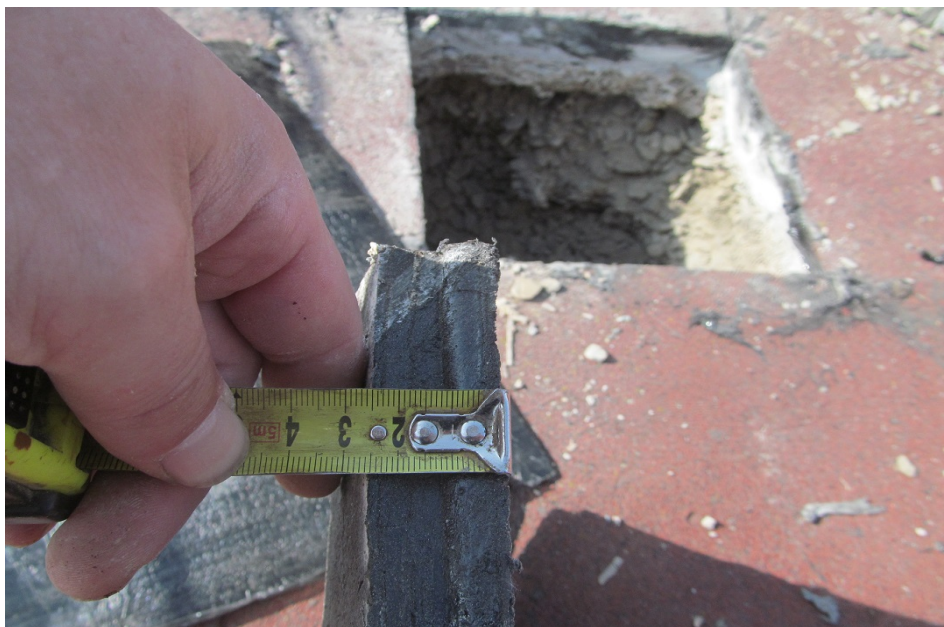
Popis konstrukce střechy nad 3.NP

Asfaltová vrstva 25 mm  
Beton bez výztuže 40 mm  
Heraklit 50 mm  
Drcené kamenivo 120 mm  
Betonový panel 250 mm

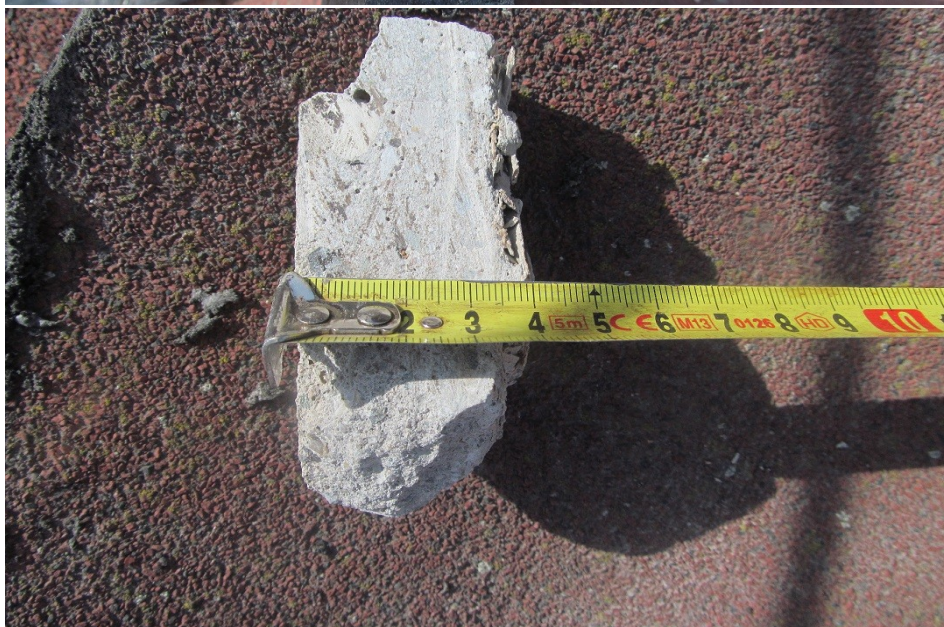
Trochu překvapivý je výskyt betonové vrstvy o tl jen 40 mm, která není nikterak vyztužena.

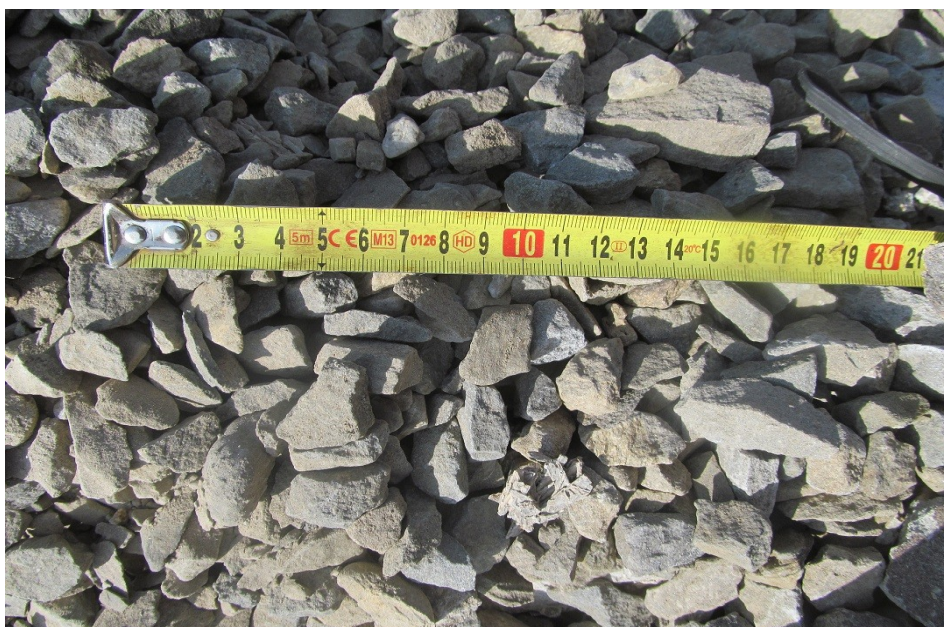
Dále je překvapivý výskyt spádové vrstvy z drceného kameniva, které má nedostatečné tepelně izolační vlastnosti a zbytečně zatěžuje celou konstrukci střechy. Frakce kameniva je 0-32 mm.

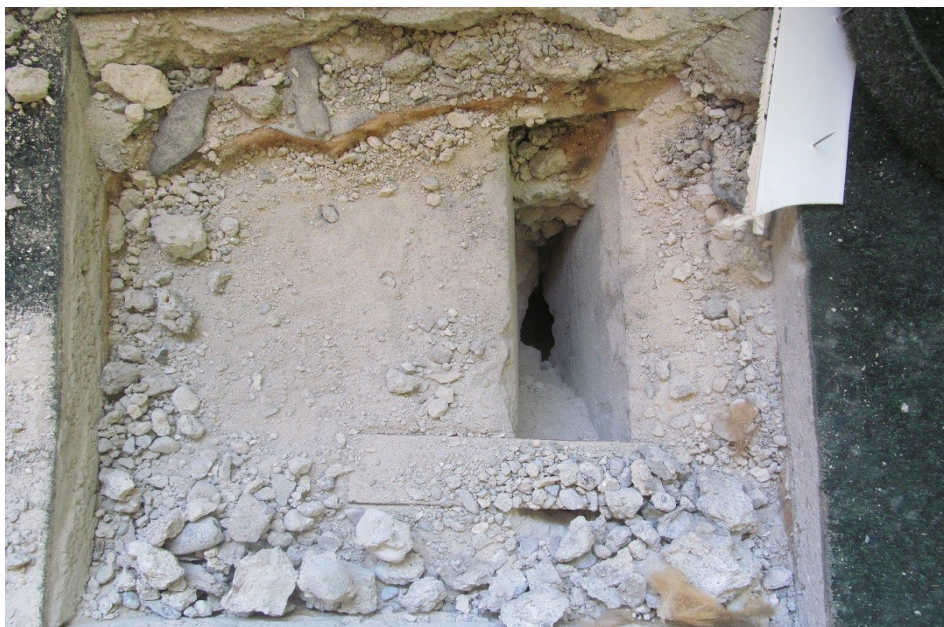
Sonda do konstrukce stropu nad 1NP nad salónekem. Celková tloušťka stropu včetně podlah ke 390 mm.

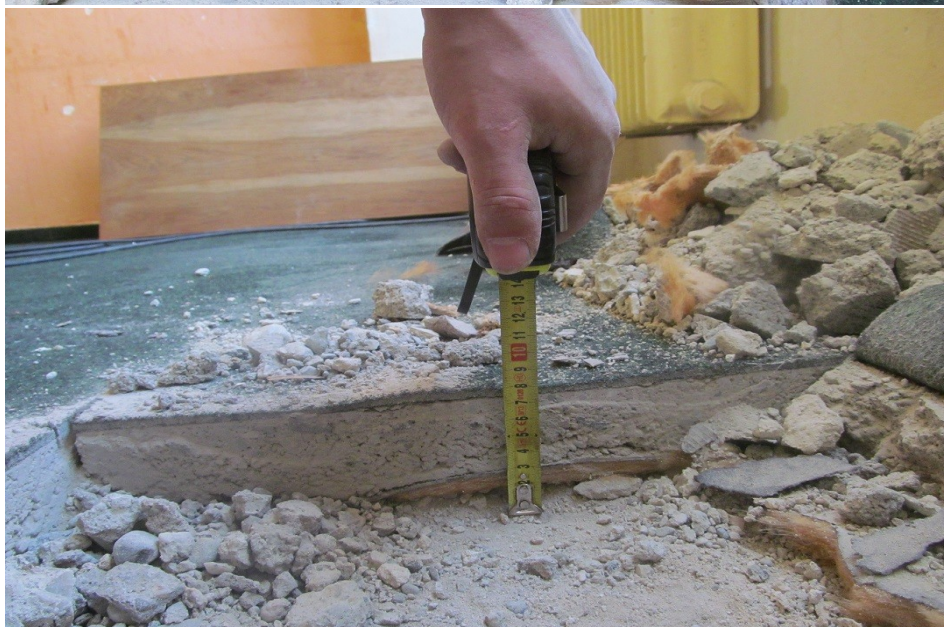
Skladba

Koberec

Beton bez výztuže 60 mm

Asf lepenka

Minerální rohož 20 mm

Násyp kamenivo 20 mm

Betonový panel 250 mm

Vápeno cementová omítka 20 mm

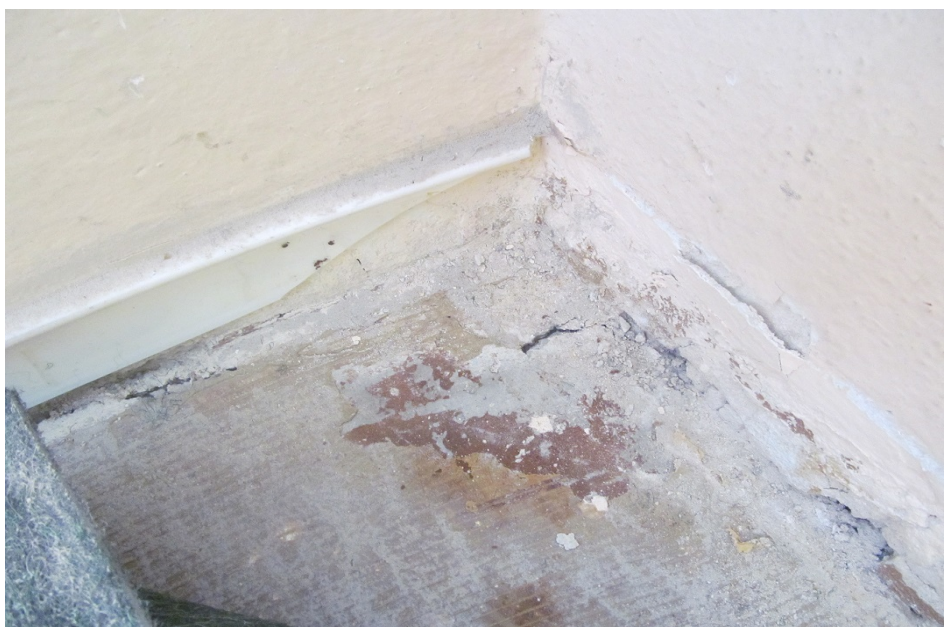
Betonová vrstva není nikterak dilatována od ostatních stavebních konstrukcí, dochází tak k přenosu zvuku přílehlými svislými konstrukcemi.

Konstrukce podlah jednotlivých podlaží navrhnout nově na požadavky zvukové i vzduchové neprůzvučnosti s ohledem na nově navržené druhy místností.

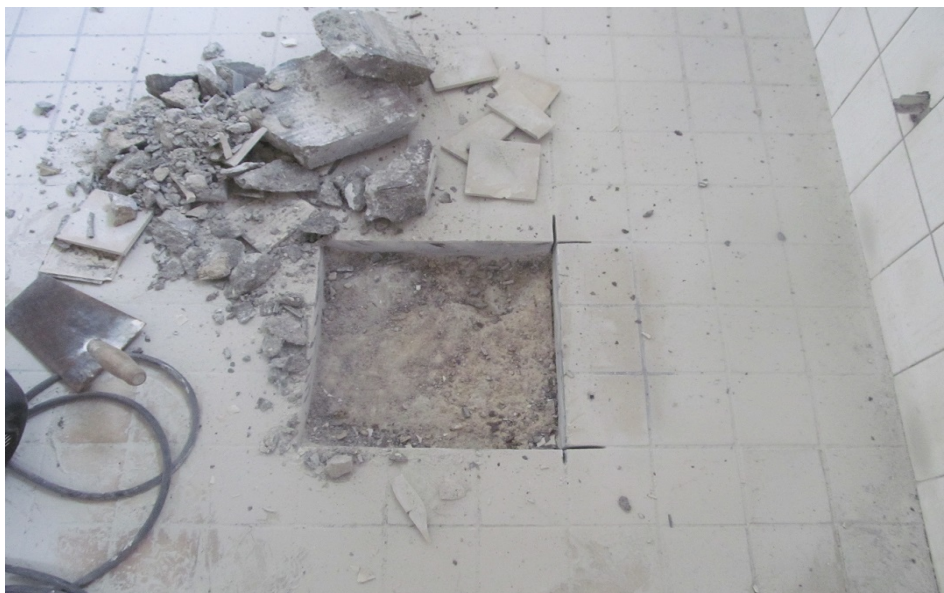
Sonda do konstrukce stropu nad 1NP v místě kuchyně.

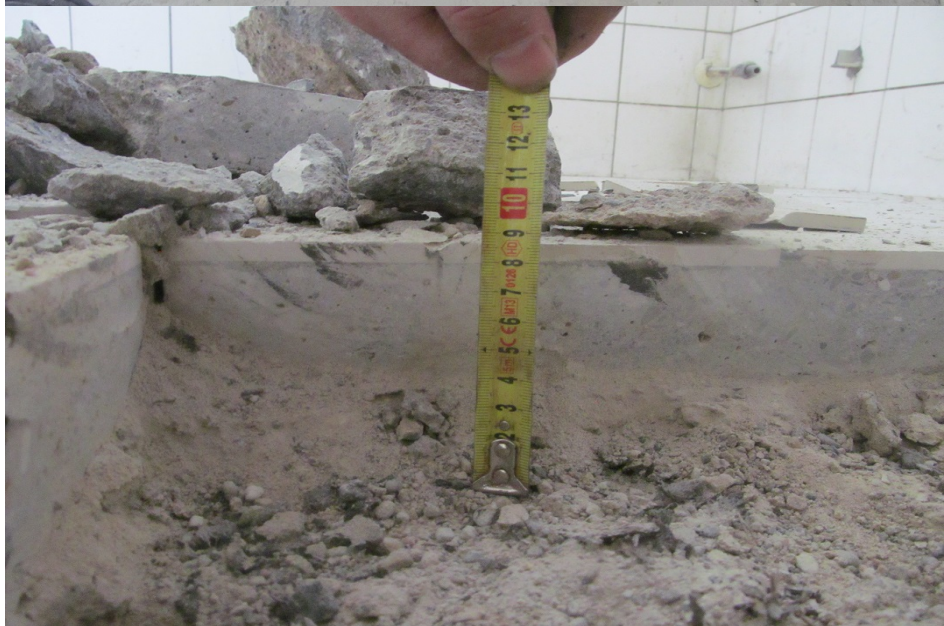
#### Skladba

Keramická dlazba 10  
Beton bez výztuže 70 mm  
Asf kepenka  
Betonový panel 250 mm  
Vápeno cementová  
omítka 20 mm

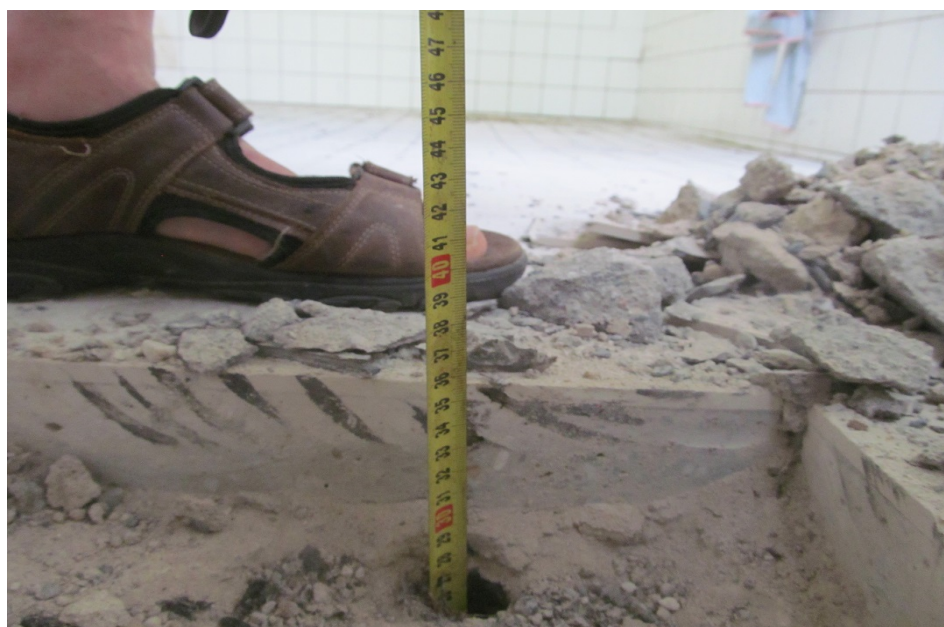
Celková tloušťka konstrukce je cca 350 mm.

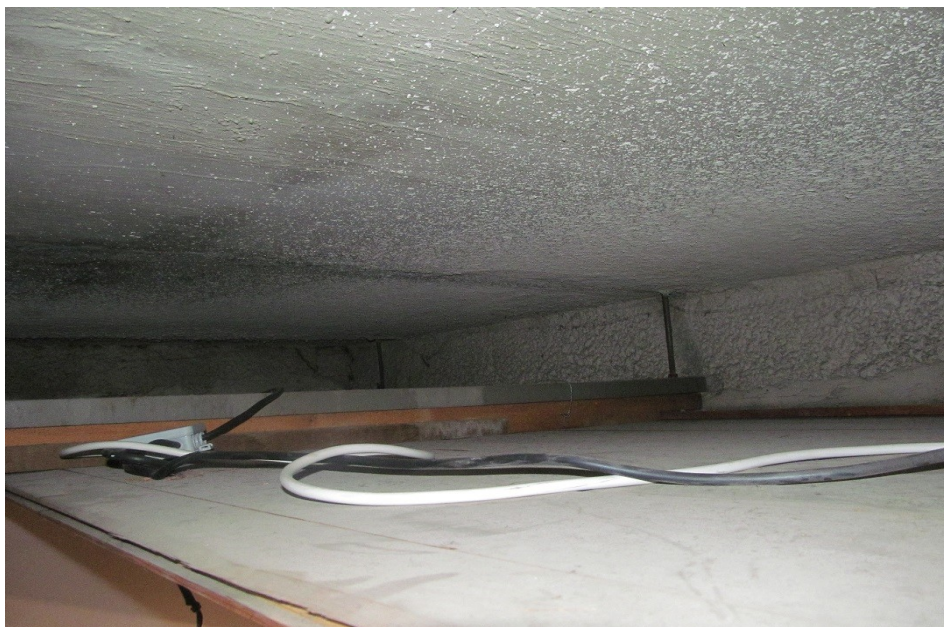
Sonda do podhledu v 1NP. V mezeře mezi stropními nosníky je táhlo, vyvěšující ocelový nosník U 80mm, ke kterému je přichycena lať a k ní pak přibity dřevěné palubky.

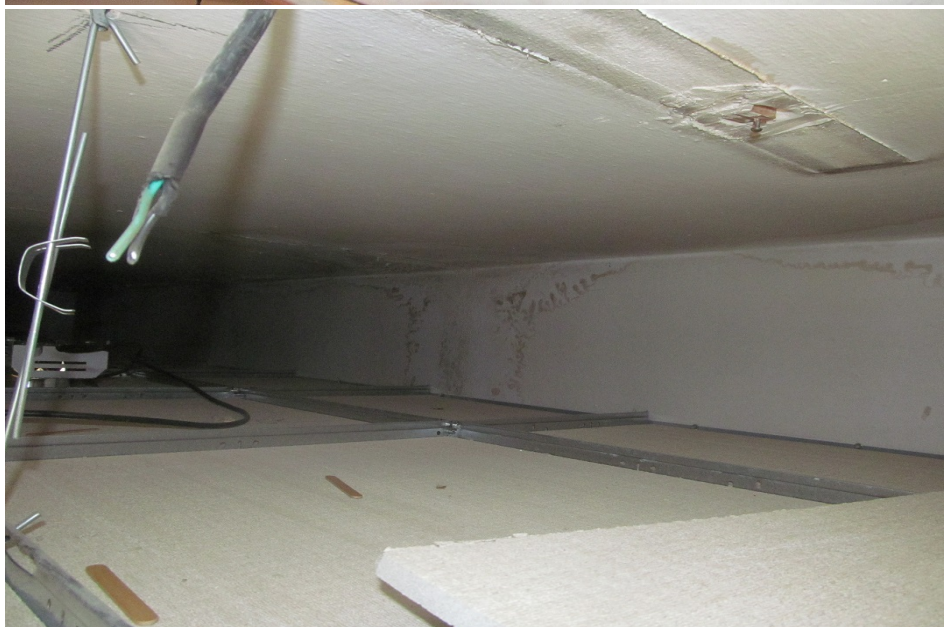
Sonda do podhledu v 2.NP. Zavěšený podhled je z minerálních dílců. Na stěně je možno vidět zátoky, které signalizují dožilý stav střechy jako celku.

Konstrukce, která je dožilá a neplní již svou funkci je zejména střecha. A to nejen střecha nad 3.NP ale i ostatní stříšky (nad strojovnou, instalačními šachtami, vstupem a pod) Jejich dožilý stav má za následek vnikání srážkové vlhkosti do objektu a dochází tak k postupné degradaci nosných konstrukcí, což zkracuje jejich životnost. Zátoky jsou viditelné – viz fotodokumentace.

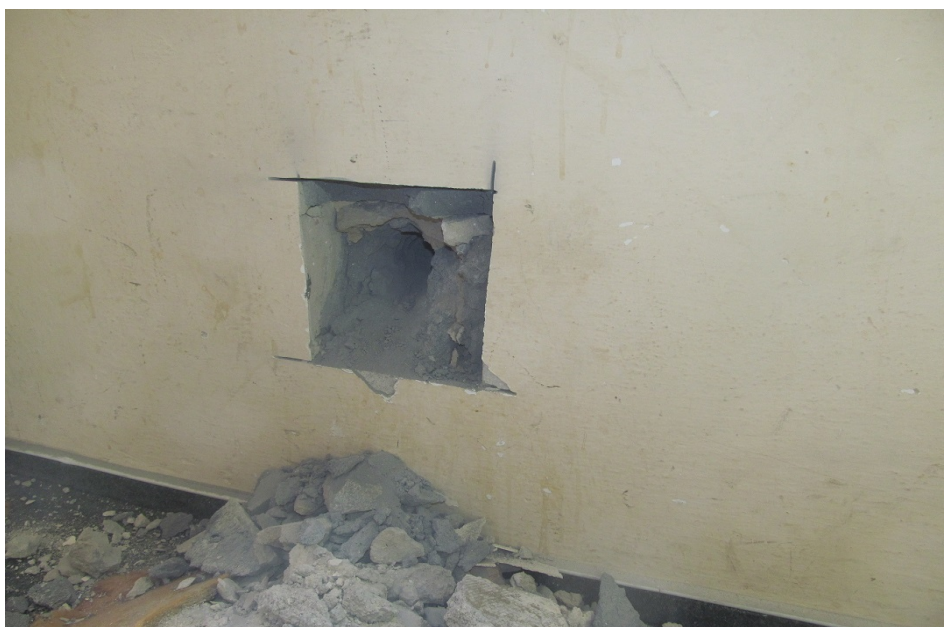
Sonda do parapetního zdiva, které je z plynosilikátových tvárníc zděných na vápeno cementovou maltu.
