Popis stávajícího stavu

Hotel Podhoran v Bystřici pod Hostýnem je celopodsklepený objekt občanské vybavenosti se třemi nadzemními a jedním podzemním posádkou zastřešený plochou střechou s vystupujícími atikami nad rovinu střešní.

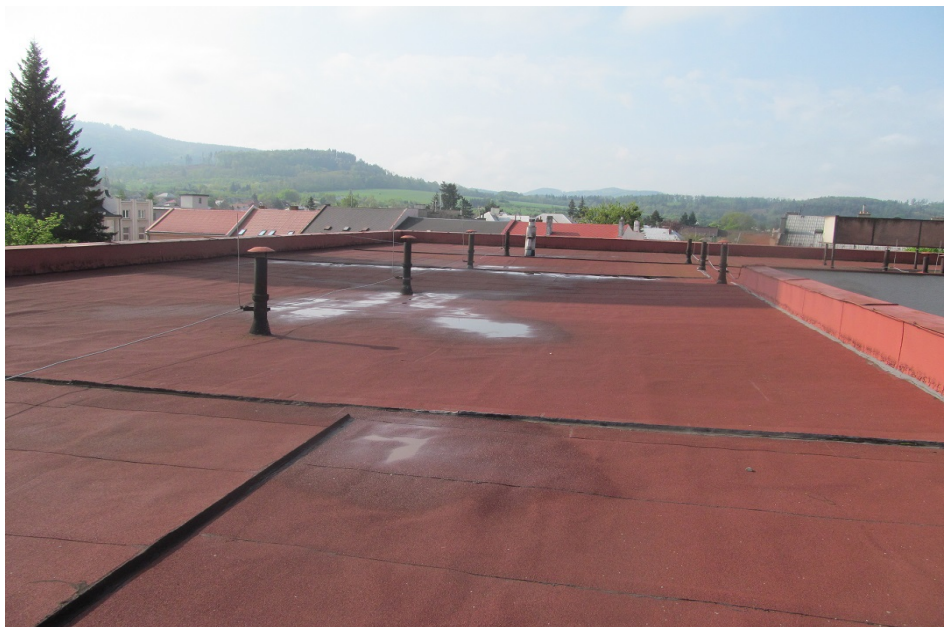
Širší pohled na střechu objektu.

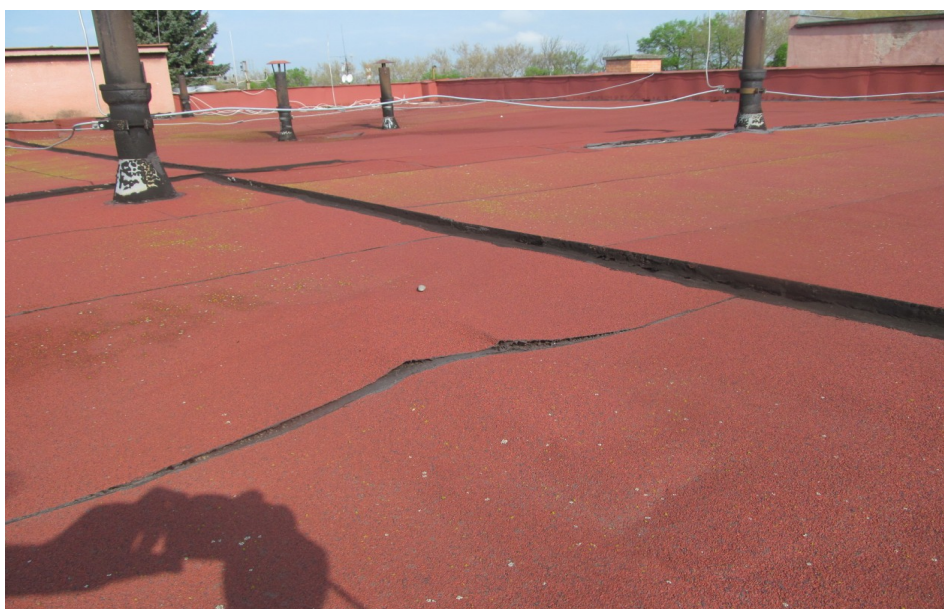
Detailní pohled na zvlněnou krytinu. Celkový stav střešní krytiny lze zhodnotit jako dožilý.

Celkově lze konstatovat, že stavebně technické vlastnosti zkoumaných konstrukcí odpovídají jejich stáří. Statické poruchy nebyly nalezeny. Velice nebezpečné je poškození elektroinstalace. Konstrukce, která je dožilá a neplní již svou funkci je střecha. A to nejen střecha nad 3.NP ale i ostatní stříšky (nad strojovnou, instalačními šachtami, vstupem a pod) Jejich dožilý stav má za následek vnikání srážkové vlhkosti do objektu a dochází tak k postupné degradaci nosných konstrukcí, což zkracuje jejich životnost.

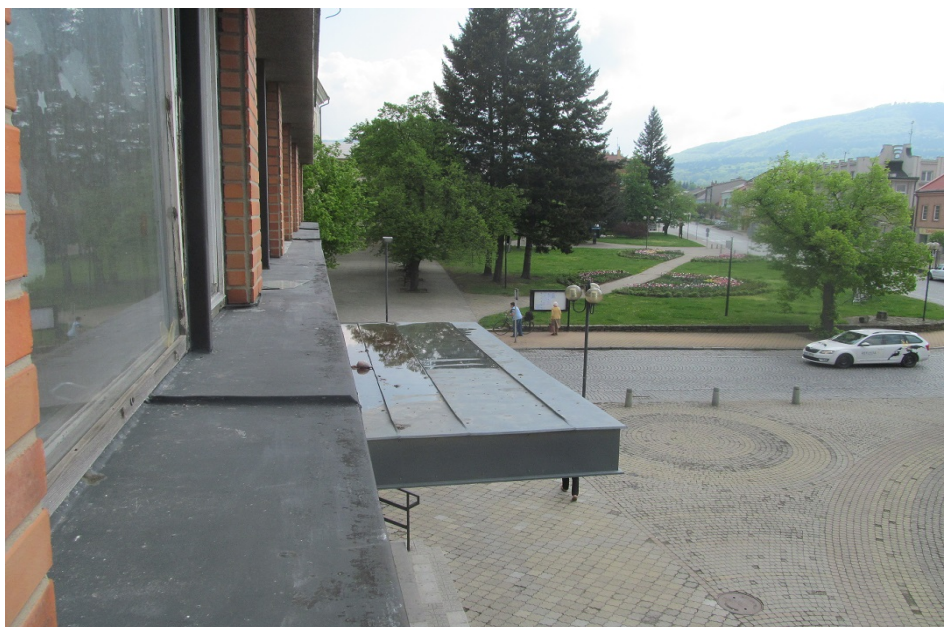
Stříška nad hlavním vstupem do objektu hotelu. Drážkovaná krytina z plechu je vhodná na sklon střechy od 7° . Stojící voda však dokazuje, že sklon střechy je téměř nulový.

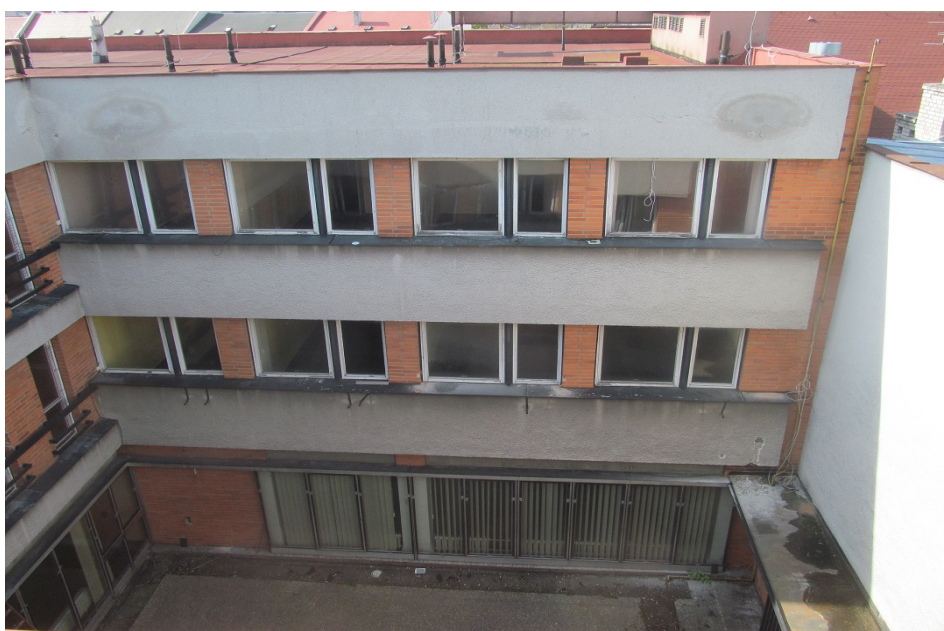
Pohled na severní průčelí objektu z atria. Stojící voda na stříšce v atriu potvrzuje nedostatečný sklon. Dochází tak k zatékání do konstrukce.

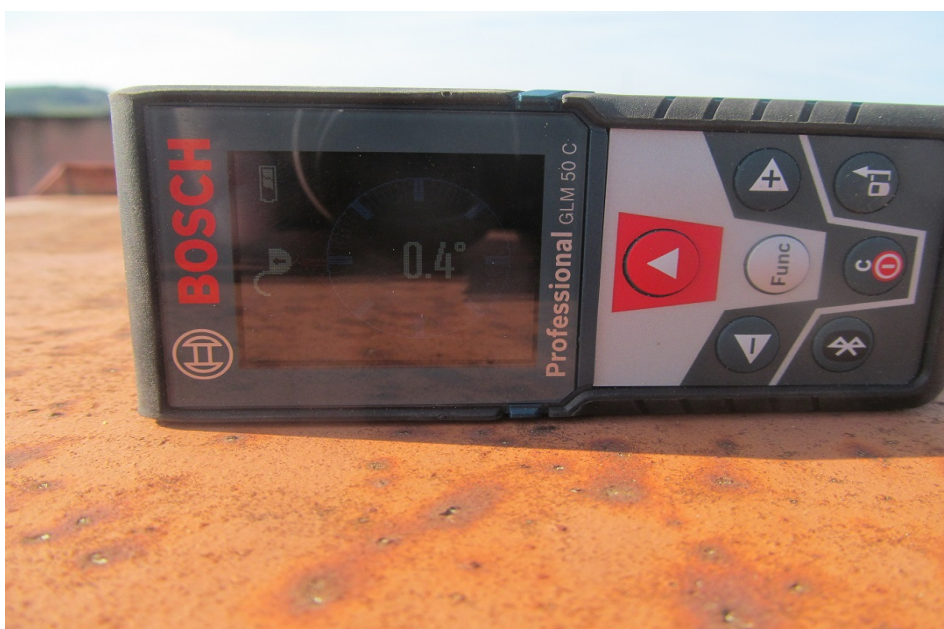
Sklon stříšky nad větracími šachtami je $0,4^\circ$, což odporuje všem zásadám i normám. Minimální sklon plechové krytiny je 7° .

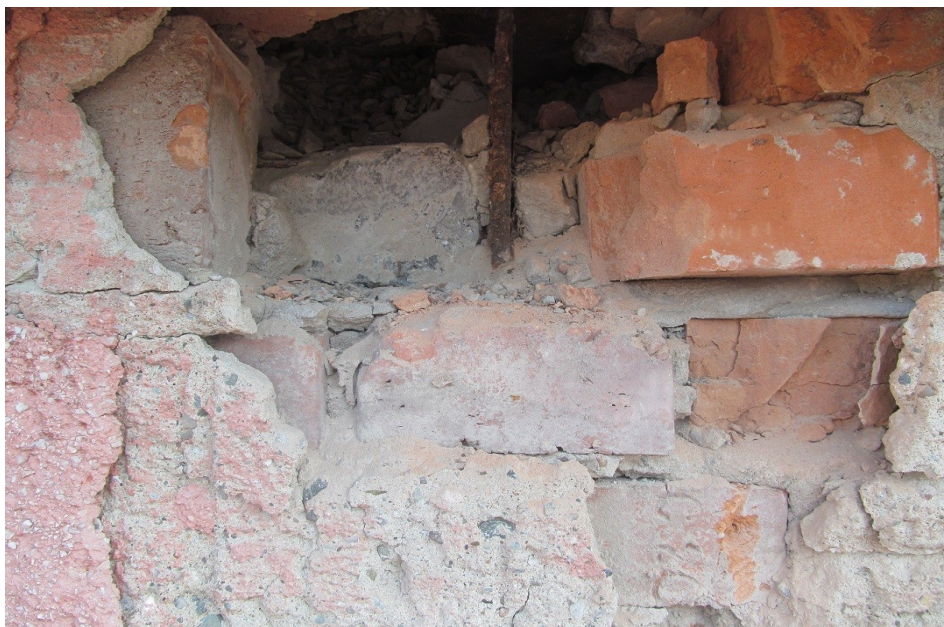
Detail sondy do střechy nad strojovnou vzduchotechniky provedené v okapové hraně. Do ocelových nosníků I 200 jsou vloženy PZD desky o tl 90 mm. Prostor mezi panelem a horní přírubou je zasypan drceným kamenivem. Na kamenivu je ve spádu provedený beton a natavena pískovaná lepenka.

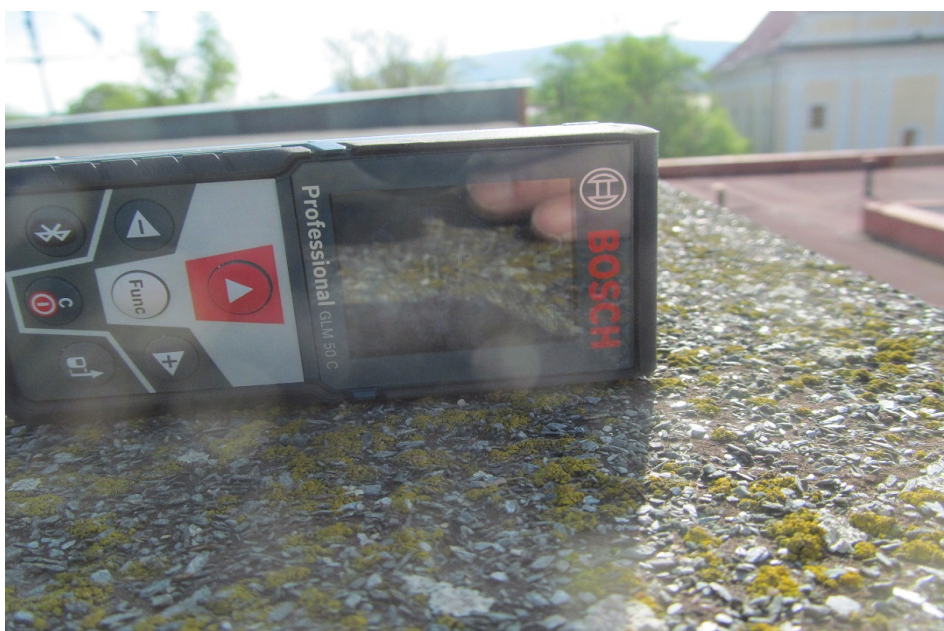
Sklon střechy nad strojovnou je lokálně jen $0,3^\circ$. Minimální sklon střechy při použití asfaltového pásu je 2° . tento stav odporuje všem zásadám i normám. Výskyt lišejníků pak potvrzuje dožilost hydroizolační vrstvy jako celku.

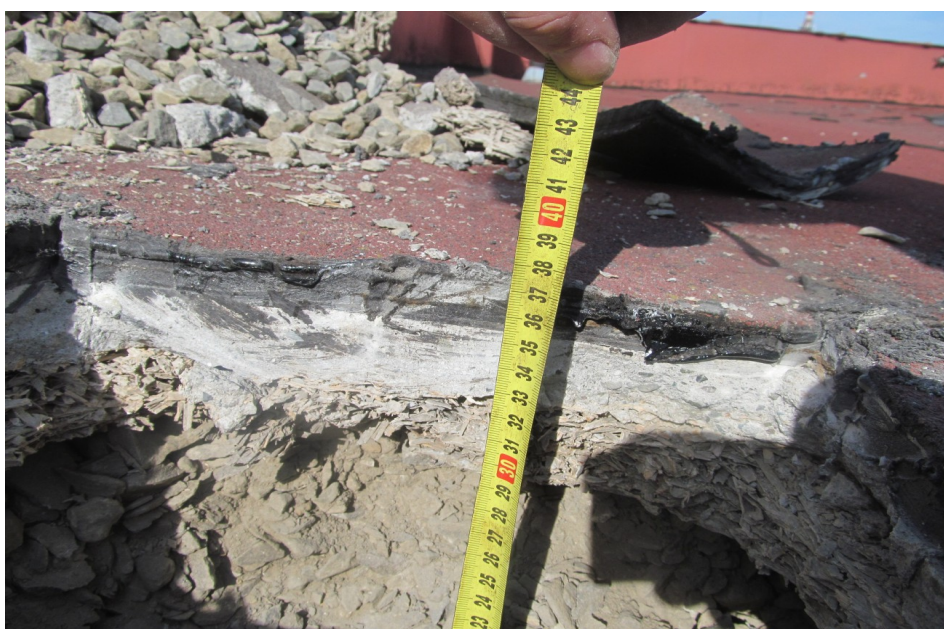
Pohled na sondu do střechy nad 3. NP

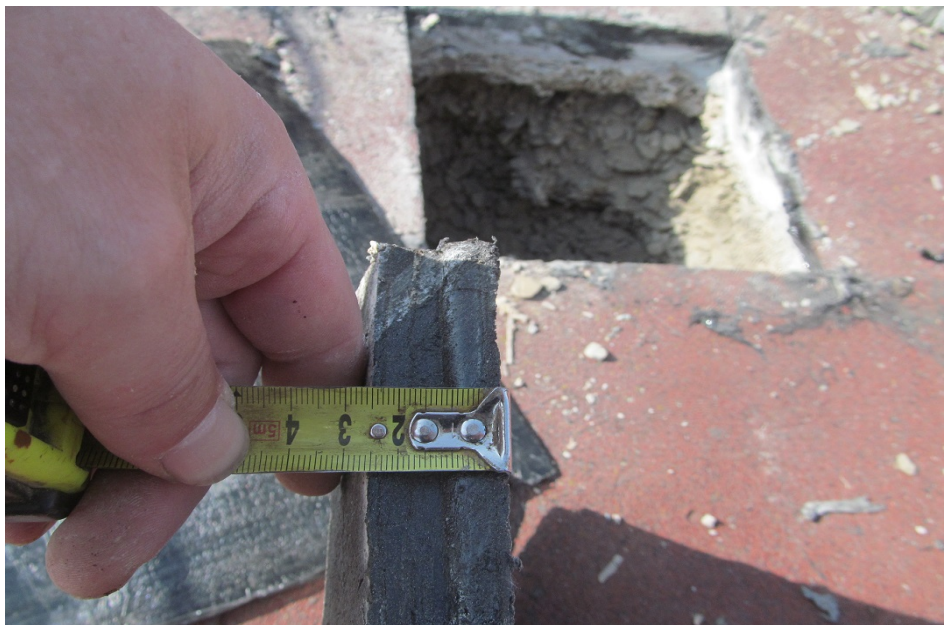
Popis komstrukce střechy nad 3.NP

Asfaltová vrstva 25 mm
Beton bez výztuže 40 mm
Heraklit 50 mm
Drcené kamenivo 120 mm
Betonový panel 250 mm

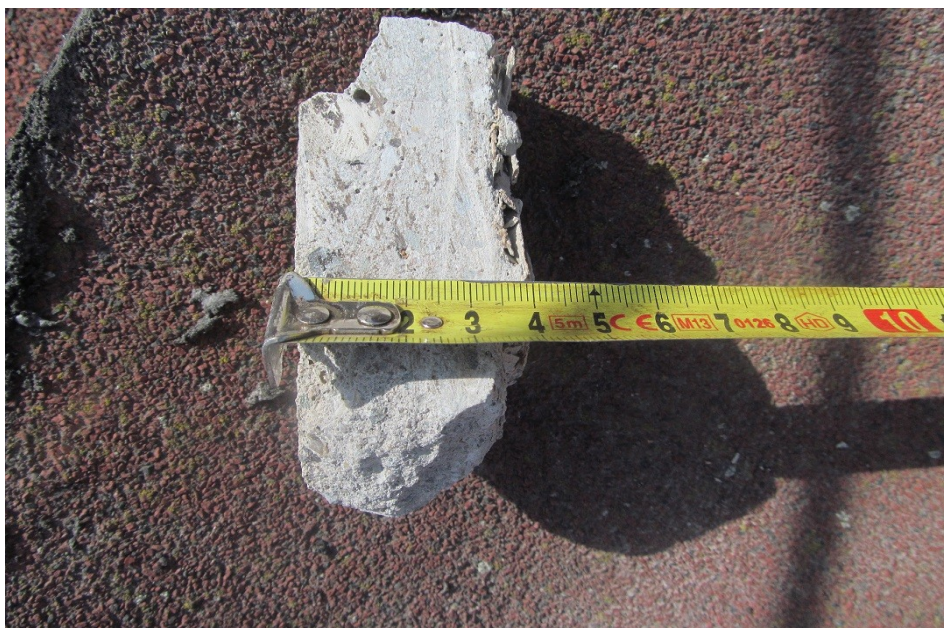
Trochu překvapivý je výskyt betonové vrstvy v tloušťce jen 40 mm, která není nikterak vyztužena.

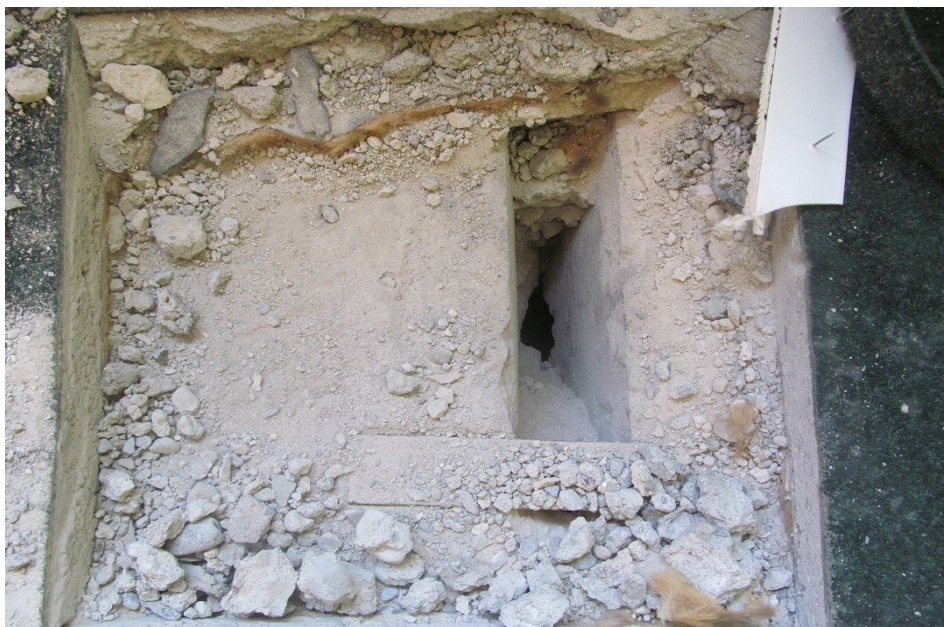
Sonda do konstrukce stropu nad 1NP nad salónekem. Celková tloušťka stropu včetně podlah ke 390 mm.

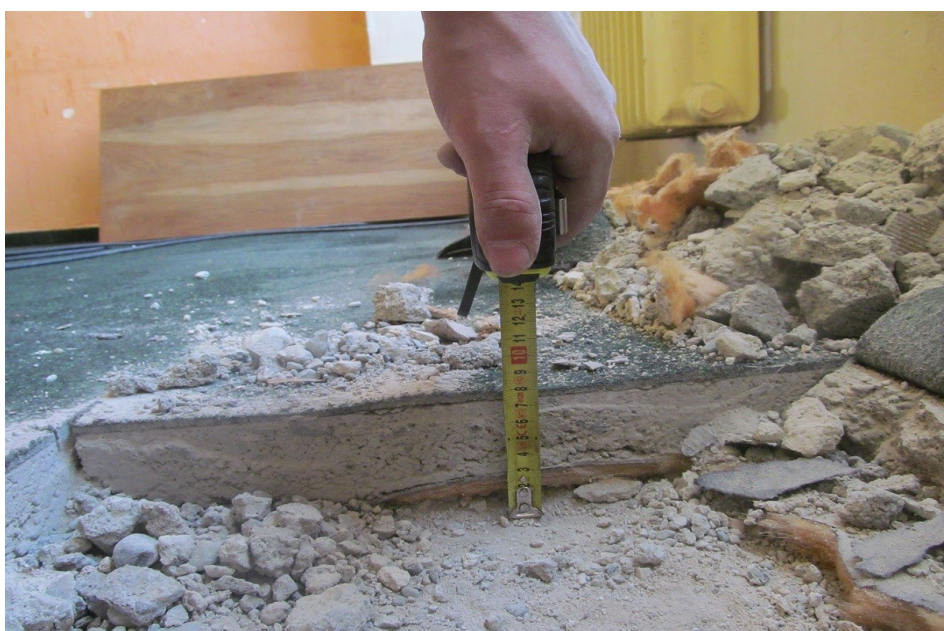
Skladba

Koberec

Beton bez výztuže 60 mm

Asf kepenka

Minerální rohož 20 mm

Násyp kamenivo 20 mm

Betonový panel 250 mm

Vápeno cementová omítka 20 mm

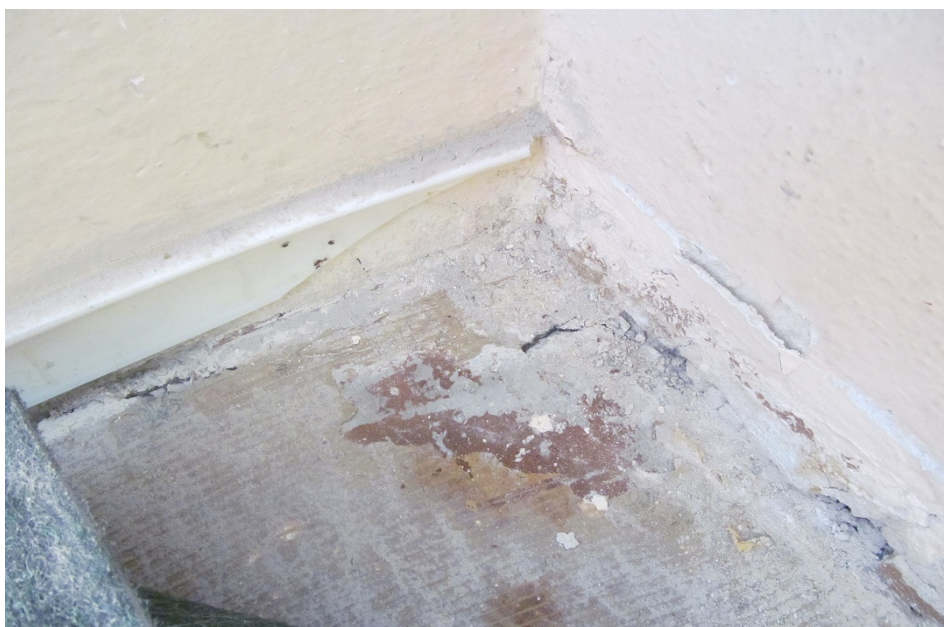
Betonová vrstba není nikterak dilatována od ostatních stavebních konstrukcí, dochází tak k přenosu zvuku přilehlými svislými konstrukcemi.

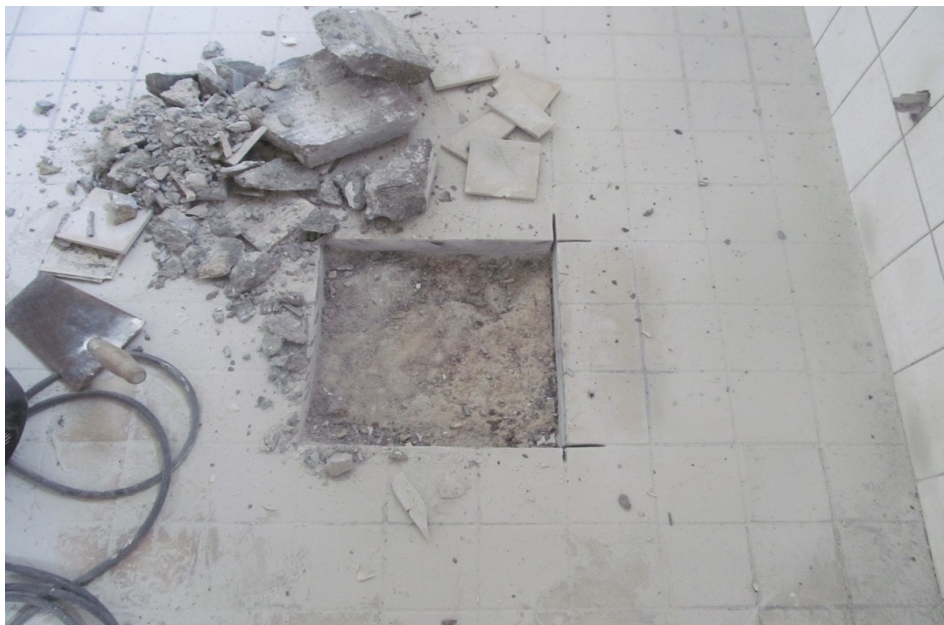
Sonda do konstrukce stropu nad 1NP v místě kuchyně.

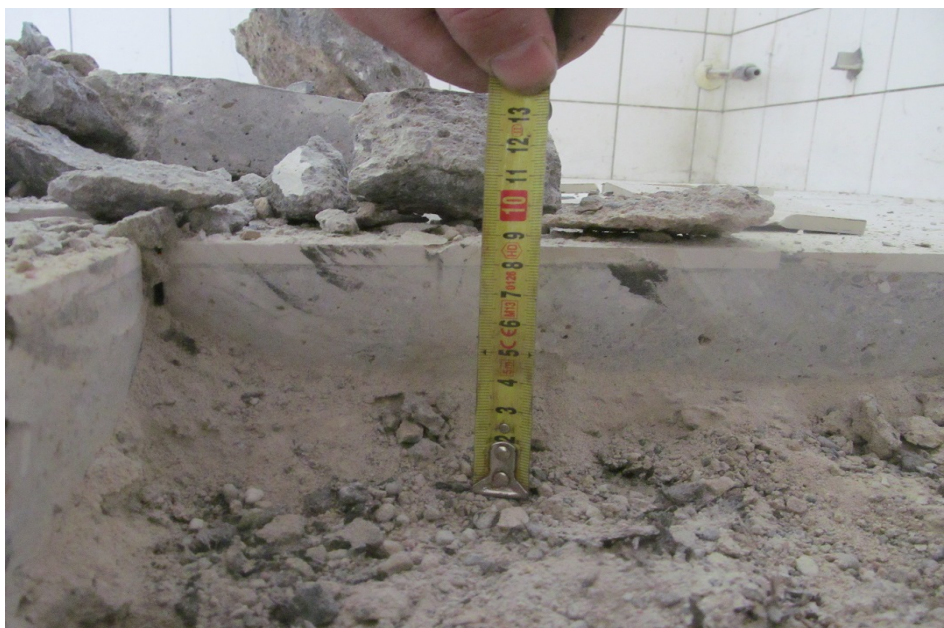
Skladba

Keramická dlažba 10
Beton bez výztuže 70 mm
Asf. lepenka
Betonový panel 250 mm
Vápeno cementová
omítka 20 mm

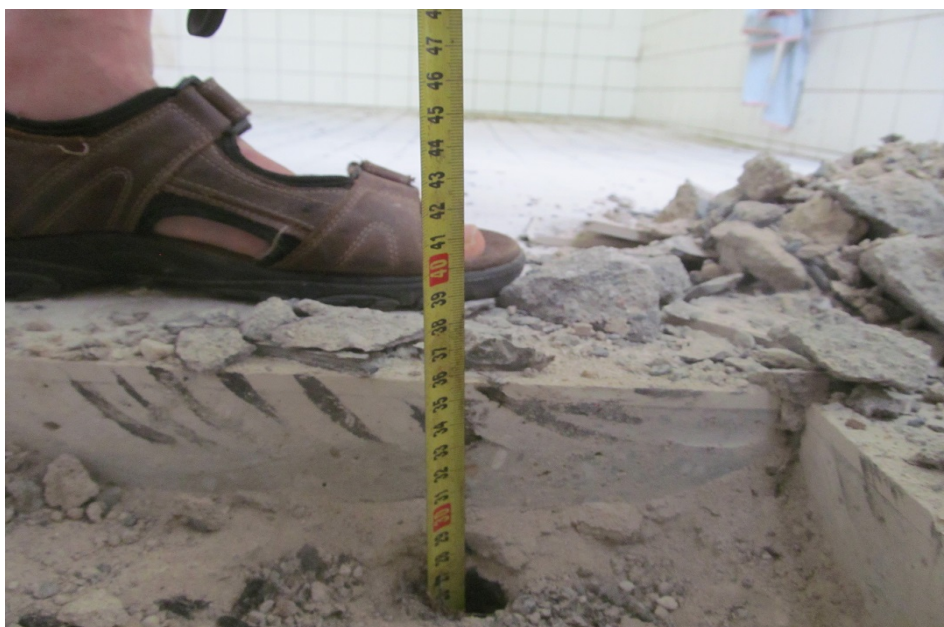
Celková tloušťka konstrukce je cca 350 mm.

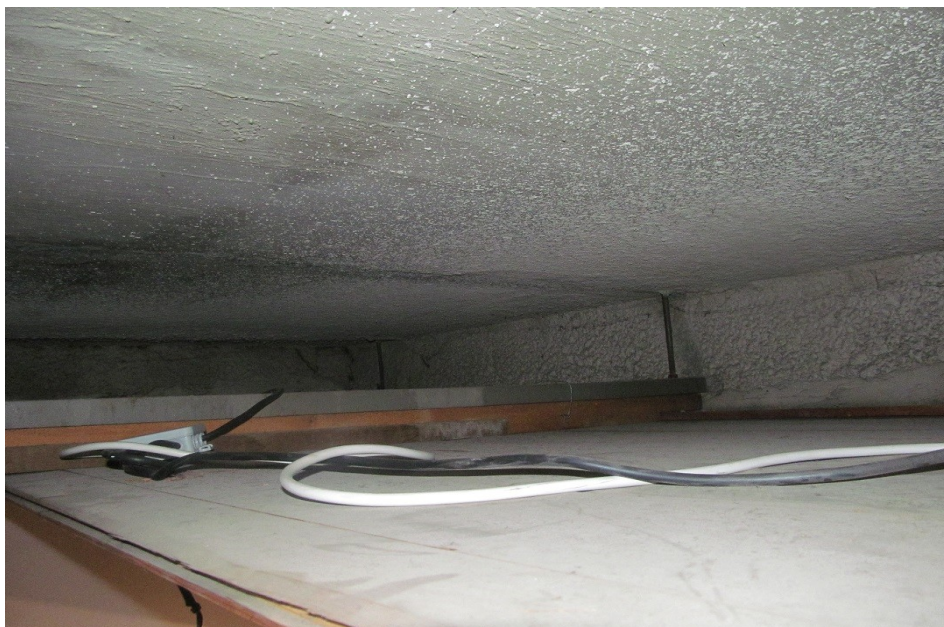
Sonda do konstrukce podhledu v 1NP. V mezeře mezi panely je táhlo vyvěšující ocelový nosník U 80, na který ke kotvena lať a k ní přibity dřevěné palubky.

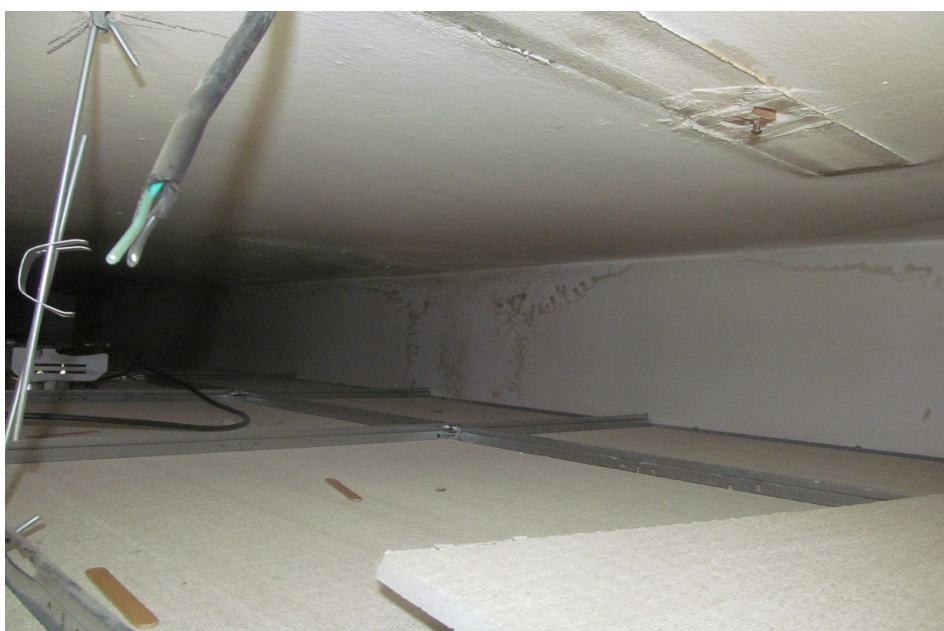
Sonda do podhledu stropu v 2.NP. Zavěšený podhled z minerálních dílců. Na stěně je možno vidět zátoky, další důkaz o dožilosti střechy jako celku

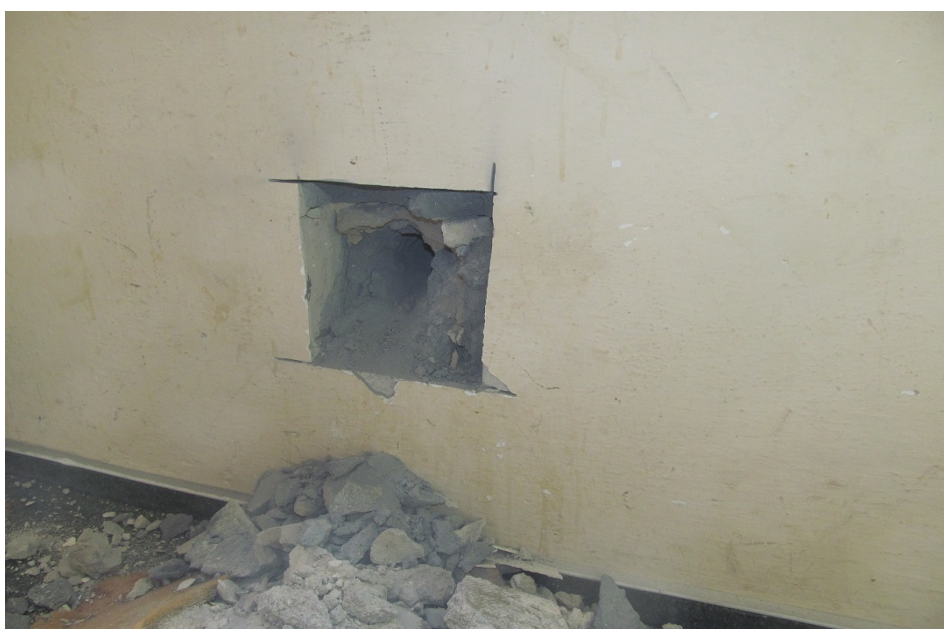
Sonda do parapetního zdiva. Plynosilikátové tvárnice zděné na vápenno cementovou maltu.
