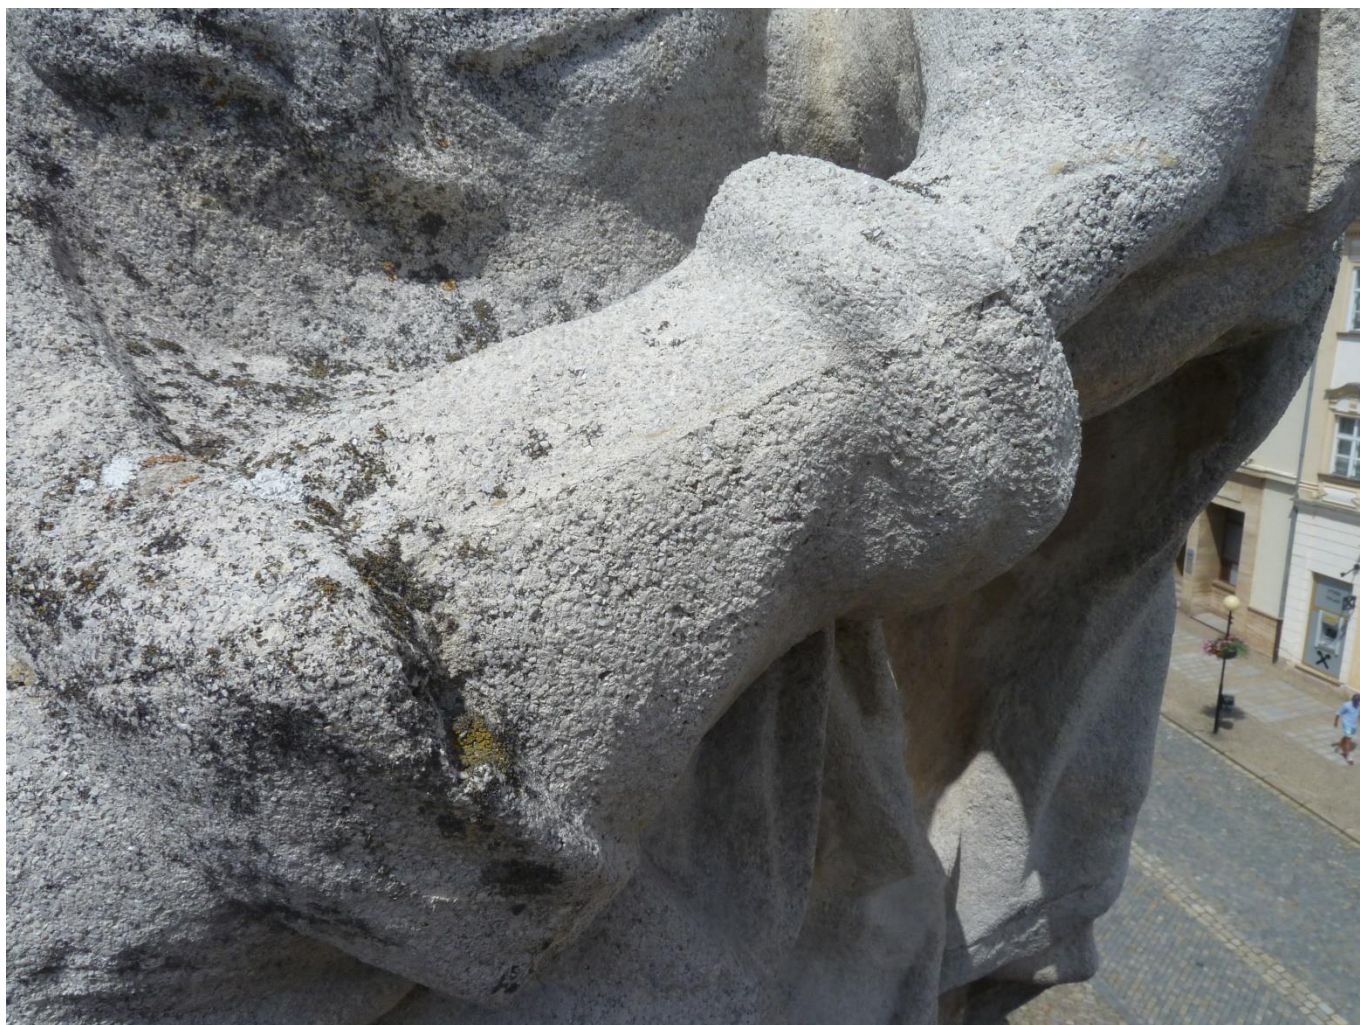
Socha Panny Marie – kopie.

Pravé předloktí. Povrchová degradace materiálu. Viditelný spoj formy odlitku.

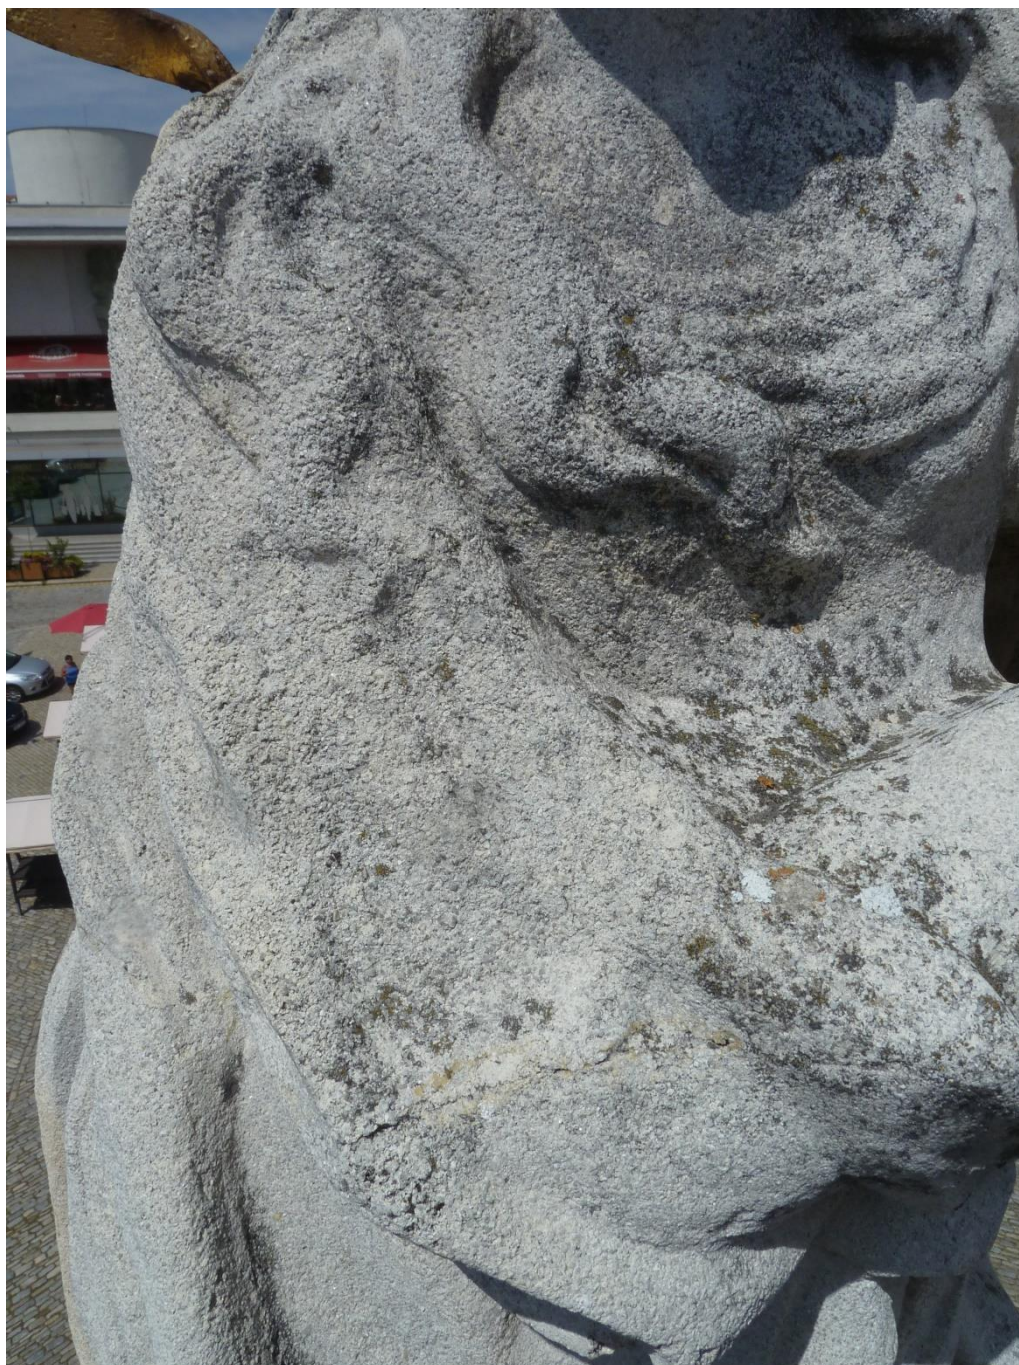
Socha Panny Marie – kopie.

Pravé rameno. Povrchová degradace materiálu.

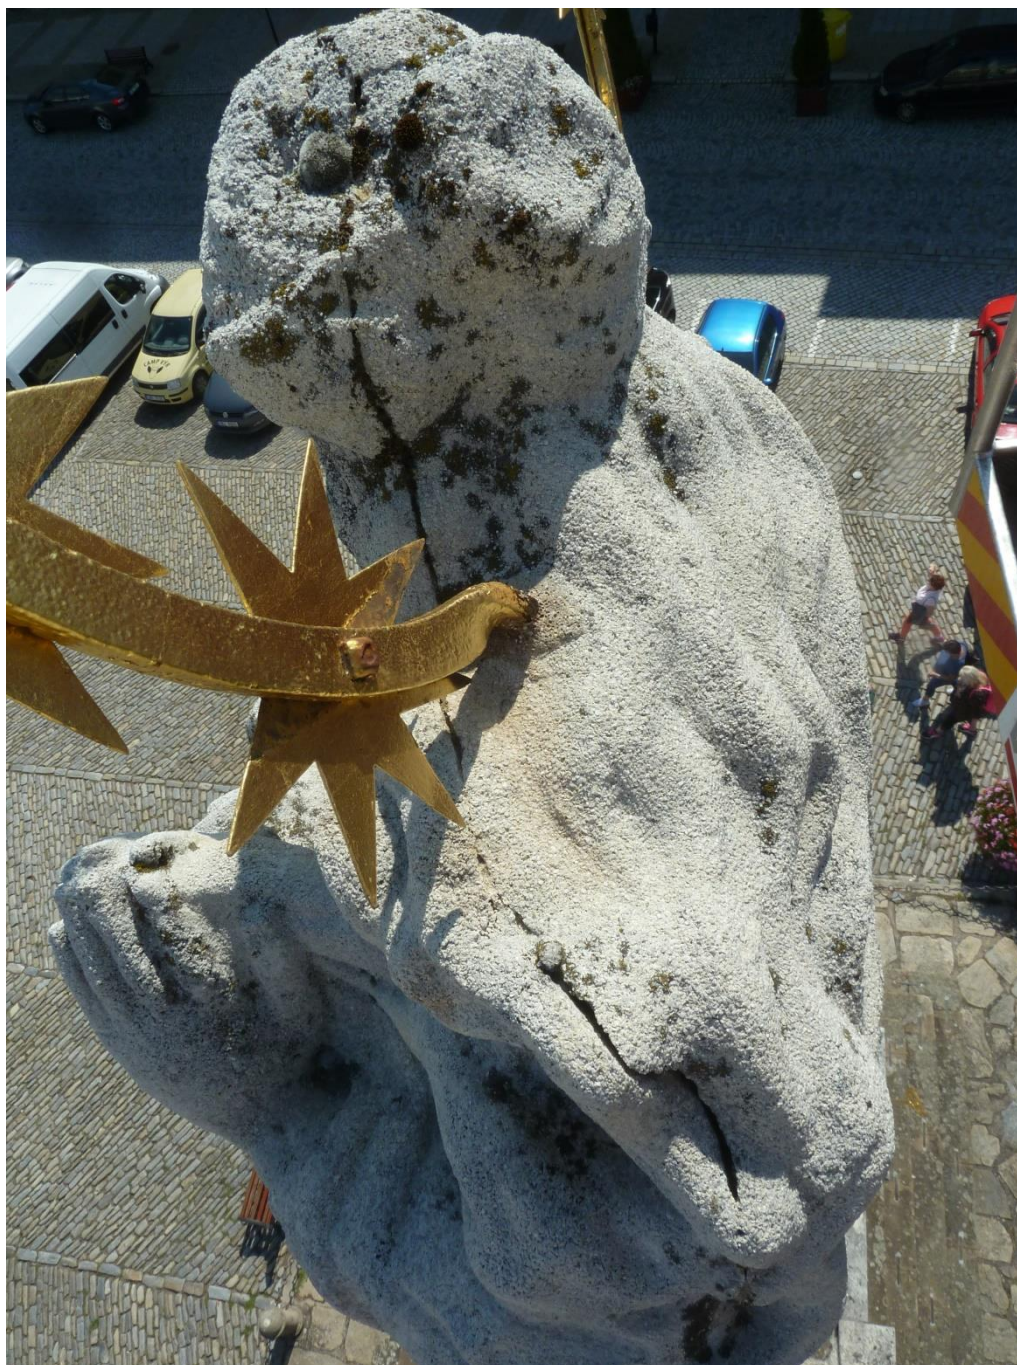
Socha Panny Marie – kopie.

Otevřený spoj sesazených částí odlitku, vedoucí od hlavy přes levé rameno.

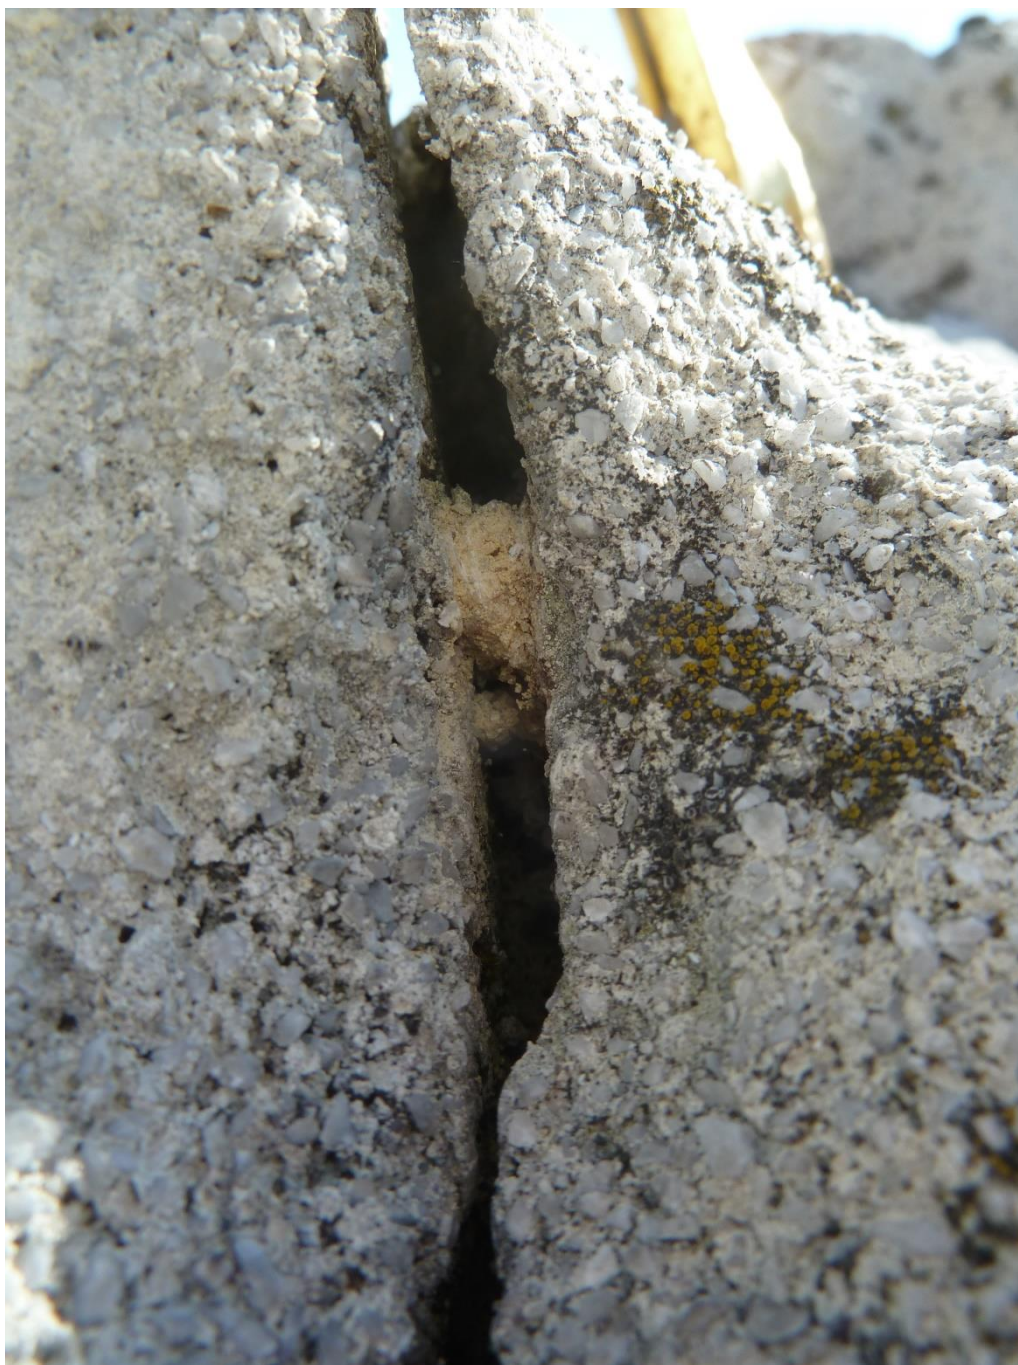
**Socha Panny Marie – kopie.**

Otevřený spoj sesazených částí odlitku, vedoucí od hlavy přes levé rameno.
Detail zbytku zaniklé výplně spáry spoje.

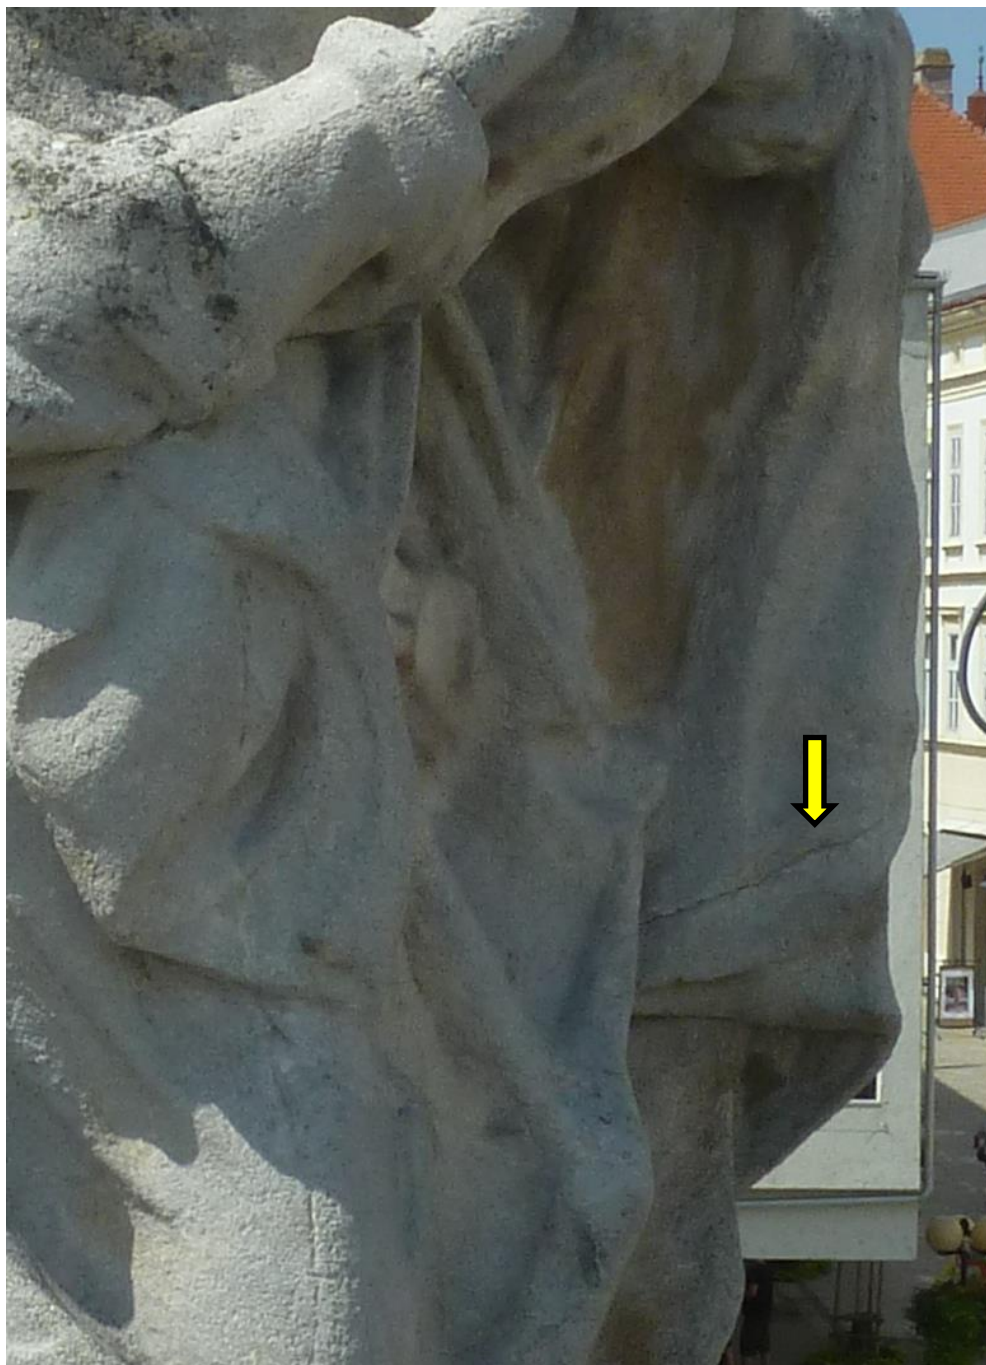
Socha Panny Marie – kopie.
Prasklina v plášti pod levou rukou.

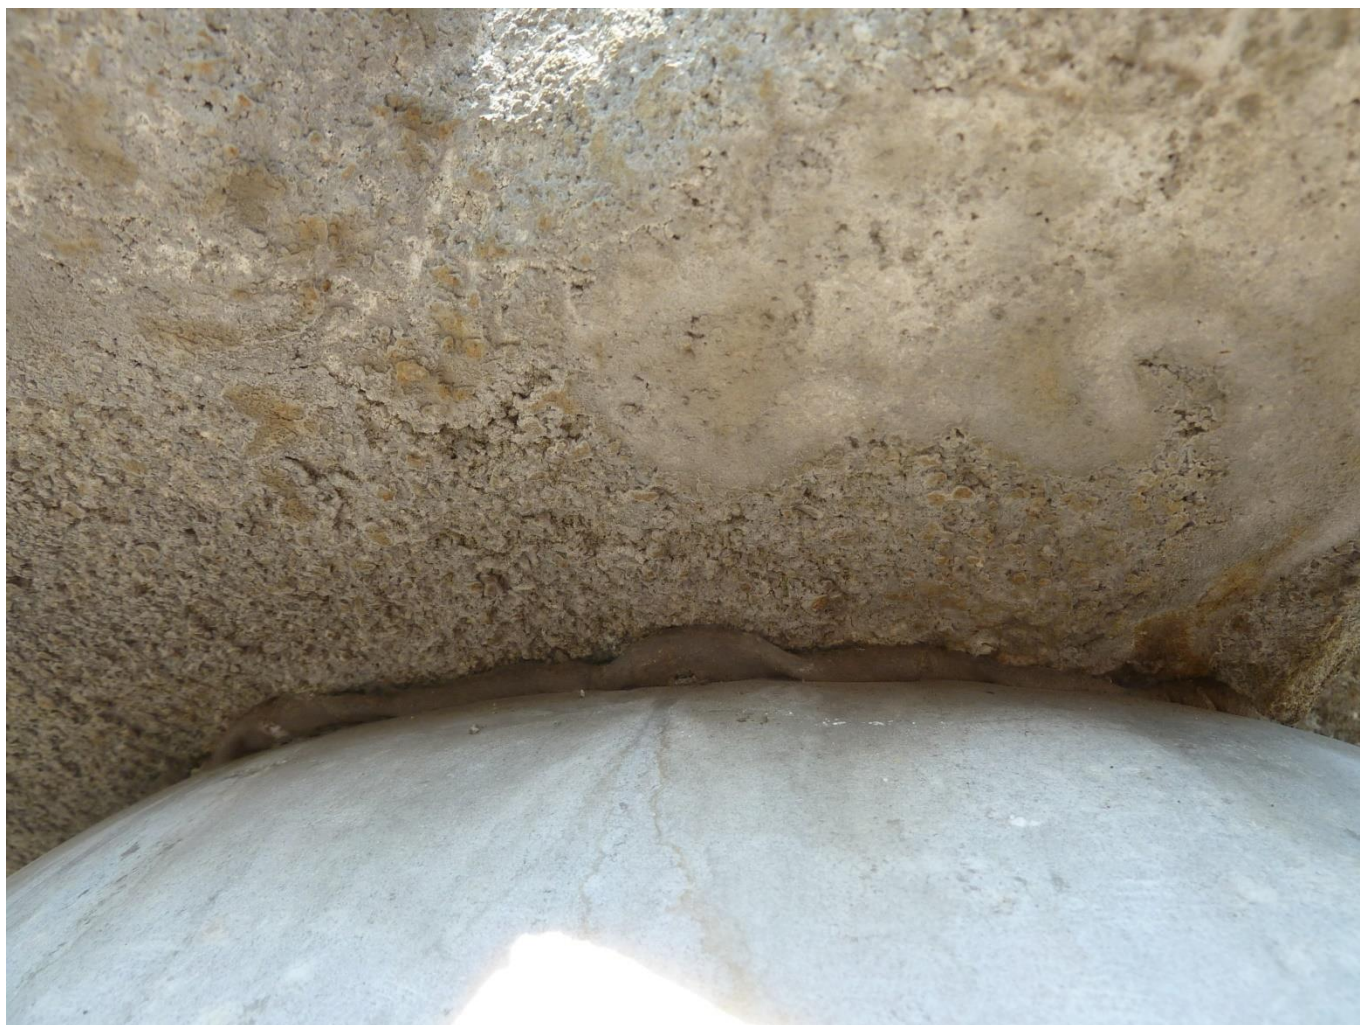
Socha Panny Marie – kopie.

Silikonovým tmelem vyplněná spára mezi sochou a sférou.

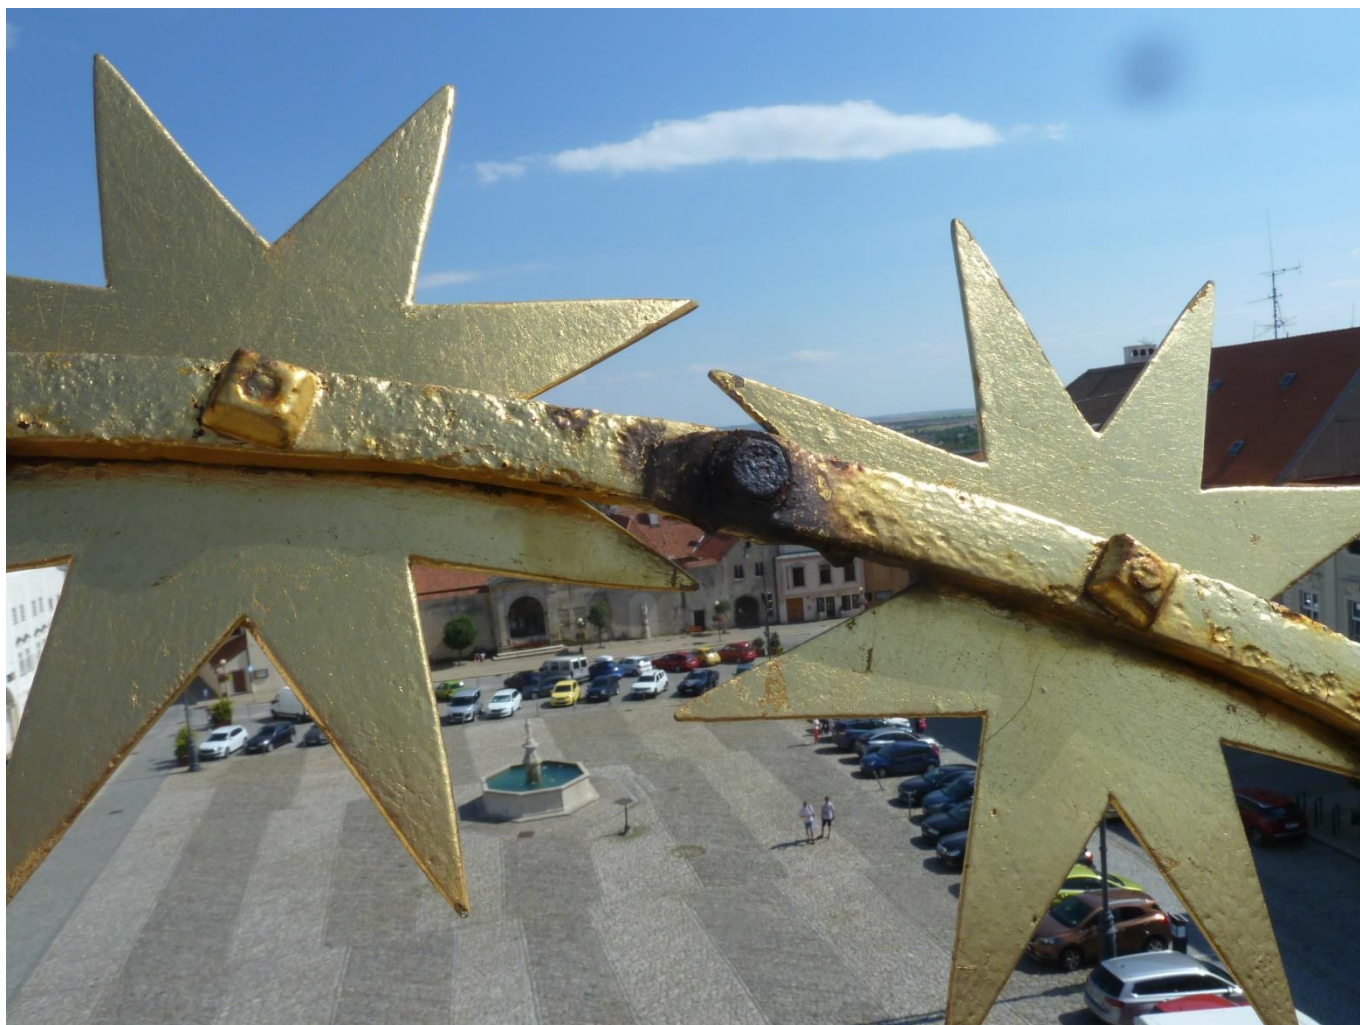
**Socha Panny Marie – kopie.**

Zadní strana svatozáře.

Koroze obruče v místě staršího dodatečného uchycení svatozáře železným táhlem, kotveným do hlavy.

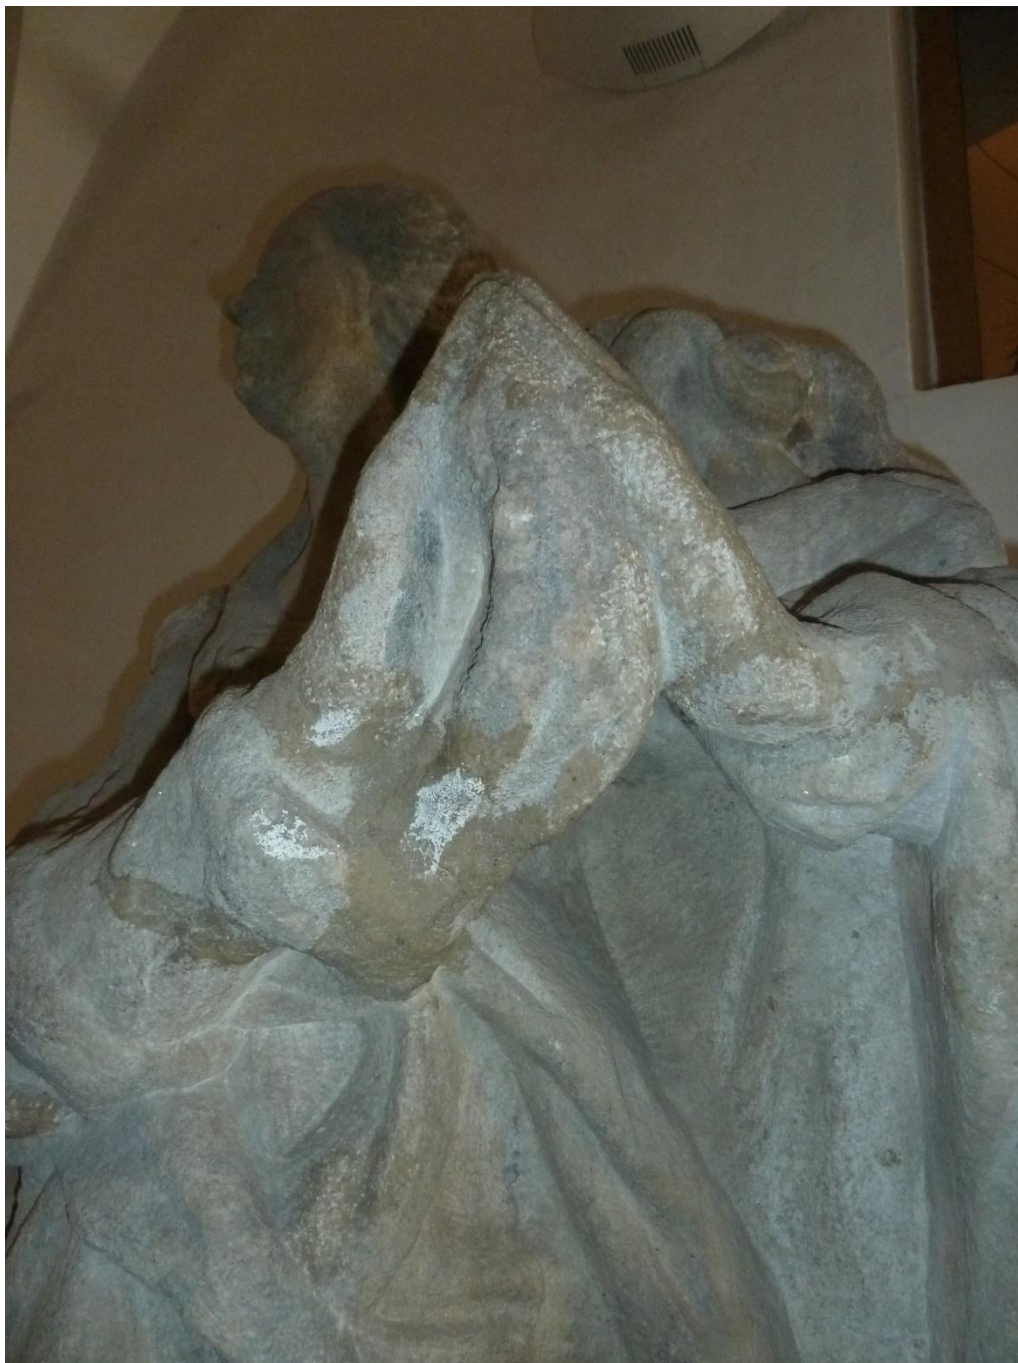
Socha Panny Marie – originál.

Sepjaté ruce. Epoxidové tmely (tmavší odstín).

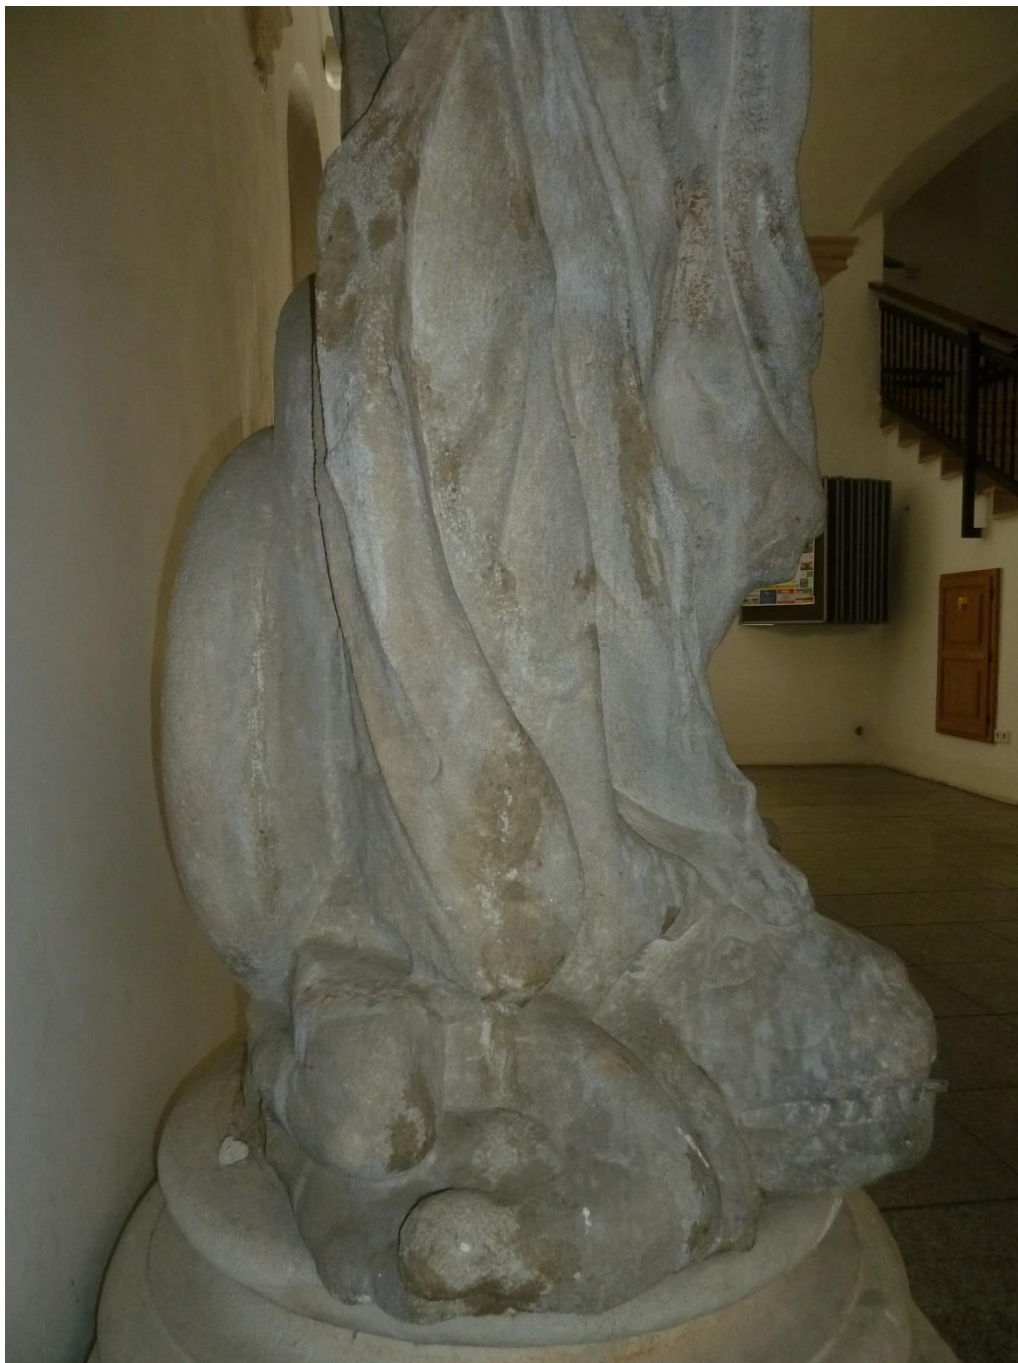
Socha Panny Marie – originál.

Drapérie na pravém boku sochy. Epoxidové tmely (tmavší odstín).

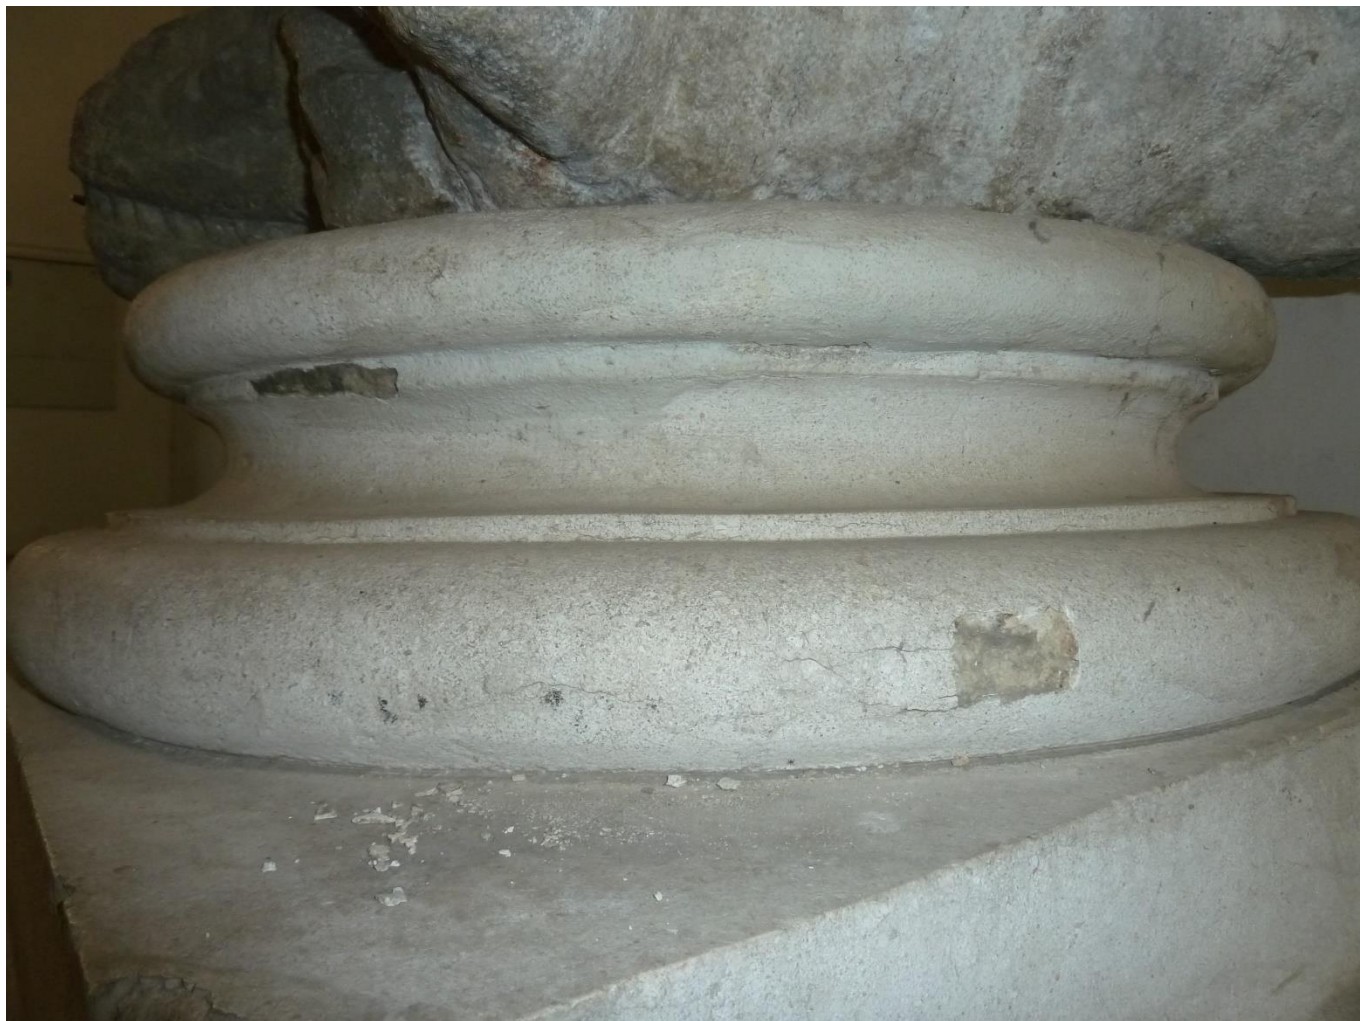
**Patka sloupu – originál.**

Celoplošné překrytí povrchu patky bílým štukem.

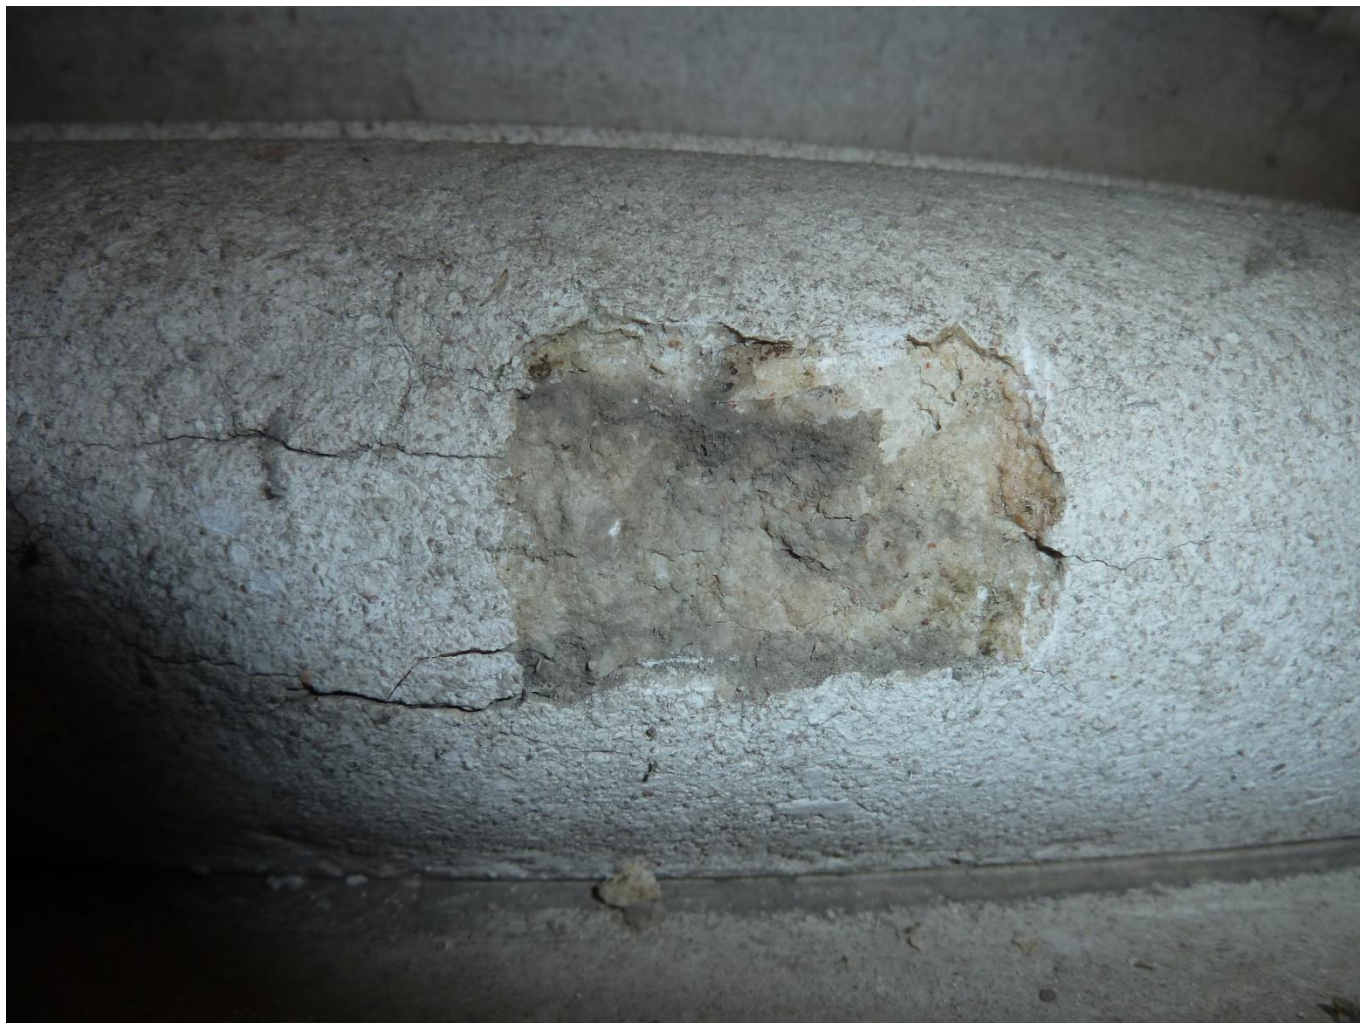
Patka sloupu – originál.

Sonda v oblounu. Povrchová eroze kamene.

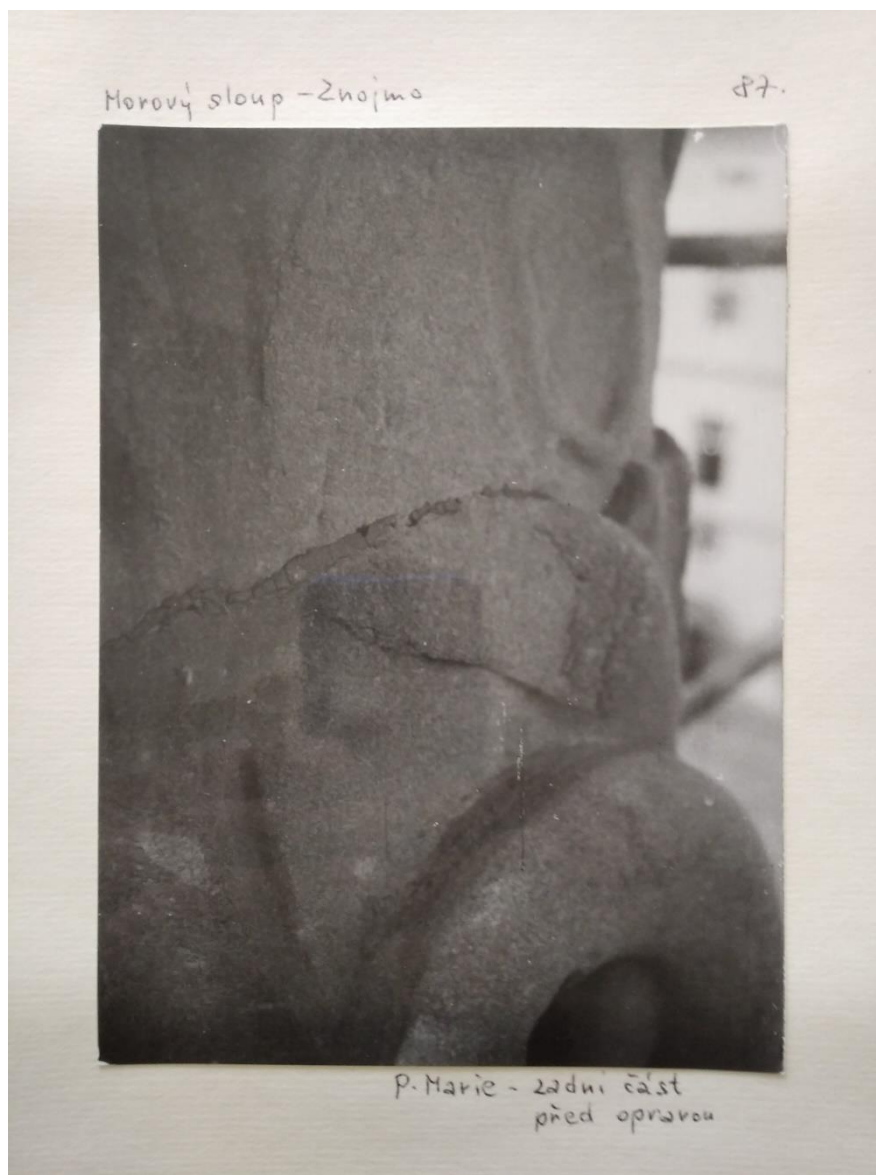
**Socha Panny Marie – originál.**

Fotodokumentace stavu poškození z roku 1967. Chybějící část ocasu draka na zadní straně sochy.

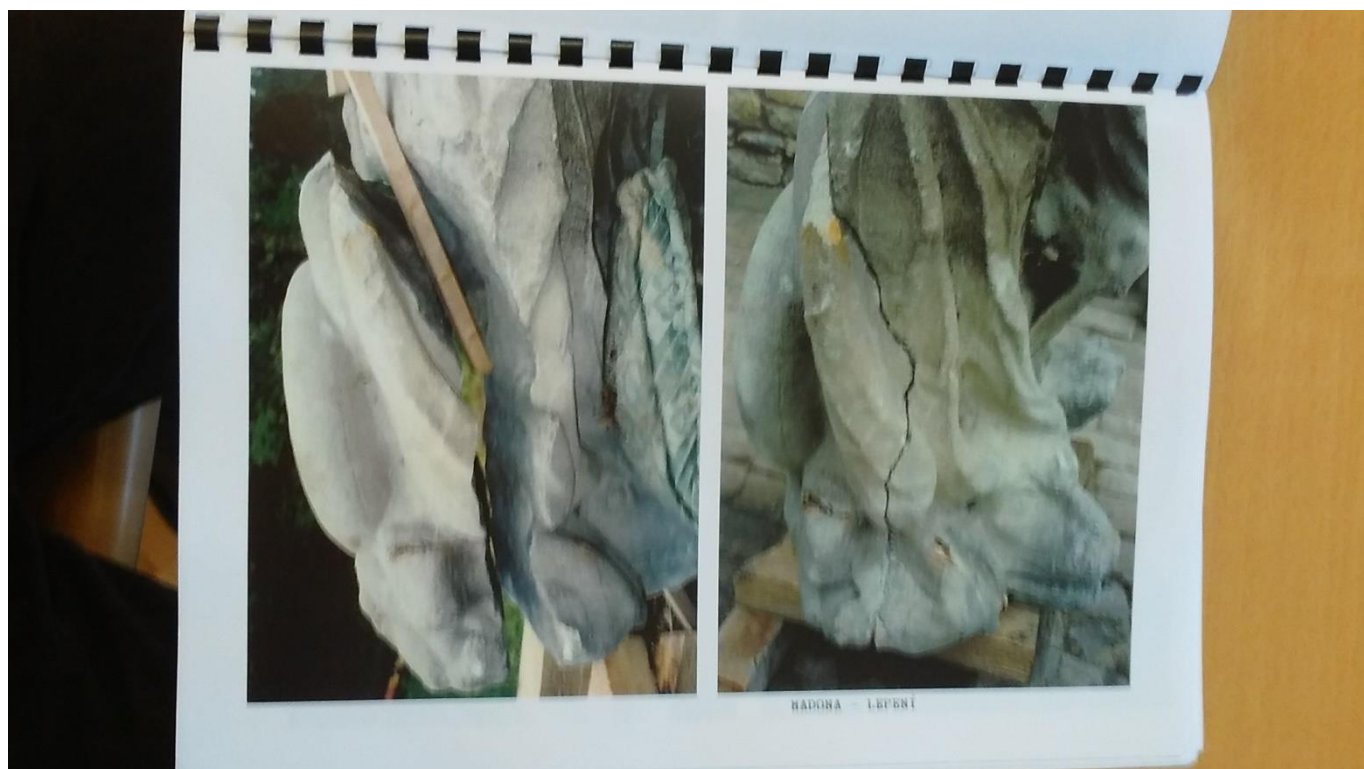
Fotodokumentace vážného stavu poškození sochy v době restaurování v roce 1993 – 1996.
(fotografie z restaurátorské zprávy z roku 1996)

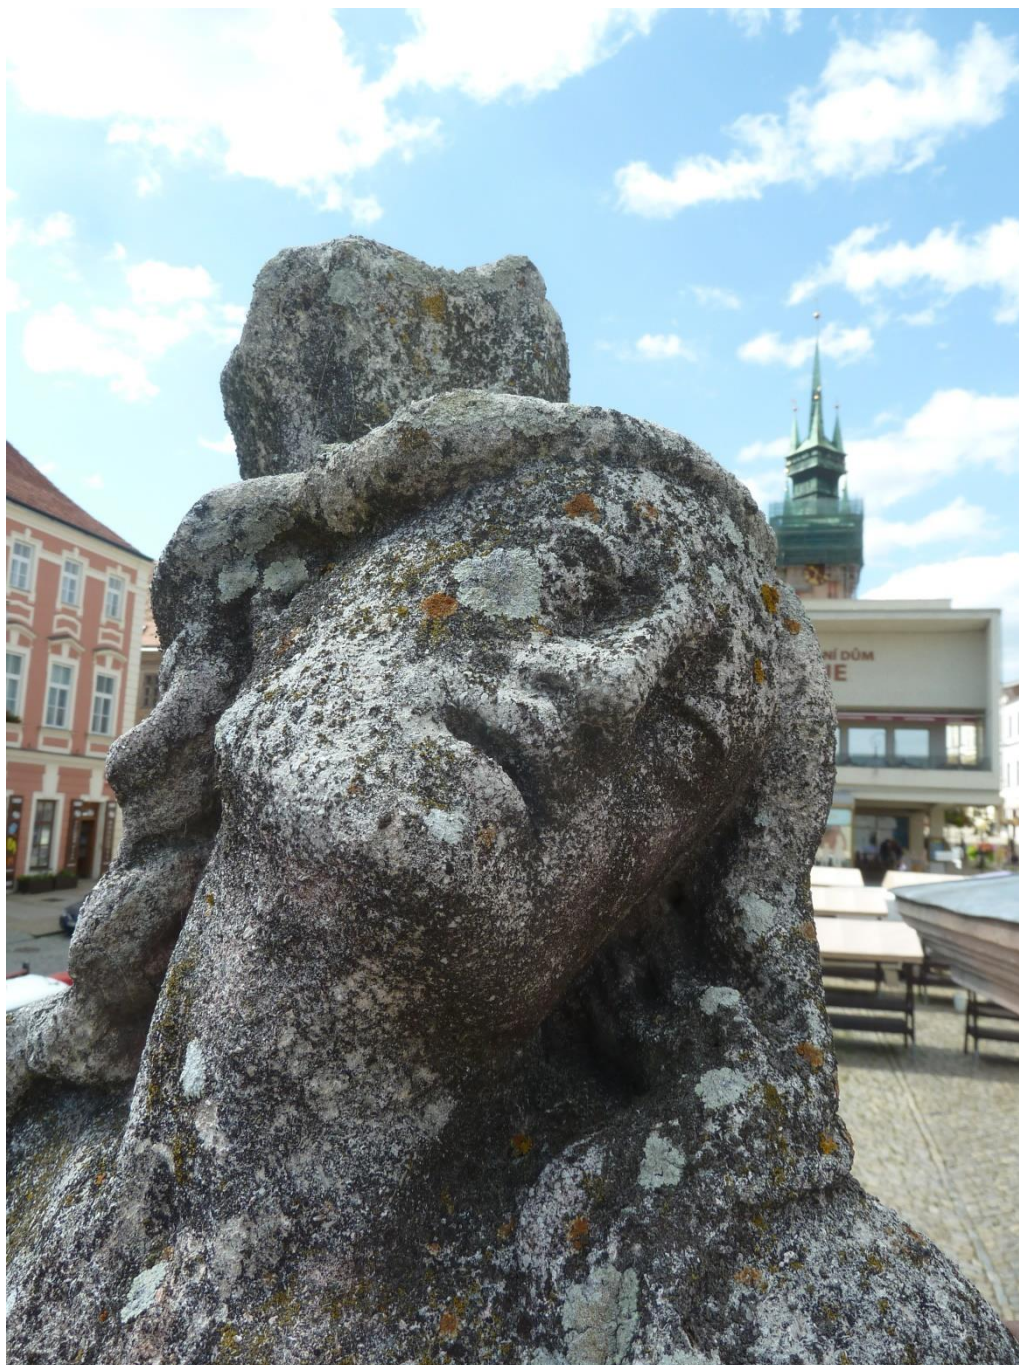
**Socha svatého Šebestiána.**

Povrchové znečištění kamene. Biologické napadení mechem a lišejníkem.

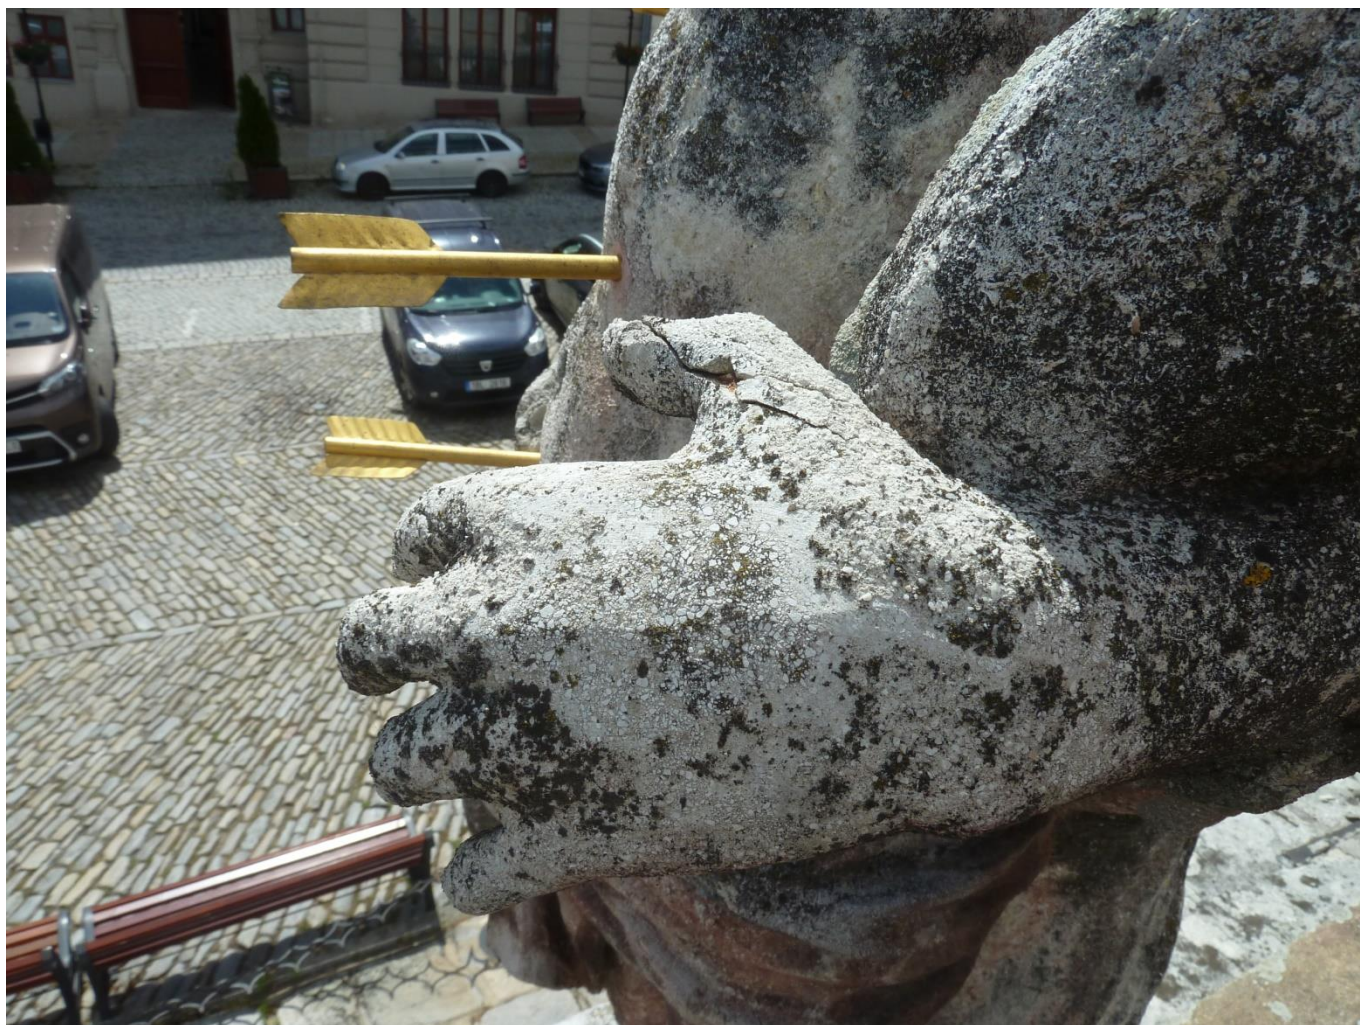
**Socha svatého Šebestiána.**

Levá ruka. Doplněk z umělého kamene. Koroze vnitřní železné armatury způsobila praskliny v palci.

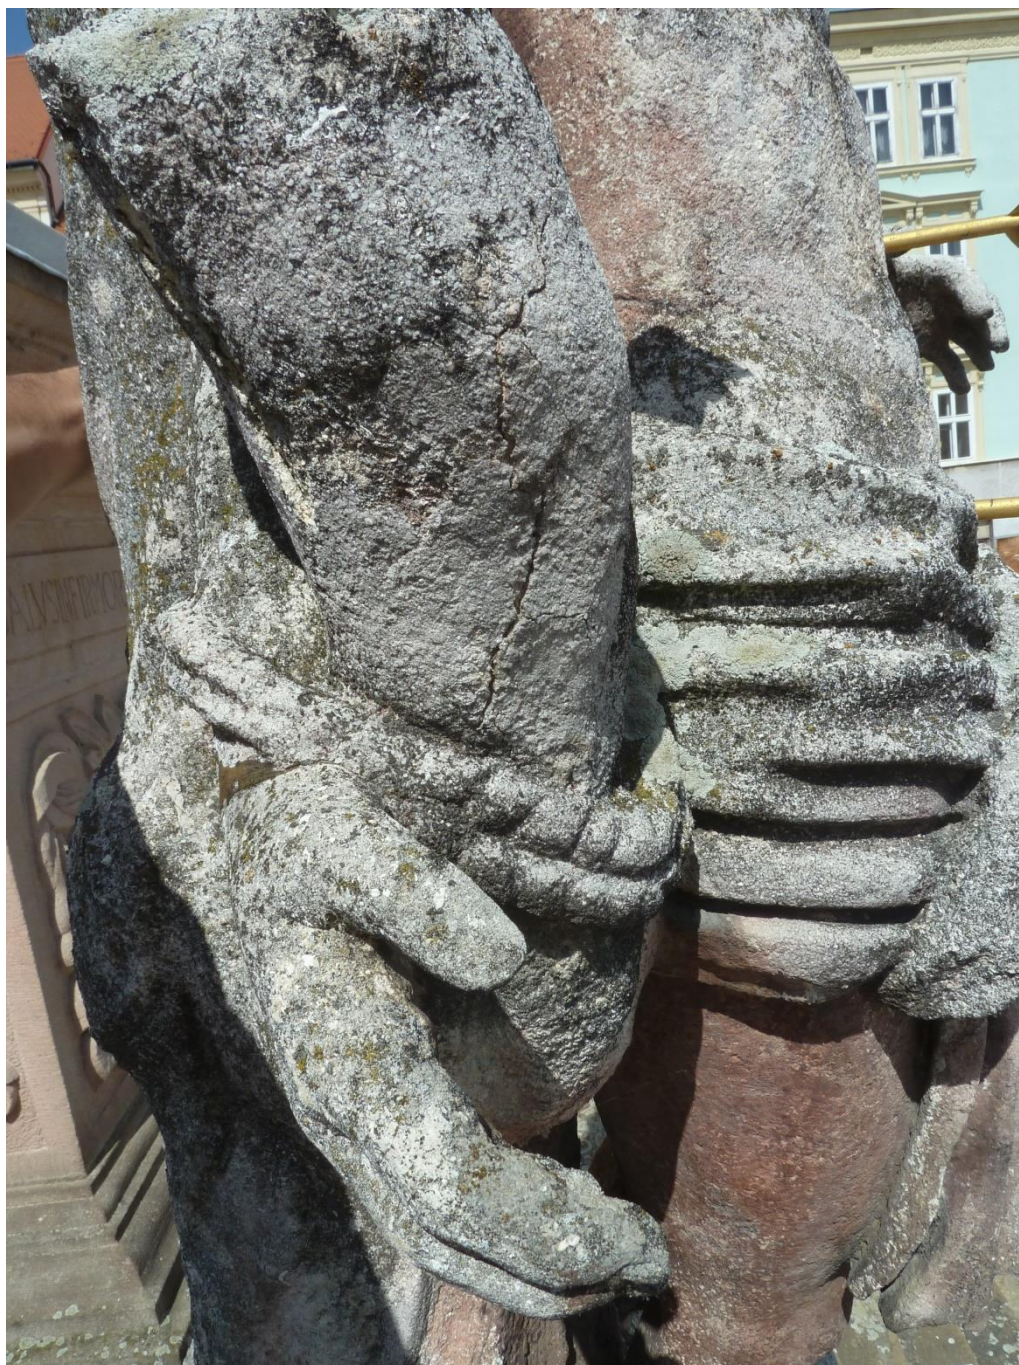
Socha svatého Šebestiána.

Kmen stromu u pravé ruky. Praskliny v kameni.

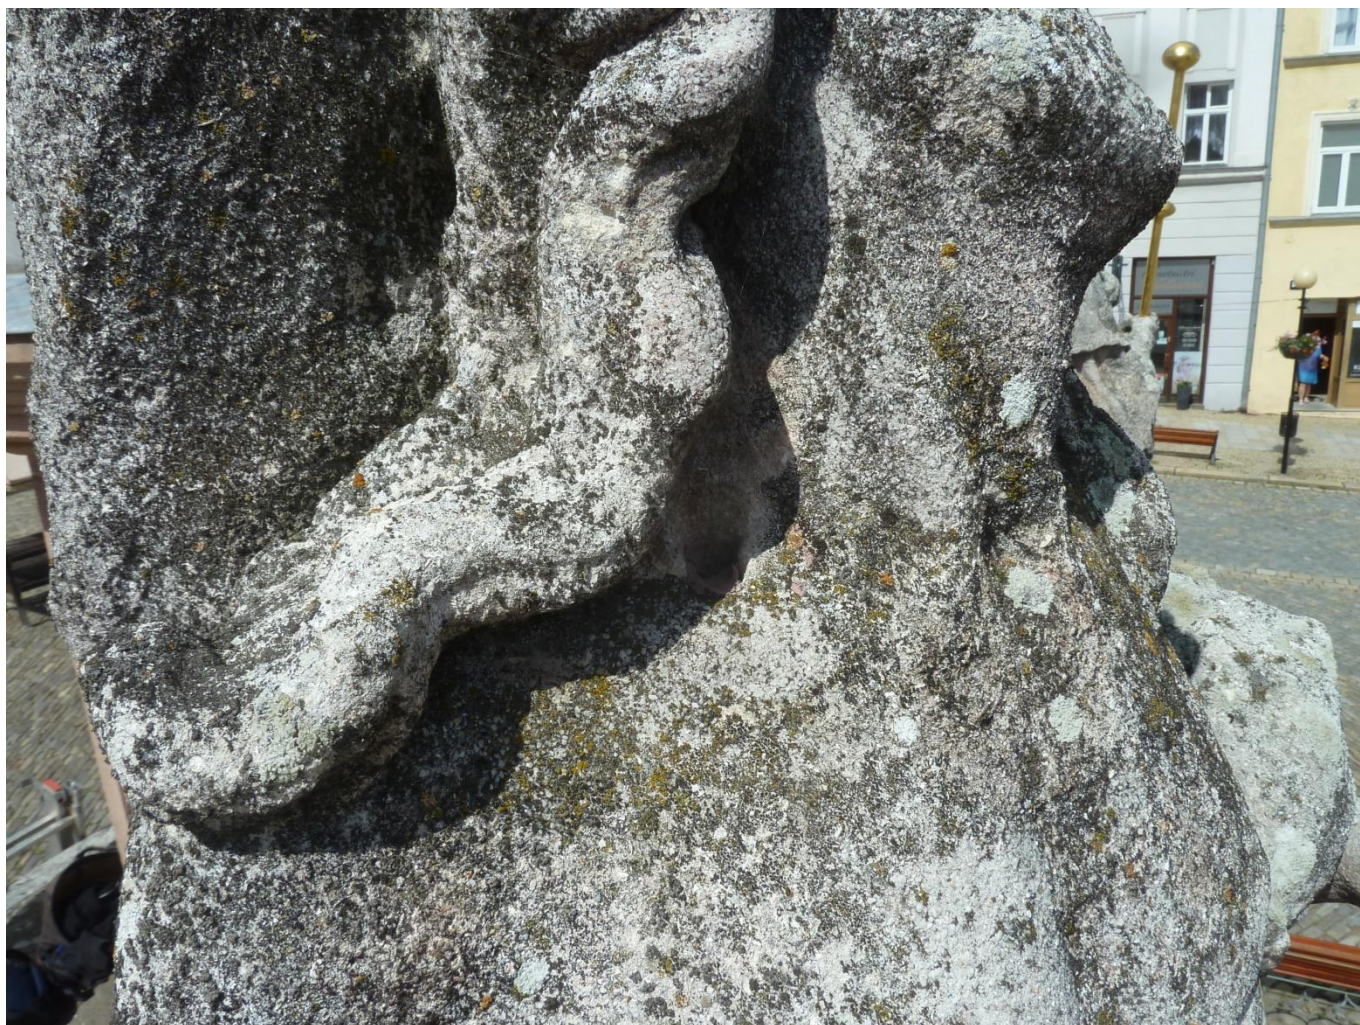
Socha svatého Šebestiána.
Tmely ve vlasech.
