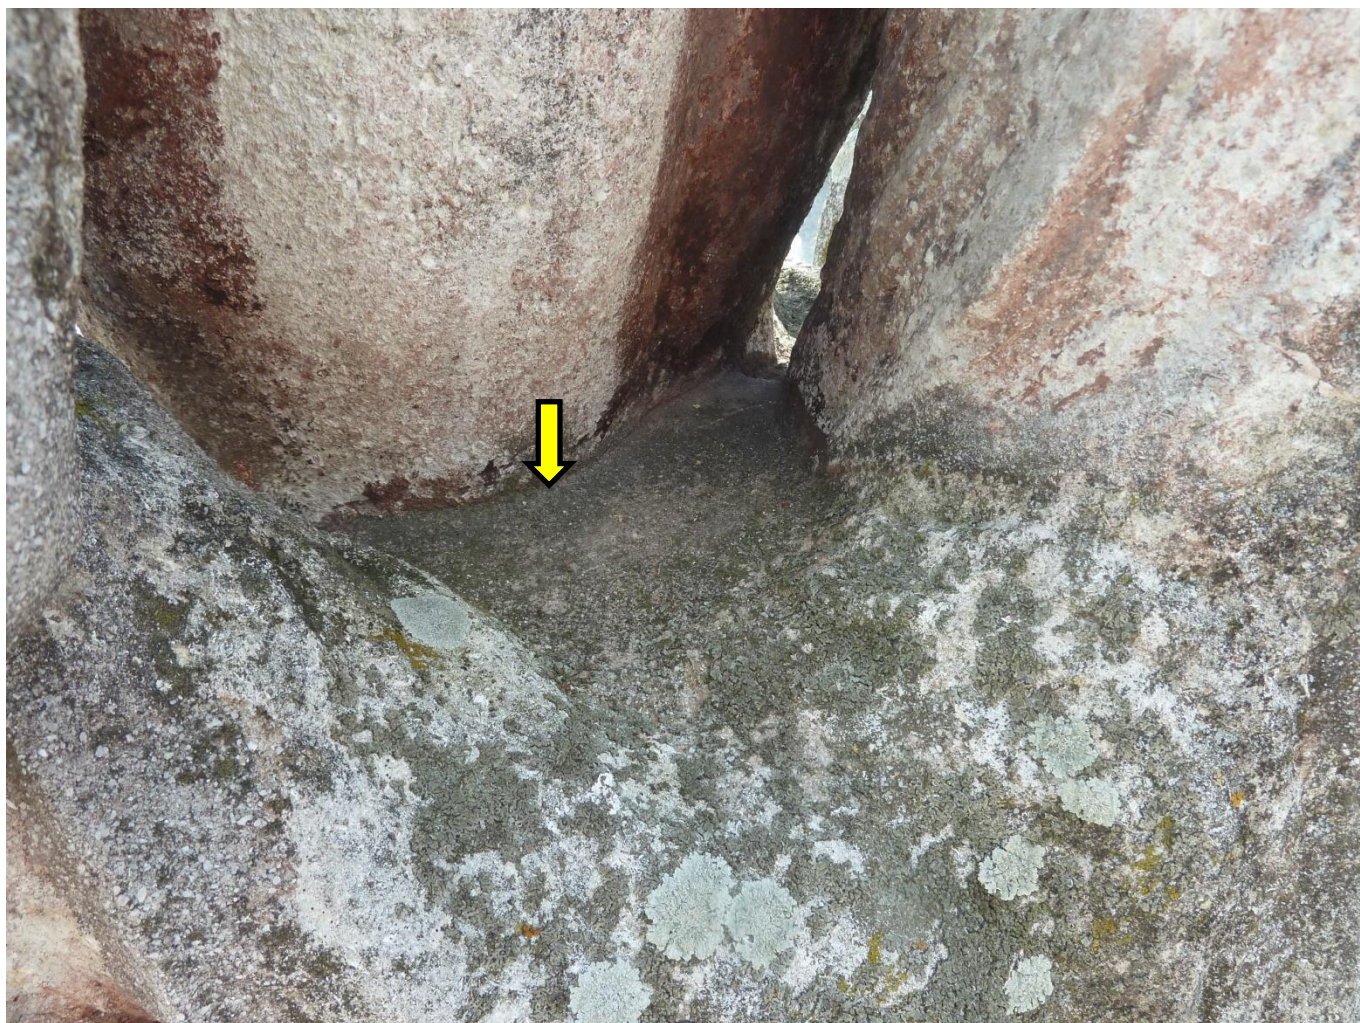
**Socha svatého Šebestiána.**

Betonová výplň prohlubně mezi zády světce a kmenem stromu.

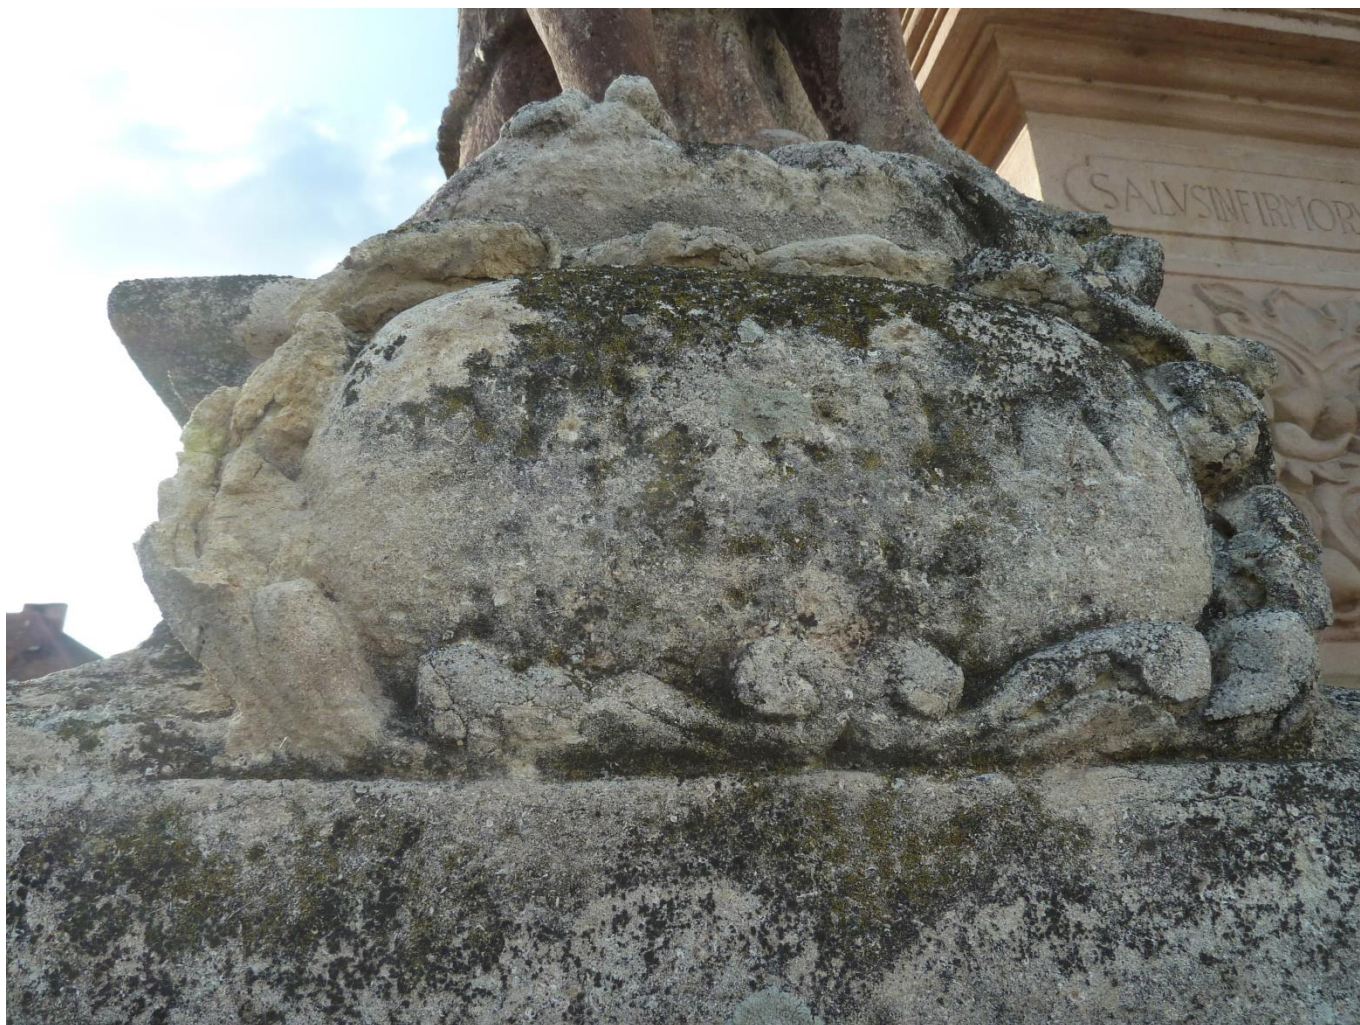
Socha svatého Šebestiána.

Podstavec. Hlubková degradace kamene se zánikem části listové kartuše.

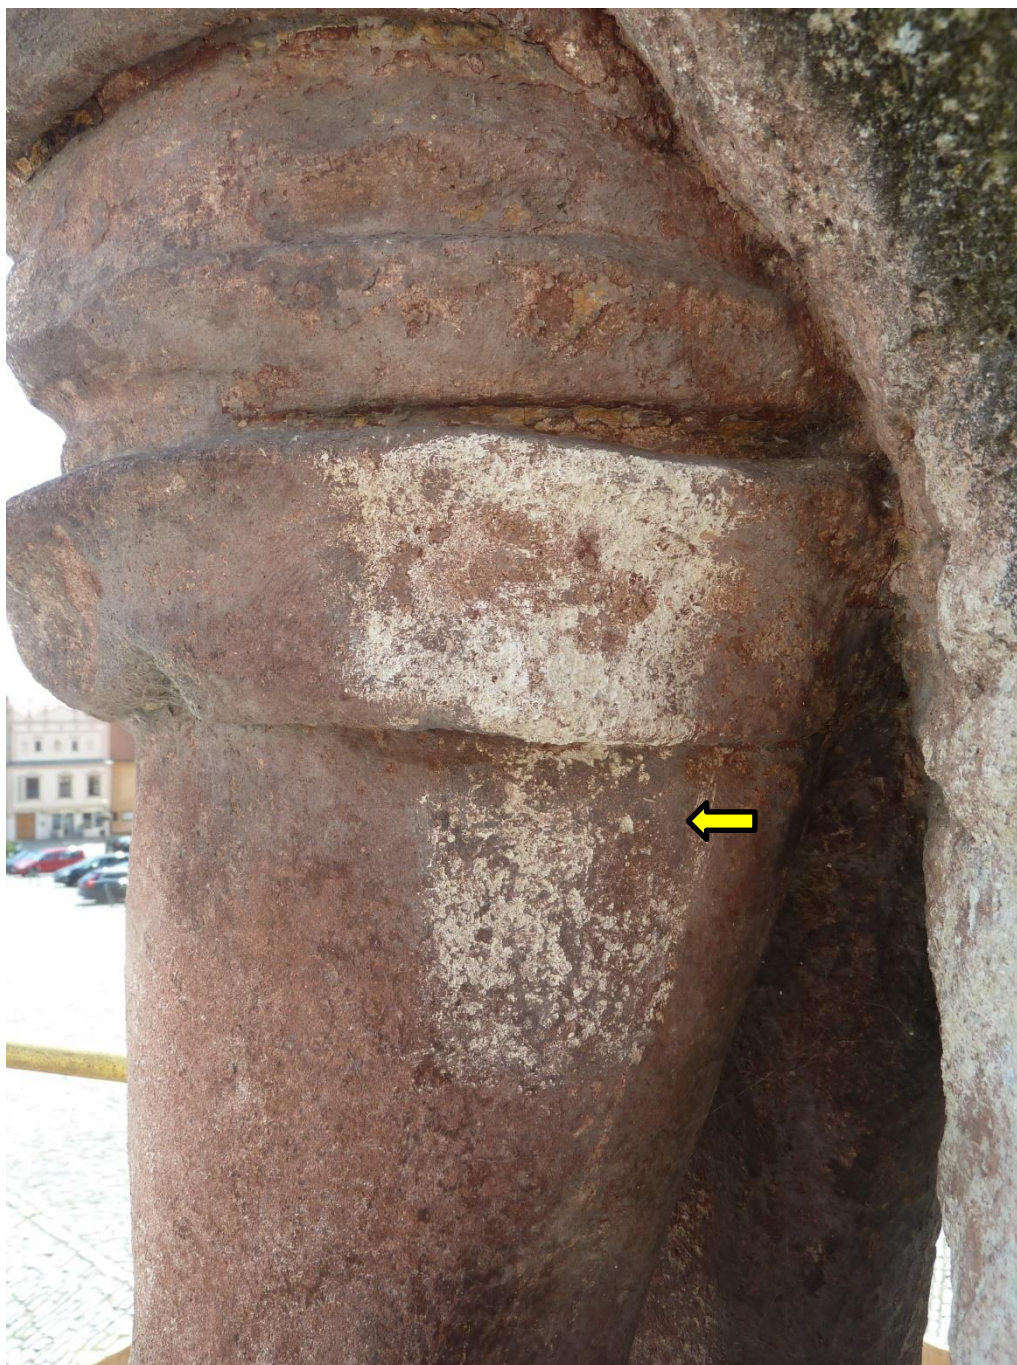
**Socha svatého Šebestiána.**

Levá noha. Fragmenty starších barevných úprav pod sjednocujícím červeným zbarvením povrchu kamene, provedeném v rámci restaurování v roce 1993 – 1996.
