PROTOKOL

O VÝSLEDCÍCH ODBORNÉ PODROBNÉ PROHLÍDKY OCELOVÉ KONSTRUKCE

č. P - 061/18

výrobku: pásový vůz zakládací PVZ 2500/309

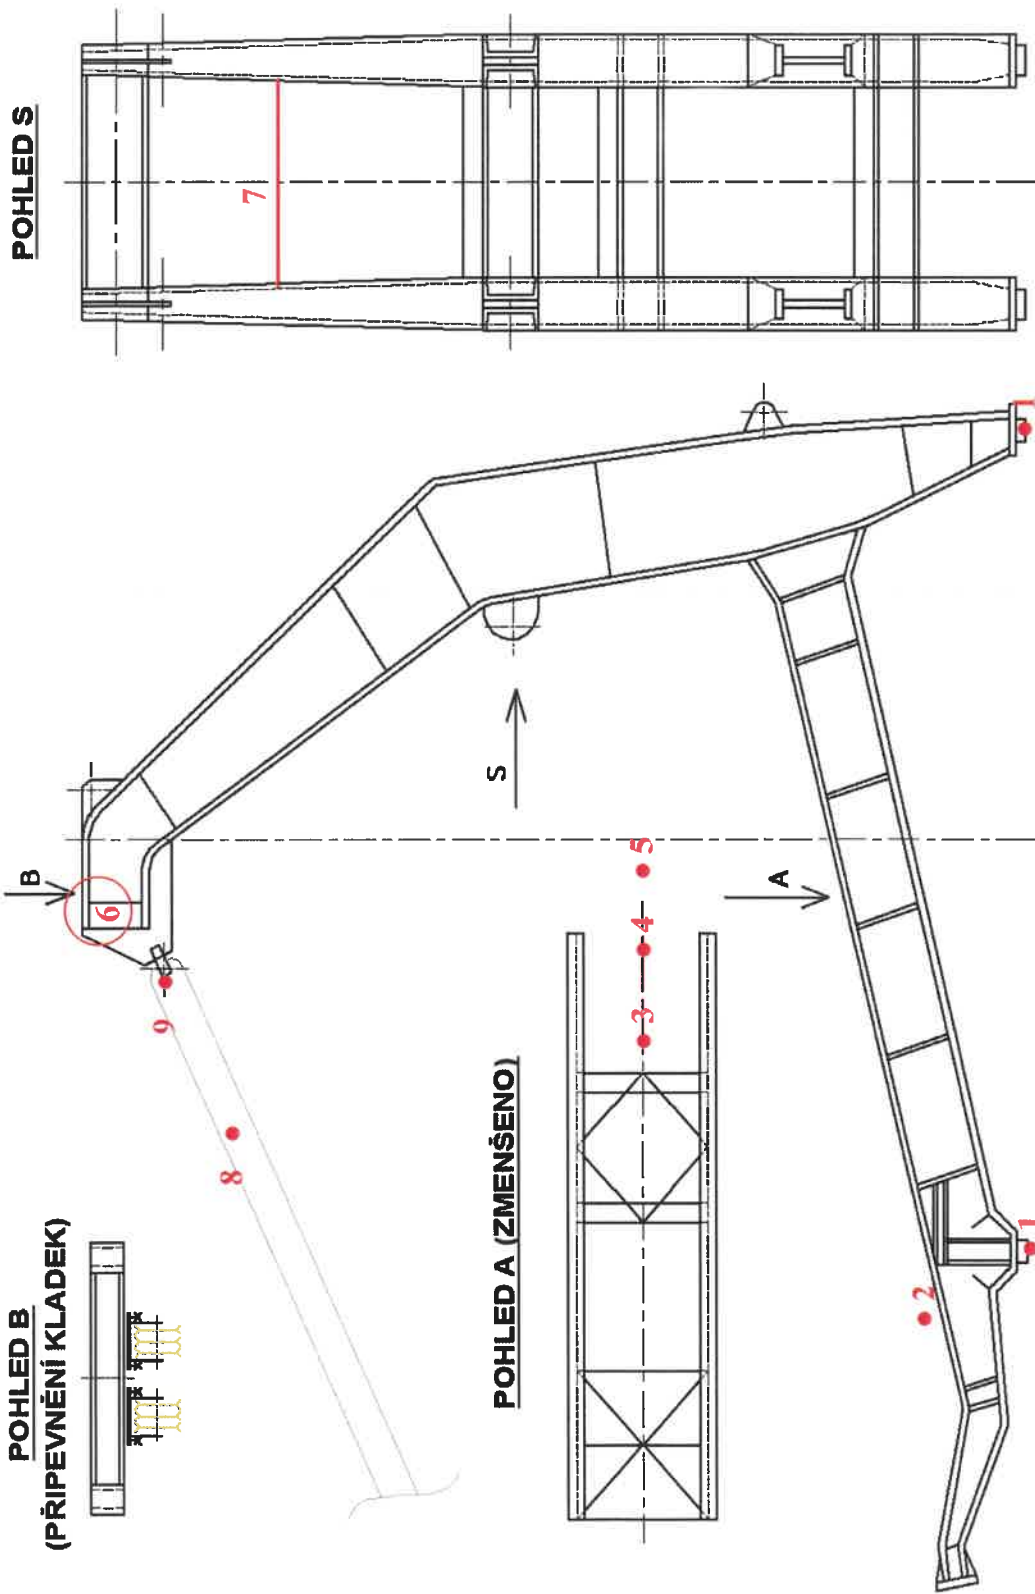
PŘÍLOHA Č.1

V místech označených č. 1 je drobný odlup ochranných nátěrů a místně povrchová koroze. *Doporučuji konstrukční spáry nově zatmelit silikonem.*

V místě označeném č. 2 má na levé straně spodní příčník (U svasřenec) rámu napínání vykládacího pásu v délce 400 mm přední i zadní přírubu prohnutou dopředu až o 30 mm a zadní část stojiny prohnutou dolů až o 50 mm. *Možno ponechat a sledovat v rámci kontrolních prohlídek.*

V místě označeném č. 3 je příčník (U profil) roštu dopravní linky prohnutý dopředu cca o 15 mm (z boků je konstrukce zakrytá gurtami). *Možno ponechat a sledovat v rámci kontrolních prohlídek.*

V oblasti označené č. 4 je příčník (I profil) roštu dopravní linky prohnutý dopředu o cca 30 mm a v horní části je nakroucený dopředu cca o 10° (z boků je konstrukce zakrytá gurtami). *Doporučuji místa pečlivě očistit a opatřit ochranným nátěrem. Doplnit odvodňovací otvory.*

V místě označeném č. 5 je příčník (U profil) roštu dopravní linky prohnutý dopředu o cca 60 mm a v horní části je nakroucený dopředu cca o 15°. *Možno ponechat a sledovat v rámci kontrolních prohlídek.*

V oblasti označené č. 6 jsou horní kapsy na hlavě sloupu hloubkově až důlkově zkorodované i pod barvou. Kapsy mají odvodňovací otvory. *Doporučuji důkladně odrezit a opatřit novým ochranným nátěrem.*

V oblasti označené č. 7 jsou podlahové rošty u hlav zkorodované, při šlápnutí praskají a mírně se prohýbají. *Možno ponechat, popřípadě zvážit výměnu podlahových roštů.*

V oblasti označené č. 8 jsou odlupy ochranného nátěru a povrchová koroze a vnitřní straně pravé pásnice. *Možno ponechat, popřípadě očistit a natřít.*

V místě označeném č. 9 je vytvrdlé a popraskané zatěsnění pod kterým se vyskytuje koroze. Na pravé straně z vnitřní strany a na levé z vnější strany. *Možno ponechat, popřípadě očistit, opatřit novým ochranným nátěrem a znovu zatěsnit.*

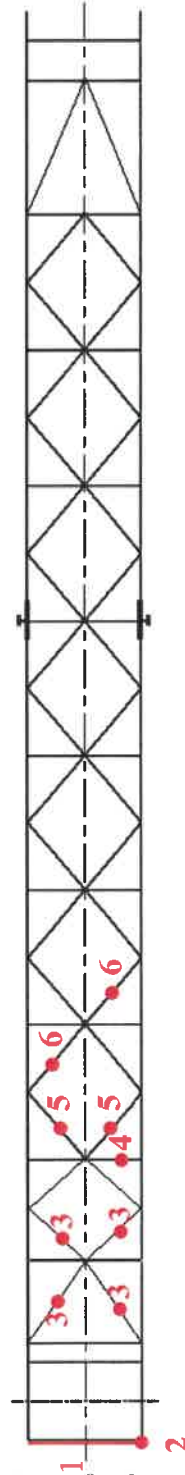
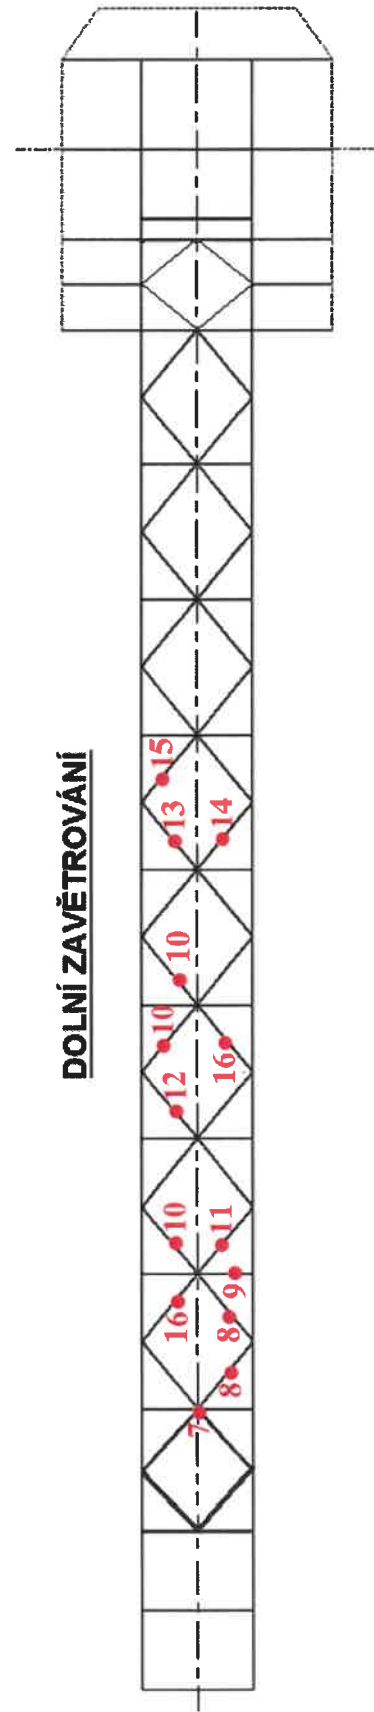
PŘÍLOHA Č.2

V oblasti označené č. 1 je spodní „L“ profil vyhnutý směrem ven o 5 mm. *Možno ponechat a sledovat v rámci kontrolních prohlídek.*

V místě označeném č. 2 je naražené žebro směrem ke středu o 15 mm. *Možno ponechat a sledovat v rámci kontrolních prohlídek.*

V místech označených č. 3 jsou odstraněné diagonály kvůli upravenému dopadovému roštu dopravní linky. *Možno ponechat a sledovat v rámci kontrolních prohlídek.*

V místě označeném č. 4 je zadní okraj spodní příruby příčnicku „I“ profil horního zavětrování prohnutý nahoru o 5 mm. *Možno ponechat a sledovat v rámci kontrolních prohlídek.*

V místech označených č. 5 jsou prohnuté diagonály horního zavětrování do 30 mm. *Možno ponechat a sledovat v rámci kontrolních prohlídek.*

V místech označených č. 6 jsou mírně prohnuté diagonály horního zavětrování o cca 5 mm směrem dolů. *Možno ponechat a sledovat v rámci kontrolních prohlídek.*

V místě označeném č. 7 prohnutý příčník směrem nahoru o cca 30 mm. *Možno ponechat a sledovat v rámci kontrolních prohlídek.*

V místech označených č. 8 jsou diagonály spodního zavětrování mírně prohnuté směrem dolů o 5 mm. *Možno ponechat a sledovat v rámci kontrolních prohlídek.*

V místě označeném č. 9 je příčník (trubka) na 4 místech vmáčknutá dovnitř do 20 mm. *Možno ponechat a sledovat v rámci kontrolních prohlídek.*

V místech označených č. 10 jsou prohnuté diagonály směrem dolů o 10 mm. *Možno ponechat a sledovat v rámci kontrolních prohlídek.*

V místě označeném č. 11 je diagonála prohnutá směrem dolů o 30 mm a dovnitř o 25 mm. *Možno ponechat a sledovat v rámci kontrolních prohlídek. V případě zvětšení deformace diagonálu vyměnit.*

V místě ozn. č. 12 je diagonála dolního zavětrování prohnutá směrem dolů o 35 mm. *Možno ponechat a sledovat v rámci kontrolních prohlídek.*

V místě označeném č. 13 je diagonála dolního zavětrování prohnutá směrem dolů o 15 mm a ven o 10 mm. *Možno ponechat a sledovat v rámci kontrolních prohlídek.*

V místě označeném č. 14 je diagonála dolního zavětrování deformovaná směrem dolů o 25 mm. *Možno ponechat a sledovat v rámci kontrolních prohlídek.*

V místě označeném č. 15 je diagonála dolního zavětrování deformovaná směrem dolů o 20 mm. *Možno ponechat a sledovat v rámci kontrolních prohlídek.*

V místech označených č. 16 jsou diagonály dolního zavětrování deformované směrem dolů o 40 mm. *Možno ponechat, popřípadě vyrovnat či vyměnit.*

V oblasti označené č. 17 je stěna ze směru od nakládacího výložníku několikrát naražená do maximální hloubky 20 mm. *Možno ponechat a sledovat v rámci kontrolních prohlídek.*

V místě označeném č. 18 je stojina (trubka) pravé stěny z vnější strany vmáčklá až o 4 mm. *Možno ponechat a sledovat v rámci kontrolních prohlídek.*

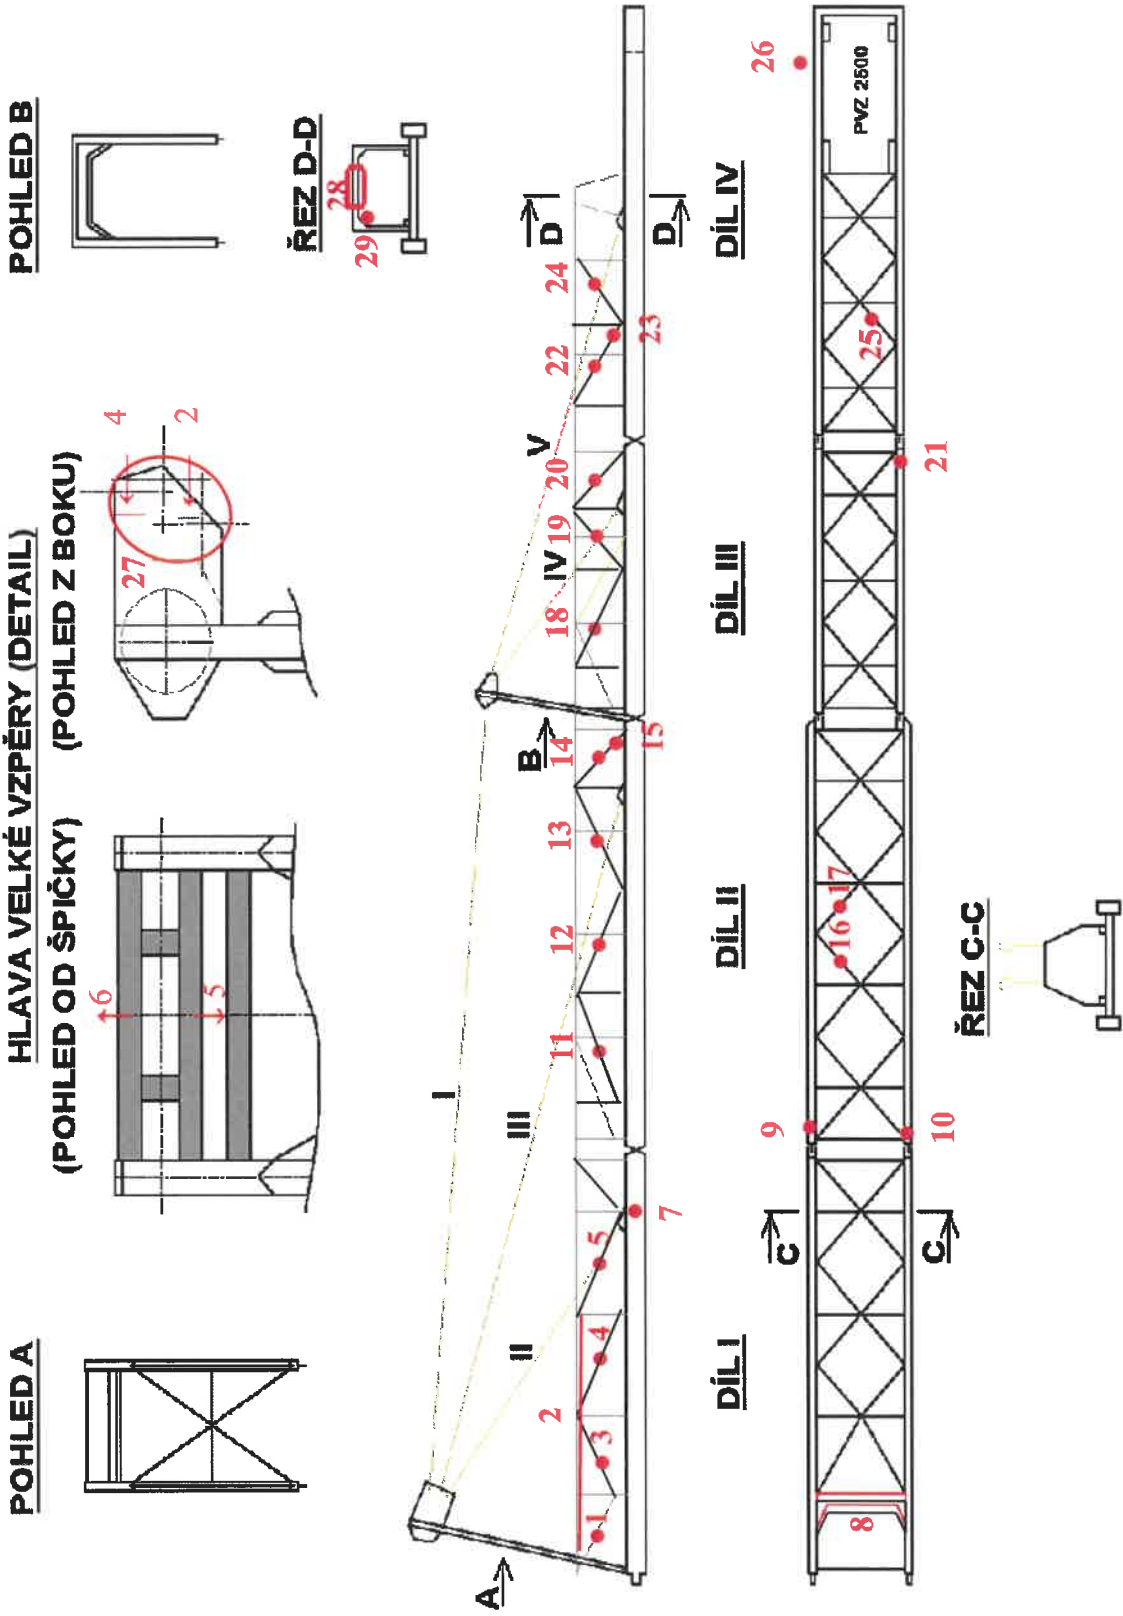
PRÍLOHA Č.3

Šikmé vzpěry ztužení konstrukce pod ochozovou lávkou označené č. 1 jsou na obou stranách deformované nahoru a ven vpravo o cca 110 mm a vlevo o cca 30 mm. *Doporučuji diagonály vyrovnat, popřípadě vyměnit.*

V oblasti označené č. 2 jsou ochranné prvky ochozu („I“ profil na gumových závěsech) nejvíce prohnuté do strany až o 320 mm. Tato deformace se vyskytuje v menší míře v celé délce výložníku. *Možno ponechat a sledovat v rámci kontrolních prohlídek.*

V místě označeném č. 3 chybí šikmé vzpěry ztužení konstrukce ochozové lávky na obou stranách. *Možno ponechat, popřípadě doplnit šikmé vzpěry.*

V místě označeném č. 4 jsou šikmé vzpěry ztužení konstrukce pod ochozovou lávkou prohnuté ven vlevo o cca 10 mm a vpravo o cca 5 mm. *Možno prozatím ponechat a sledovat v rámci kontrolních prohlídek.*

V místě označeném č. 5 jsou šikmé vzpěry ztužení konstrukce pod ochozovou lávkou prohnuté vlevo o cca 30 mm směrem nahoru a vpravo o cca 30 mm směrem ven. *Možno prozatím ponechat a sledovat v rámci kontrolních prohlídek.*

V místě označeném č. 6 jsou šikmé vzpěry ztužení konstrukce pod ochozovou lávkou prohnuté vlevo o cca 40 mm směrem ven a vpravo o cca 50 mm směrem ven. *Doporučuji šikmé vzpěry vyrovnat.*

V místě označeném č. 7 je drobný vrub na vnější pravé straně podélného nosníku. *Možno ponechat a sledovat v rámci kontrolních prohlídek.*

Oblast označená č. 8 byla v době prohlídky řádně vyčištěna a dno je bez ochranných nátěrů. *Možno ponechat, popřípadě očistit a natřít.*

V místě označeném č. 9 je horní deska levého skříňového nosníku vmáčklá až o cca 11 mm. *Možno ponechat a sledovat v rámci kontrolních prohlídek.*

V místě označeném č. 10 je horní deska levého skříňového nosníku vmáčklá až o cca 5 mm. *Možno zatím ponechat a sledovat v rámci kontrolních prohlídek.*

V místě označeném č. 11 je levá šikmá vzpěra ztužení konstrukce pod ochozovou lávkou prohnutá směrem nahoru a ven o cca 40 mm. *Možno ponechat, popřípadě vyrovnat či vyměnit.*

V místě označeném č. 12 jsou šikmé vzpěry ztužení konstrukce pod ochozovou lávkou prohnuté vlevo o cca 20 mm směrem nahoru a ven, vpravo o cca 25 mm směrem nahoru a ven. *Možno zatím ponechat a sledovat v rámci kontrolních prohlídek.*

V místě označeném č. 13 jsou šikmé vzpěry ztužení konstrukce pod ochozovou lávkou prohnuté vlevo o cca 40 mm směrem ven a vpravo o cca 25 mm směrem ven. *Možno zatím ponechat a sledovat v rámci kontrolních prohlídek.*

V místě označeném č. 14 jsou šikmé vzpěry ztužení konstrukce pod ochozovou lávkou prohnuté vlevo o cca 60 mm směrem nahoru a ven, vpravo o cca 35 mm směrem nahoru a ven. *Doporučuji diagonály vyrovnat, popřípadě vyměnit.*

V místě označeném č. 15 jsou 3 svary uchycení trubky šikmé vzpěry ke stykové desce utržené. Vzpěra je připevněna ke stykové desce pouze částečně. *Doporučuji důkladně přivařit, popřípadě vyměnit celou diagonálu.*

V místě označeném č. 16 je spodní „L“ profil složeného prutu diagonály (2x „L“ profil se spojkami) horizontálního ztužení v délce 400 mm nakroucený až o 15° a jeho spodní příruba je naražená směrem nahoru o cca 20 mm. *Možno zatím ponechat a sledovat v rámci kontrolních prohlídek.*

V místě označeném č. 17 je naražená spodní příruba diagonály (2x „L“ profil se spojkami) o cca 5 mm směrem nahoru. *Možno zatím ponechat a sledovat v rámci kontrolních prohlídek.*

V místě označeném č. 18 jsou obě šikmé vzpěry ztužení konstrukce pod ochozovou lávkou prohnuté směrem ven o cca 5 mm. *Možno ponechat a sledovat v rámci kontrolních prohlídek.*

V místě označeném č. 19 jsou šikmé vzpěry ztužení konstrukce pod ochozovou lávkou prohnuté vlevo o cca 40 mm směrem nahoru a ven, vpravo o cca 15 mm směrem ven. *Možno ponechat a sledovat v rámci kontrolních prohlídek.*

V místě označeném č. 20 je pravá šikmá vzpěra ztužení konstrukce pod ochozovou lávkou prohnutá směrem ven o cca 5 mm. *Možno ponechat a sledovat v rámci kontrolních prohlídek.*

V místě označeném č. 21 je vmáčknutí horní desky složeného skříňového nosníku do cca 5 mm. *Možno ponechat a sledovat v rámci kontrolních prohlídek.*

V místě označeném č. 22 jsou šikmé vzpěry ztužení konstrukce pod ochozovou lávkou prohnuté vlevo o cca 40 mm směrem ven a vpravo o cca 5 mm směrem ven. *Možno ponechat a sledovat v rámci kontrolních prohlídek.*

V místě označeném č. 23 je trhlina v trubce šikmé vzpěry ochozové lávky před stykovou deskou. *Doporučuji trhlinu důkladně zavařit, popřípadě zvážit výměnu vzpěry.*

V místě označeném č. 24 jsou obě šikmé vzpěry ztužení konstrukce pod ochozovou lávkou prohnuté o cca 30 mm směrem ven. *Možno ponechat a sledovat v rámci kontrolních.*

V oblasti označené č. 25 je příruba horního „L“ profilu složeného prutu diagonály 2x„L“ profil se spojkami horizontálního ztužení deformovaná směrem dolů o cca 10 mm. *Možno ponechat a sledovat v rámci kontrolních.*

V místě označeném č. 26 je prohnutá ochozová deska směrem dolů o cca 25 mm a pásy jsou značně zdeformované. *Doporučuji vyměnit ochozovou desku.*

V oblasti označené č. 27 jsou obnažené plochy s mírnou povrchovou korozi na stykové desce kolem míst upevnění závěsů. *Doporučuji tato místa opatřit novými ochrannými nátěry.*

V oblasti označené č. 28 jsou vmáčknutí příčnicku do cca 30 mm. *Možno ponechat, popřípadě celou oblast příčnicku vyztužit navařenou deskou.*

V místě označeném č. 29 je naražená styková deska o cca 30 mm, ostatní stykové desky v této oblasti jsou mírně naražené do 5 mm. *Možno ponechat a sledovat v rámci kontrolních prohlídek.*

Oproti původnímu provedení je změněné ztužení mezi příčnými rámy i umístění příčných rámů pod středovým ochozem na dílech I až IV. Nosníky ochozové lávky jsou deformované (naražené a nakroucené) jako u ostatních PVZ. Podélné hlavní nosníky jsou napadeny místní povrchovou korozi a odlupujícími se nátěry.

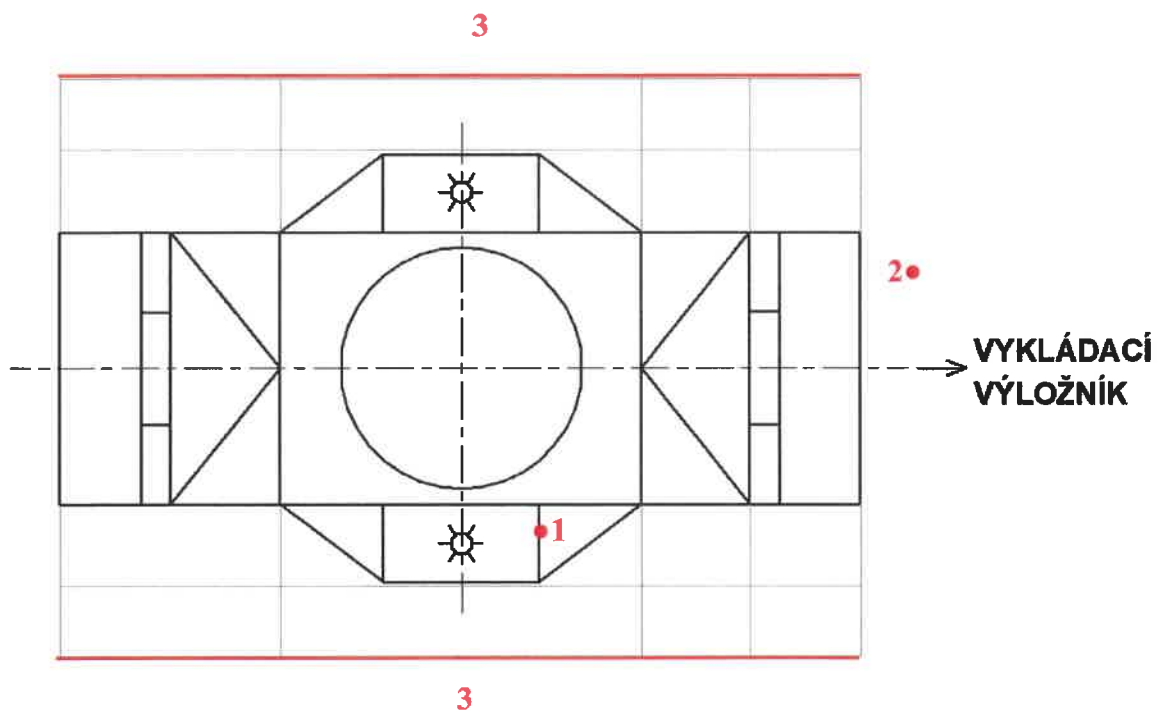
PLOŠINA STŘEDNÍ STAVBY

V místě označeném č. 1 je trhlina spodní příruby nosníku frémy pohonu otoče v místě šroubového spoje pásnice a stykové desky. *Doporučuji zavařit.*

V oblasti označené č. 2 jsou lehce prohnuté profily nesoucí ochozovou lávku do cca 20 mm. *Možno ponechat a sledovat v rámci kontrolních prohlídek.*

V oblastech označených č. 3 jsou mírně prohnuté nosníky směrem dolů do cca 15 mm. *Možno ponechat a sledovat v rámci kontrolních prohlídek.*

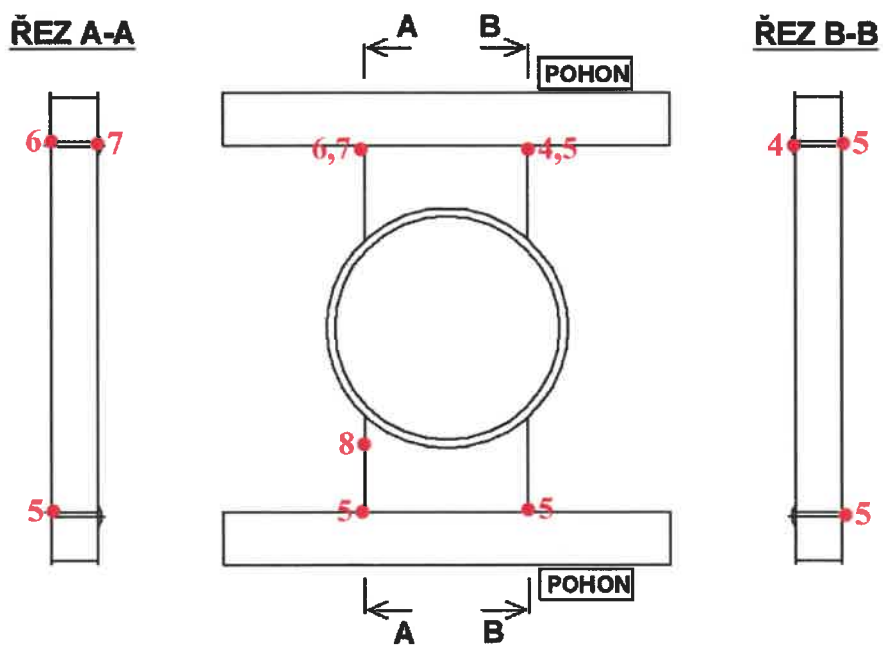
PODVOZEK

V místě označeném č. 4 je obnovená trhлина ve spodní desce nosiče housenice. *Doporučuji trhlinu důkladně zavařit.*

V místech označených č. 5 není přístup ke kontrole horních desek nosičů housenic (místa častých výskytů trhlin na strojích této typové řady): jsou zde přímo na konstrukci přivařené silné chráničky kabelů. *Doporučuji přemístit chráničky kabelů a po jejich uvolnění ověřit výskyt trhlin v těchto oblastech.*

V místě označeném č. 6 je obnovená trhлина v horní desce nosiče housenice. *Doporučuji trhlinu důkladně zavařit.*

V místě označeném č. 7 je obnovená trhлина ve spodní desce nosiče housenice. *Doporučuji trhlinu důkladně zavařit.*

V místě označeném č. 8 je vyboulená stěna směrem ven o cca 10 – 15 mm. *Možno ponechat a sledovat v rámci kontrolních prohlídek.*

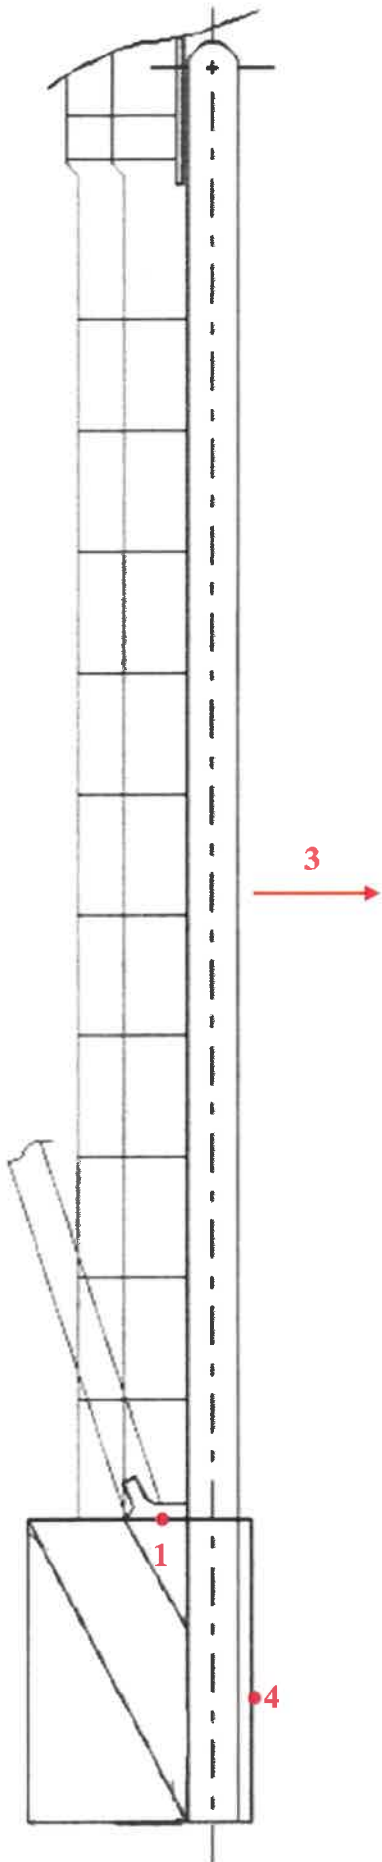
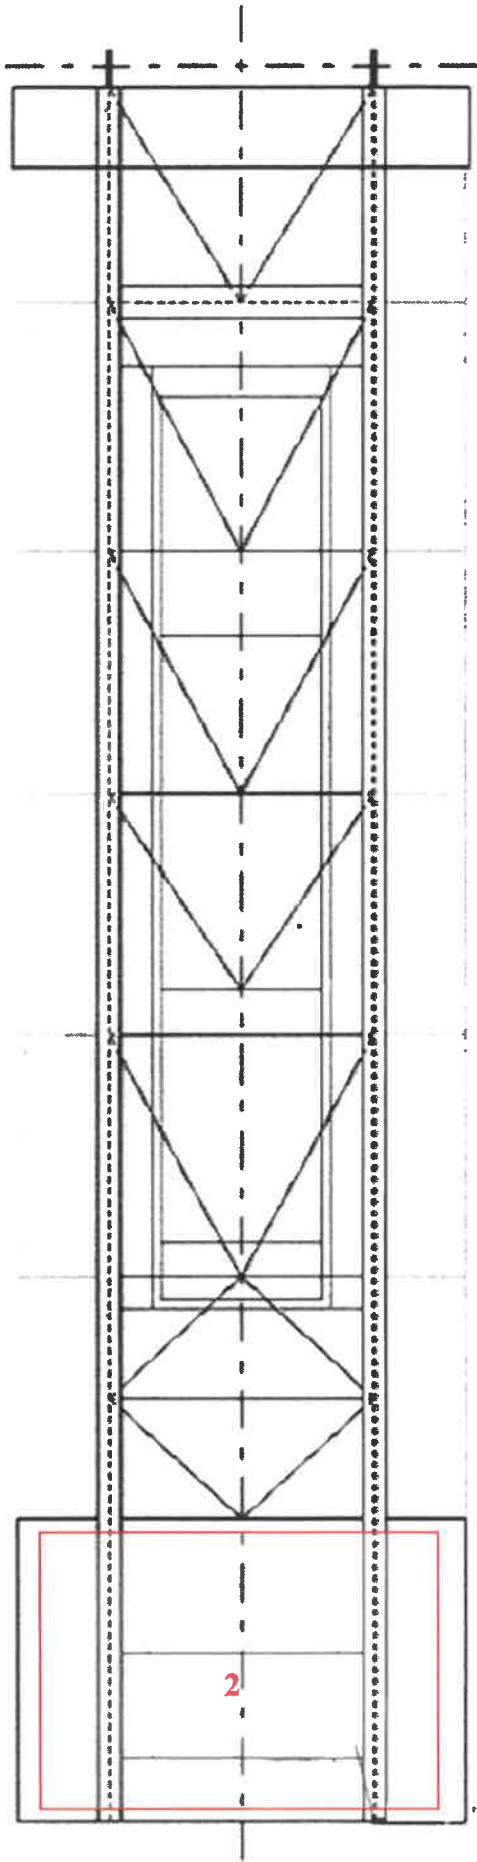
PŘÍLOHA č. 5

V místě označeném č. 1 jsou odlupy ochranných nátěrů a povrchová koroze stěny v místě prostupu pásnice. *Doporučuji odrezit a obnovit ochranné nátěry.*

V oblasti označené č. 2 jsou stropní plechy a lokálně i boční stěny napadeny odlupy ochranných nátěrů a povrchovou korozi. *Možno ponechat a sledovat v rámci kontrolních prohlídek.*

V oblasti označené č. 3 jsou nosníky prohnuté dolů o cca 20 mm. *Možno ponechat a sledovat v rámci kontrolních prohlídek.*

V místě označeném č. 4 jsou vmáčknutí na spodní ploše od zdvihu nakládacího výložníku do 40 mm. *Možno ponechat a sledovat v rámci kontrolních prohlídek.*
