„D.1.1.A“

TECHNICKÁ ZPRÁVA

Stavební úpravy objektu Českého rozhlasu
Osvoboditelů 187, Zlín 760 01
SO1 – OPRAVA PLOCHÉ STŘECHY

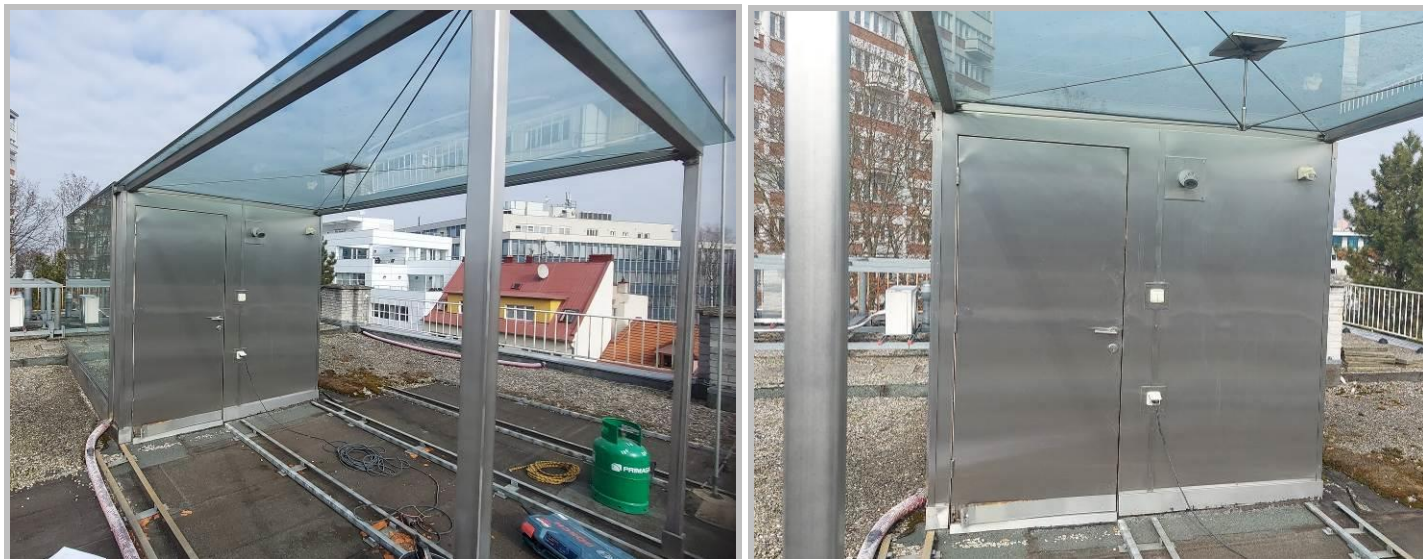
Rovina střechy byla v rámci předchozí rekonstrukce doplněna o ocelovou konstrukci se skleněnými výplněmi místo původní plechové konstrukci výlezu, která nyní plní funkci prosvětlení vnitřní dispozice ve 2.NP a zároveň slouží jako výlez – přístupu na střechu. Tato konstrukce bude na přání objednatele ponechána.

Obrázek č. 3 a 4: Pohled na střešní nástavbu – „výlez s funkcí světlíku“

Zachována bude konstrukce stávajícího světlíku plnící zároveň funkci výlezu na střechu. Dojde pouze k úpravě v oblasti napojení svislé konstrukce (opravu poškozené skladby mezi vodorovnou plochou a založením skel). Vzhledem ke špatnému technickému stavu a plánovanou úpravou spádování budou vyměněny a zmenšeny dveře ústící na střechu.

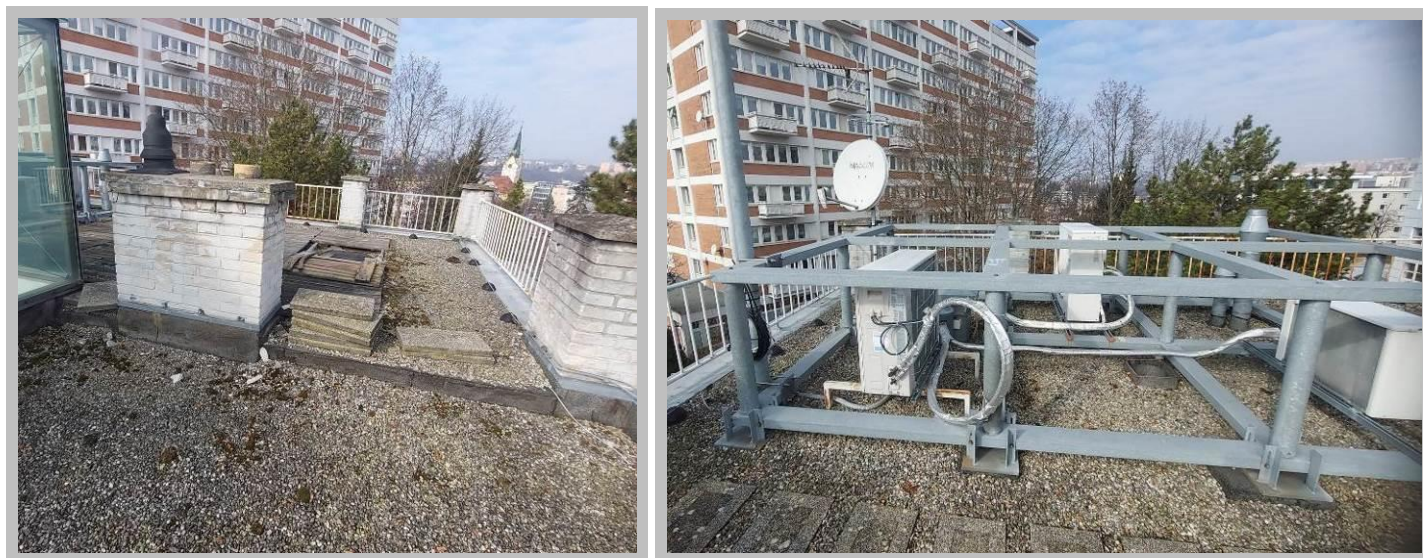
Střecha je rozdělena do dvou výškových úrovní s rozdílem cca. 160 mm. Tyto části pracovně pojmenovány na část A – prostor před výlezem na střechu s terasou a část B – vyvýšená s technologií, kde je již nyní takřka nulová konstrukce atiky. Vyobrazení provedeno ve výkresové části dokumentace (D.1.1.B.4. – Půdorys střechy – stávající stav)

Obrázek č. 5 a 6: Pohled na výškové rozhraní střech a prostor pro technologii

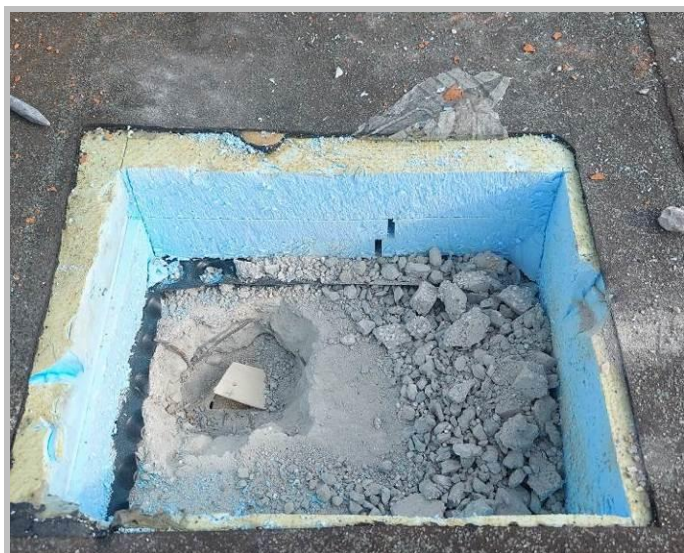
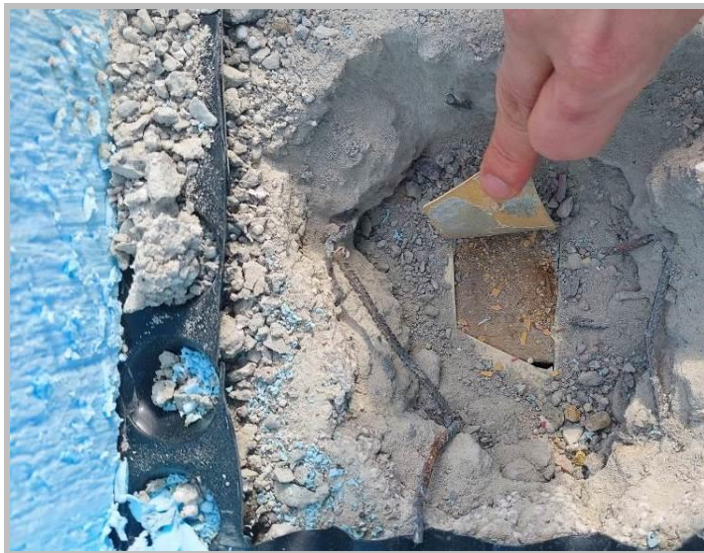
Hlavní hydroizolační souvrství je tvořeno dvojicí asfaltových pásů. Krytina je vyjma prostoru dřevěné terasy stabilizována přitížením, vymývaným kamenivem tl. cca. 30 mm. Pod vrstvou izolace se nachází dvojice desek tepelné izolace z XPS tl. 80 mm, pojistná hydroizolace (oproti původnímu projektu je vrstva asfaltového pásu nahrazena na větší části objektu nopovou fólií). Pod touto fólií se nachází stávající spádová vrstva, která je tvořena polystyrenobetonem proměnné tl. 20-120 mm dle polohy. Sklon spádů je různý na části A i B a je patrný z výkresové části dokumentace.

Pod spádovou vrstvou se nachází betonová deska vyztužená kari sítí v tl. 80 mm (součástí statických úprav sanace stropu 2.NP projektována v roce 2003). Pod touto vrstvou je separační vrstva a prkenný základ trámového stropu (alt. železobetonová deska v prostoru části střechy B).

Obrázek č. 7 a 8 : Sondy do konstrukce střešního pláště

Vzhledem ke stavu střešní konstrukce s dožilou hlavní hydroizolační rovinou a absencí funkční parozábrany, je nutné odstranit veškeré stávající skladby až na spádovou vrstvu, která je ve skladbě střechy řešena vrstvou polystyren-betonu v tl. 20 – 120 mm dle polohy viz. skladby uvedené výše. Vzhledem k předchozí rekonstrukci objektu (r. 2003) jejíž součástí byla i sanace stávajících nosných stropních trámů a provedení vyztužené betonové vrstvy s kari sítí tl. 80 mm není nutné (ani technicky vhodné) tuto spádovou vrstvu mechanicky odstraňovat.

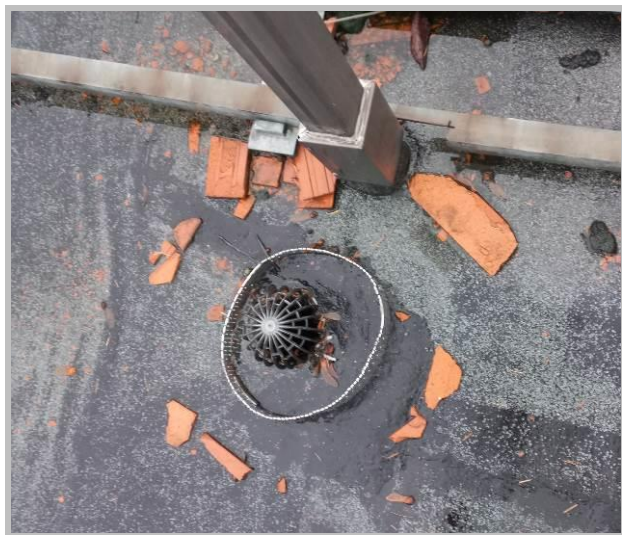
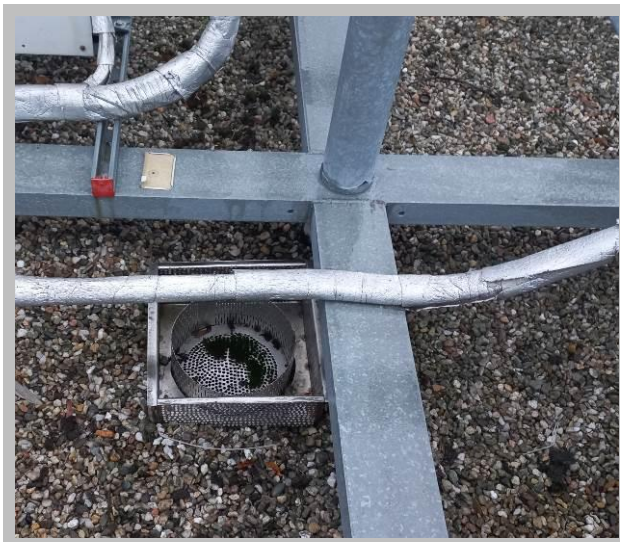
Střešní plášť je odvodněn dvojicí střešních vtoků s ochrannými mřížkami. Část A je odvodněna do stávajícího vtoku z doby výstavby objektu, DN 125, a je umístěn přibližně na středu této části střešní roviny.

Část B je odvodněna vpustí napojenou na svod DN 110 (zřízený v době předchozí rekonstrukce objektu tedy v roce 2003). Spád je zde nerovnoměrný. Vpust' se vyskytuje v prostoru vymezeném pro technologii.

Dimenze střešních vtoků je dostatečná pro stávající plochu střechy lemovanou nízkými vyzděnými atikami. Bezpečnostní přepady se na objektu nevyskytují.

Obrázek č. 11 a 12 : Střešní vtoky část A a B

Dle informací objednatele dochází k lokálnímu zatékání - prokázáno zejména v oblasti střešních vpustí a v patě některých detailů světlíku. Kondenzaci vodní páry nelze, zejména v některých detailech, vyloučit.

Vzhledem ke skutečnosti, že výška prahu dveří nástavby (světlík-výlez na střechu) bude i po úpravě nižší, než zhlaví atiky bude dodatečně zřízen bezpečnostní přepad pro odtok vody v případě vynechání řádné funkce vpusti nebo výraznějších dešťových srážek. Přepad zřízen cca. naproti dveřím a opatřen systémovým prostupem.

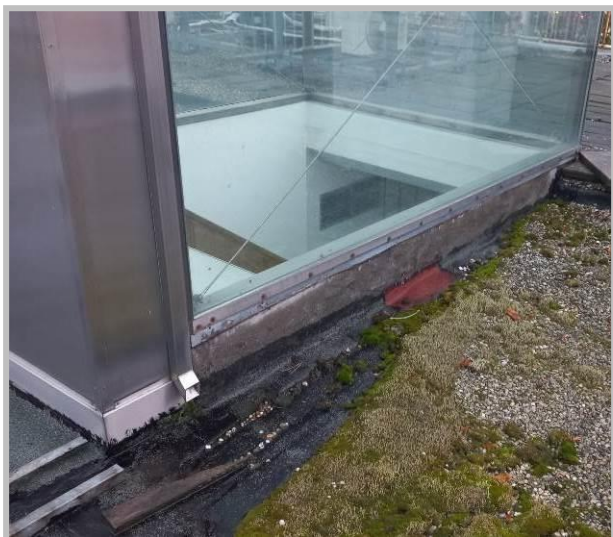
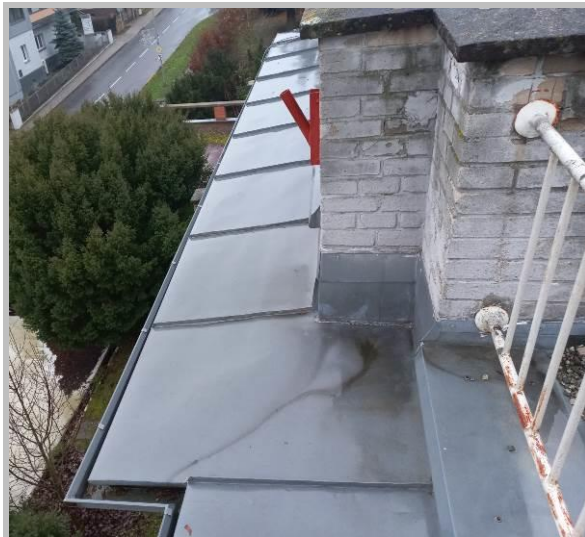
Odvodnění světlíku (konstrukce výlezu) je provedeno dvěma nerezovými svody směrem na střešní rovinu (část střechy A).

Podstřešní římsa oplechovaná falcovaným PZ plechem je odvodněna nezávisle na střeše a to obvodovými žlaby a venkovními svody vedenými po fasádě objektu.

Obrázek č. 13 a 14 : Odvodnění výlezu / podstřešní římsy

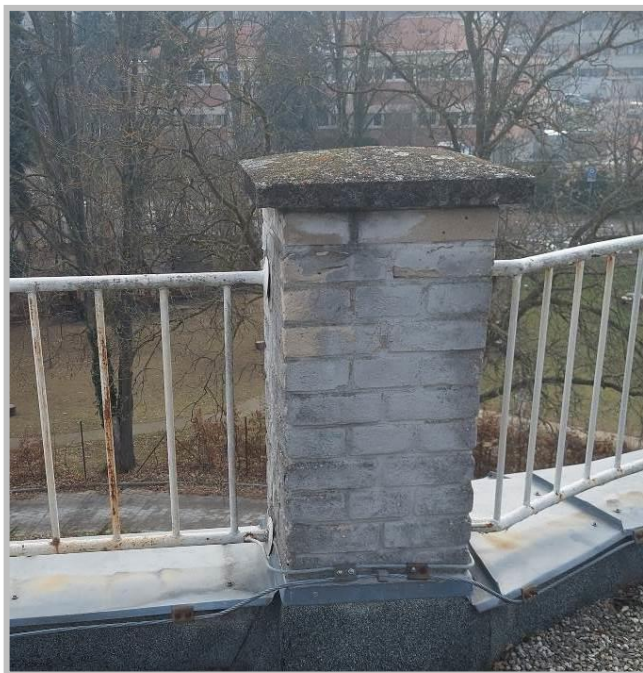
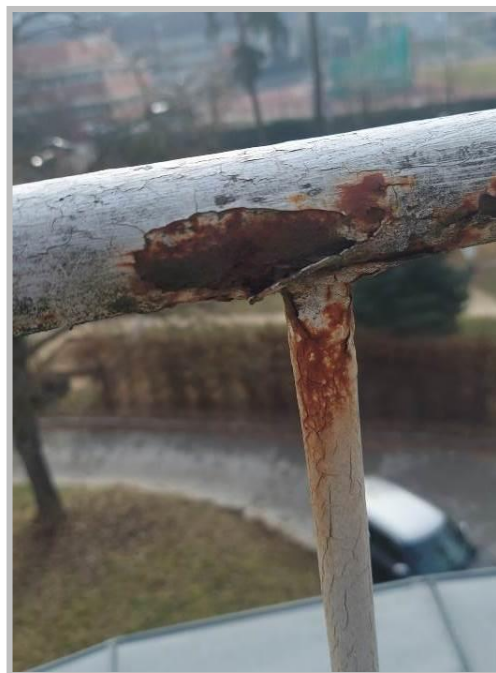
Z konstrukcí atik vystupují zděné sloupky, které tvoří rastr pro kotvení ocelového zábradlí s tyčovou výplní bílé barvy. Zděné sloupky byly v rámci předchozí rekonstrukce opatřeny ochranným nátěrem šedé barvy. Betonové stříšky - zhlaví sloupků je původní. Stávající ocelové zábradlí je značně degradováno korozí. Výška zábradlí neodpovídá současným předpisům pro ochranu pádu osob (střecha přístupná pro zaměstnance Českého rozhlasu).

Obrázek č. 15 a 16 : Sloupky a zábradlí / stav ocelové konstrukce

- Nevhodně řešené detaily (zejména v oblasti střešního světlíku / výlezu a oblasti atik).
- Nedostatečná výška zábradlí (v rozporu s příslušnou ČSN), konstrukce na hranici životnosti.

Vzhledem k havarijnímu stavu stávajícího ocelového zábradlí a skutečnosti, že je střešní rovina přístupná uživatelům objektu, bude tato konstrukce vyměněna za novou. Zábradlí bude respektovat stávající provedení i barevnost (objekt v památkové zóně). Výška a poloha zábradlí bude provedena v souladu s ČSN 74 3305.

Součástí výměny zábradlí bude sanace sloupků zábradlí stejně jako ostatních prvků vyčnívajících nad rovinu střechy (zhlaví komínu). Konstrukce budou navýšeny jednou řadou bílých cihel cca. + 100 mm. Vzhled stávajícího režného zdiva bude zachován použitím nových obkladových keramických cihelných pásků ve shodné barevnosti se stávajícími v době výstavby.

V rámci realizace střešního pláště bude vyměněno stávající nevhodné zábradlí za nové tak aby splňovalo požadavky platných předpisů v oblasti zábradlí a splňovalo i požadavky ochranných prostředků pro práci ve výškách dle nařízení vlády č.362/2005 Sb. tak aby bylo možné střechy bezpečně udržovat (náhrada záchytného systému).

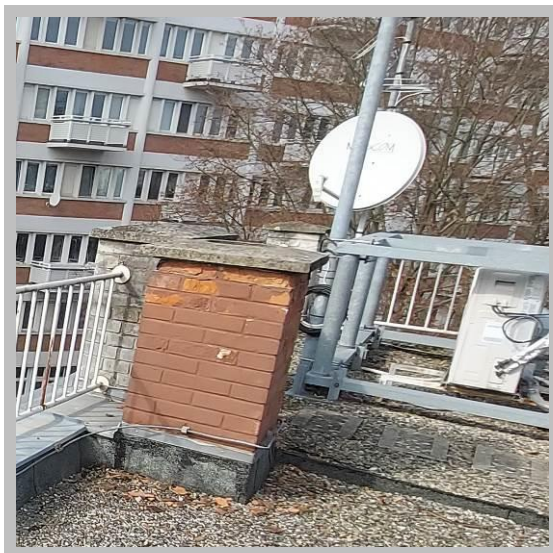
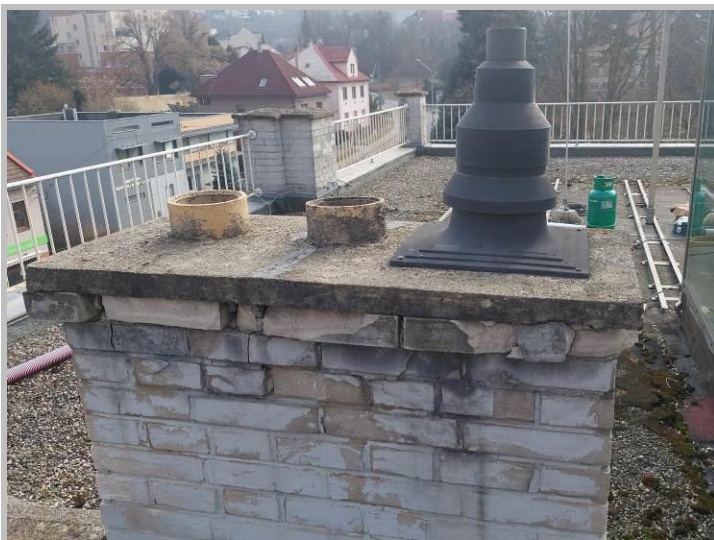
Nad střešní rovinu vystupuje i dvojice komínů. Zhlaví komínu provedeno z cihel (komínové těleso od krbu – cihla pálená, komínové těleso, ve kterém se nachází odkouření z plynové kotelny – betonové cihly).

Obrázek č. 17 a 18 : Komín od krbu 1.NP / komínové těleso s odkouřením plynové kotelny

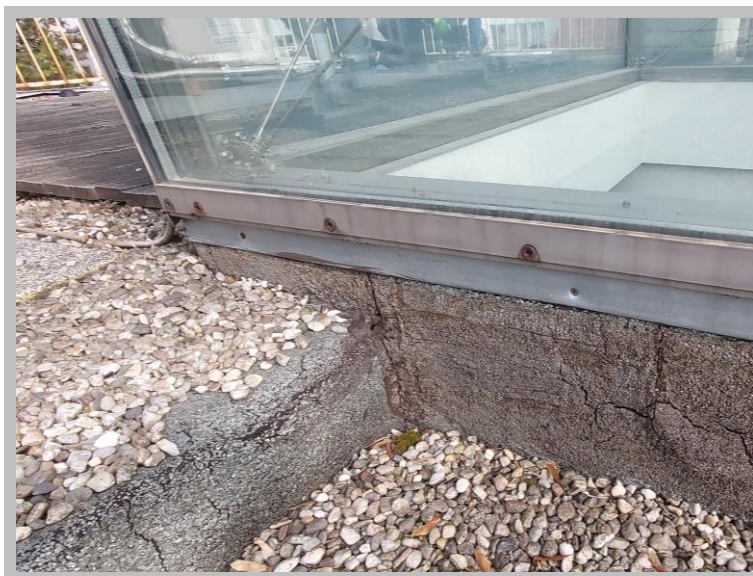
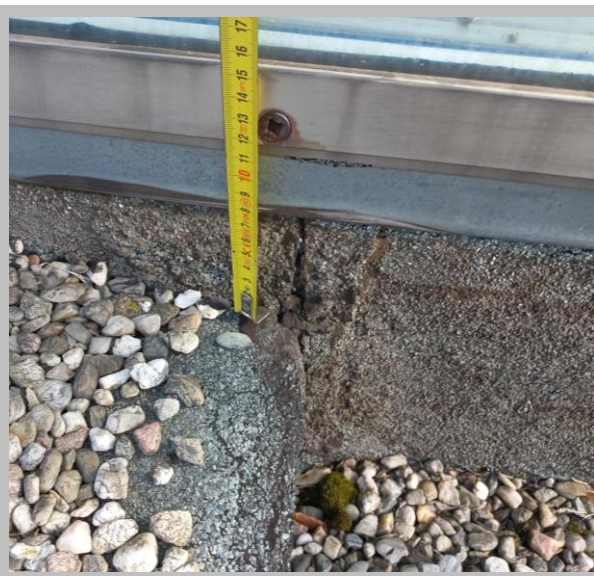
Obdobně jako u atiky jsou izolovány paty ostatních navazujících konstrukcí – nástavba se vstupem na střechu - světlík. Vytažení svislé asfaltové izolace překryto přitlačnou plechovou lištou. U stávajících dveří ukončeno na nízkém prahu. V rámci stavebního průzkumu byly prověřeny výšky v místech napojení na navazujících konstrukcích, které ovlivňují návrh opravy střechy a jsou klíčové zejména z důvodu dimenze tepelné izolace, jejího spádování a provedení vodotěsného ukončení. Stávající pata světlíku (výlezu na střechu) je z doby realizace tepelné techniky zcela nevhodně provedena.

Obrázek č. 19 a 20: Pata světlíku / střešního výlezu

přihlédnutím ke stavu stávajících dveří vedoucích na střechu, budou tyto dveře vyměněny a nahrazeny výplní otvoru s nižší světlostí. Pata výlezu pod prosklenou částí bude sanována tak, aby bylo zabráněno zatékání srážkové vody do navazujících konstrukcí a bylo dosaženo lepších tepelně-technických parametrů.

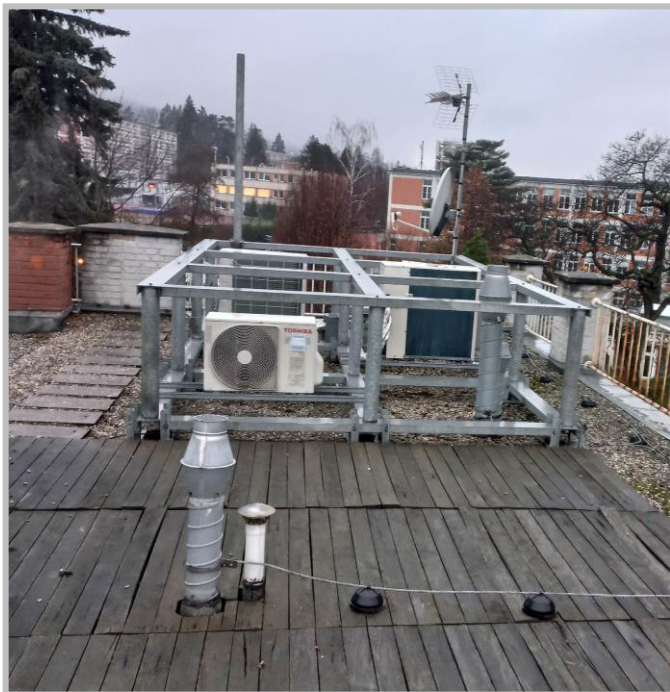
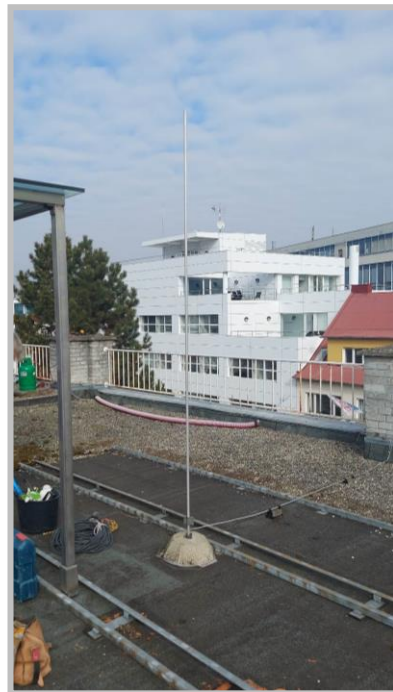
Ukončení kanalizačního potrubí tvoří PVC trubka s ochrannou stříškou.

Ukončení odvětrání vzduchotechniky tvoří žárově zinkované hlavice umístěné na stáčeném pozinkovaném potrubí (SPIRO). Jedná se o hlavice typu CAGI/ VHO sloužící zejména k odvětrání sociálního zázemí objektu apod.

Obrázek č. 21 a 22: Ukončení odvětrání kanalizace / VZT, jímač hromosvodu

Jedná se o plochou střechu objektu ohraničenou stávajícími atikami s ocelovým zábradlím. Vodorovné vedení je mřížové, doplněno jímáči.

Vyměněny budou i částečně poškozené, nebo dožité prvky vzduchotechniky (větrací hlavice) a ukončení odpadního potrubí. Ocelová konstrukce umístěná ve vymezeném prostoru pro technologii bude přeložena včetně stávajícího zařízení a doplněna o jeden kus nové klimatizační jednotky.

Při opětovné montáži budou zkontrolovány všechny prvky hromosvodu a nevyhovující či jinak poškozené mechanicky či chemicky (koroze) budou nahrazeny stejnými prvky s přihlédnutím na dnešní technologické výrobky.
