„D.1.1.A“

## TECHNICKÁ ZPRÁVA

Stavební úpravy objektu Českého rozhlasu  
Osvoboditelů 187, Zlín 760 01  
SO2 – OPRAVA HYDROIZOLACE, GARÁŽ

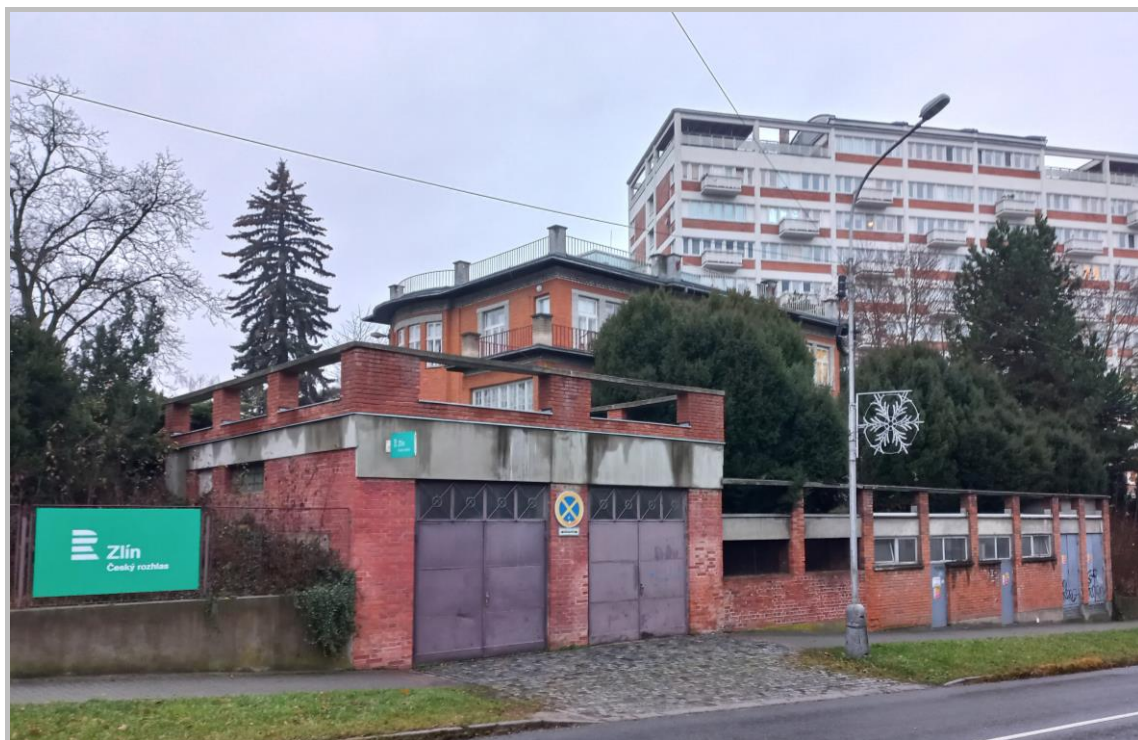
**Obrázek č. 1:** Pohled na řešený objekt s garážemi

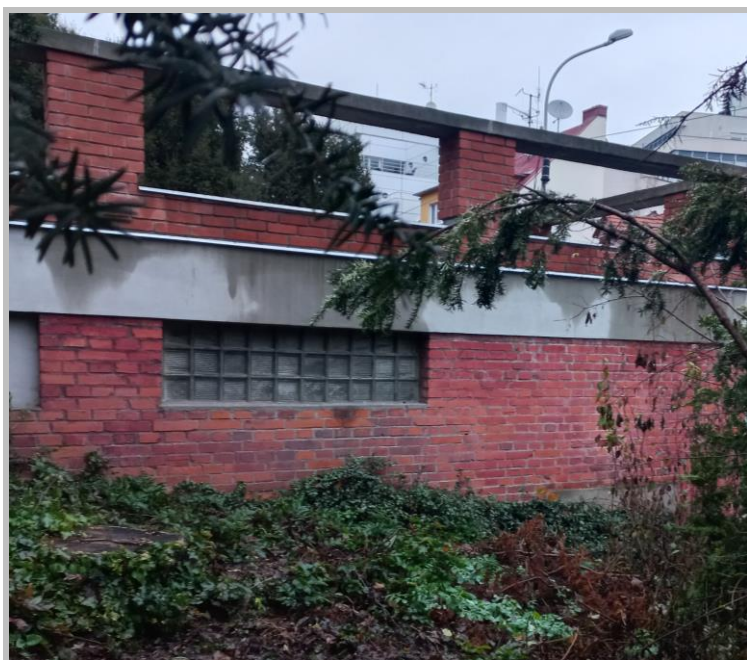
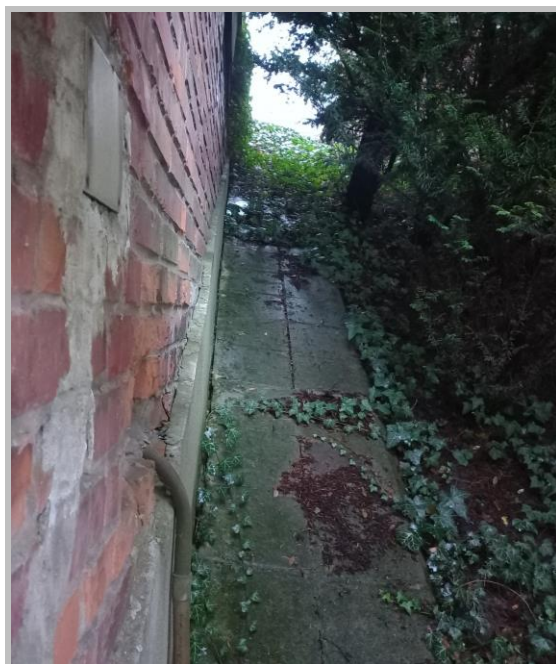
**Obrázek č. 2 a 3:** Pohled na navazující terén

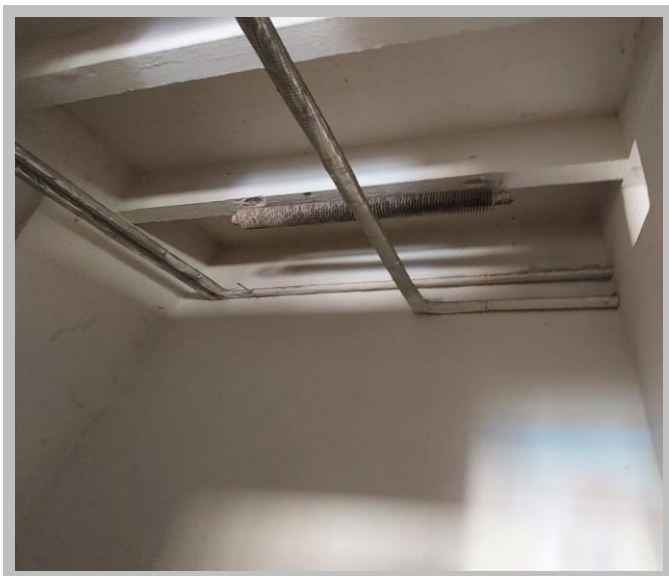
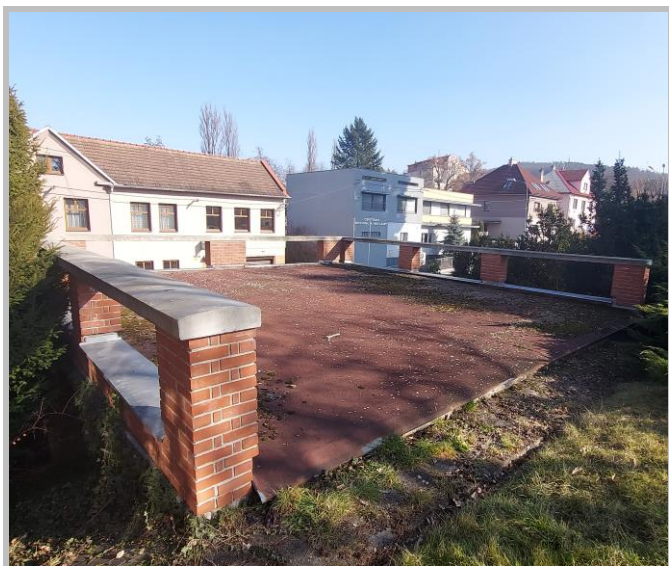
Střecha objektu navržena jako plochá s mírným spádem směrem od ulice na pozemek v majetku stavebníka. Krytinu tvoří asfaltové pásy s posypem, který je z části znečištěn porostem mechu a lišejníku. Obvod střechy doplněn vyzděnými sloupky s betonovým zhlavím architektonicky navazující na okolní konstrukci zděného oplocení.

**Obrázek č. 4 a 5:** Strop / plochá střecha

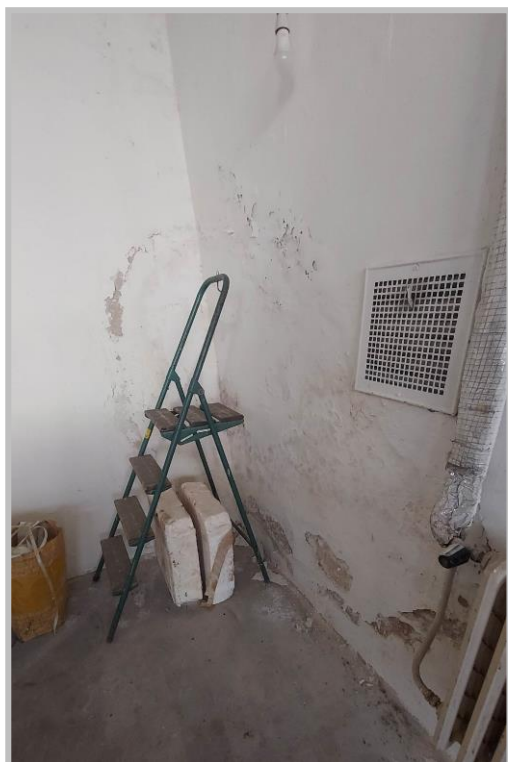
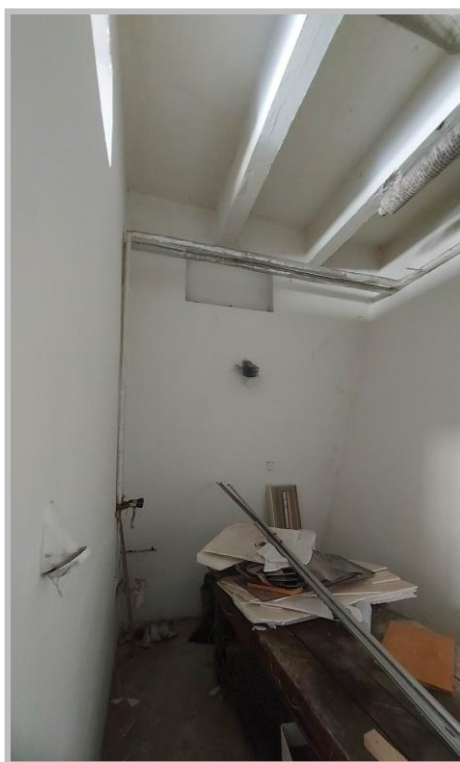
Povrchy obvodových stěn tvoří vnitřní omítky opatřeny bílou barvou. Na vnitřních stěnách zejména v oblasti bočních stěn jsou patrné mapy a výkvěty soli spojené s projevy vlhkosti související s dožilou svislou hydroizolací a absencí (nebo degradací) vodorovné hydroizolace.

**Obrázek č. 6 a 7:** Pohled na stěnu garáže s vlhkostními projevy / prostor zázemí

Opraven bude i povrch stávajících stěn. Poškozené vrstvy vlhkostí a solí budou odstraněny až na obvodové zdivo a provedeno nové sanační souvrství z materiálů vhodných k sanaci zdiva – vždy ucelená řada materiálů od jednoho výrobce. Vnitřní povrch opatřen paropropustnou malbou (předpoklad odstín bílá).

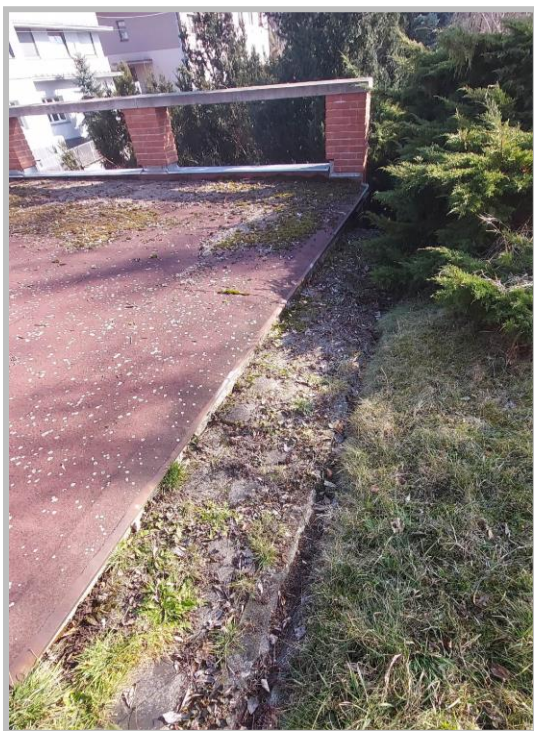
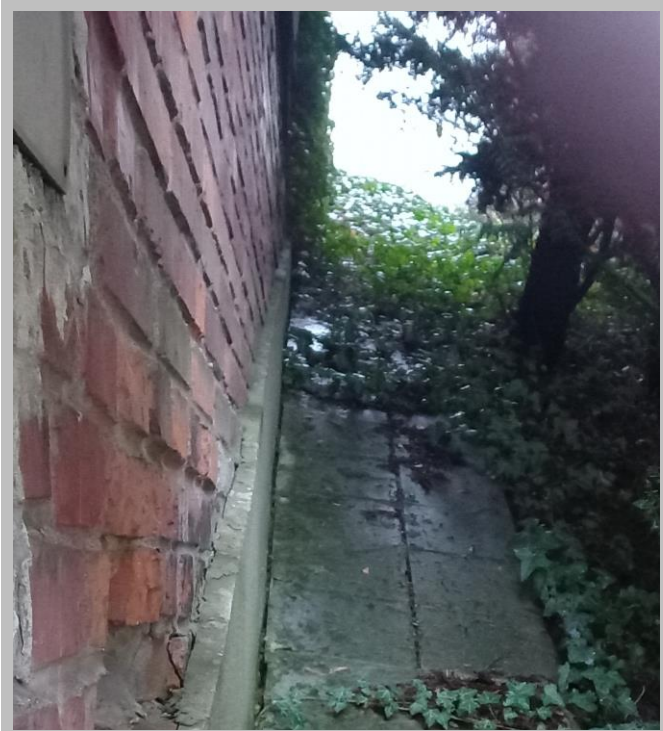
Střešní plášť je odvodněn mírným spádem směrem na plochu pozemku v majetku stavebníka a dále pak za pomoci betonového žlábků odvodněn na přilehlý terén.

Boční stěny garáží jsou v návaznosti na terén doplněny o betonové dlaždice plnící funkci okapového chodníku.

**Obrázek č. 8 a 9 : Odvodnění plochy střechy / okapový chodník**

S přihlédnutím na stav zpevněných ploch okolo objektu garáže a provádění opravy svislé hydroizolace je navržena kompletní výměna okapových chodníků a odvodňovacích žlabů.

Na straně přiléhající k terénu bude rovná dlažba nahrazena betonovými žlabovkami pro zajištění odtoku vody ze střechy garáže a vsaku na přilehlé zatravněné ploše, kterou je vhodné doplnit pomocným vsakem.

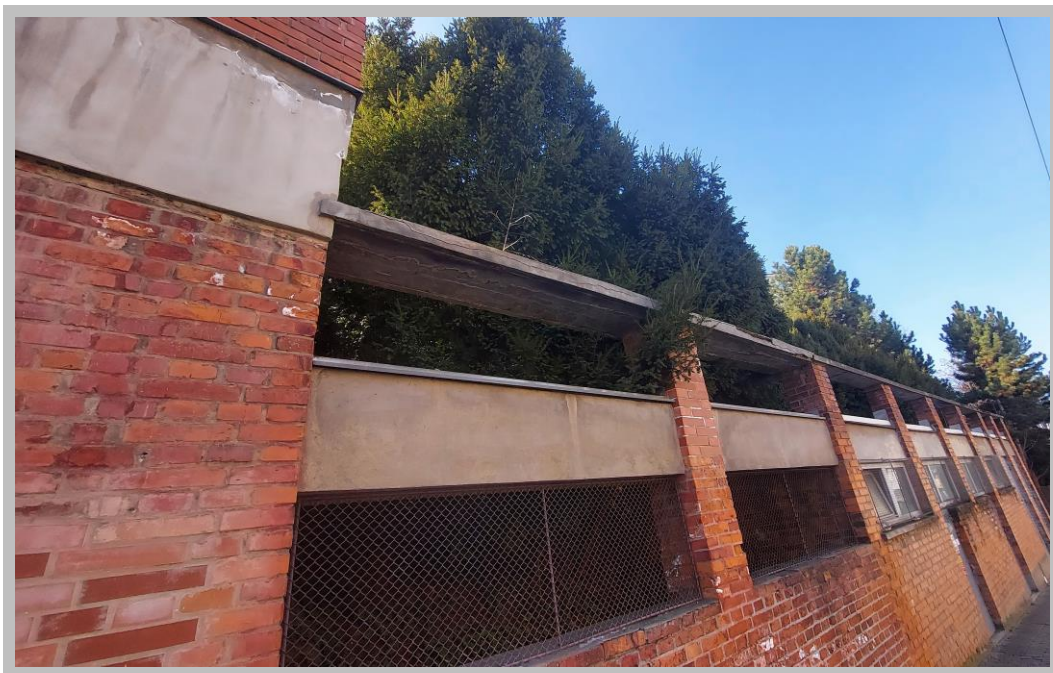
Na řešený objekt garáží – fasádu směrem do ulice navazuje zděný plot, který později přechází v čelní stranu objektu přilehlé trafostanice. Zděné sloupky tvoří lícové zdivo doplněné o betonové desky – stříšky zhlaví sloupků. Konstrukce zhlaví desek je v pravé části od garáží (při pohledu na vjezd) původní, degradována vlivem klimatických jevů a hrozí ztráta stability. V rámci prací na objektu garáží je doporučena jejich výměna ve shodném vzhledu a technickém provedení se stávajícím.

**Obrázek č. 10: Navazující oplocení s poškozeným zhlavím**

Výměna dožilých dvou kusů krycích desek navazujícího oplocení. Jedná se o dvě pole plotu na pravé straně od garáže (při pohledu na vrata). Zhlaví plotu tvoří železobetonové prefabrikované desky rozměru cca. 900/2500/80mm. Nové výrobky budou svým tvarem a vzhledem odpovídat stávajícímu provedení shodně jako garážová vrata – objekt v památkové zóně.
