## DIAGNOSTICKÝ PRŮZKUM NOSNÉ KONSTRUKCE MOSTU ev. č. M09-MK přes potok Kyjovka v obci Kyjov

BRNO, LISTOPAD 2024

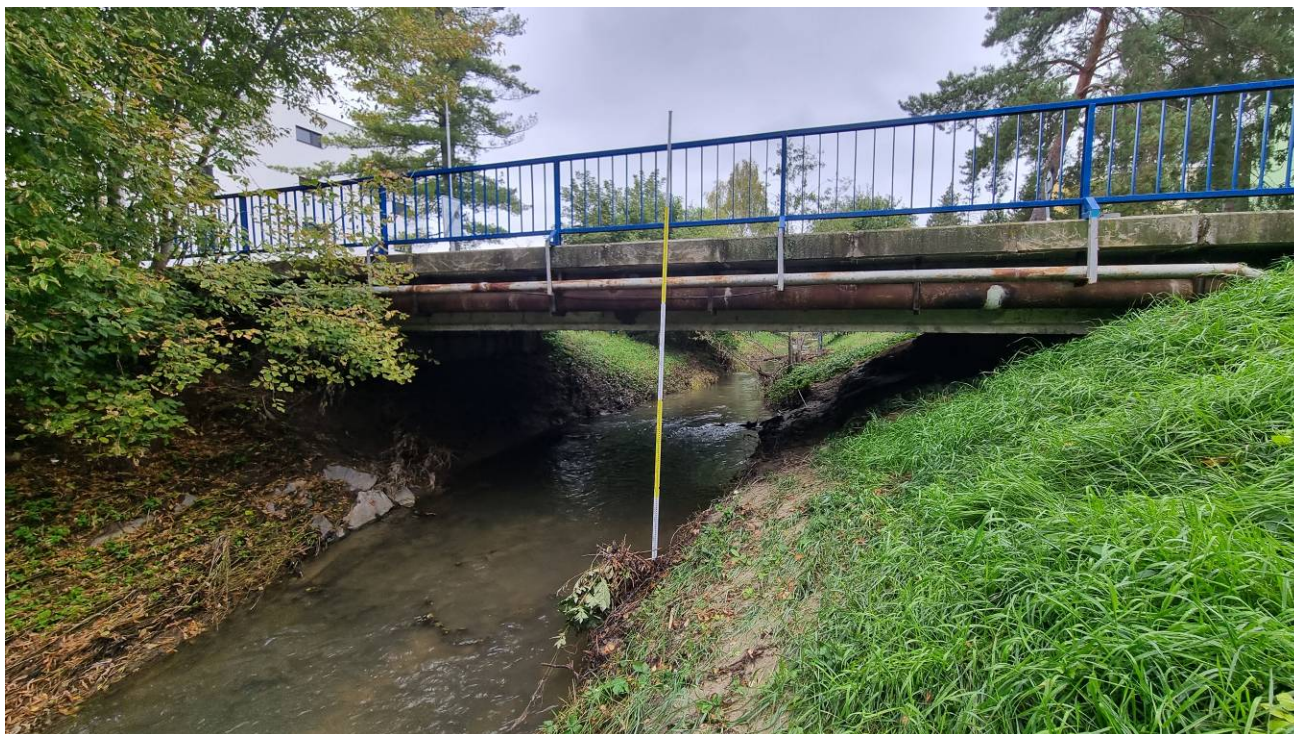
Obr. DSC\_0998 ↑, **celkový pohled na most ev. č. M09-MK**

- *pohled na levou stranu mostu ev. č. M09-MK přes potok Kyjovku v obci Kyjov*
- *NK je tvořena 9ti prefabrikovanými nosníky KA-61 celkové délky 13,60 m pro typovou světlost 12,0 m*

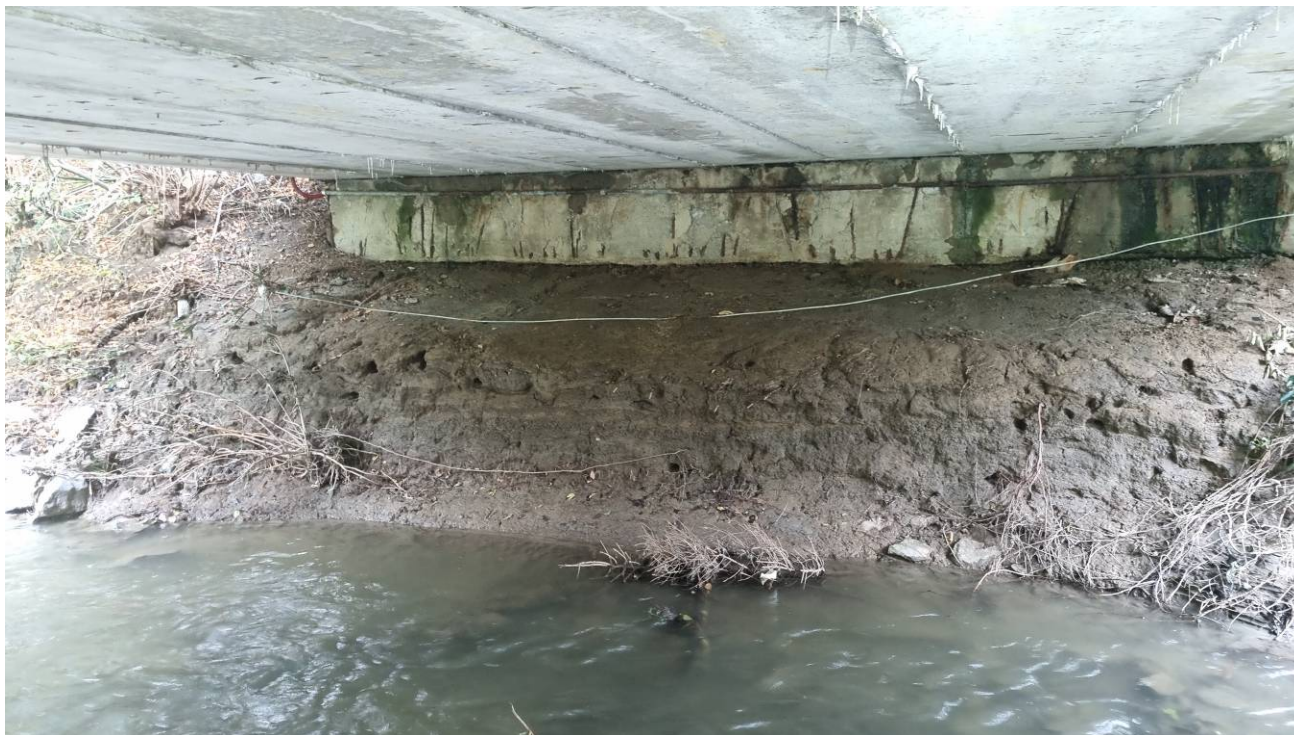
Obr. 20241002\_144831

- *pohled směrem k O2, opěra zamáčená, degradující*
- *NK tvoří prefabrikované nosníky KA-61 délky 12 m v počtu 9 ks*
- *Mezi nosníky jsou patrné vápenné inkrustace, které svědčí o dlouhodobém zatékání*

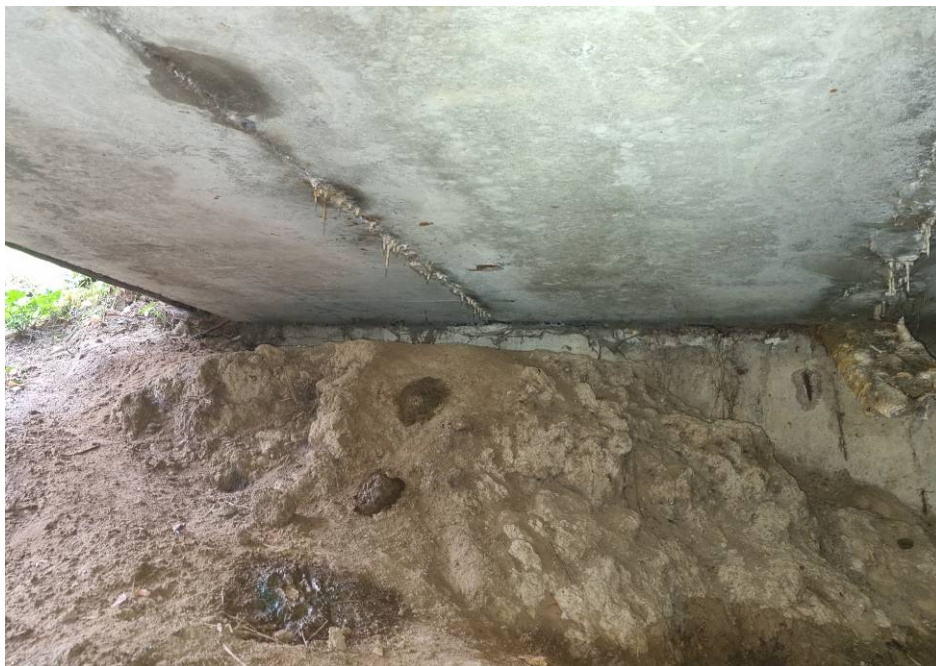
Obr. 20241002\_144844 ⇐,

- pohled na nosník N8 a N9 u opěry O1
- mezi nosníky jsou patrné mokré stopy po zatékání a vápenné inkrustace
- napravo, mezi nosníky N7 a N8 totéž

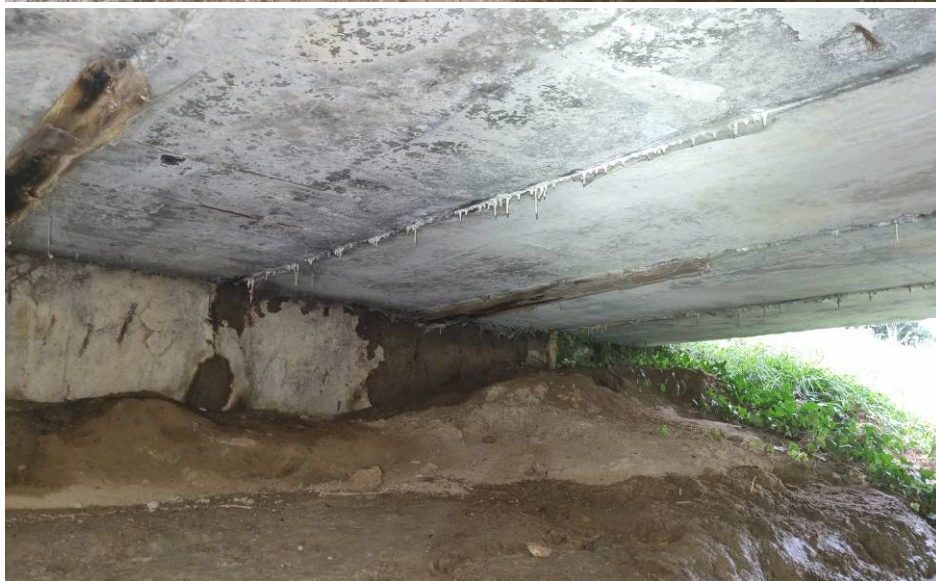
Obr. 20241002\_144902 ⇐,

- pohled na nosníky N1 – N4 u opěry O1
- ve všech spárách vápenné inkrustace
- u opěry výrazné mokré stopy po zatékání

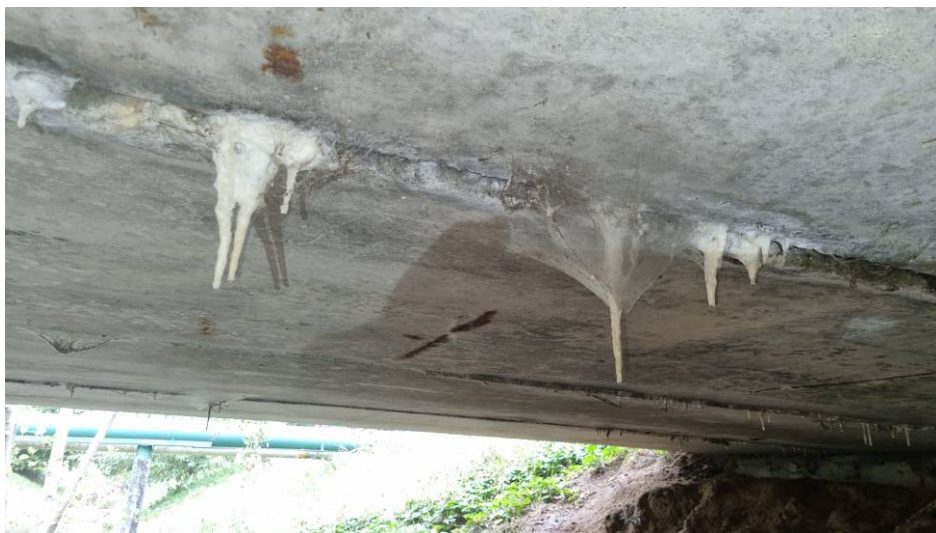
Obr. 20241002\_144914 ⇄,  
**nosná konstrukce**

- detail vápenné inkrustace ve spáře mezi nosníky N6 a N7 cca 3 m od opěry O1
- tyto inkrustace svědčí o dlouhodobém zatékání
- na nosníku N7 patrná koroze měkké výztuže

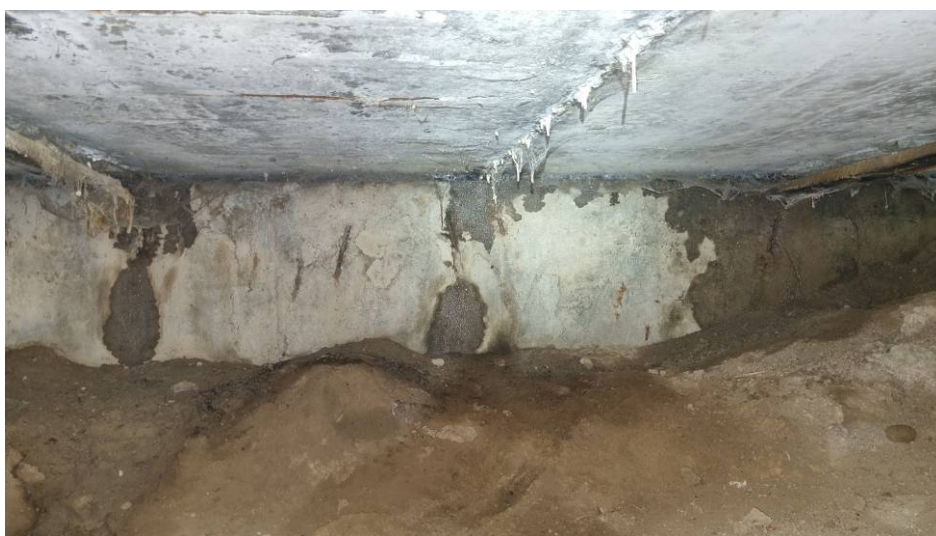
Obr. 20241002\_144957 ⇄,  
**opěra O1**

- detail zamáčené opěry
- mokré stopy po zatékání se nacházejí pod spárami mezi nosníky
- levá část opěry zamáčená celá (pod nosníkem N1 a N2)

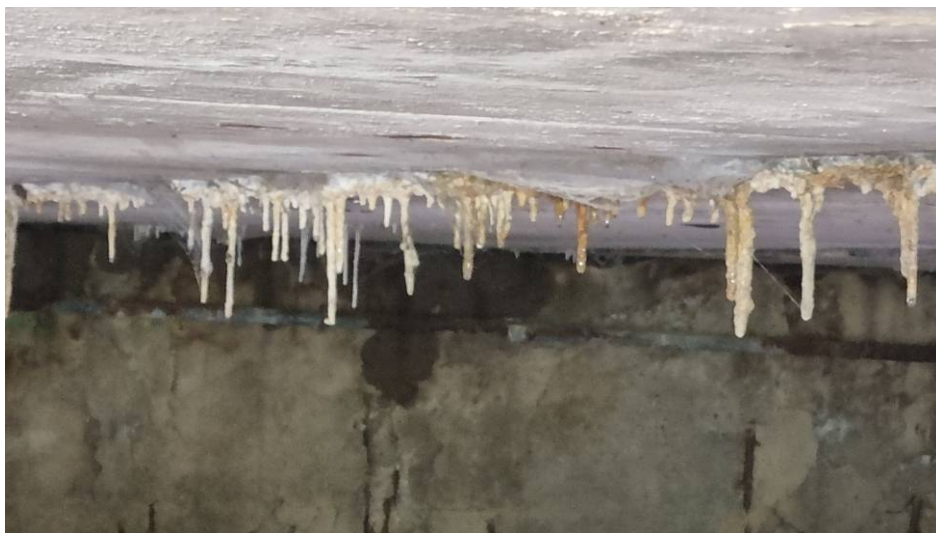
Obr. 20241002\_145057 ⇄,  
**nosná konstrukce**

- detail vápenné inkrustace
- tyto inkrustace svědčí o dlouhodobém zatékání

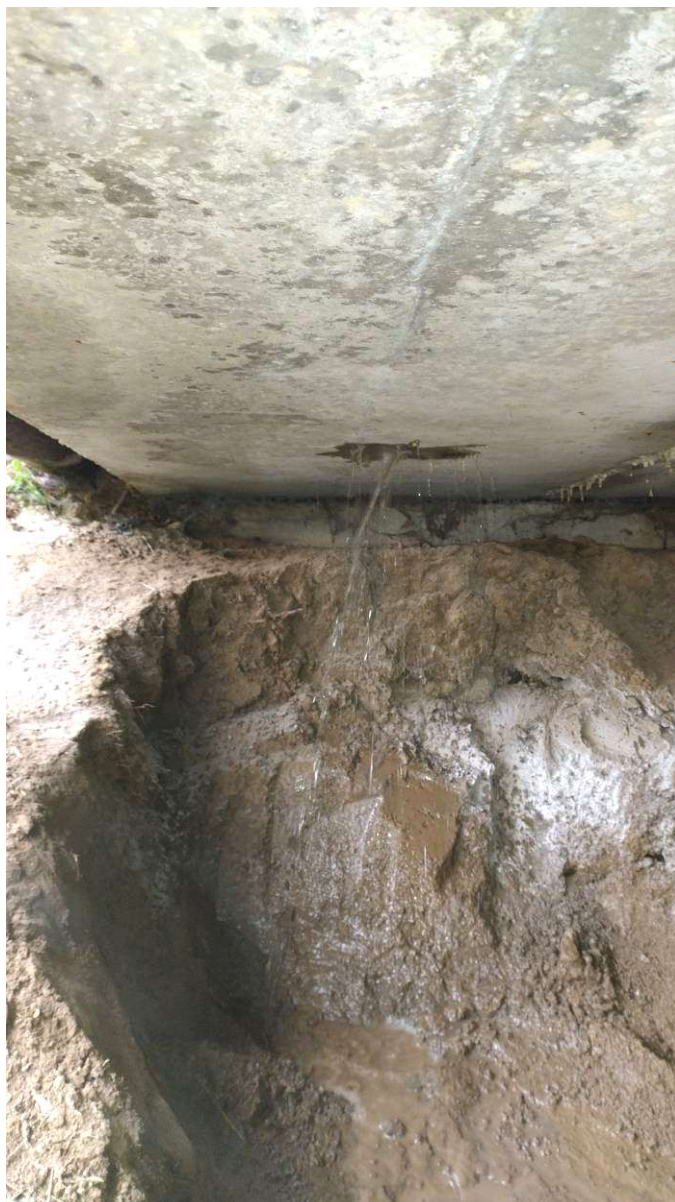
Obr. 20241031\_095841072 ⇐,

- u všech nosníků bylo provedeno odvodnění
- u většiny nosníků u O1 docházelo po odvodnění k masivnímu odtoku vody z dutiny
- naplaveniny pod opěrami musely být odkopány pro provedení odvodnění

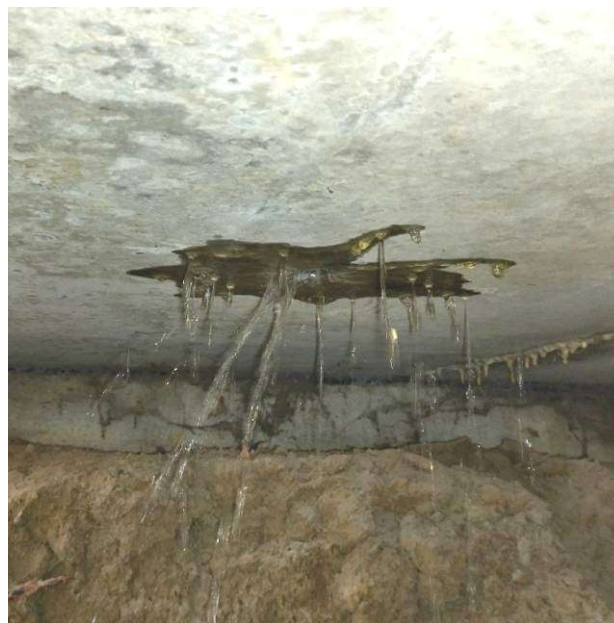
Obr. 20241031\_095851120 ⇓,

- detail odvodnění nosníku N9 u opěry O1

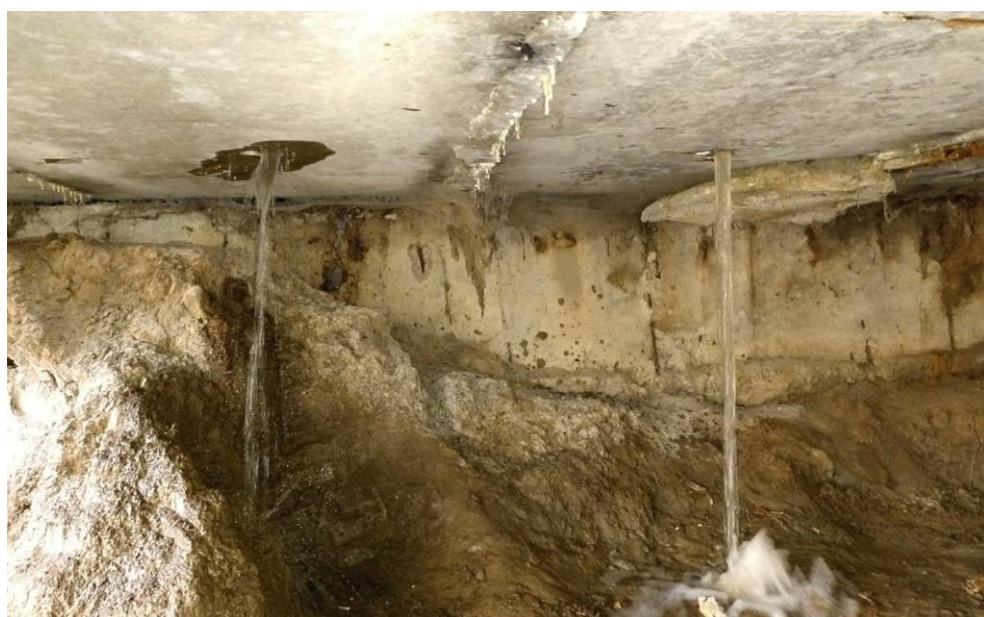
Obr.  
20241031\_101735779  
⇐,

- vytékající voda z dutin nosníků N6 a N7

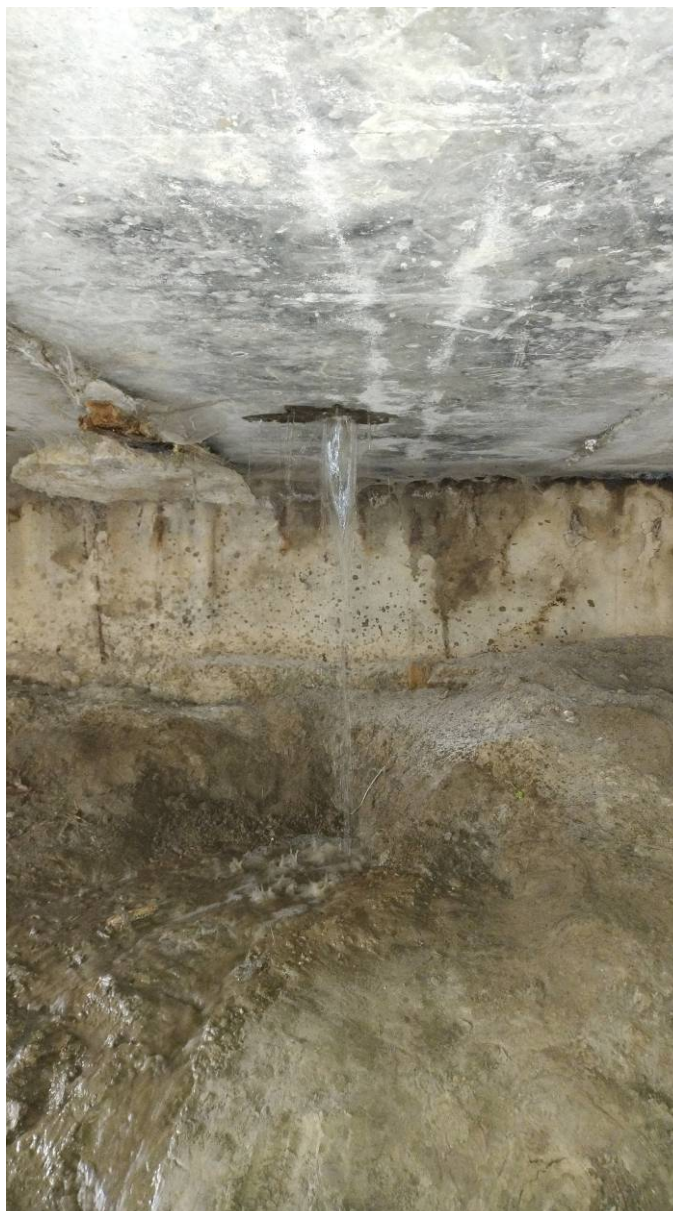
Obr. 20241031\_102648368 ⇐,

- vytékající voda z dutiny nosníku N5

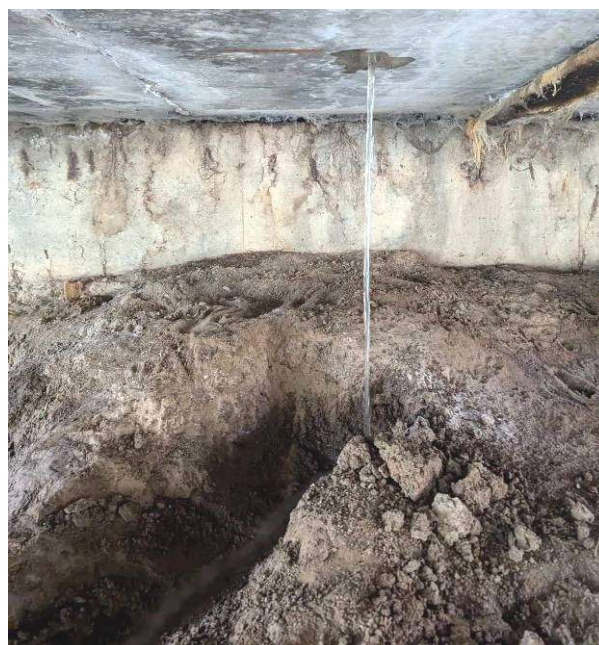
Obr. 20241113\_095851120 ⇓,

- detail odvodnění nosníku N4 u opěry O1

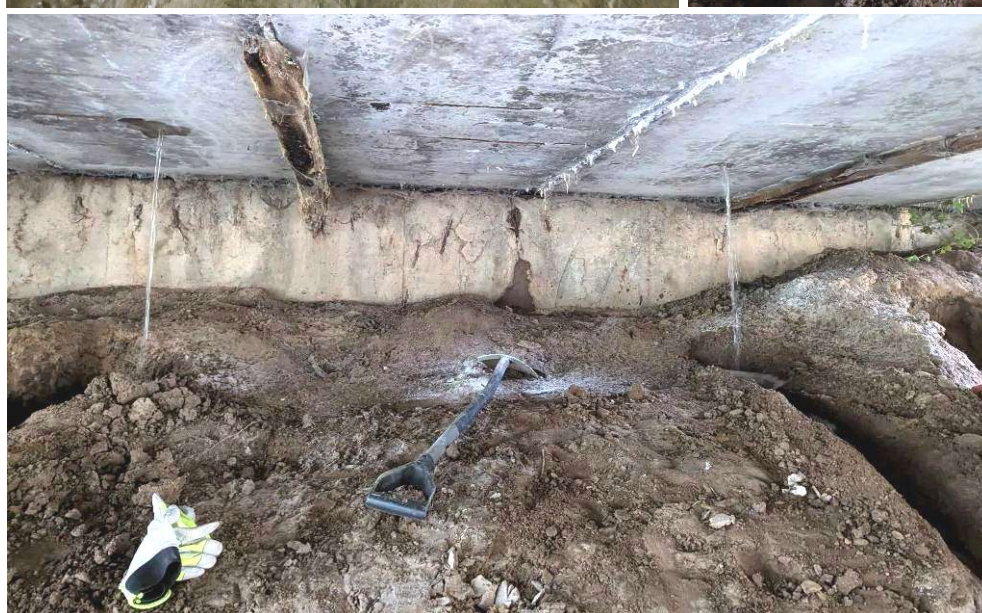
20241113\_101735779

- vytékající voda z dutin nosníků N2 a N4
- dutina nosníku N3 byla bez stojící vody

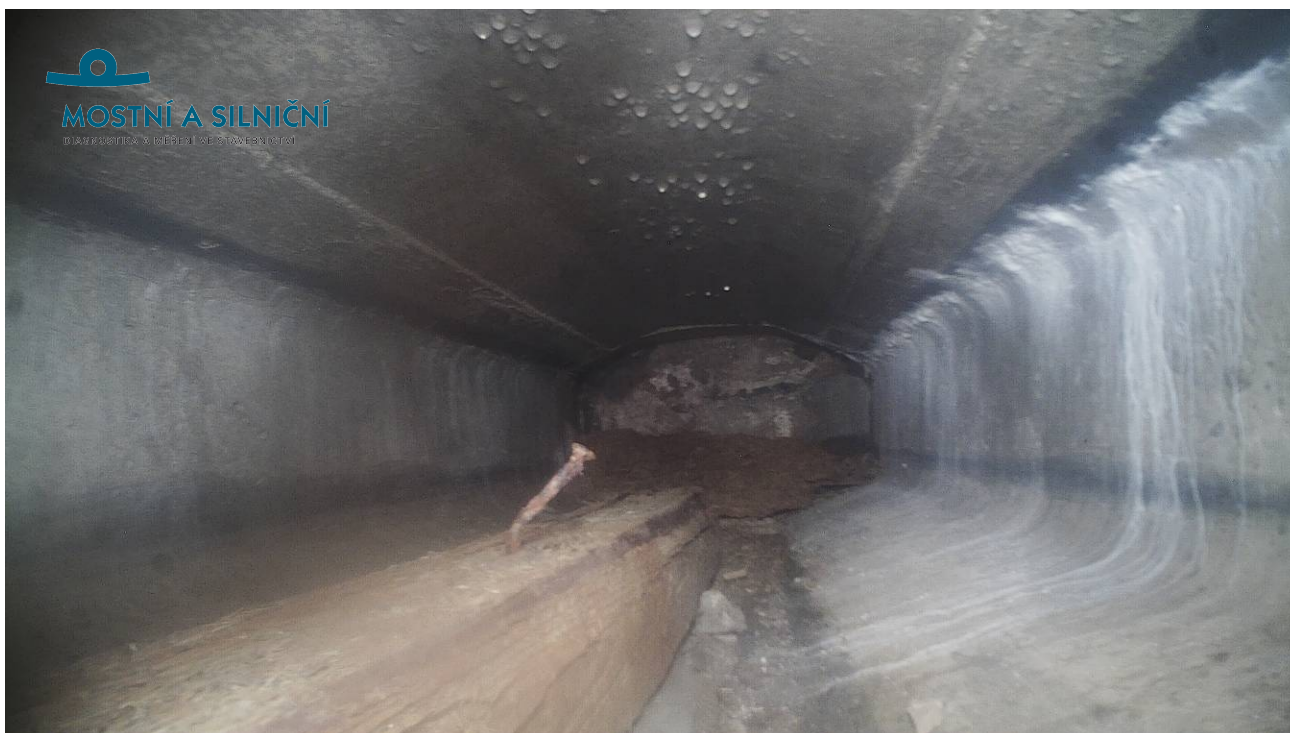
#### Kamerová sonda K10,

- pohled směrem k opěře O2 v dutině nosníku N1
- na stropě se nachází velké množství vysrážené vlhkosti, jako u většiny prozkoumaných dutin
- na pravé straně jsou patrné výrazné vápenné výluhy, které svědčí o dlouhodobém zatékání.

Nosná konstrukce je opravitelná. Z hlediska dlouhodobé životnosti mostu je zásadní vyřešit problémy se zatékáním. Izolace je poškozena, jakékoli úvahy o její lokální opravě jsou nevhodné. Mostní závěry nejsou nebo jsou nefunkční. Řešením je kompletní výměna mostního svršku. Při výměně izolace a MZ je třeba odstranit vozovku, chodníky, odstranit spádové a vyrovnávací vrstvy i odkrýt přechodové oblasti. Neinstalovat odvodňovače, jejich absence nebyla pozorována.

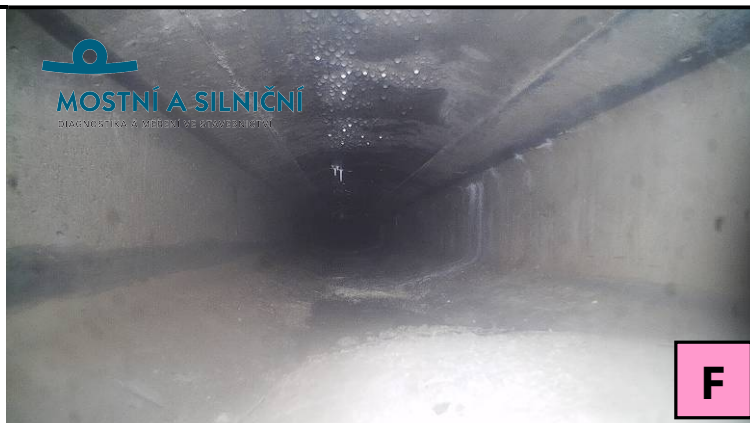
⇒ Průhled dutinou ve směru staničení od opěry O1. Dutina je vlhká, na stropě je velké množství vysrážené vlhkosti, vpravo patrné vápenné výluhy.

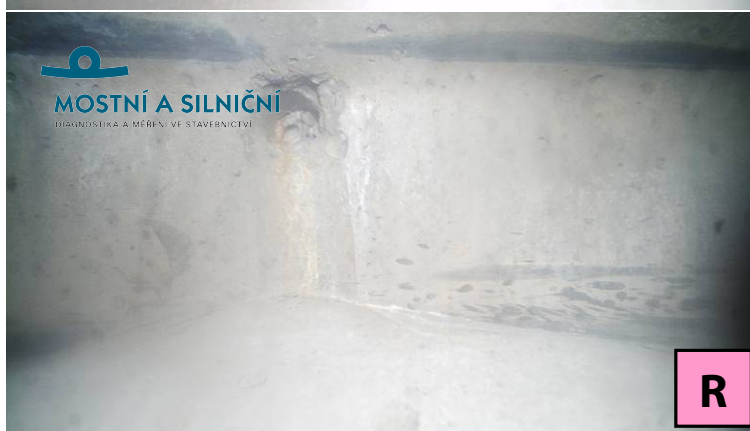
⇒ Pohled vpravo na montážní otvor ve stěně nosníku. Pod otvorem se nachází vyteklý beton. Patrné jsou suché stopy po zatékání s vápennými i korozivními výluhy.

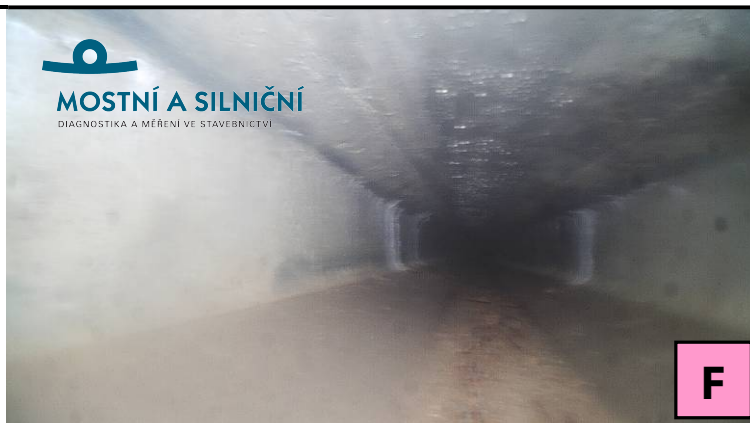
⇒ Průhled dutinou ve směru staničení od opěry O1. Dutina je vlhká, na stropě je velké množství vysrážené vlhkosti, vpravo i vlevo patrné vápenné výluhy. Dno vlhké s patrnou stopou po předchozí vodní hladině.

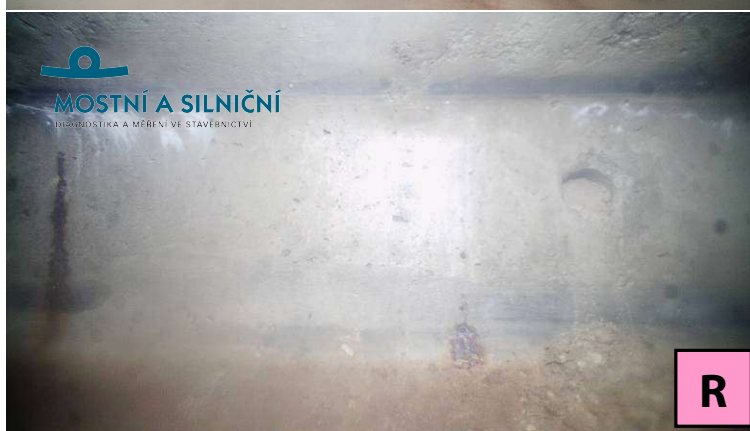
⇒ Pohled vpravo na montážní otvor ve stěně nosníku. Pod otvorem se nachází vyteklý beton. Patrné jsou suché stopy po zatékání s vápennými i korozivními výluhy a korodující měkká výztuž

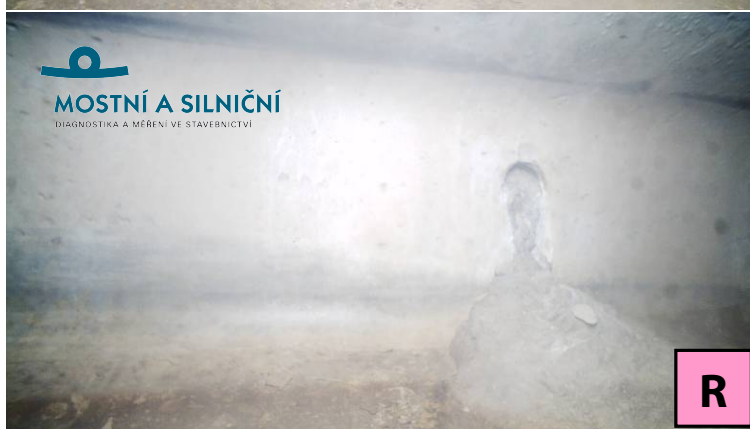
⇒ Pohled vpravo na montážní otvor ve stěně nosníku. Pod otvorem se nachází vyteklý beton. Patrna původní hladina vody.

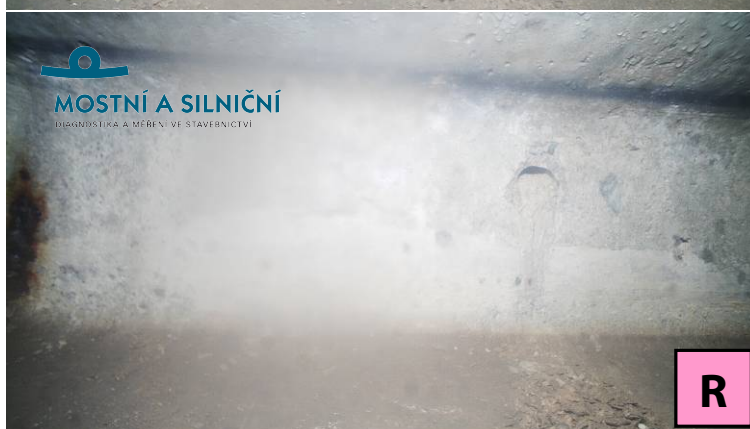
⇒ Pohled vpravo na montážní otvor ve stěně nosníku. Pod otvorem se nachází vyteklý beton. Patrna původní hladina vody. Vlevo korodující měkká výztuž.

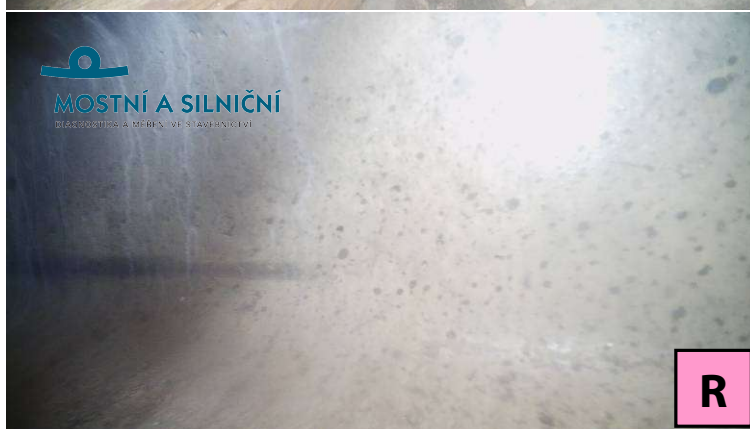
⇒ Pohled na pravou stěnu nosníku, z vrchu jsou viditelné vedoucí vápenné výluhy.

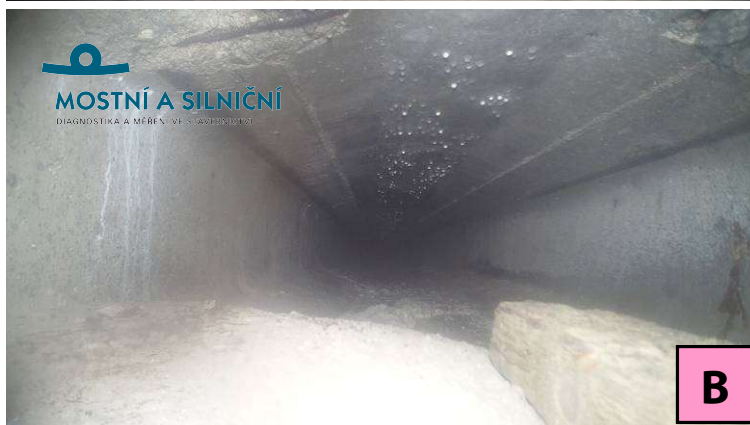
⇒ Pohled zpět k opěře O1, na stropě je vysrážené velké množství vlhkosti, nalevo vápenné výluhy a koroze měkké výztuže napravo taktéž koroze měkké výztuže.

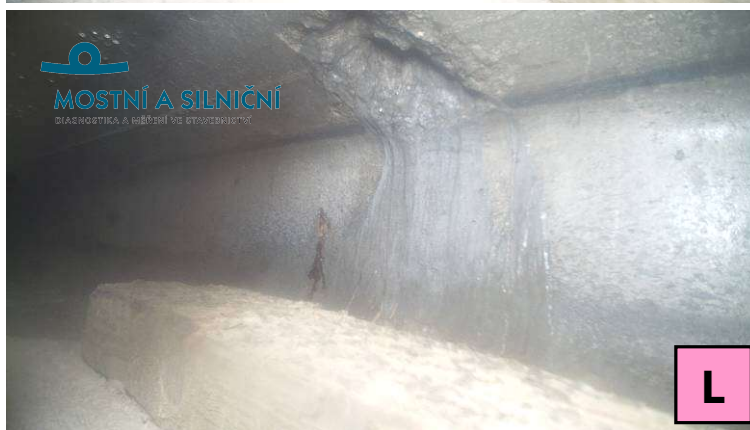
⇒ Pohled vlevo na levou stěnu nosníku. Ve stropě montážní otvor s výraznými stopami po zatékání. Patrna korodující měkká výztuž.

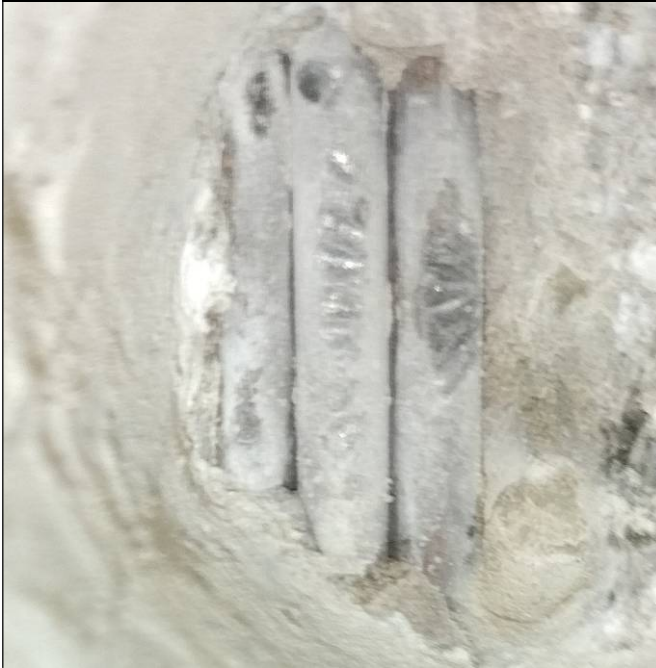
| označení sondy | půdorysná poloha | stav předpjaté výztuže | krytí předpj. výztuže [mm] | Poznámka |
|---|---|---|---|---|
| <b>S1</b> | sonda ze spodního líce 9. nosníku, 2,9 m od O1 a zároveň 50 cm od levé hrany nosníku | <b>bez koroze</b> | <b>70</b> | Sonda byla provedena v místě podélné trhliny v nosníku s mokkými stopami po zatékání. Předpjatá výztuž se nacházela v plně proinjektovaném kanálku bez chráničky. Injektážní malta suchá. |

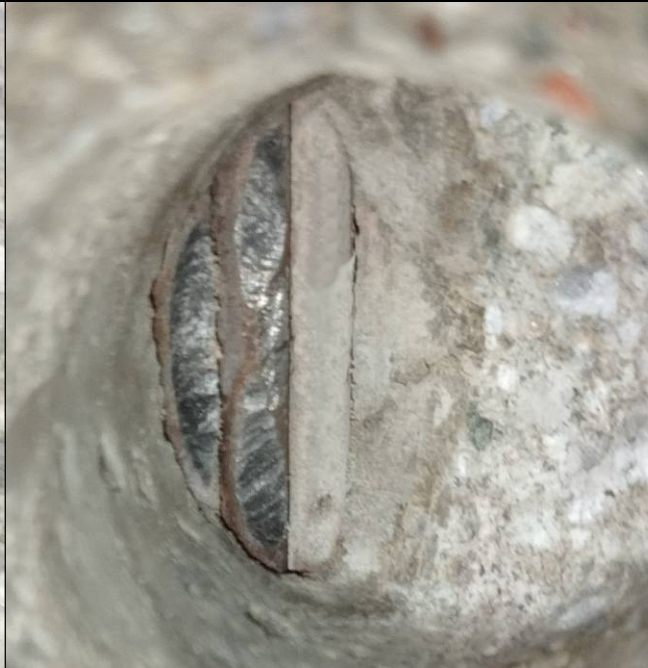
| označení sondy | půdorysná poloha | stav předpjaté výztuže | krytí předpj. výztuže [mm] | Poznámka |
|---|---|---|---|---|
| <b>S2</b> | sonda ze spodního líce 8. nosníku, 0,8 m od O1 a zároveň 50 cm od levé hrany nosníku | <b>mírná koroze</b> | <b>45</b> | Sonda byla provedena v místě s mokkými stopami po zatékání. Předpjatá výztuž se nacházela v plně proinjektovaném kanálku bez chráničky. Injektážní malta suchá. |

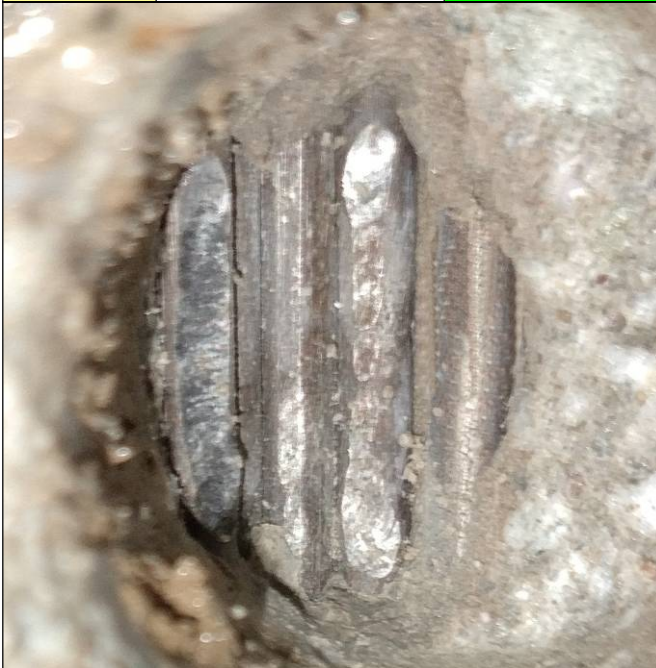
| označení sondy | půdorysná poloha | stav předpjatí výztuže | krytí předpj. výztuže [mm] | Poznámka |
|---|---|---|---|---|
| <b>S3</b> | sonda ze spodního líce 7. nosníku, 0,8 m od O1 a zároveň 50 cm od levé hrany nosníku | <b>bez koroze</b> | <b>45</b> | Sonda byla provedena v místě s mokřými stopami po zatékání. Předpjatá výztuž se nacházela v plně proinjektovaném kanálku bez chráničky. <b>Injektážní malta vlhká.</b> |

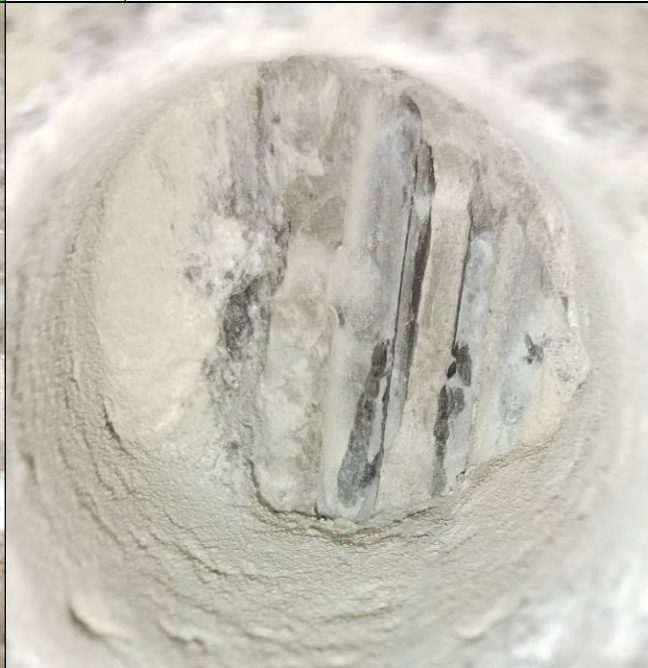
| označení sondy | půdorysná poloha | stav předpjatí výztuže | krytí předpj. výztuže [mm] | Poznámka |
|---|---|---|---|---|
| <b>S4</b> | sonda ze spodního líce 6. nosníku, 2,9 m od O1 a zároveň 16 cm od levé hrany nosníku | <b>bez koroze</b> | <b>40</b> | Sonda byla provedena v místě bez zjevné poruchy. Předpjatá výztuž se nacházela v plně proinjektovaném kanálku bez chráničky. Injektážní malta suchá. |

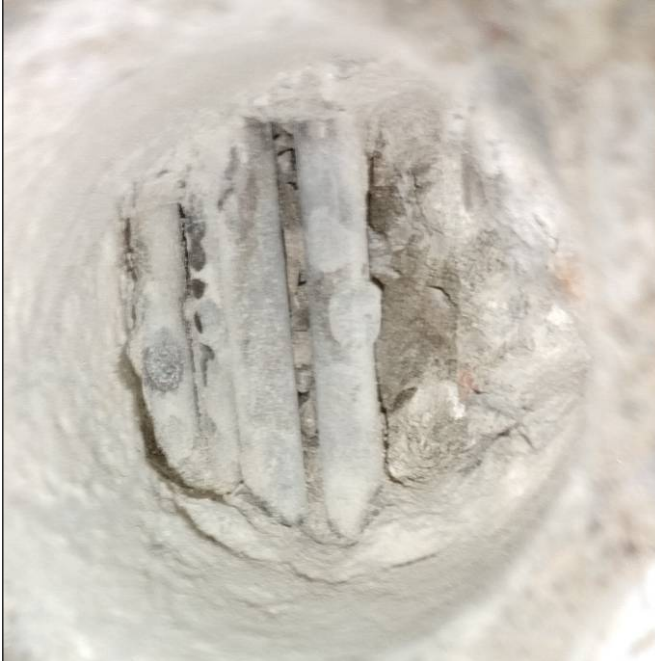
| označení sondy | půdorysná poloha | stav předpjaté výztuže | krytí předpj. výztuže [mm] | Poznámka |
|---|---|---|---|---|
| <b>S5</b> | sonda ze spodního líce 4. nosníku, 2,3 m od O1 a zároveň 50 cm od levé hrany nosníku | <b>bez koroze</b> | <b>35</b> | Sonda byla provedena v místě s podélnou trhlinkou v nosníku. Předpjatá výztuž se nacházela v částečně proinjektovaném kanálku bez chráničky. Injektážní malta suchá. |

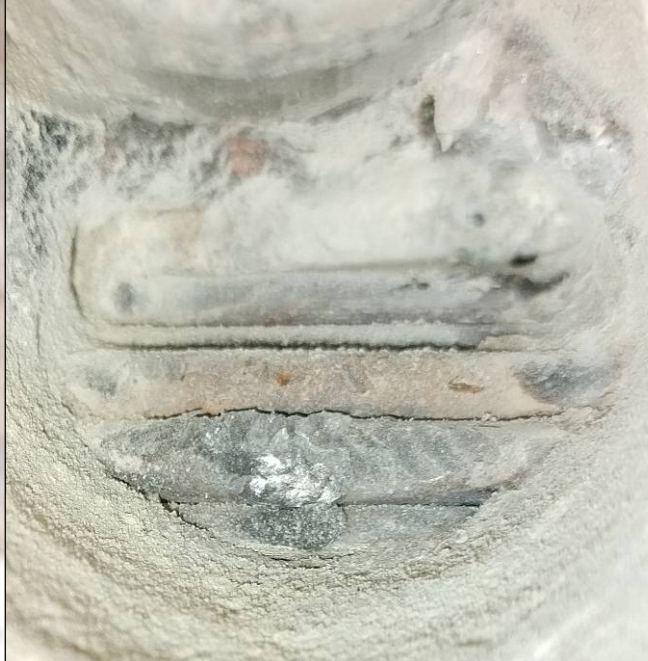
| označení sondy | půdorysná poloha | stav předpjaté výztuže | krytí předpj. výztuže [mm] | Poznámka |
|---|---|---|---|---|
| <b>S6</b> | sonda ze spodního líce 2. nosníku, 2,3 m od O1 a zároveň 84 cm od levé hrany nosníku | <b>mírná koroze</b> | <b>50</b> | Sonda byla provedena v místě s mokkými stopami po zatékání s podélnou trhlinkou v nosníku. Předpjatá výztuž se nacházela v plně proinjektovaném kanálku bez chráničky. Injektážní malta suchá. |

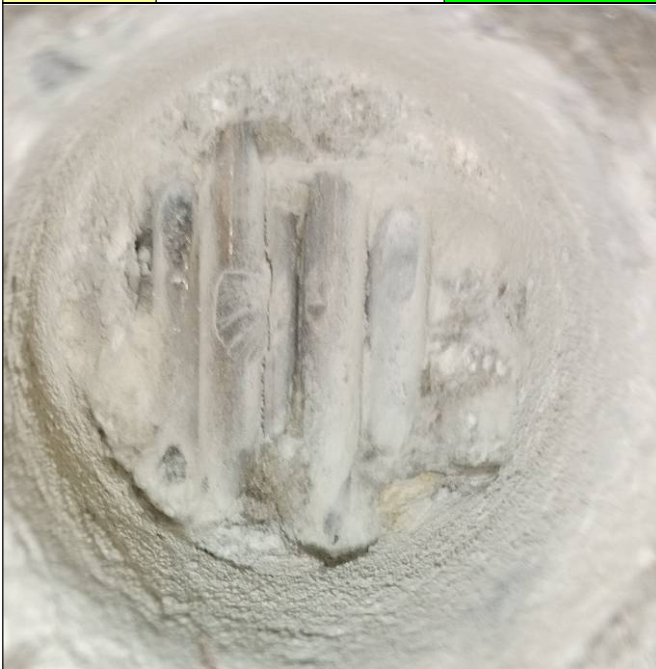
| označení sondy | půdorysná poloha | stav předpjaté výztuže | krytí předp. výztuže [mm] | Poznámka |
|---|---|---|---|---|
| <b>S7</b> | sonda ze spodního líce 6. nosníku, 1,3 m od O2 a zároveň 50 cm od levé hrany nosníku | <b>bez koroze</b> | <b>40</b> | Sonda byla provedena v místě bez zjevné poruchy. Předpjatá výztuž se nacházela v plně proinjektovaném kanálku bez chráničky. Injektážní malta suchá. |

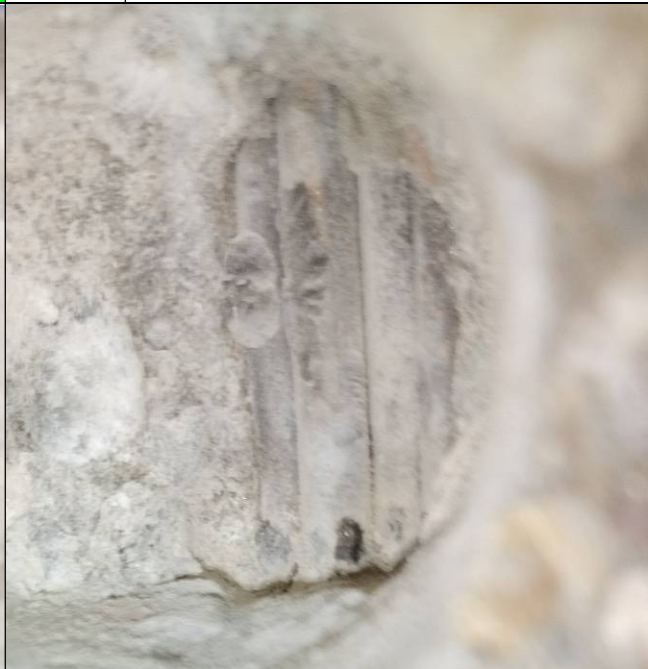
| označení sondy | půdorysná poloha | stav předpjaté výztuže | krytí předp. výztuže [mm] | Poznámka |
|---|---|---|---|---|
| <b>S8</b> | sonda ze spodního líce 7. nosníku, 1,0 m od O2 a zároveň 50 cm od levé hrany nosníku | <b>bez koroze</b> | <b>50</b> | Sonda byla provedena v místě s odpadenou krycí vrstvou betonu a korodujícími třmínky. Předpjatá výztuž se nacházela v plně proinjektovaném kanálku bez chráničky. Injektážní malta suchá. |

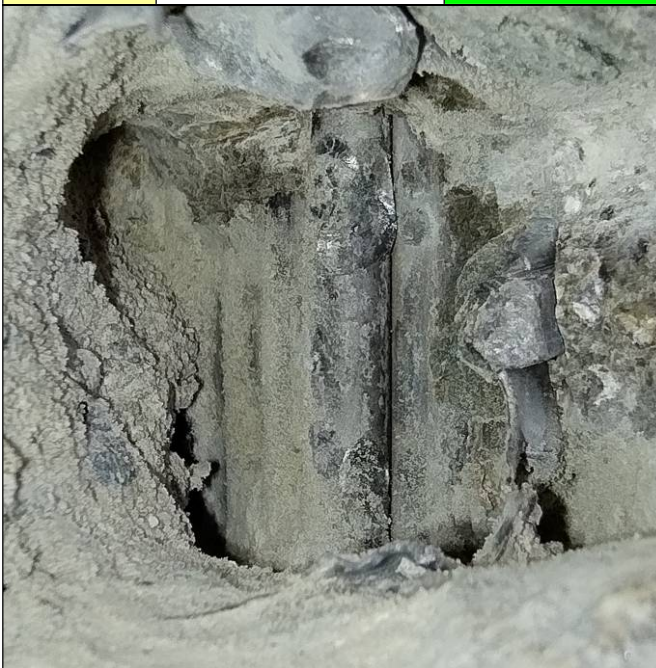
| označení sondy | půdorysná poloha | stav předpjaté výztuže | krytí předpj. výztuže [mm] | Poznámka |
|---|---|---|---|---|
| <b>S9</b> | sonda z pravého líce 9. nosníku, 0,2 m od O1 a zároveň 35 cm od spodní hrany nosníku | <b>bez koroze</b> | <b>50</b> | Sonda byla provedena v místě s odpadenou krycí vrstvou betonu a korodujícími třmínky. Předpjatá výztuž se nacházela v plně proinjektované ocelové chráničce. Injektážní malta suchá. |

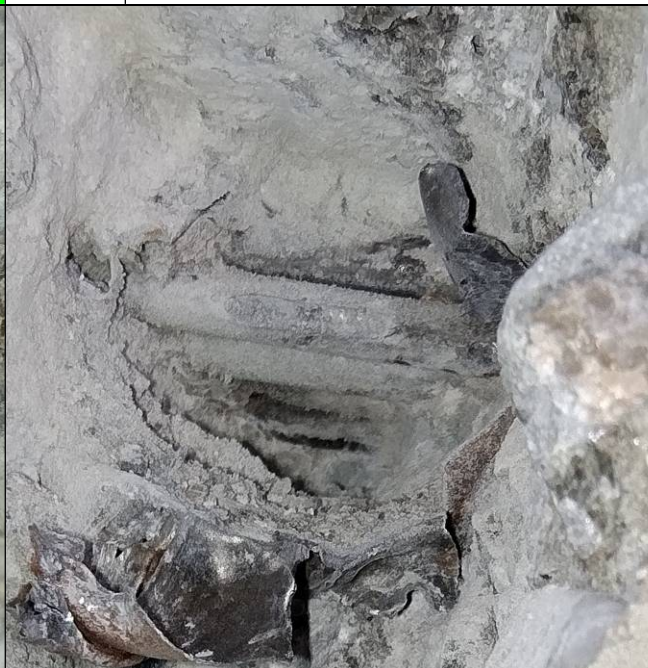
| označení sondy | půdorysná poloha | stav předpjaté výztuže | krytí předpj. výztuže [mm] | Poznámka |
|---|---|---|---|---|
| <b>S10</b> | sonda z pravého líce 9. nosníku, 0,7 m od konce nosníku u O2 a zároveň 30 cm od spodní hrany nosníku | <b>bez koroze</b> | <b>45</b> | Sonda byla provedena v místě s odpadenou krycí vrstvou betonu a korodujícími třmínky. Předpjatá výztuž se nacházela v plně proinjektované ocelové chráničce. Injektážní malta suchá. |
