# MOST M 09 „SÍDLIŠTĚ ZAHRADNÍ“

## ZÁZNAM Z HLAVNÍ A BĚŽNÉ PROHLÍDKY MOSTU

*Záznam prohlídky byl zpracován dle ČSN 73 6221*

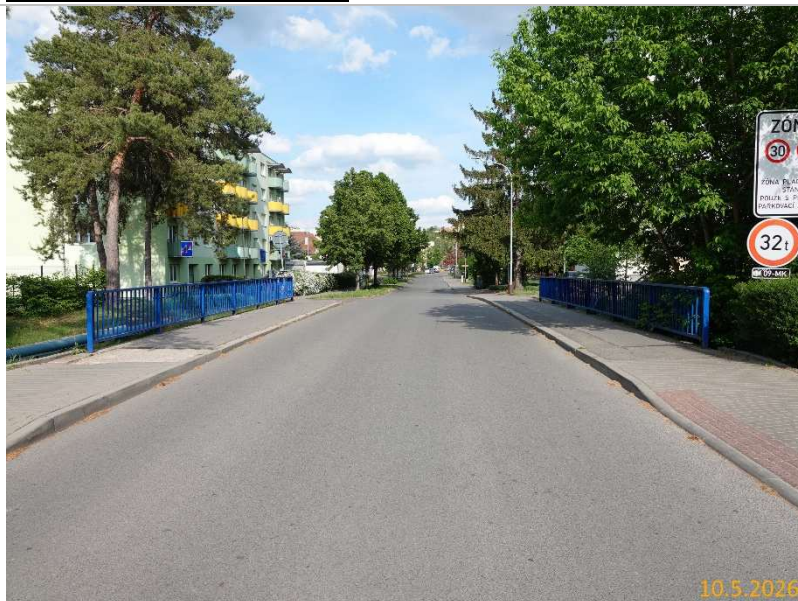
### ➤ FOTO 1

Celkový pohled na most po směru záznamu

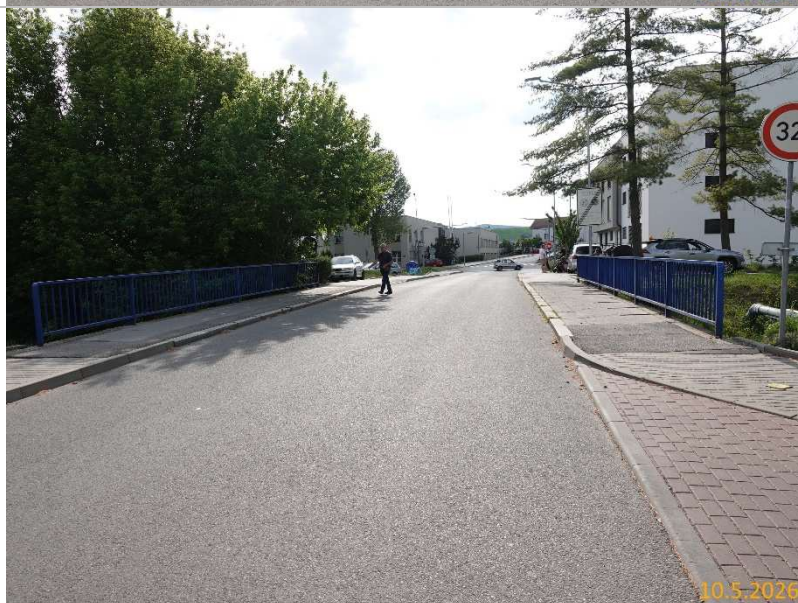
### ➤ FOTO 2

Celkový pohled na most proti směru záznamu

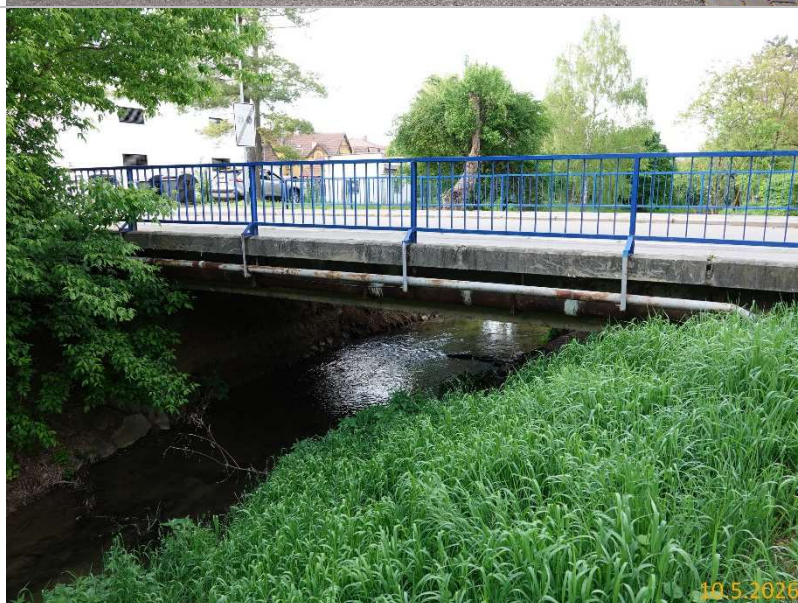
### ➤ FOTO 3

Celkový pohled na most z pravé strany – výtok

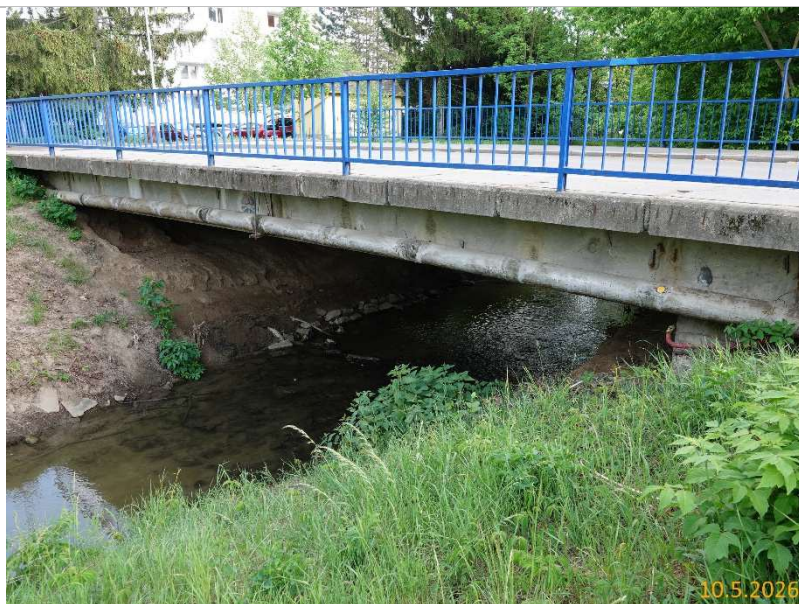
➤ **FOTO 4**

Celkový pohled na most z levé strany – vtok

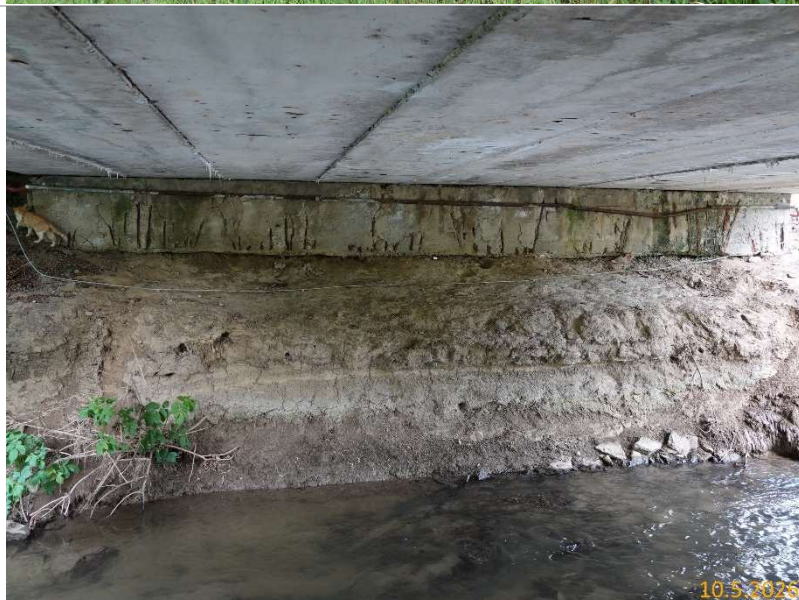
➤ **FOTO 5**

- obě opěry zamáčeny masivními průsaky z uložení
- odpadává omítka a krycí beton
- obnažená výztuž koroduje, v líci OP1 až korozivní rozpad výztuže
- zásyp opěry 1 sedlý, obnaženy hlavy pilot

Pohled na opěru 1

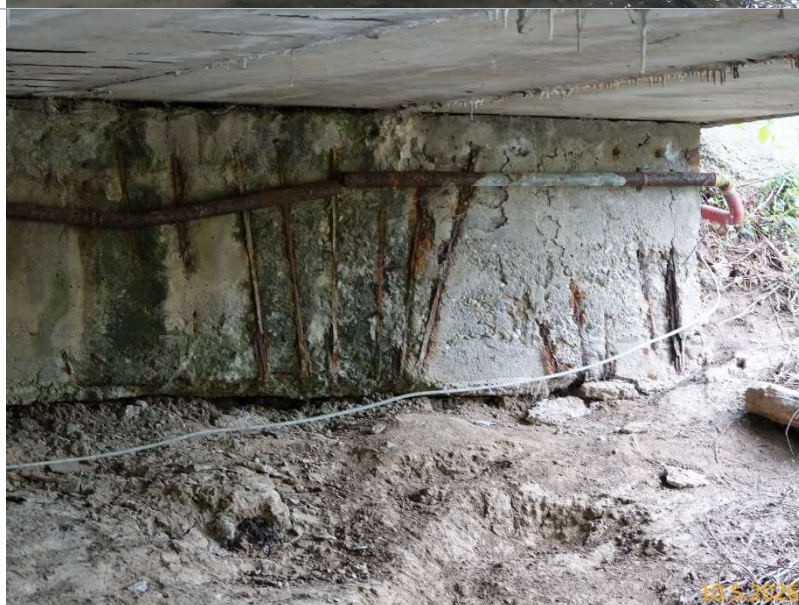
➤ **FOTO 6**

Korozivní rozpad výztuže líce OP1

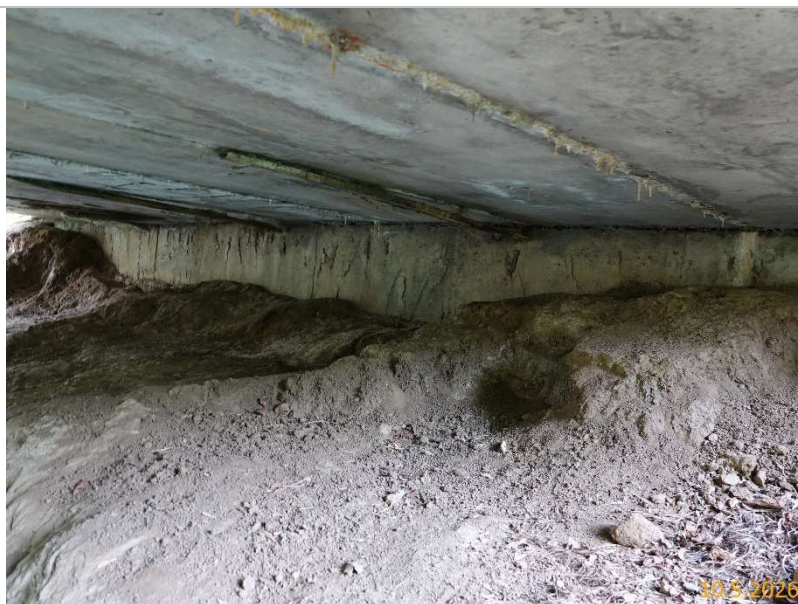
➤ **FOTO 7**

Pohled na opěru 2

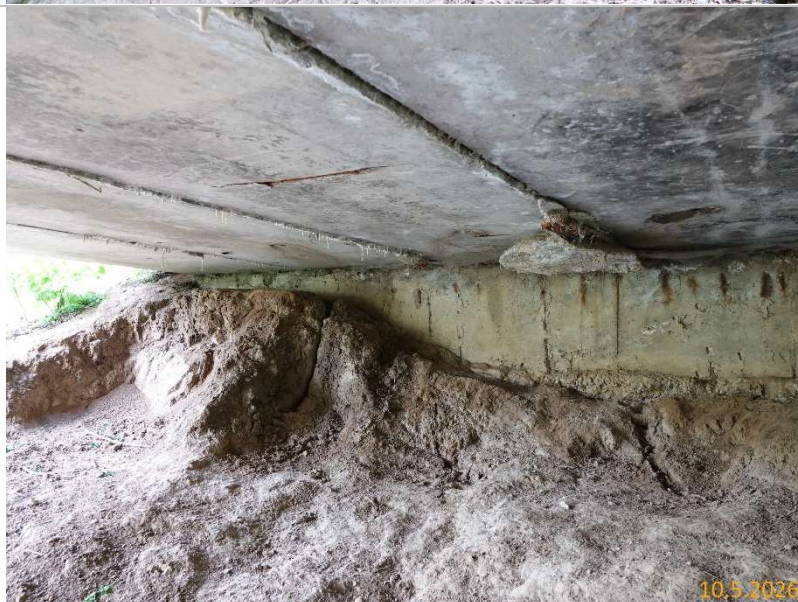
➤ **FOTO 8**

Nánosy v líci OP2

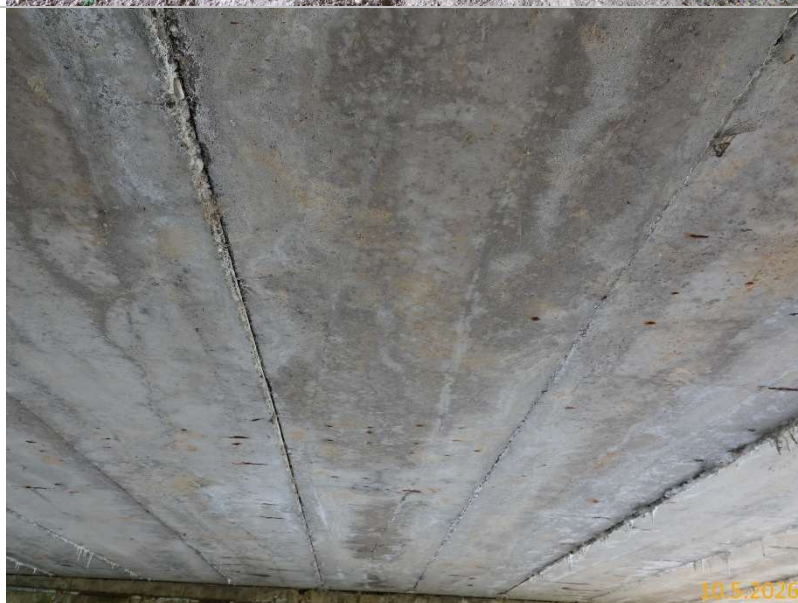
➤ **FOTO 9**

Podhled nosné konstrukce

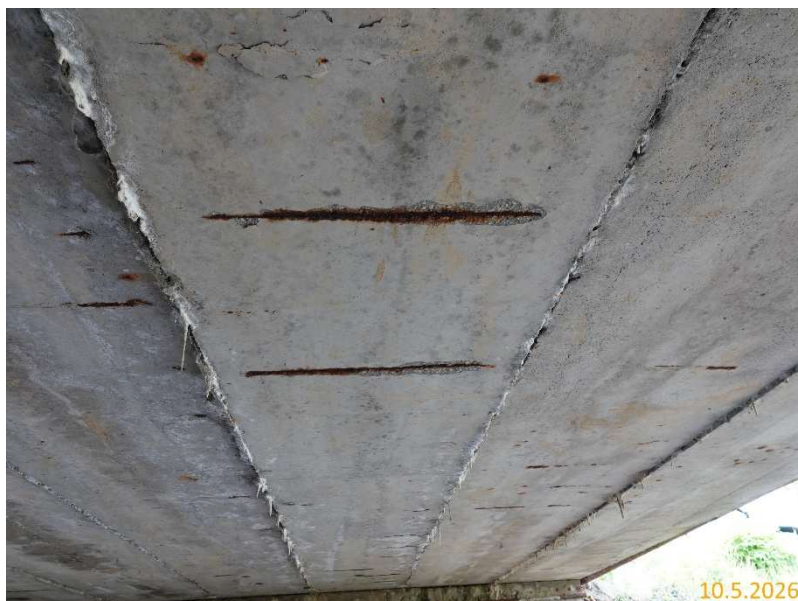
➤ **FOTO 10**

Podhled nosné konstrukce

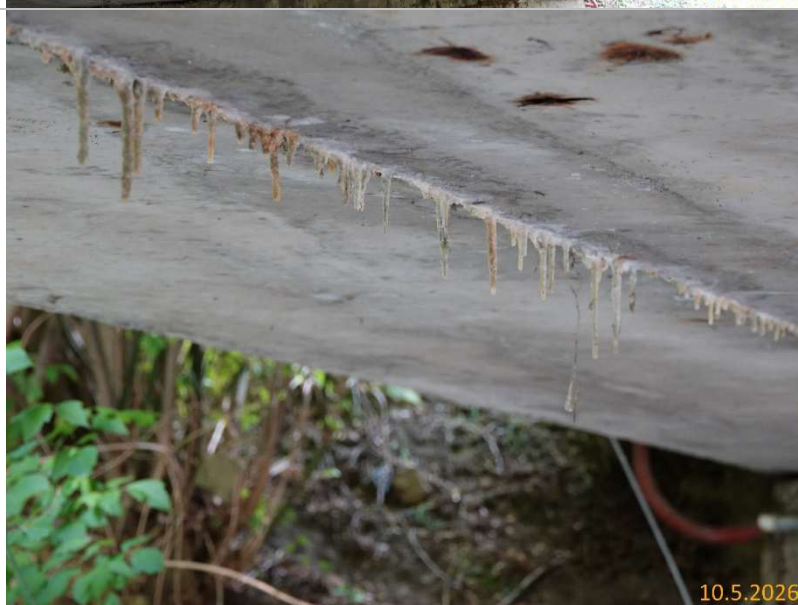
➤ **FOTO 11**

- je bez viditelných geometrických změn, jež by svědčily o přetížení mostu
- silně zvodnělé krajní spáry mezi prefabrikáty – tvorba vápenných inkrustací (krápníků)
- mezilehlé spáry také zvodnělé, zejména u opěry 2
- částečně ponecháno dřevěné bednění spár – bednění hnije a odpadává
- na podhledu prefabrikátů vlivem malého krytí z výroby prosvítá korodující výztuž, místy beton odražen a výztuž obnažena
- v podhledu prefabrikátů podélné zvodnělé trhliny – v prefabrikátech stojí voda
- podhled některých prefabrikátů zamáčen plošně
- betonáž spár nekvalitně provedena
- vzhledem k zamáčení krajů NK na opěrách předpokládám i zamáčení kotevních oblastí a s tím související korozi
- vzhledem k silnému plošnému zamáčení NK lze předpokládat průnik vody k předpínací výztuži a její korozi
- silné zamáčení boků nosné konstrukce ze spár mezi prefabrikáty římasy

Výluhy v pravé krajní spáře NK

- Vzhledem ke stavu izolace a potažmo nosné konstrukce doporučuji provést rekonstrukci mostu. Odstranění projevených závad bez odstranění jejich příčin nemá smysl. V úvahu připadá provést rekonstrukci stávajícího mostu se zachováním spodní stavby a nosné konstrukce a s výměnou izolace a mostního svršku. Dlouhodobé zatékání do předpjaté konstrukce vyvolá nevratné změny, jež znemožní rekonstrukci nosné konstrukce. Projektová dokumentace bude zpracována na základě provedeného diagnostického průzkumu.
- Dle sdělení správce se připravuje výběrové řízení na zpracovatele projektové dokumentace.

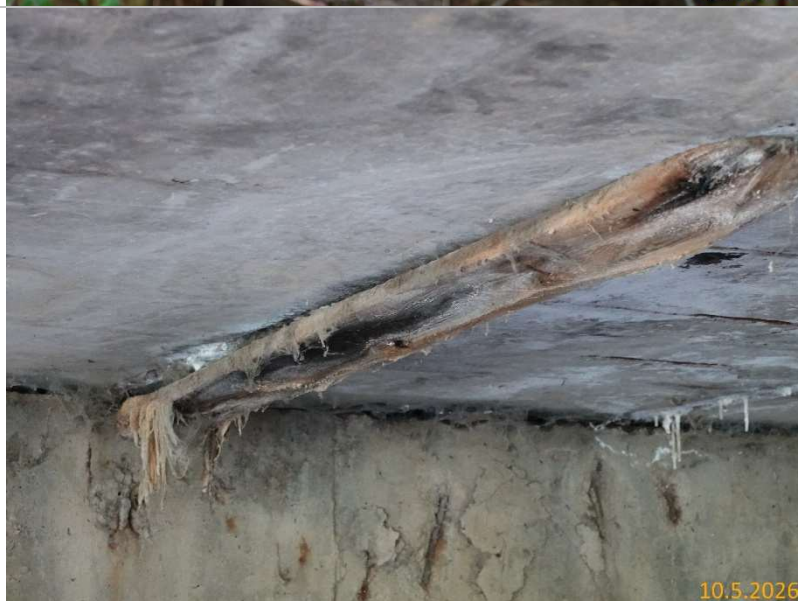
➤ **FOTO 12**

Výluhy a zbytky bednění na  
podhledu NK

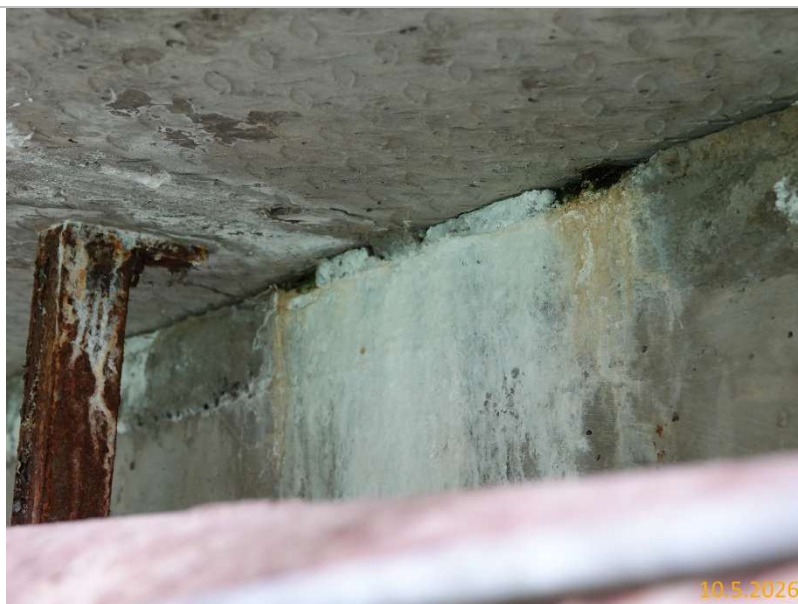
➤ **FOTO 13**

Plošné zamáčení nosníku NK na  
pravém boku

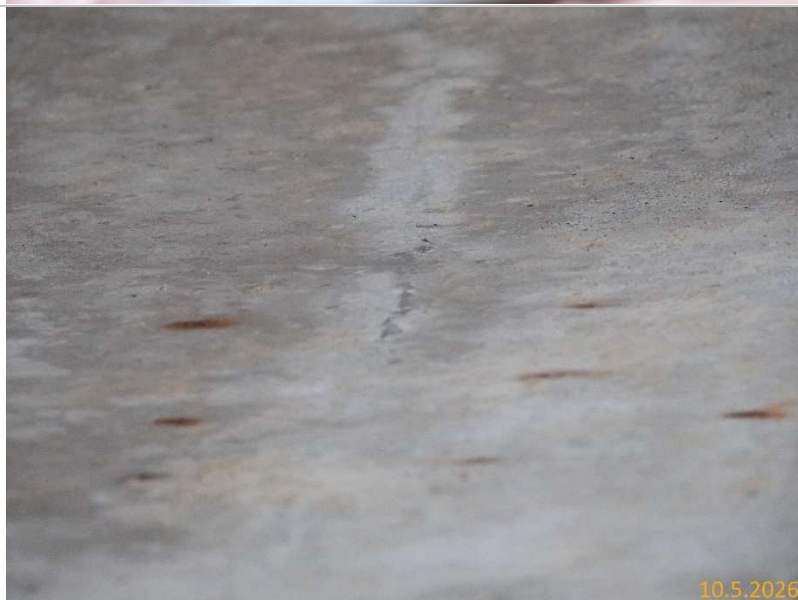
➤ **FOTO 14**

Trhlinky na podhledu nosníků

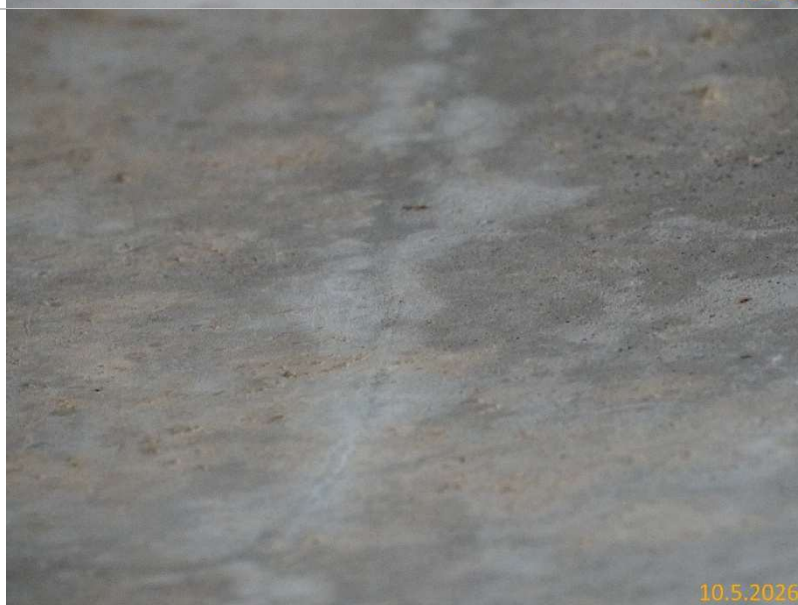
➤ **FOTO 15**

Trhlinky na podhledu nosníků

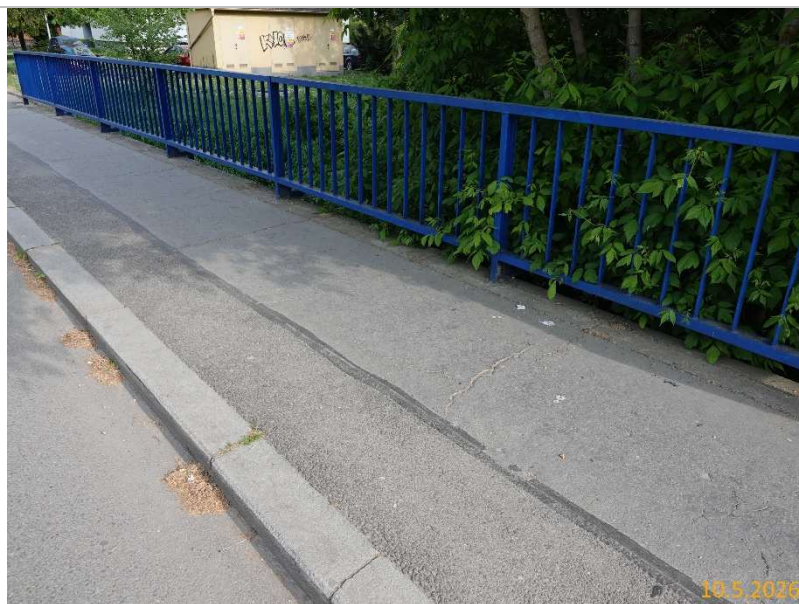
➤ **FOTO 16**

Pohled na pravý chodník a zábradlí

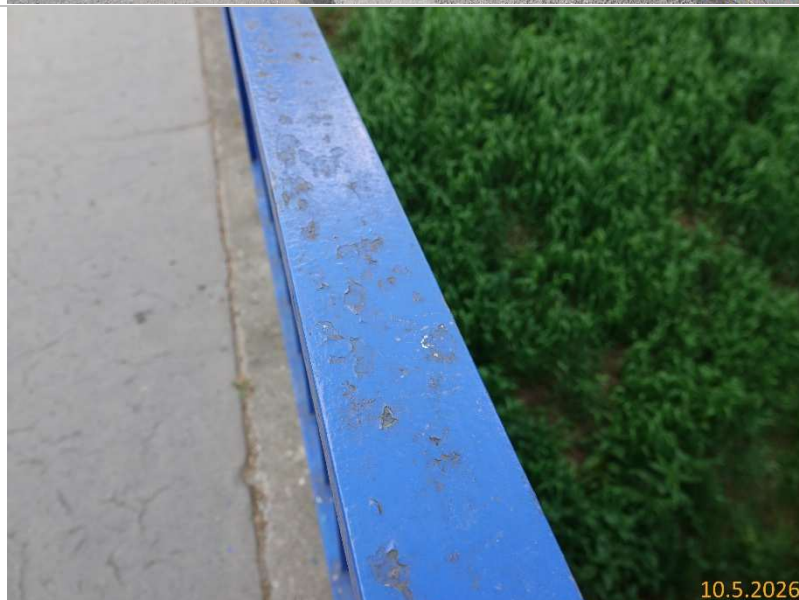
➤ **FOTO 17**

- nátěr zábradlí byl obnoven bez důkladného odrezení

Loupání nátěru na pravém zábradlí

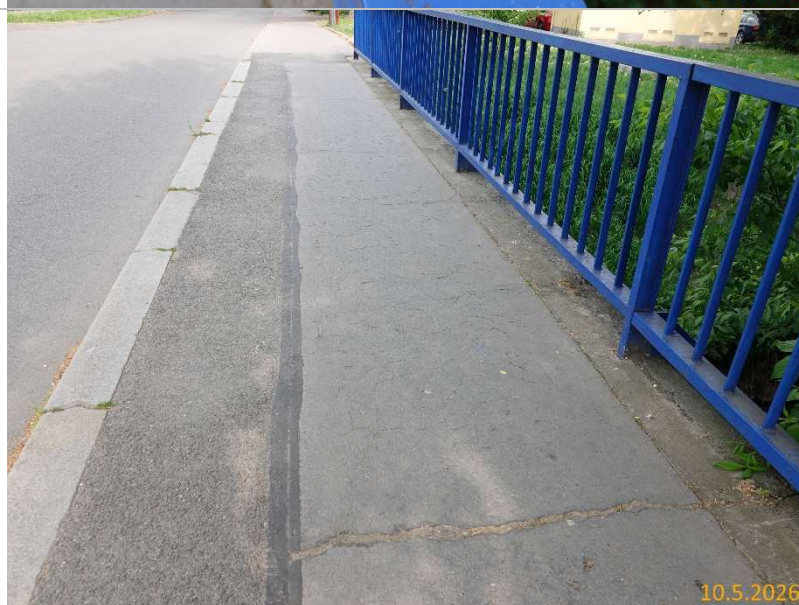
➤ **FOTO 18**

Povrch pravého chodníku

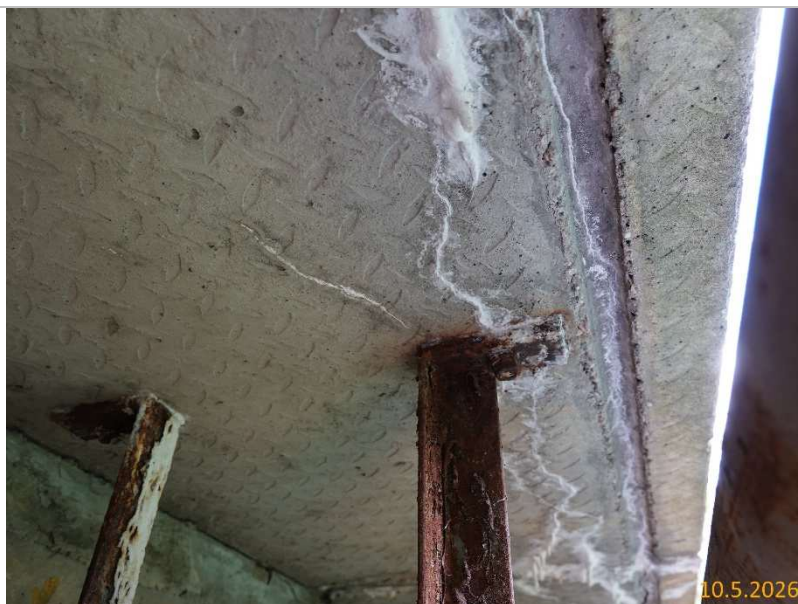
➤ **FOTO 19**

- v podhledu prefabrikátů římasy lokálně trhliny šířky až 5 mm

Trhlina na pohledu pravé římsy

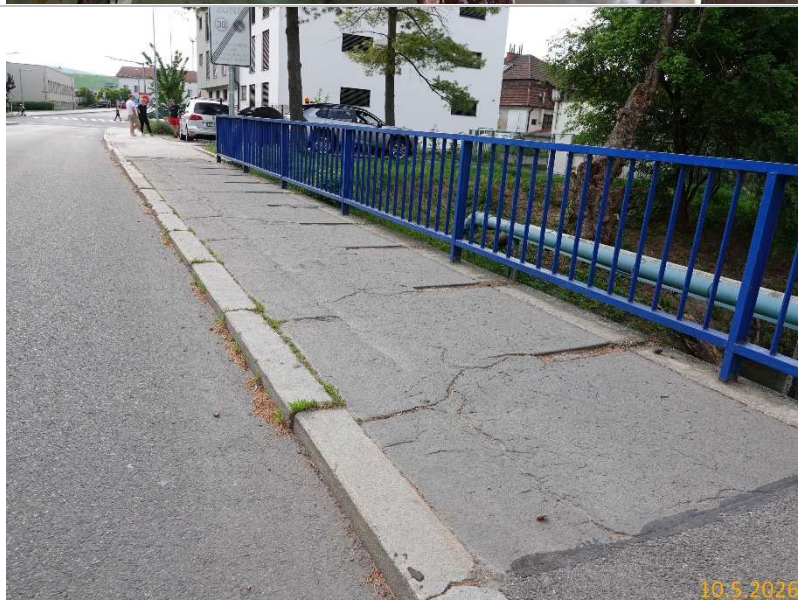
➤ **FOTO 20**

Pohled na levý chodník a zábradlí

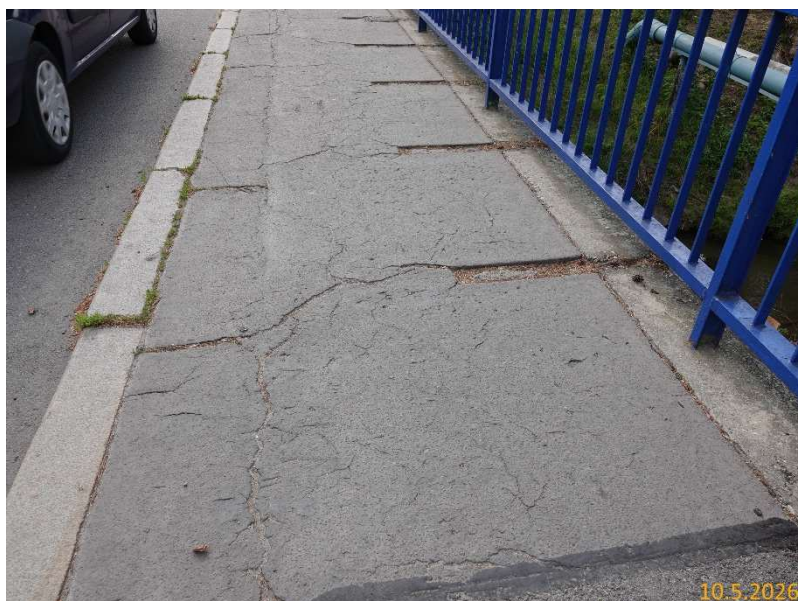
➤ **FOTO 21**

Povrch levého chodníku

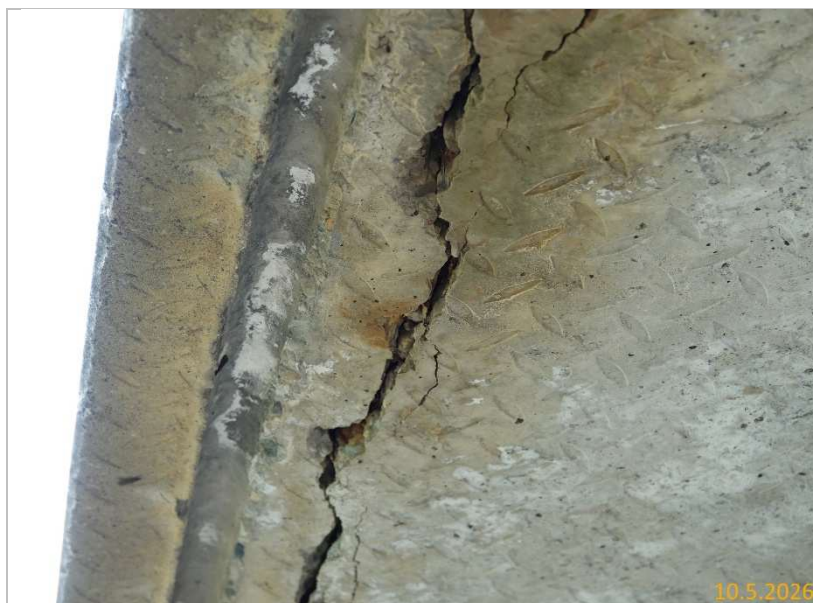
➤ **FOTO 22**

Trhlina na podhledu levé římsy

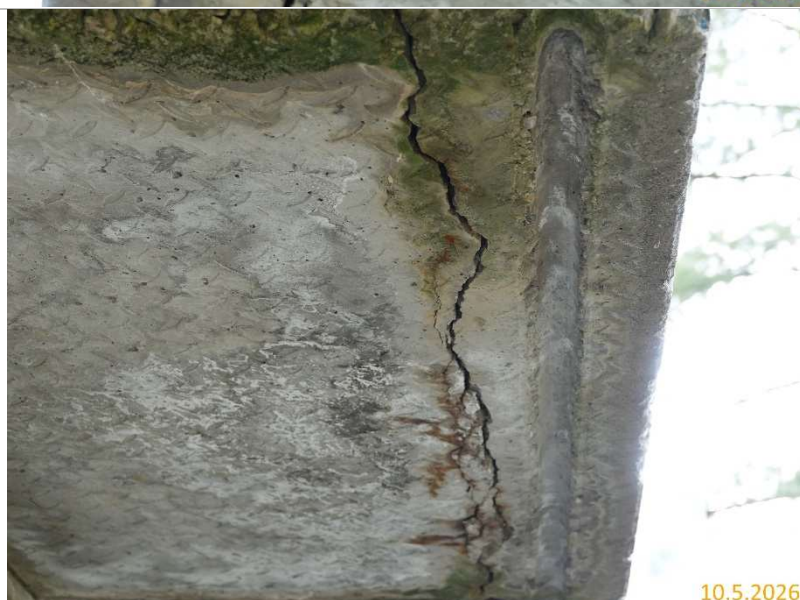
➤ **FOTO 23**

Trhlina na podhledu levé římsy

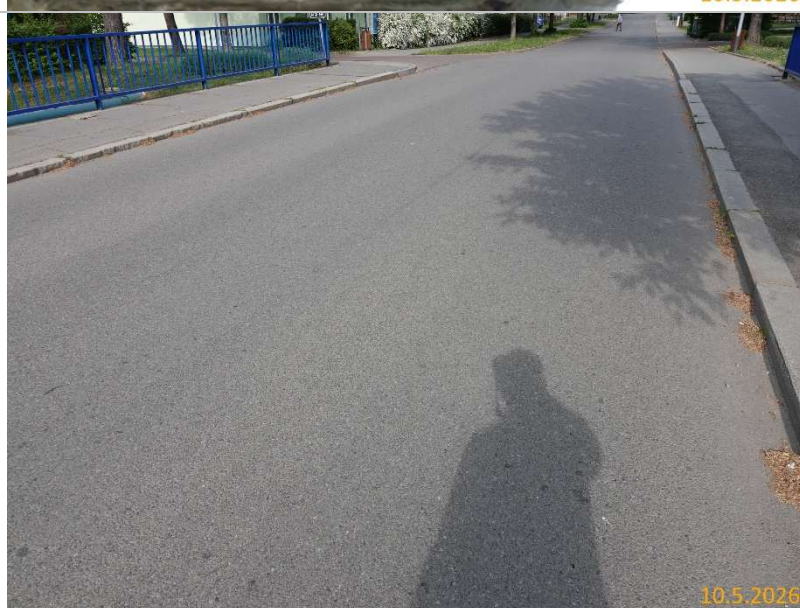
➤ **FOTO 24**

- vozovka nová, bez závad

Vozovka na mostě

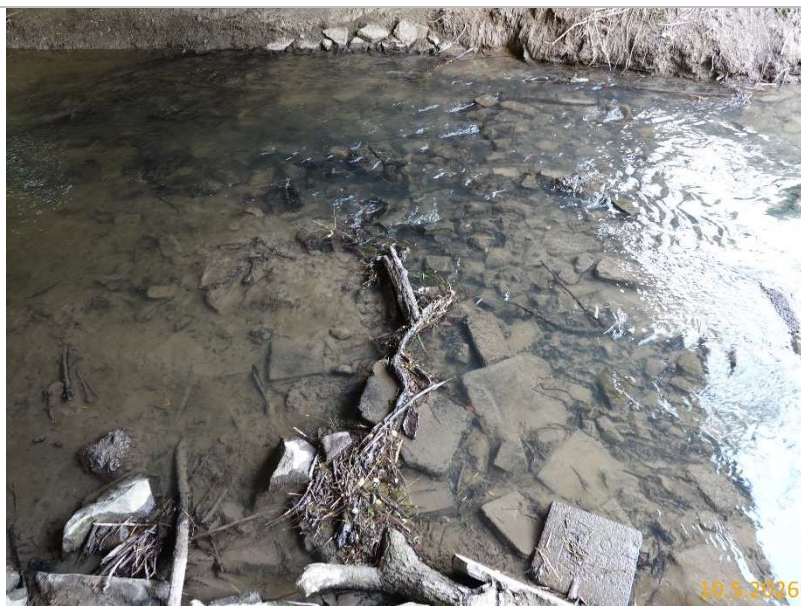
➤ **FOTO 25**

- dno pod mostem přírodní, kamenné nánosy
- rozpad původního kamenného opevnění spodní stavby, neopevněné svahy u opěr erodovány vodou
- vstup pod most po zemním tělese podél křídel opěr

Rozpad opevnění pod mostem
