FOTODOKUMENTACE

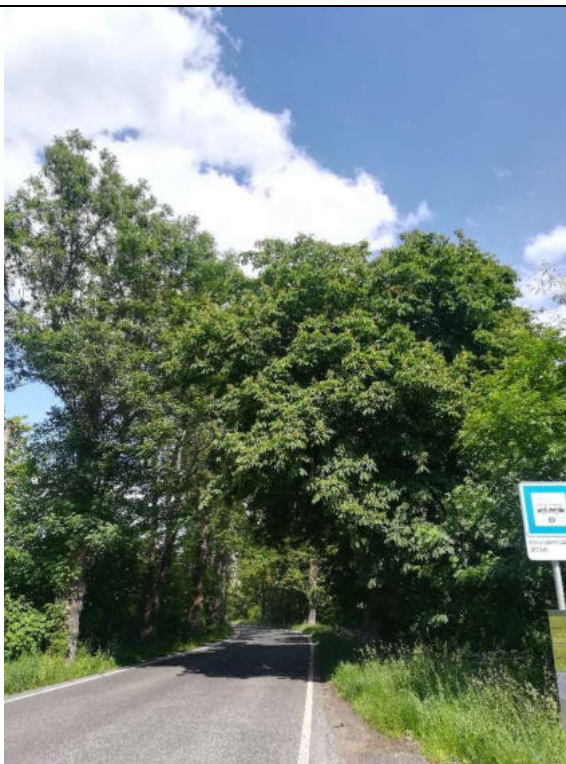
**Obr. č. 1**

Pohled do aleje při výjezdu ze Záskalí.

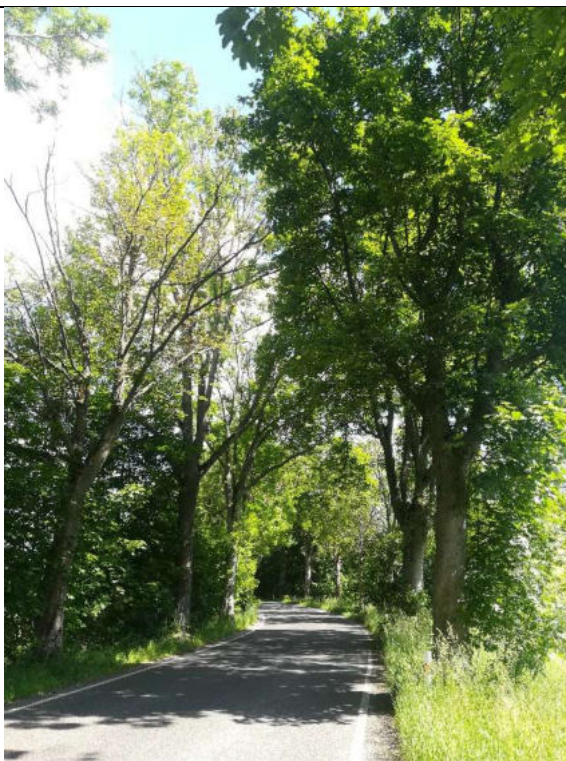
**Obr. č. 2**

Pohled do aleje ve směru na Dlouhý Most; na levé straně patrné jasany s ustupující vitalitou.

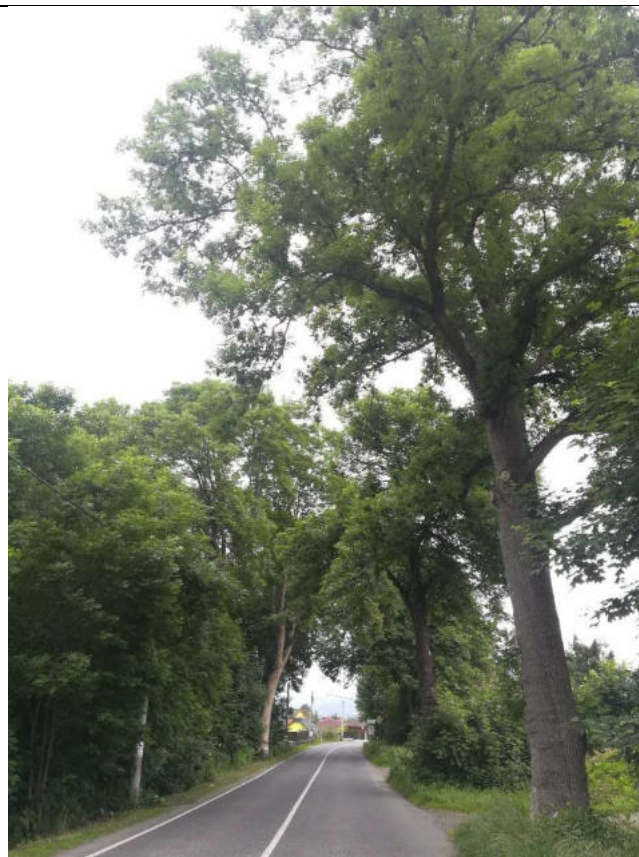
**Obr. č. 3**

Pohled do aleje před obcí Dlouhý  
Most.

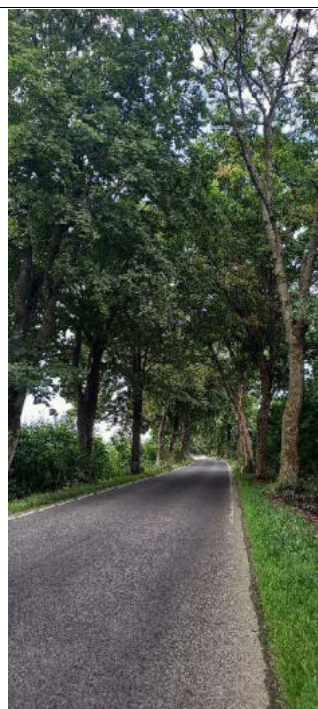
**Obr. č. 4**

Pohled do aleje před obcí Dlouhý  
Most.

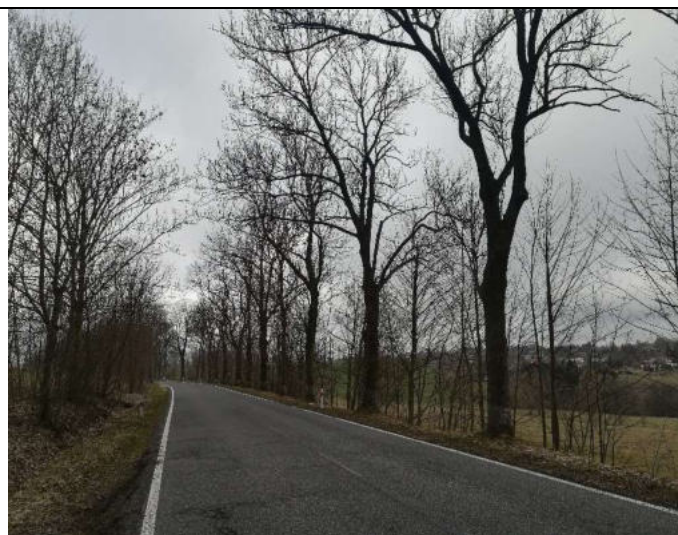
Obr. č. 5

Jarní pohled do aleje.

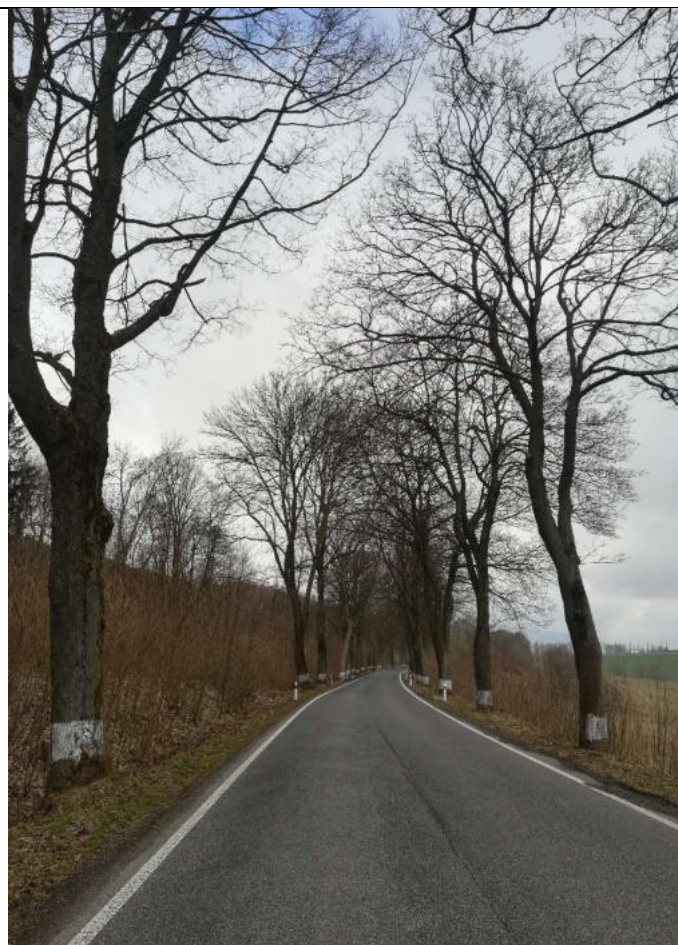
Obr. č. 6

Jarní pohled do aleje; stromy jsou pro lepší orientaci a viditelnost barveny ve spodní části kmene na bílo.

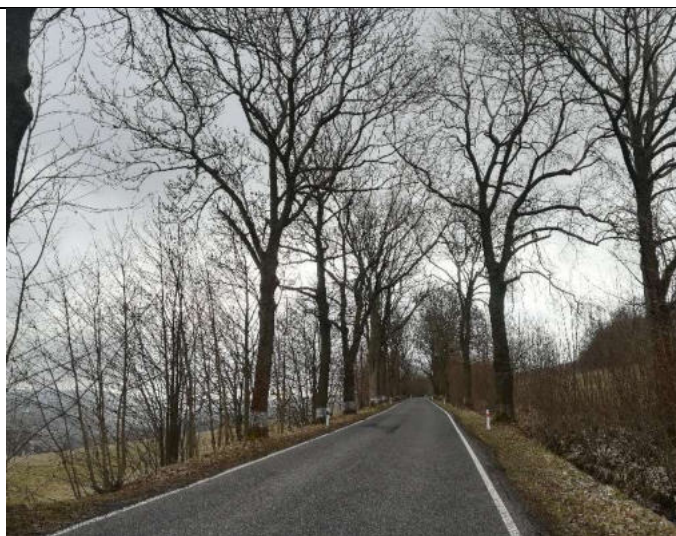
**Obr. č. 7**

Jarní pohled do aleje.

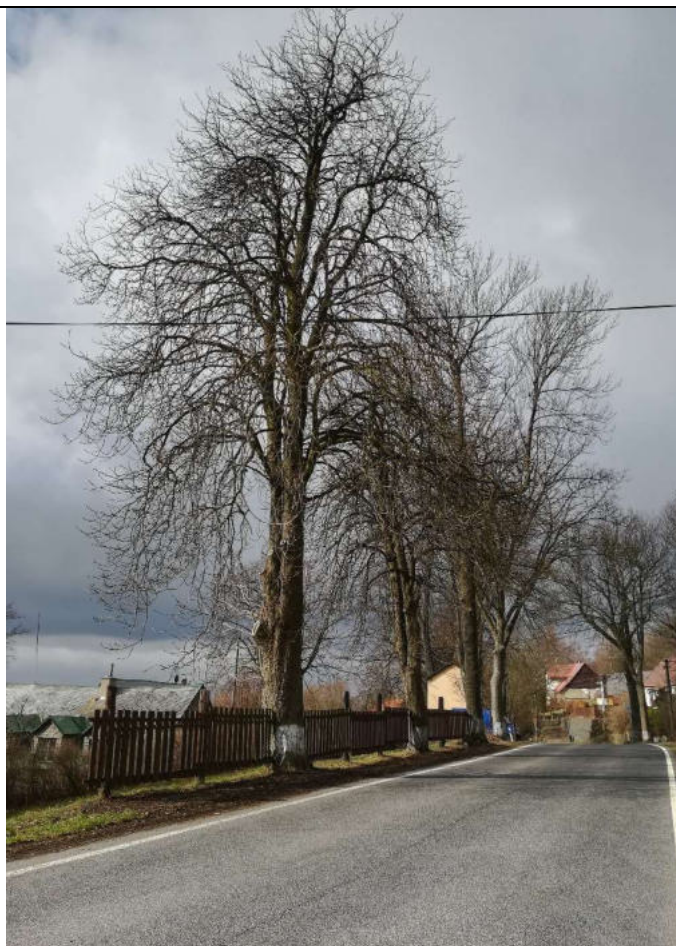
**Obr. č. 8**

Vzrostlé jírovce před obcí Záskalí.

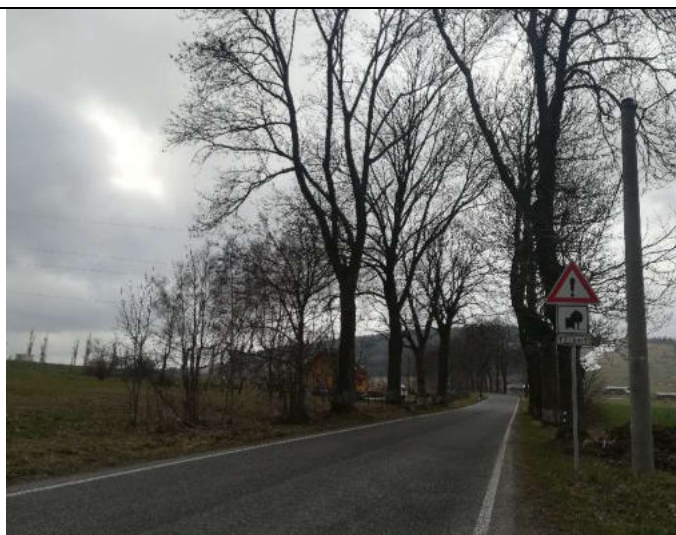
Obr. č. 9

Při vjezdu do aleje dopravní značení upozorňuje na existenci vzrostlých stromů.

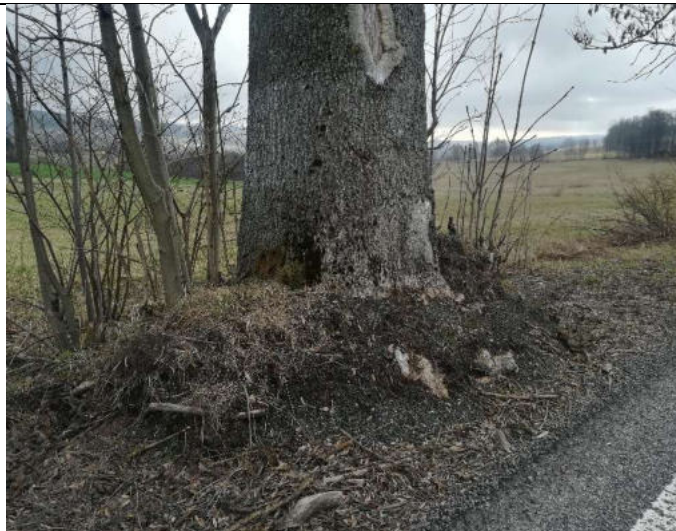
Obr. č. 10

Stromy jsou prakticky součástí komunikace, často tak dochází k mechanickému poškození kořenů a bází kmenů.

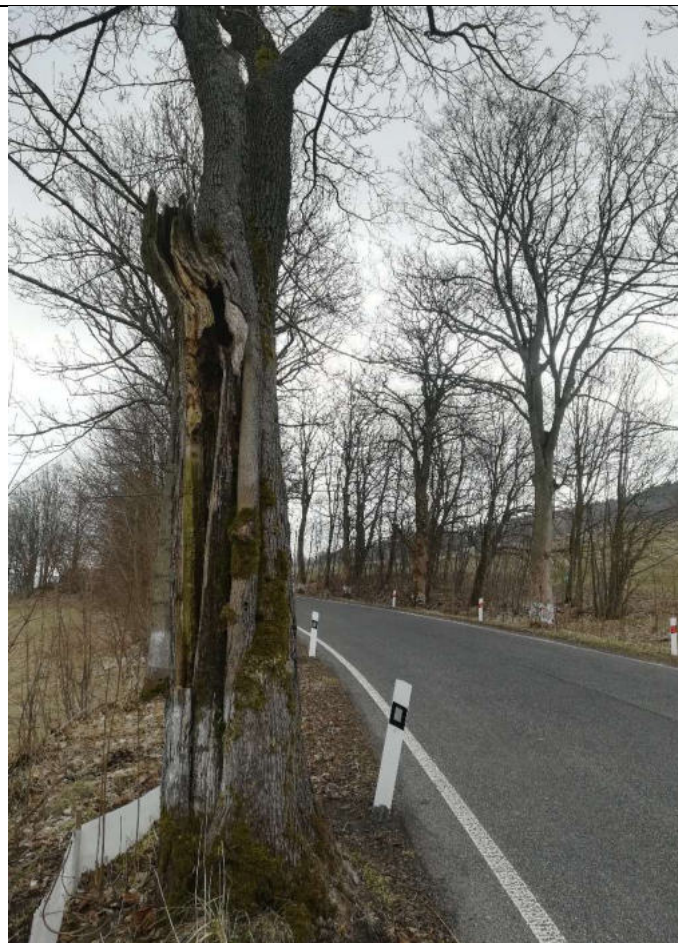
**Obr. č. 11**

Rozsáhlý defekt kmene – dřevina určena ke kácení.

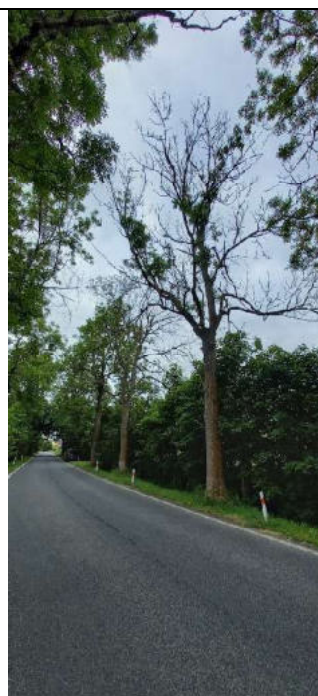
**Obr. č. 12**

Pohled na odumírající strom.

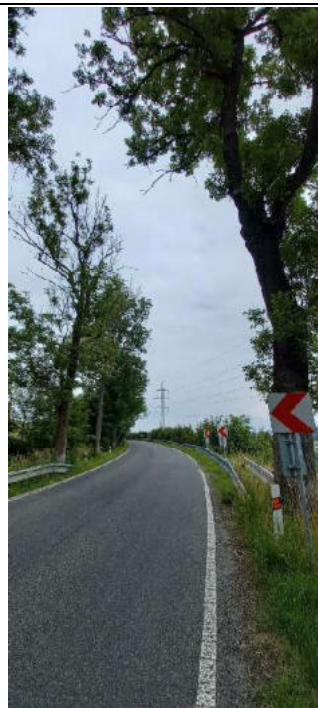
Obr. č. 13

Pohled na odumírající strom.

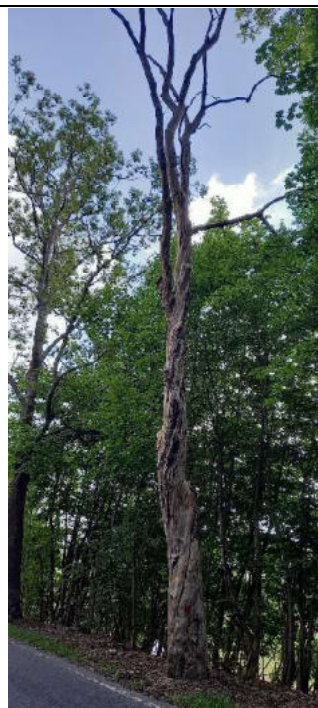
Obr. č. 14

Zcela suchý strom.
