## ZNALECKÝ POSUDEK

č. 181-07/2017

posudek o zhodnocení celkového zdravotního stavu, vitality, perspektivy, provozní bezpečnosti a návrhu opatření pro stromy na parcele č.3, 26/1 v k.ú. Znojmo-Louka, kraj Jihomoravský

D.1. Fotodokumentace stavu ke dni 4.8.2017

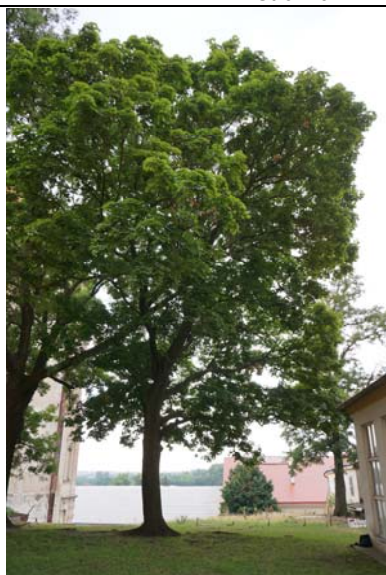
Strom č. 1.

Strom má primární korunu, byly odstraněny větve ve spodní části koruny, které byly zřejmě suché nebo nalomené. V koruně se vyskytuje množství dalších suchých větví – důsledek nedostatku světla. Vrcholové části korun nebyly ošetřovány řezem. Koruna asymetrická, v severní části velmi hustě větvená, ve východní části, kde dochází ke vzájemnému provětrání se stromem č.2. Na bázi kořenů nejsou patrná žádná poškození, není narušen kořenový prostor výkopem nebo jinou činností. Kmen do výšky 4m nakloněný pod úhlem 7°.

- koruna je asymetrická, vykloněná do severní části
- ve středu koruny dochází ke křížení větví a vzájemnému poškozování při rozkvyu větrem
- celá koruna je velmi hustá, místy dochází k prosychání vlivem nedostatku světla => potřeba odstranit konkurující výhony a nevhodná rozvětvení

- statika stromu není narušena – strom je výborně kotven, kořenové náběhy jsou nepoškozené, kmen nemá praskliny

- nehrozí žádné akutní riziko selhání stromu nebo jeho vývrát
- při extrémních klimatických jevech jako vichřice nebo orkán hrozí odlamování větví vzájemně se křížících a naléhajících na sebe a větví suchých

V koruně stromu je třeba provést základní zdravotní řez – se zaměřením na symetrizaci koruny a celkové odlehčení hustě zavětvených částí koruny, dále redukci lokální severní části koruny dle níže uvedených pravidel řezu. Tato ošetření by měla umožnit průchod nárazových větrů při vichřicích a bouřkách zejména ve vegetačním období.

Při realizaci řezů, zdravotního řezu (RZ) a lokální redukce z důvodu stabilizace (RL-LR) nesmí dojít k odstranění více než 5-10% objemu asimilačního aparátu.

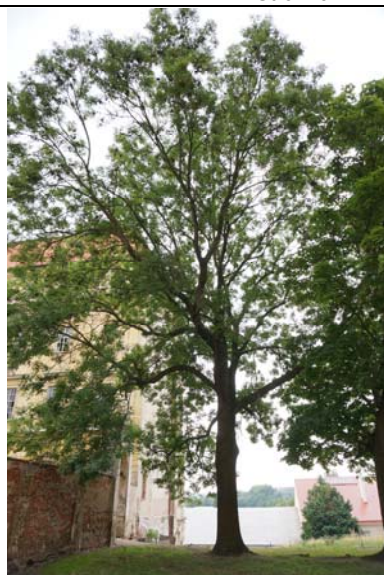
Strom č. 2.

Strom má primární korunu, byly odstraněny větve ve spodní části koruny, které byly zřejmě suché nebo nalomené. Vrcholové části korun nebyly ošetřovány řezem. Koruna je hustě větvená a rozložitá, vlivem nedostatku světla jsou ve spodní části koruny větve suché. Báze kořenů je bez poškození, kořenový prostor není narušen. Kmen rovný do výšky 6m.

- celá koruna je velmi hustá, místy dochází k prosychání vlivem nedostatku světla => potřeba odstranit suché větve
- větve ve spodní části koruny jsou ve styku se zdmi a poškozují jejich plášť nebo konstrukci

- statika stromu není narušena – strom je dobře kotven, kořenové náběhy jsou nepoškozené, kmen nemá praskliny

- nehrozí žádné akutní riziko selhání stromu nebo jeho vývrat
- při extrémních klimatických jevech jako vichřice nebo orkán hrozí odlamování suchých větví.

V koruně stromu je třeba provést základní zdravotní řez dle níže uvedených pravidel. Navržená ošetření by měla zabezpečit požadovaný stupeň provozní bezpečnosti v prostoru stromu.

Při realizaci zdravotního řezu (RZ) nesmí dojít k odstranění více než 5-10% objemu asimilačního aparátu.

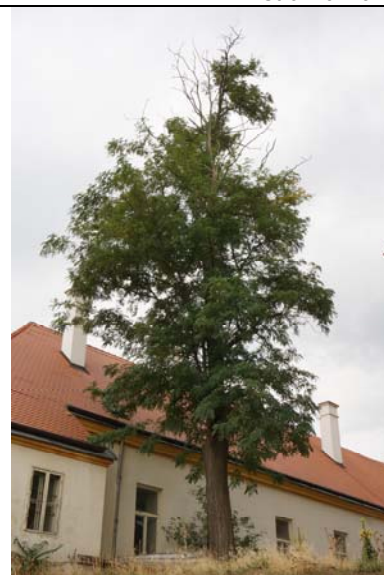
Strom č. 3.

Koruna stromu je na ¼ plochy suchá. V koruně ve výšce 4 m odřezaná kosterní větev o průměru větším jak 25 cm. Báze kořenů narušené, výrazná dutina báze kmene mezi kořenovými náběhy. Kmen na severní straně uzavřenou prasklinu do výšky 5 m.

- otevřená dutina báze kmene, prasklina kmene a odřezaná kosterní větev
- vrcholové části koruny jsou proschlé – hrozí riziko odlomení suchých částí vrcholu koruny
- na ve spodní části koruny se vytváří náhradní obrost – základ nové sekundární koruny

- statika stromu je narušena dutinou v bázi - důsledek dřívější nespecifikované stavební činnosti v okolí
- nezjištěny dřevokazné houby

- riziko zlomu části vrcholu koruny při extrémních klimatických jevech zejména v olistěném stavu na vrcholu vegetačního období

Strom nemá požadovanou provozní bezpečnost – jeho setrvání na stanovišti je podmíněno provedením RS – sesazovacího řezu – torzování. Strom v podobě torza bude vytvářet sekundární korunu náročnou na pravidelné řezy potřebné k úpravě koruny. Současně je zřejmé, že po provedení sesazovacího řezu bude koruna esteticky výrazně poškozena.

Z výše uvedeného vyplývá, že v případě realizace sesazovacího řezu jde o finančně nákladná řešení (jednorázově desítky tisíc Kč), které nebudou při zvážení a zhodnocení perspektivy stromu smysluplně vynaloženy – je proto vhodné tento strom odstranit.
