**ZPRÁVA O PROVEDENÍ  
STAVEBNĚ TECHNICKÉHO PRŮZKUMU OBJEKTU  
CENTRA OBNOVY - KLÁŠTER LOUKA ZNOJMO,  
LOUCKÁ 3059/25**

**Brno, září 2017**

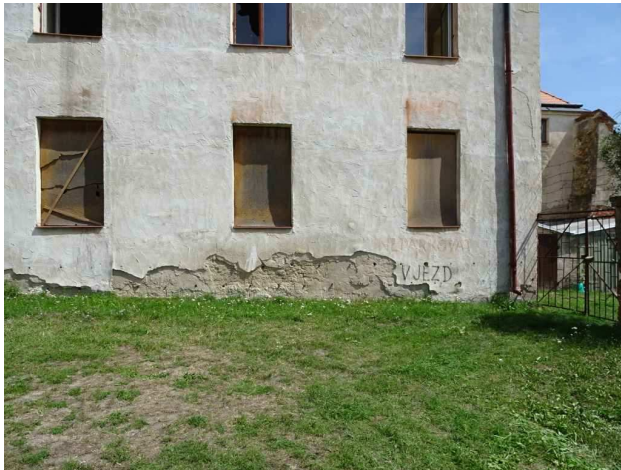
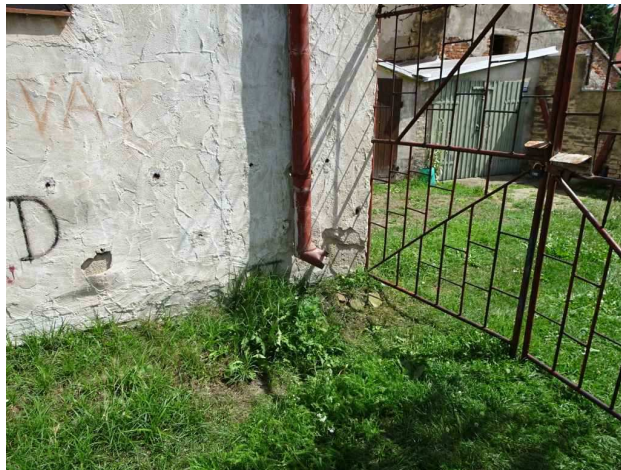
- Dešťový svod v jihozápadním rohu je ukončen nad terénem v těsné blízkosti zdiva, foto č.1 a 2. Dešťová voda je svedena přímo ke zdivu.
- Ve spodní části západní fasády je poškozená a opadaná omítka vlivem vlhkosti, foto č.1, 4 a 6. Omítka je poškozená i přes sanační opatření, vyvrtané otvory průměru cca 20 mm do hloubky cca 800 mm od líce fasády. U jejich vnějšího konce jsou ve zdivu vloženy perforované plastové trubky délky cca 250 mm, foto č.3.

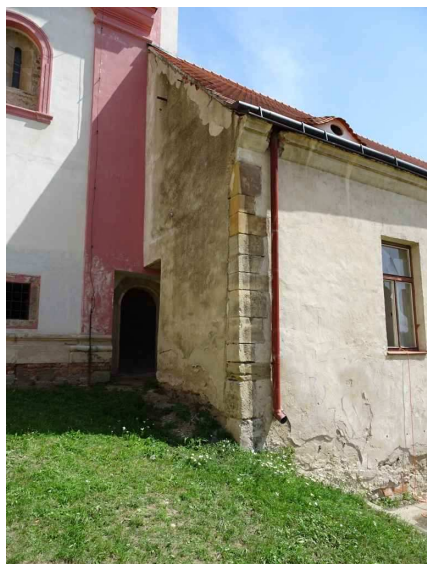
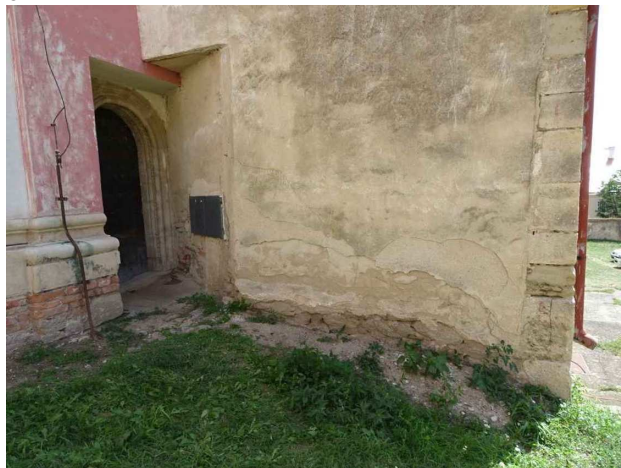
- V blízkosti severozápadního rohu budovy je také dešťový svod vyvedený přímo k obvodovému zdivu, foto č.5 a 6. V tomto místě byla zjištěna velmi vysoká vlhkost zdiva těsně nad přilehlým terénem, z toho je zřejmé, že dochází ke vztlínání vlhkosti z okolního terénu.

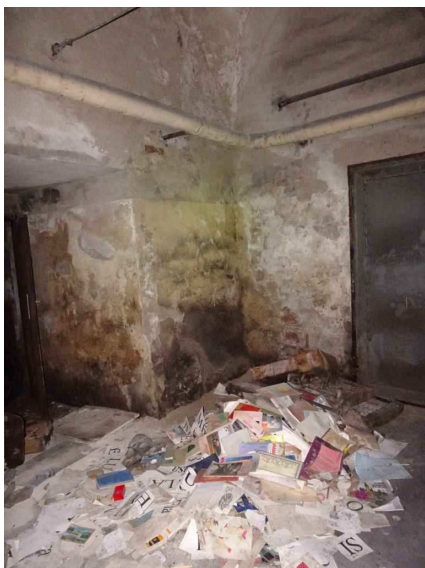
7.

- Ve snížené části spodního podlaží, kotelna a sklad uhlí, jsou na omítkách také vlhkostní mapy, foto č.7, které zasahují místy až do kleneb. To je viditelné především v blízkosti obvodového zdiva, foto č.8.

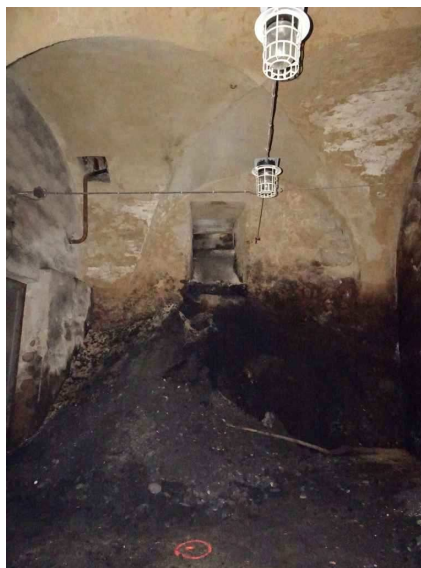
8.

- Na některých místech vlhkost vzlíná ze zdiva až do úrovně kleneb nad 1.NP, foto č.8.
- Železobetonová konstrukce schodišťové podesty na úrovni 2.NP je především v blízkosti uložení ve zdivu poškozená vlhkostí, je opadaná betonová krycí vrstva, foto č.29, 30. Místa je obnažená zkorodovaná ocelová výztuž.
- **Dřevěné trámové stropy jsou na několika místech ve velmi špatném stavu, několik stropnic je již téměř úplně zničené, foto č.33, 39, 42 a 43. Z celkového počtu 18 kontrolovaných stropnic byly 4 prvky (cca 22% !) poškozeny výrazně, dalších 7 (cca 39%) jich bylo poškozeno částečně, zbývajících 7 stropnic (cca 39%) bylo bez výraznějších známek poškození!**

- Cihelné klenby lze i nadále využívat. Ve snížené části prvního podlaží bude nutno zabránit pronikání vlhkosti ze zdiva do kleneb. Porušené klenby musí být opraveny - doplněny zdící prvky.

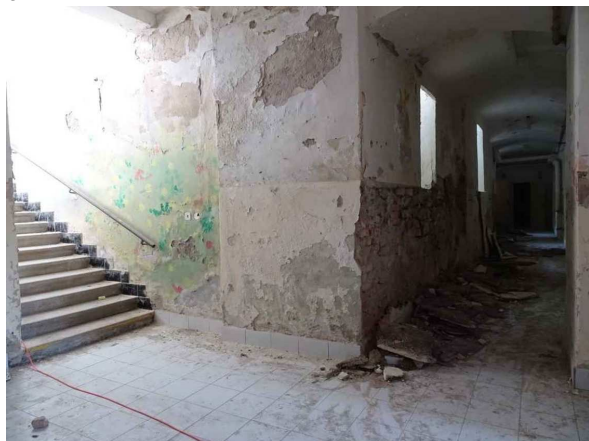
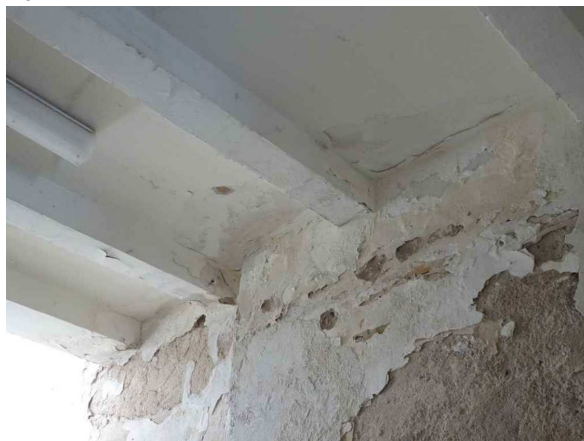
- Nejvýraznější viditelné poškození vnitřních omítek vlivem vlhkosti je v blízkosti schodiště na východní straně. Obvodové zdivo je zde viditelně vlhké až k úrovni podesty v 2.NP, foto č.9 a 10. Situace je také způsobena nevhodnými stavebními úpravami svislých konstrukcí - obklady, předstěny s nevětraným povrchem vlhkých stěn apod.

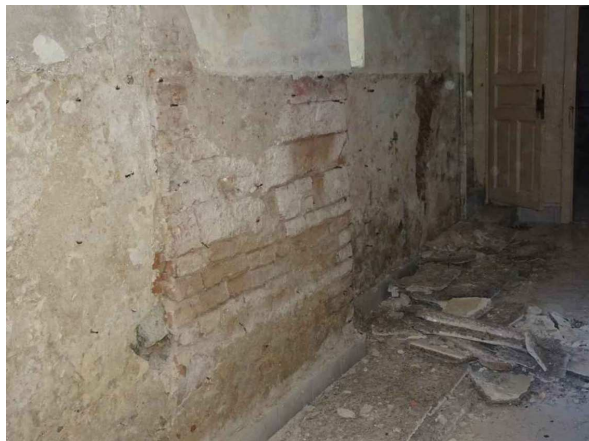
- Skutečnosti, že zdivo obsahuje vysoké až velmi vysoké vlhkosti (zkušební místa W6 a W7), nepomáhá ani heraklitový obklad aplikovaný podél východní obvodové stěny v 1.NP pod okny směrem k anglickému dvorku, foto č. 9 a 11.

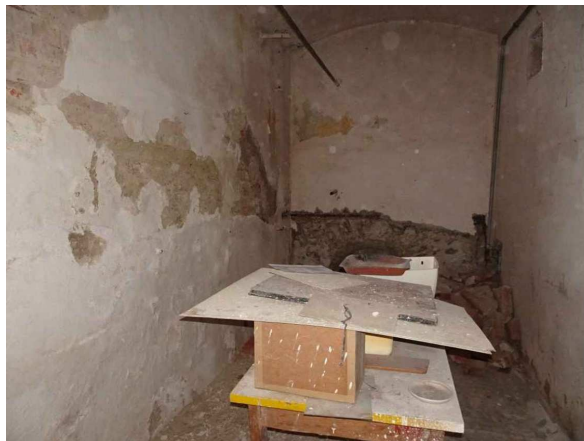
12.

- Vlhkostní mapy jsou také u východní obvodové stěny ze strany interiéru mimo anglický dvorek, foto č.12.
- Také v západní části 1.NP jsou na omítkách v interiéru viditelné vlhkostní mapy, foto č.13 - 16. Vlhkost je pravděpodobně obsažena zejména na povrchu zdiva v omítkách nebo malbách. Z důvodu téměř nulového větrání dochází pravděpodobně ke kondenzaci vzdušné vlhkosti na vnitřní straně stěn.

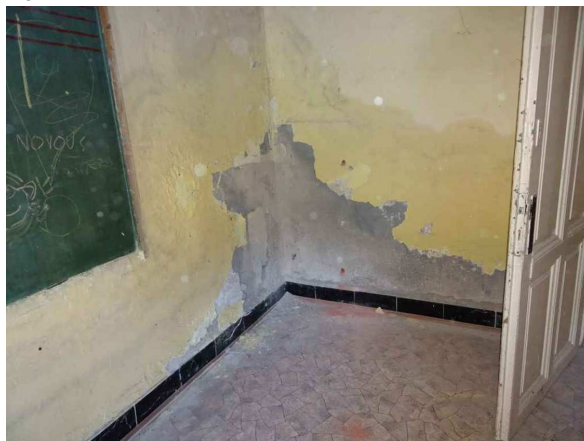
16.

- Po lokálním odstranění omítek v interiéru budovy a případných nopových fólií na stěnách v interiéru 1.NP se místy objevuje černý povrch, který může souviset s hydroizolačními opatřeními provedenými v minulosti. Pravděpodobně se jedná o opatření, které by mělo zadržovat vlhkost ve zdivu. Na některých místech je také použita cementová omítka, která také brání volnému odpařování nahromaděné vlhkosti ze zdiva ven, foto č.16. Vlhkost následně vystupuje do ještě větší výšky.

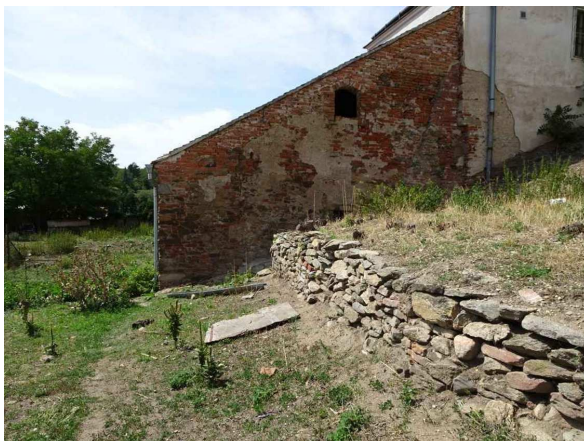
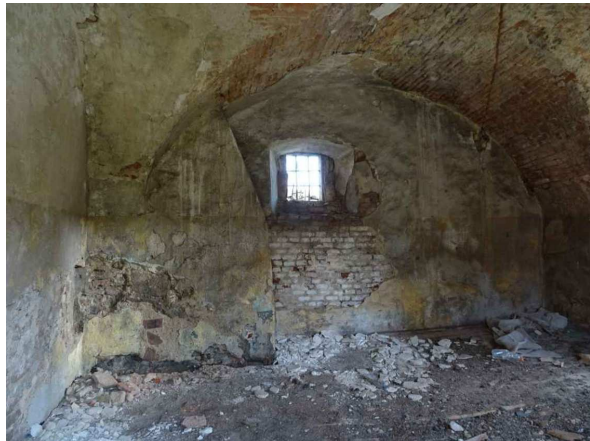
- Vysoká vlhkost byla také zjištěna v přístavku na jižním konci objektu u východní stěny, která je pod úrovní přilehlého terénu, foto č.22 a 25. V této části je zcela opadaná omítka, foto č.22 - 24, a také zde je dešťový svod vyústěn na terén v těsné blízkosti obvodového zdiva, foto č.23.

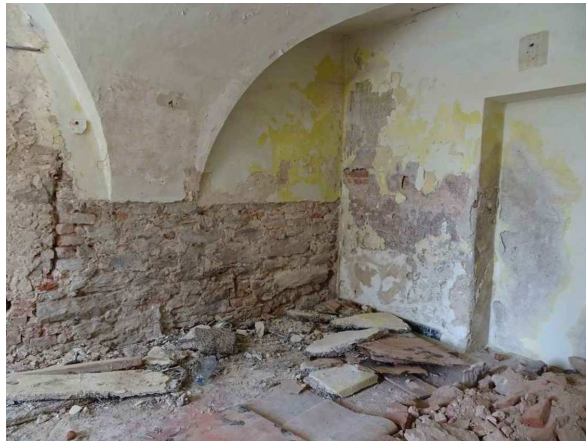
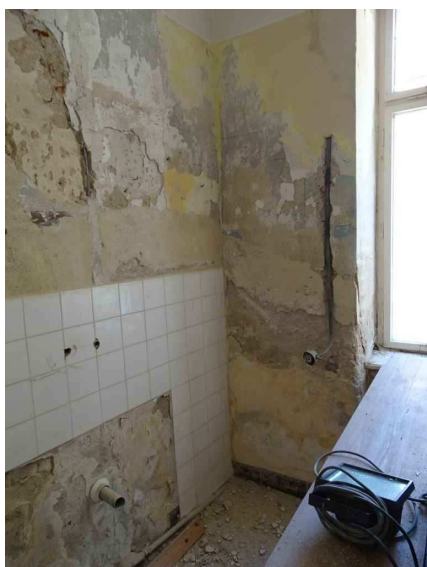
- V interiéru 2.NP na severním konci jsou opět viditelné vlhkostní mapy a opadaná omítka, foto č.26 a 27. V tomto místě je budova napojena na sousední kostel.

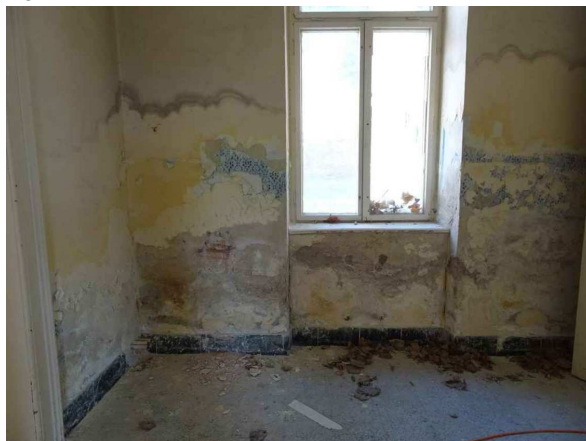
28.

- Výrazné vlhkostní mapy jsou na obvodovém zdivu ze strany exteriéru i interiéru v úrovni 2.NP v severovýchodní části budovy a u vystupující části schodiště. Vlhkost vystupuje na fasádě až do výšky cca 1 metru, foto č.17 - 20. Vlhkostní mapy jsou také na obvodové stěně z interiéru, foto č.28.

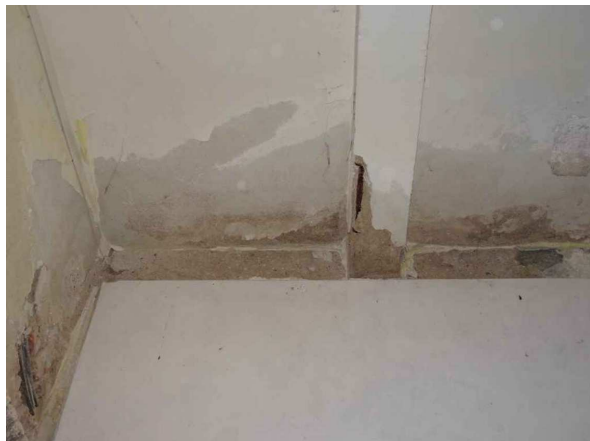
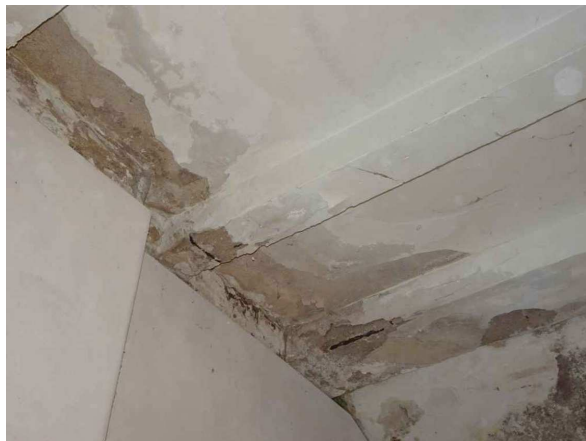
- Železobetonová konstrukce podesty schodiště na úrovni 2.NP je ze spodního líce poškozena vlhkostí. V blízkosti uložení na zdivo je opadaná krycí vrstva, obnažená výztuž je zasažena korozí, foto č.29 a 30.

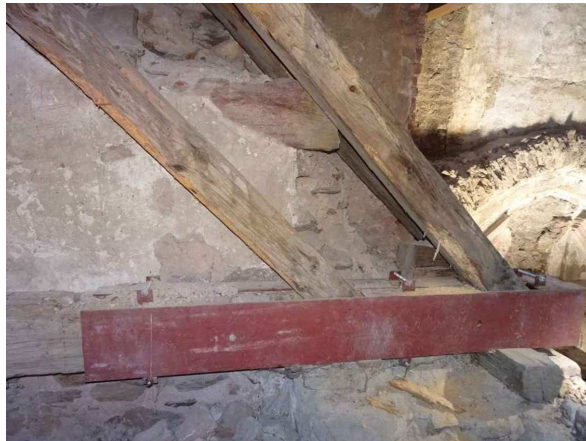
44.

- Je zřejmé, že v minulosti již došlo k zesilování některých poškozených prvků pomocí přílozek. V severovýchodním rohu byly u vazného trámu použity příložky ocelové, foto č.44. V jiných částech jsou příložky z dřevěných fošen, foto č.47. Bohužel při opravách byly ponechány poškozené části dřeva a také bylo použité chemicky neošetřené dřevo. Proto degradace dřeva způsobená převážně larvami dřevokazného hmyzu pokračuje dále a navíc larvy napadly i nověji použité dřevěné příložky.

- Bude nutné provést výměnu všech prvků vyznačených **červeně** ve výkresové dokumentaci !
- Zesílení nebo výměnu částečně poškozených prvků, které jsou na výkresech vyznačeny **modře**. Je velice pravděpodobné, že se zjistí, že i tyto prvky bude nutno zcela vyměnit.

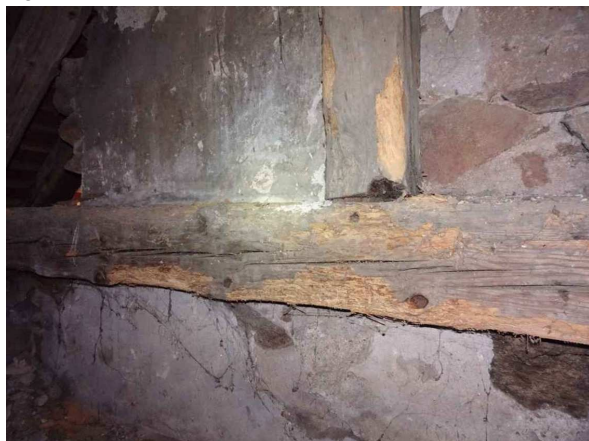
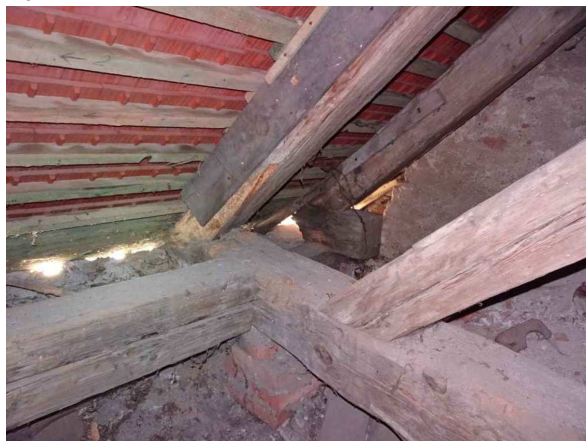
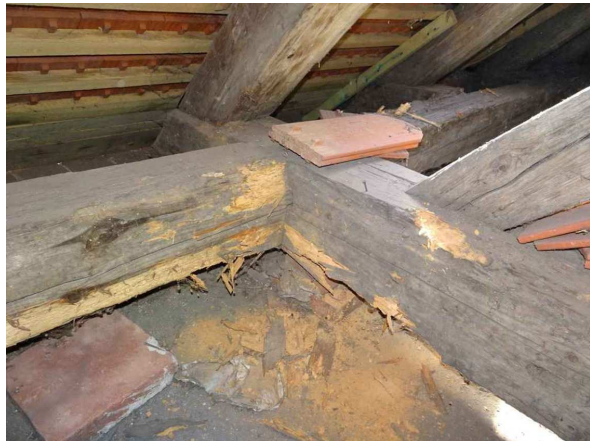
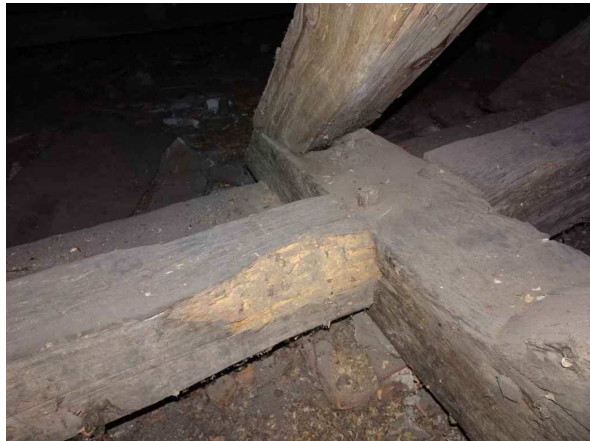
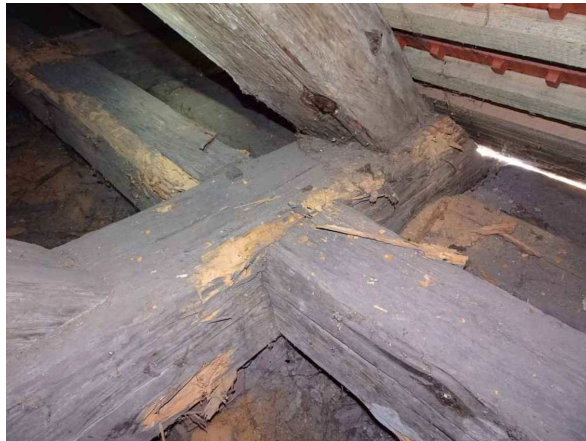
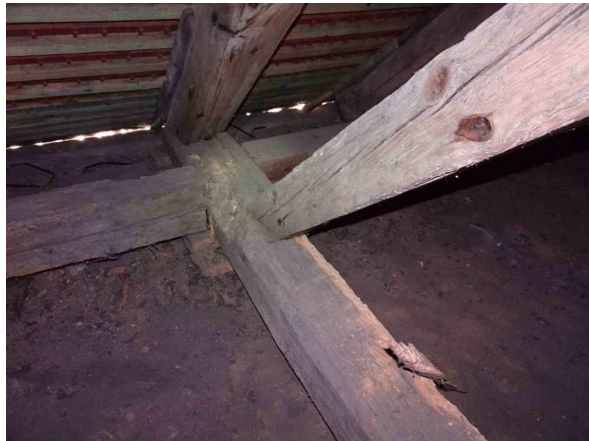
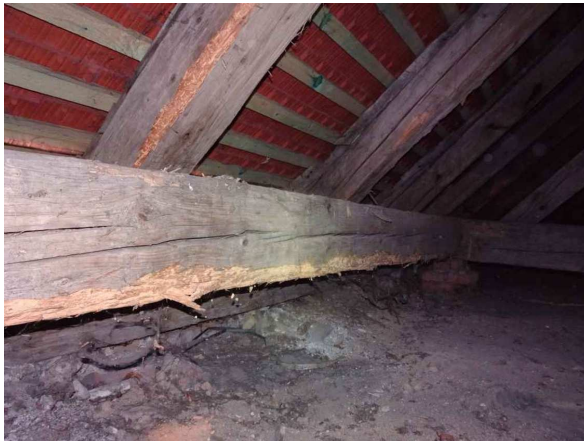
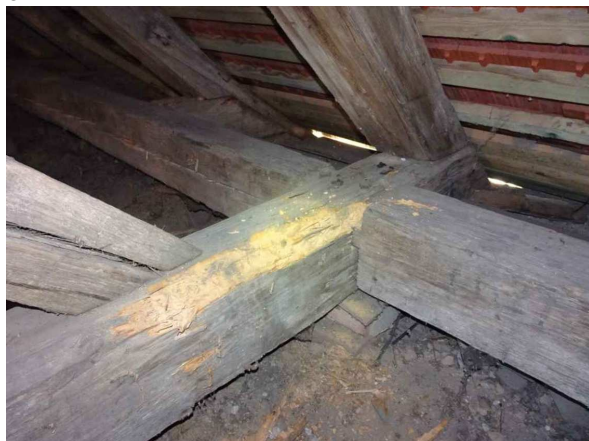
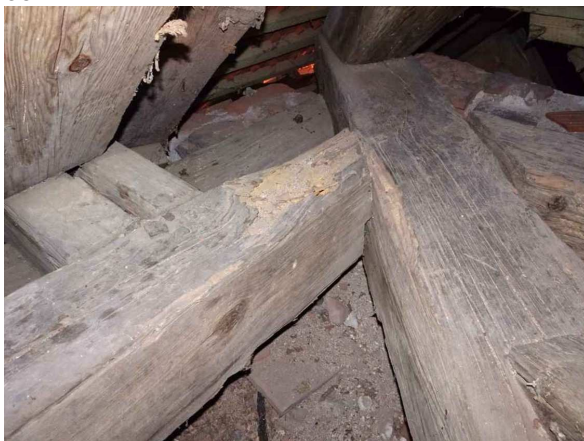
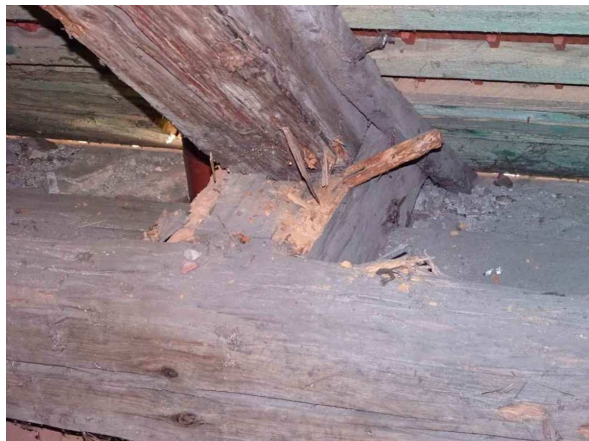
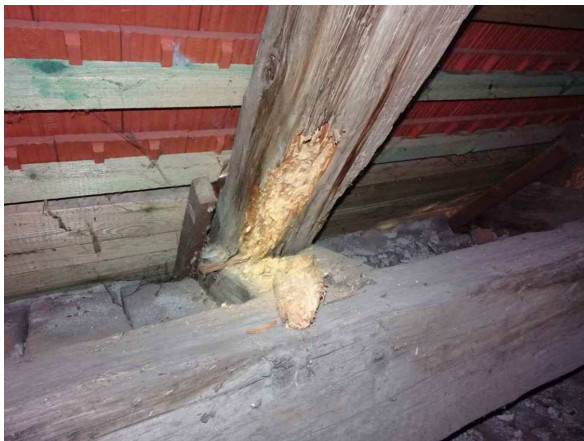
- Nejhorší situace byla zjištěna ve spodní části krovu, poškozené jsou zejména části pozednic, vazných trámů, krácat, krokví a výměn krácat, foto č.45 - 49 a 53 - 60.

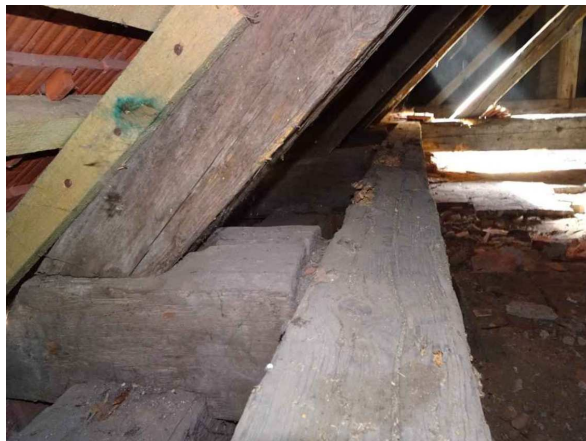
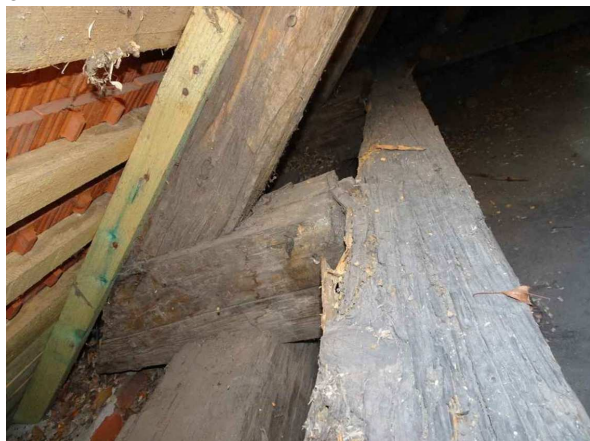
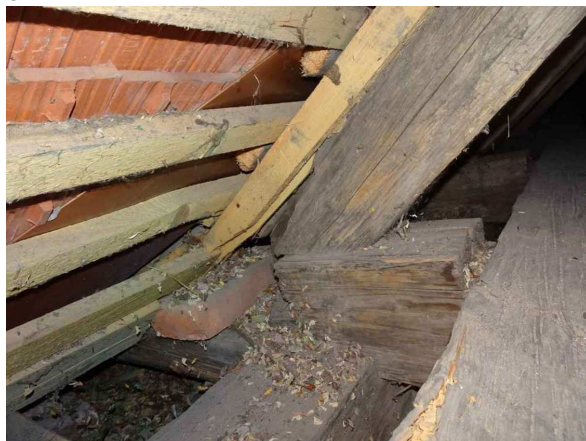
- Na několika místech jsou uvolněné spoje mezi výměnou krácat a krácaty, foto č.48, 51 a 52.
- Uvolněné jsou také některé spoje mezi kleštinou, střední vaznicí a krokví, foto č.50.

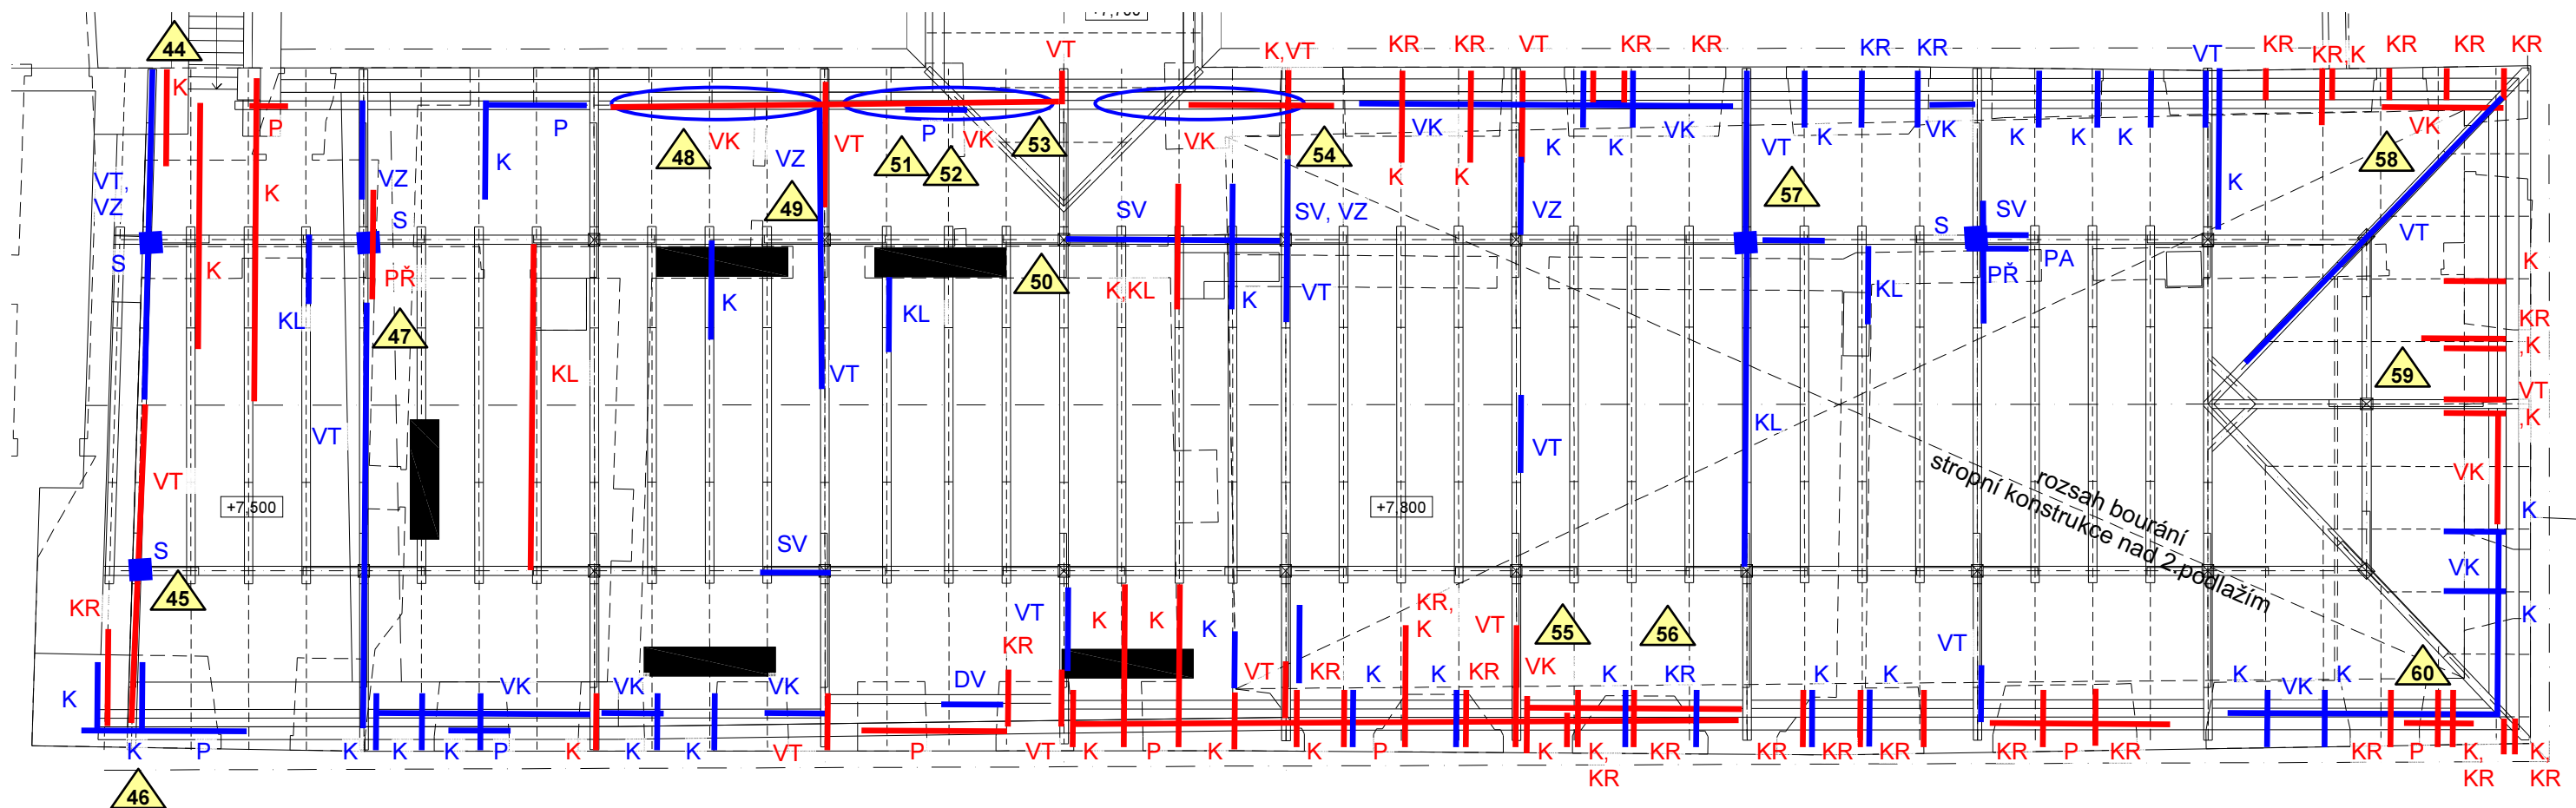
Výkres č.3

- Prvky, které jsou oslabeny o více než cca 30%, jsou ve výkresové dokumentaci vyznačeny **červeně**, prvky, které jsou oslabeny o cca 10 - 30%, jsou na výkresech vyznačeny **modře**.
