## Restaurátorský záměr – štukové a kamenné prvky fasády

### FASÁDA BÝVALÉ SPOŘITELNY NA RADNIČNÍ ULICI VE ŠTERNBERKU

Zpracoval: MgA. Martin Parobek (číslo licence MK 46397/2012)

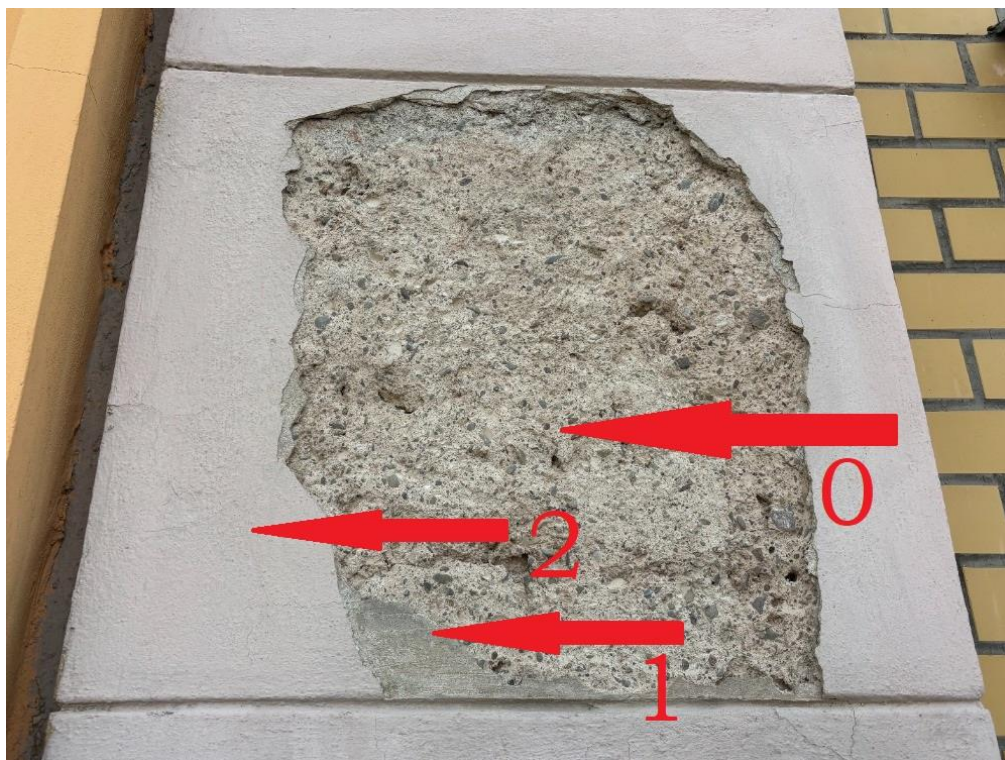
Degradovaná omítka na levé straně bosáže v 1. patře

- 0 – původní jádrová omítka
- 1 – původní jemná štuková omítka
- 2 – jemná štuková omítka z poslední opravy (1993)

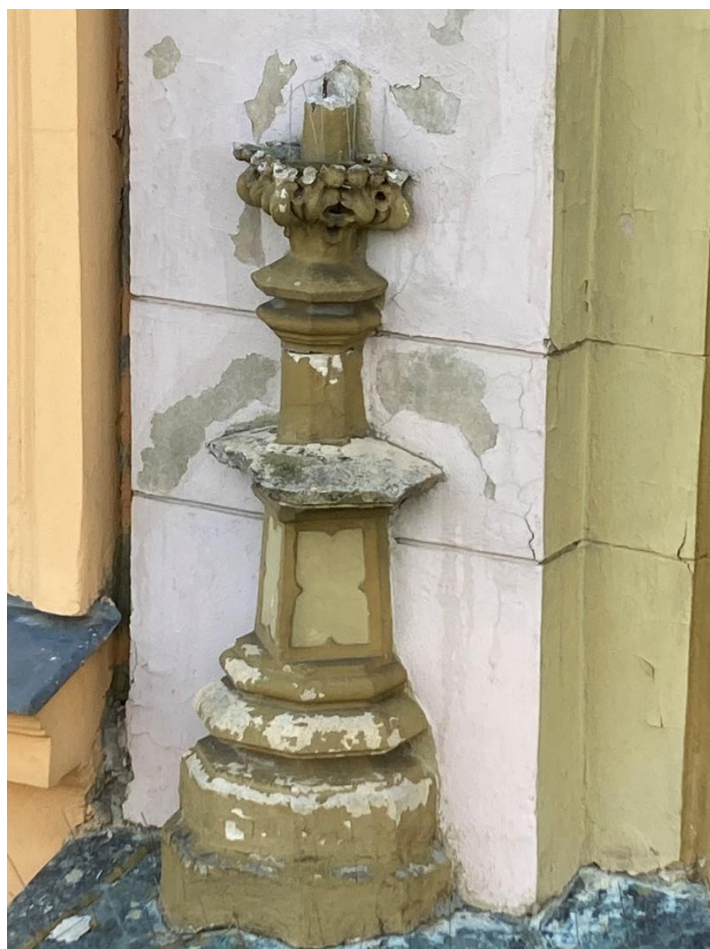
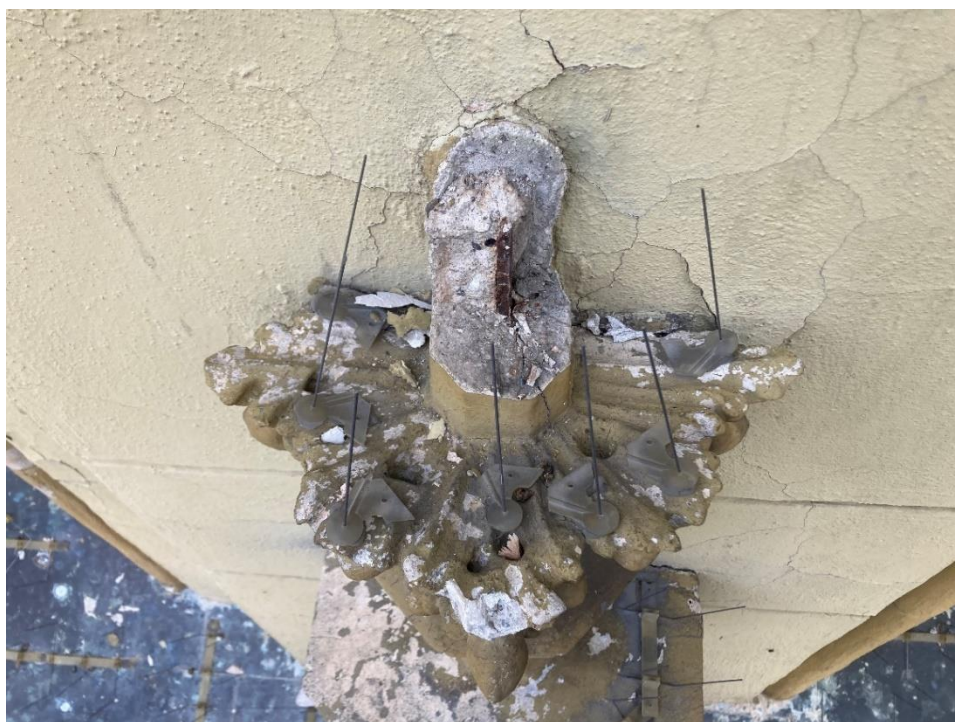
Poškození plastických dekorativních prvků a omítek je způsobeno zejména vlivem degradace materiálu, zatékání vody do vápenného štku a mrazových cyklů a také vlivem použitého fasádního nátěrů. Na fasádě jsou v prvním patře na římsě odlitky dekorativních kytěk, které jsou ve špatném stavu, jsou sestaveny z více částí, které jsou spojeny železnými čepy. Na jedné kytce vlivem koroze železného čepu došlo k prasknutí a hrozilo zřícení, poškozená a uvolněná část byla snesena z plošiny. Téměř všechny dekorativní části fasády a modelované štukové prvky se nacházejí pod novodobými nátěry, které převážně zaslepují jemnou modelaci detailů. Odlévané a nanášené plastické prvky vykazují rozdílné typy poškození: Stav odlitků je relativně v dobrém stavu, je výrazně zaslepena modelace (konzole balkonu, dekory s rostlinným motivem, hlavice sloupů). Tyto odlité prvky se nedrolí, drobné ztráty materiálu pouze lokálního významu, na poklep lokálně duté. Celkový stav odlitých prvků je relativně dobrý.

Poškozená dekorativní váza v prvním patře (celkem jsou čtyři na fasádě).

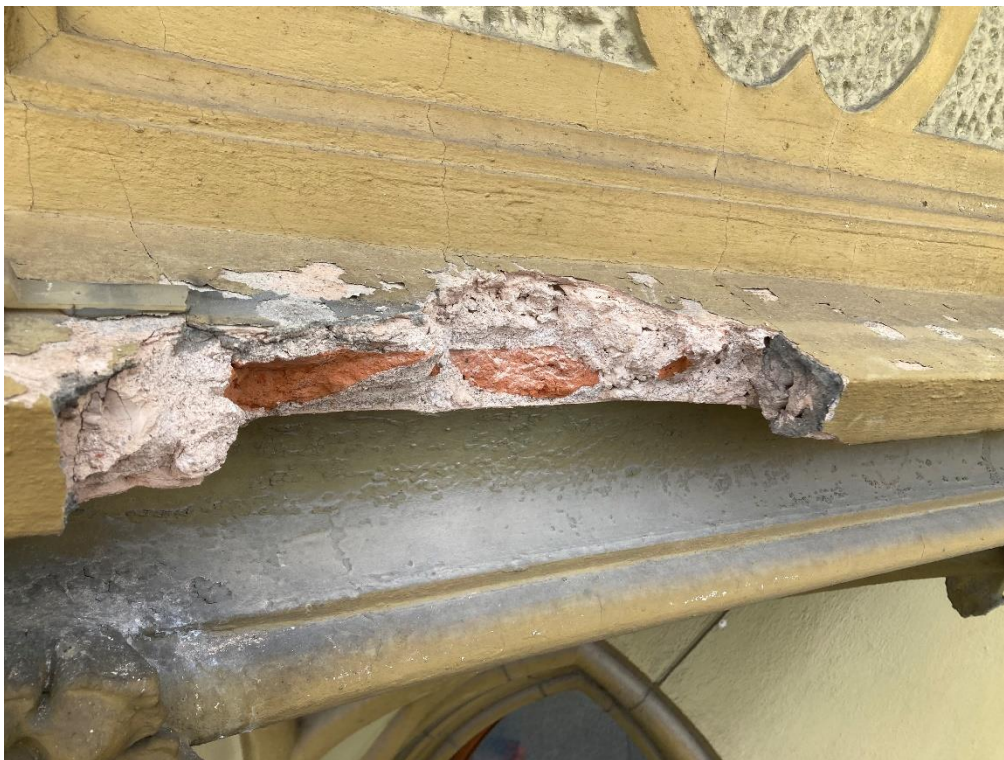
Poškození – římsa nad arkýřem.

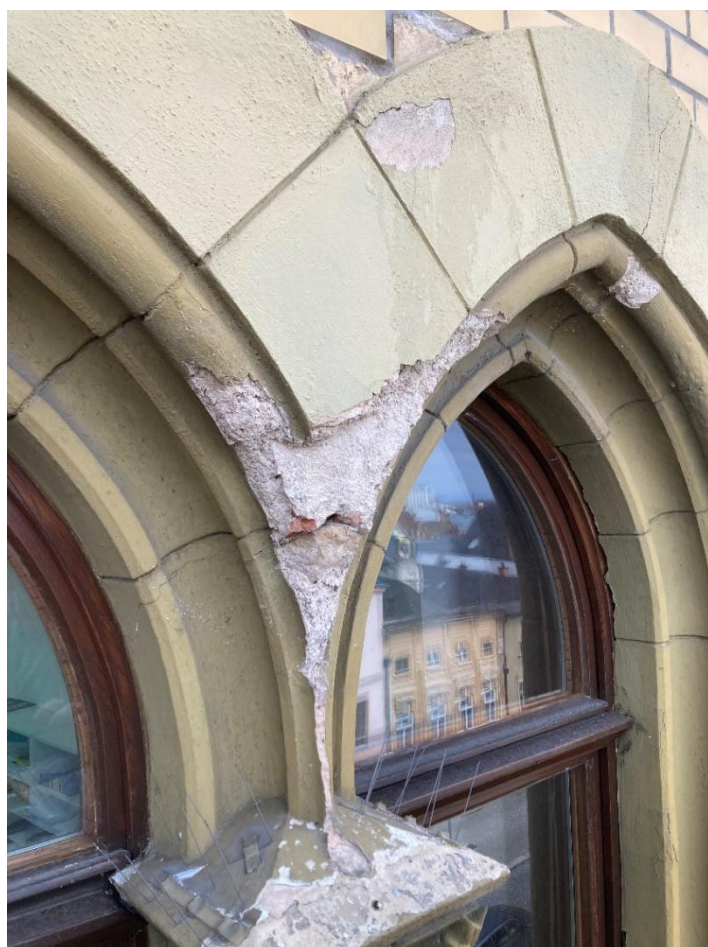
Profilace tažených říms jsou místy popraskané, lokálně odpadávají. V současnosti je fasáda v neuspokojivém stavu, v podstatě havarijním.

Poškození štukové profilace oken v prvním patře.

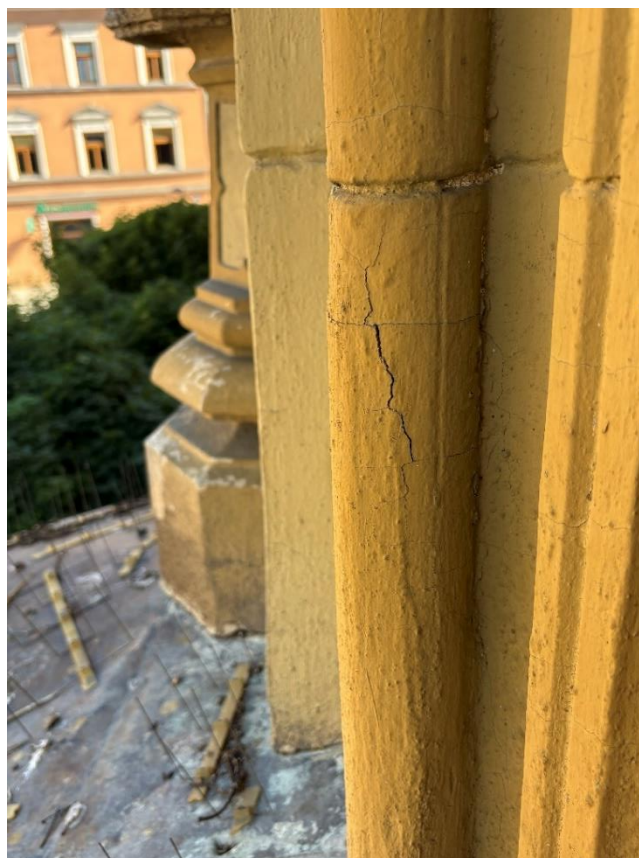
Praskliny ve štukových profilacích kolem oken.

Dle potřeby budou dutiny injektovány injektážní směsí na bázi vápna. Trhliny a vlasové trhliny budou vyčištěny a proškrabány špachtlí a před tmelením řádně očištěny. Pro vytmelení bude použita malta na bázi hydraulického vápna shodné struktury jako stávající okolní omítka. Před zahájením prací budou provedeny zkoušky vhodného doplňujícího materiálu. Doplnění omítek bude provedeno hydraulickou vápennou maltou.

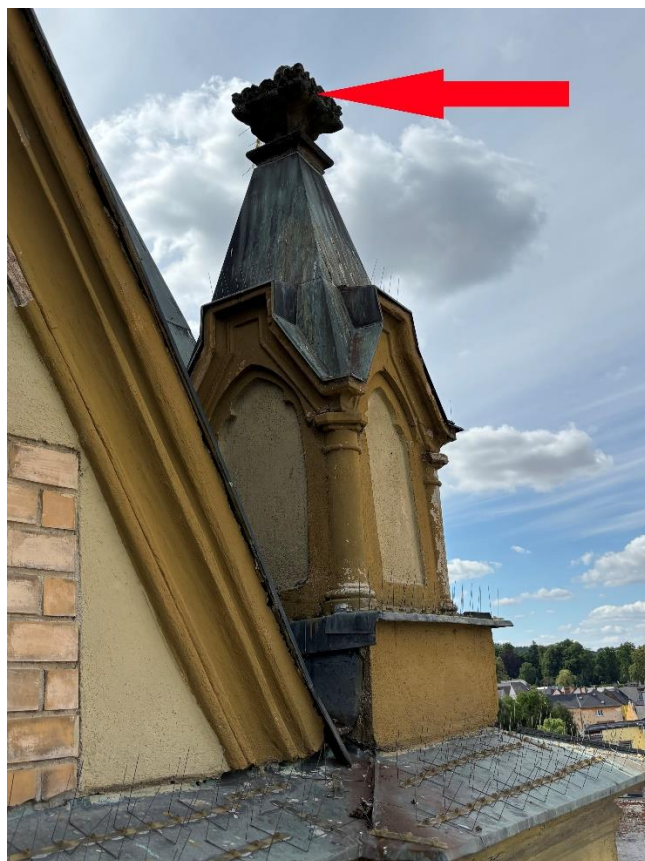
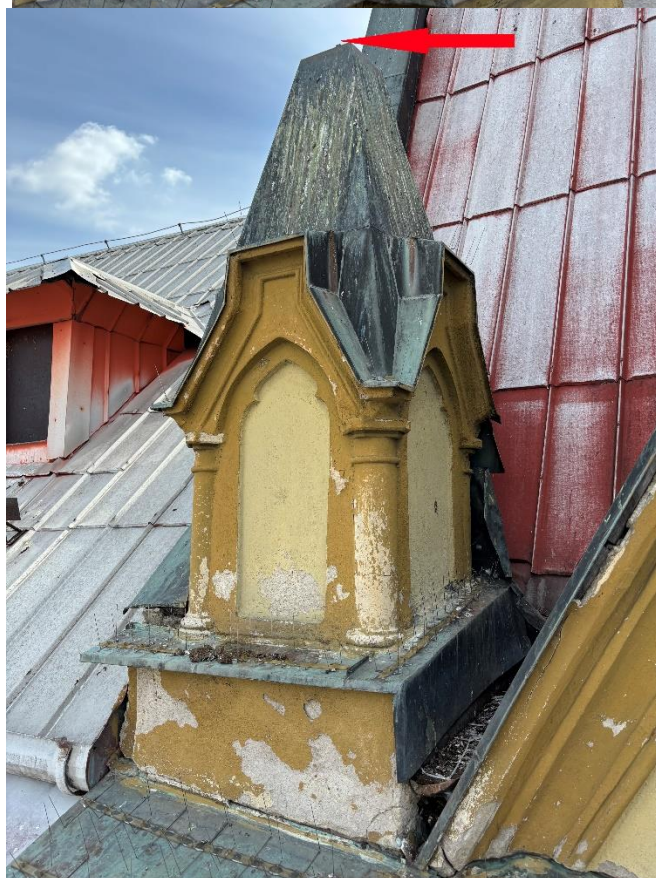
Z pískovce je ještě zhotovena ozdoba (rostlinného motivu s akantovými listy), kterou je zakončena oplechovaná věžička, která je osazena nad střešní římsou úplně vpravo, na levé věžičce chybí (jde vidět jen vystupující kotvící čep). Ozdoba je poškozena od mechů a lišejníků, nebylo možné zhlédnout z blízka (z důvodu silného větru při přístavění plošiny).

Pískovcové zakončení věžičky na levé straně chybí.

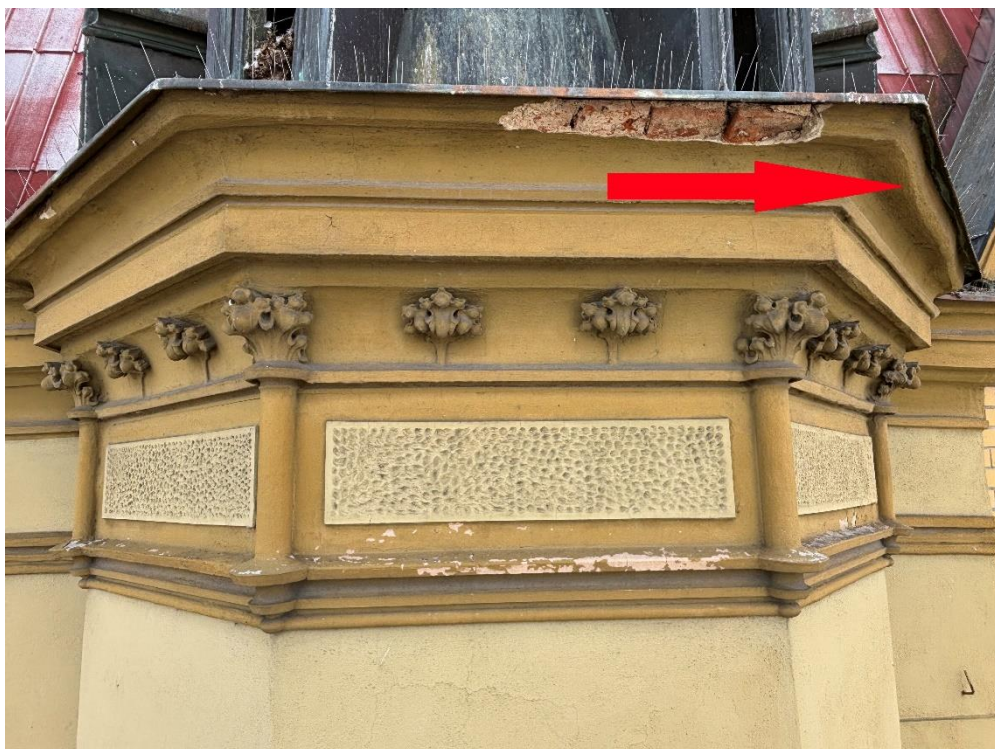
Nevhodně dotažený štukový profil z předchozí opravy, římsa odpadává.

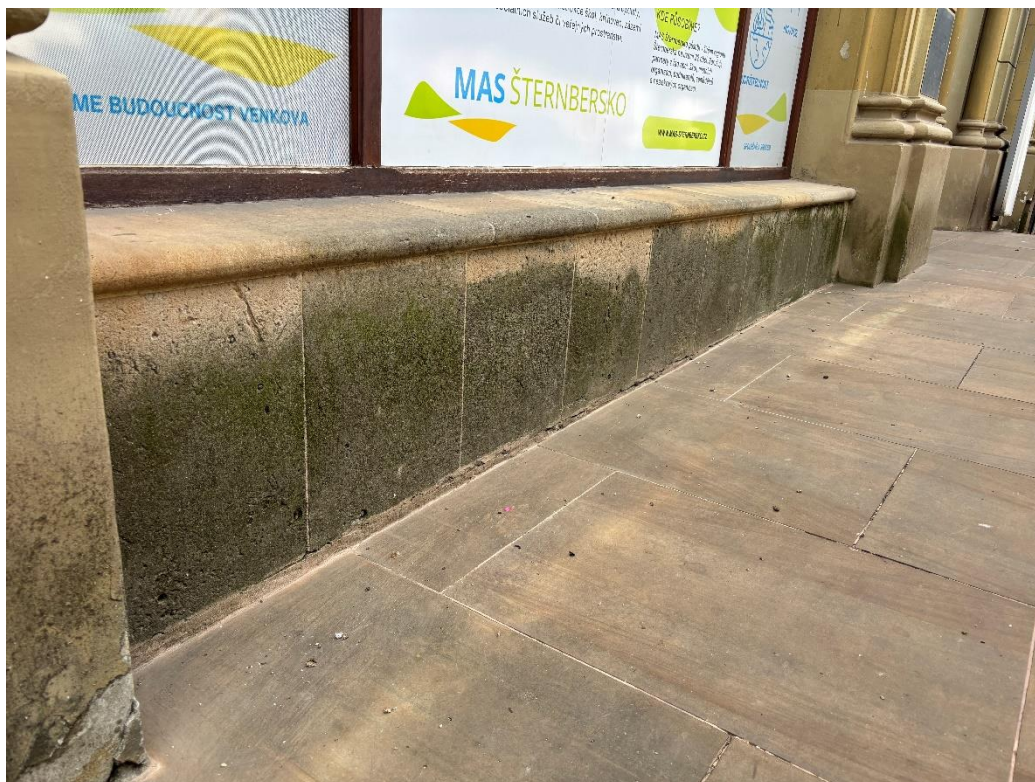
Pískovcový sokl.

Schodiště bude očištěno nízkotlakovou vodou, uvolněné spárování bude nahrazeno novým, drobné defekty ponechány. Sokl v přízemí bude ošetřen proti mechům a lišejníkům a očištěn pomocí nízkotlakové vody. Stav pískovcového obkladu na žardiniéře je již dožitý na výměnu (v rámci etapy restaurování fasády je navrženo pouze ošetření biocidem a čištění).

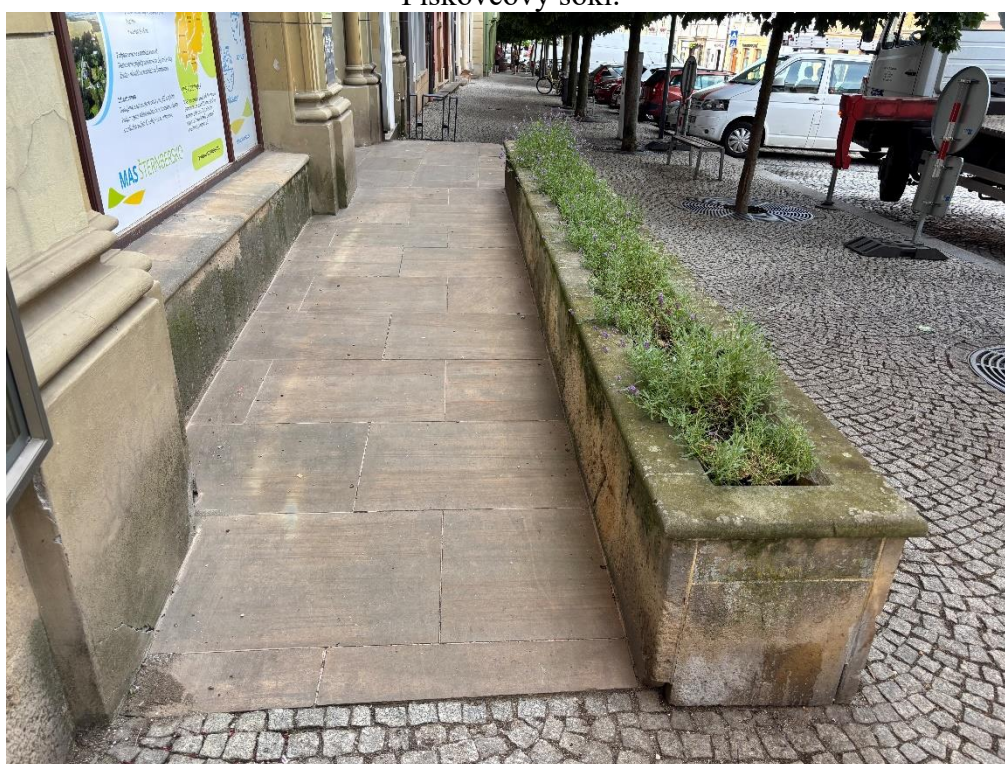
Pískovcový sokl v přízemí je zhotovený z hořického pískovce, stejně jako pískovcová žardiniéra. Stav pískovce žardiniéry je již dožitý na výměnu (v rámci etapy restaurování fasády je navrženo pouze ošetření biocidem a čištění). Sokl se nachází v lepším stavu, není nutná výměna. Schodiště a plocha schodiště je zhotovena z jemnozrnného pískovce maletínského typu. Kámen není výrazně poškozený, místy drobné mechanické poškození hran, spárování je uvolněné.

Pískovcová rampa se žardiniérou.

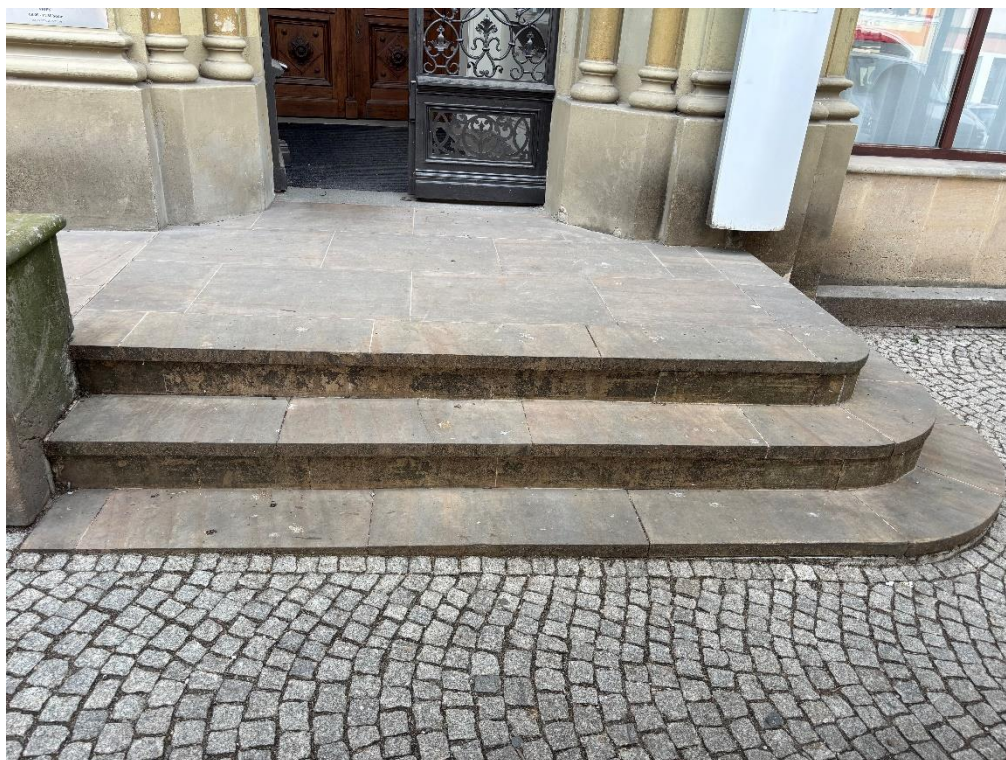
Vstupní pískovcové schodiště.
