## Restaurátorský průzkum a záměr na restaurování Kovoprvky na vnějším plášti budovy bývalé spořitelny Šternberk

1. Okres: Olomouc
2. Obec: Šternberk
3. Adresa: Radniční 80/18, Šternberk
4. Název objektu, jehož součástí je rest. dílo:
5. rejstříkové č. památky: 15897/8-3167
6. Název restaurované památky: Kovoprvky na vnějším plášti budovy bývalé spořitelny

### **IV. Popis stavu památky, průzkum a návrh prací:**

### **V. Záměr na restaurování**

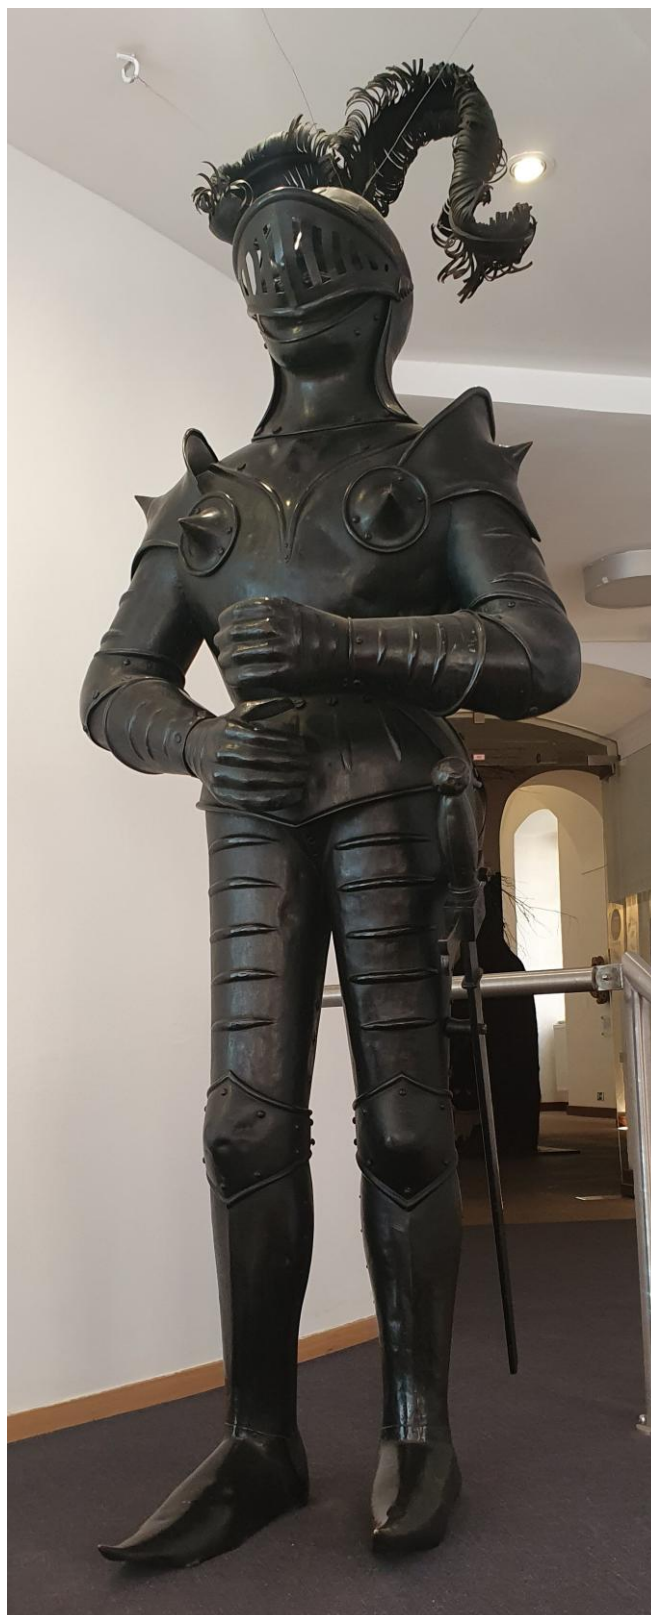
Rytíř Rolland byl vyroben šternberským klempířským mistrem Franzem Maulerem (FRANZ MAULER, SPENGLERMEISTER, STERNBERG, 12/8 1928) a v současné době je uložen ve vstupní hale Vlastivědného muzea Olomouc.

Rytíř Rolland ve Vlastivědném muzeu Olomouc

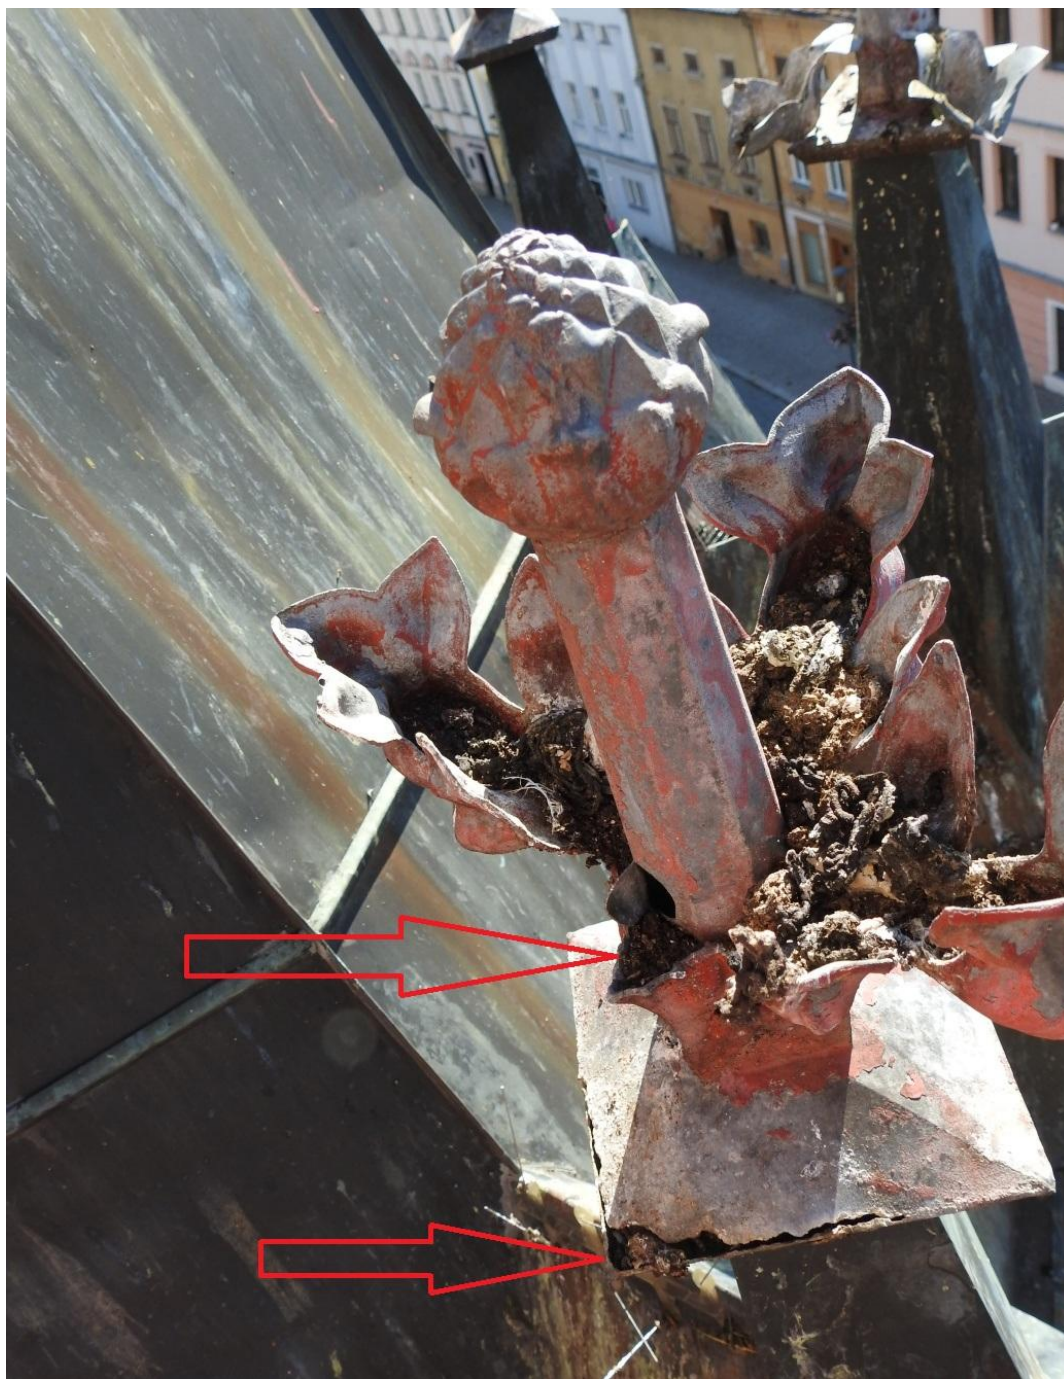
Po obvodu věže jsou 4 malé arkýře s okénky završené plechovými věžičkami s fiálami. Tři fiály jsou původní a jsou odlité ze zinkové slitiny. Každá fiála se skládá ze čtyř krabů a centrální šišky (výška 400 mm, šířka krabů 240 mm). Fiály jsou vsazeny přes oplechování (částečně zinkový plech, částečně měděný plech) do dřevěných hrotnic. Toto oplechování je na mnoha místech narušeno a do hrotnic zatéká. Na jedné z původních fiál chybí 1 krab (u fiály zcela vlevo, blíže ke střeše). Povrch fiál je znečištěný, nicméně konstrukčně jsou fiály v dobrém technickém stavu.

Ze čtvrté fiály je dochována pouze původní centrální šišťice, chybějící krabi byli nahrazeni plechovými kraby ze zinkového plechu (dva plechoví krabi v současnosti chybí) a jejich stav je velmi špatný. Síla plechu nevyhovuje povětrnostním podmínkám.

Chybějící krab na odlitku fiály a vyznačení trhlin v plechu

- Demontáž
- Očištění od nánosů mechtů a nečistot měděným kartáčem.
- Výroba modelu pro odlití chybějících prvků – 5 krabů.
- Odlití chybějících prvků.
- Doplnění nově odlitých prvků na nerezové čepy, šrouby a hliníkové nýty. Spoje budou zaletovány cínovou pájkou.
- Omytí destilovanou vodou.
- Aplikace nátěru směsí pryskyřice a vosku.
- Degradované stříšky z pozinkovaných plechtů pod fiálami, završující hroty věžiček, budou nahrazeny novými prvky z Cu plechtů.

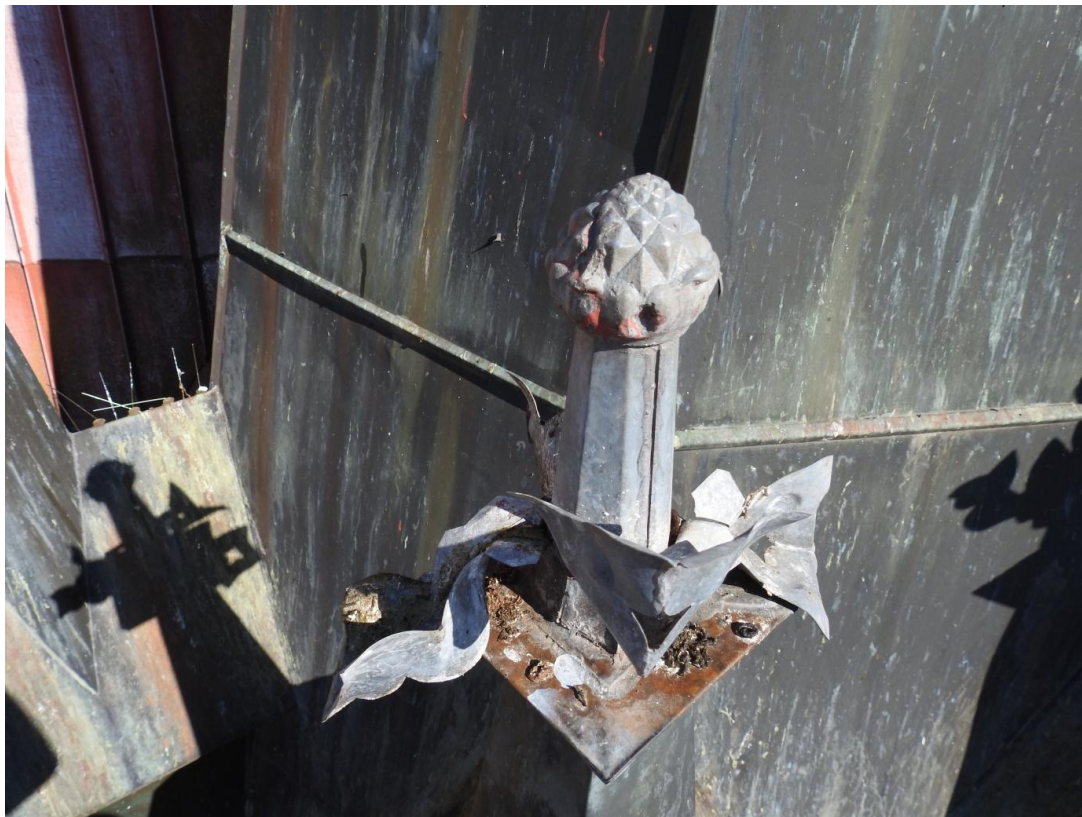
Původní šišťice a torzo nepůvodních plechových krabů

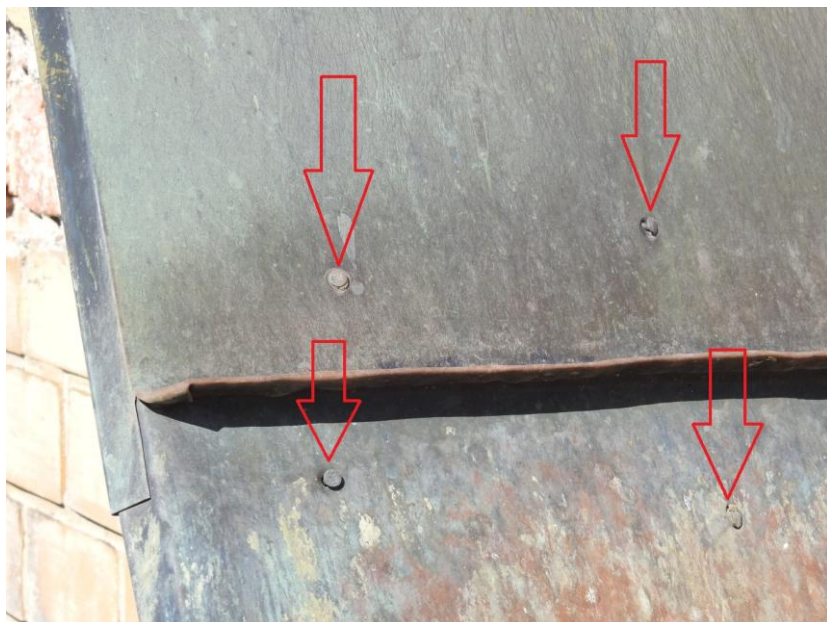
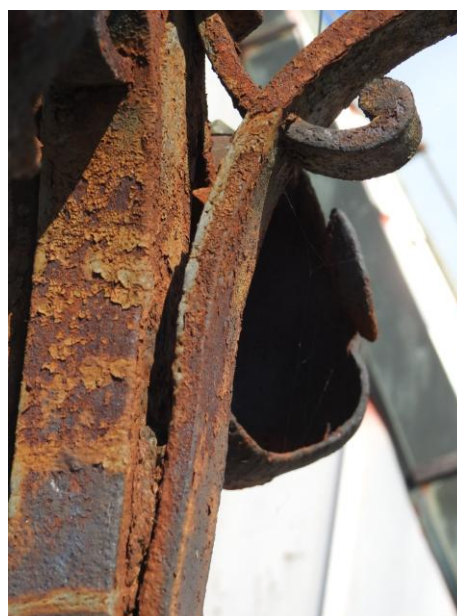
Vyznačení protrženého oplechování

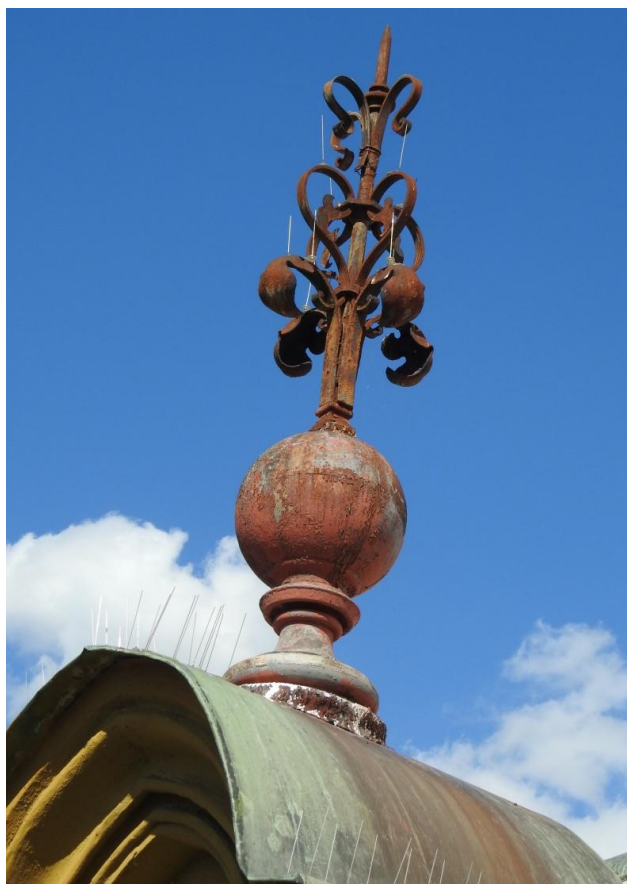
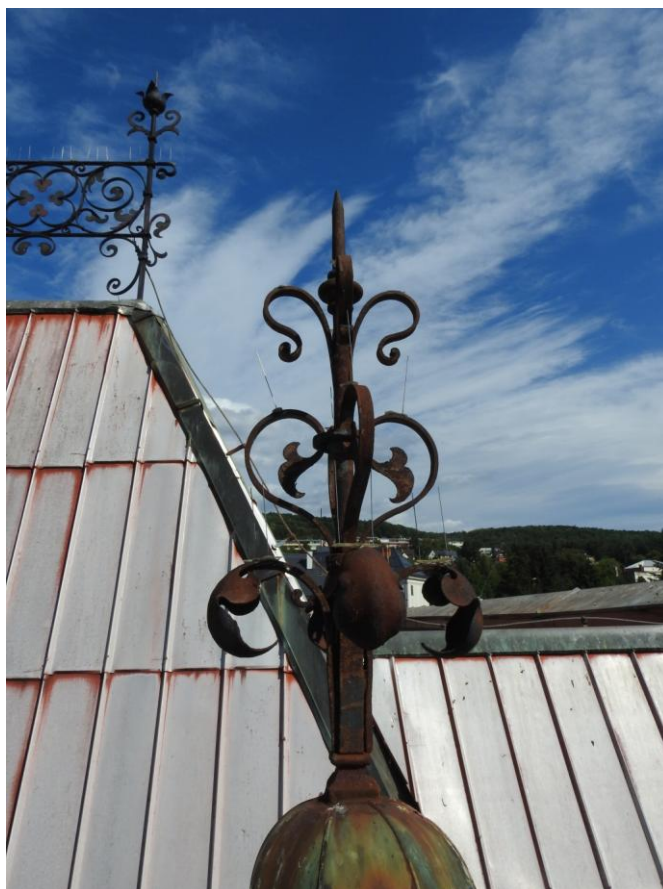
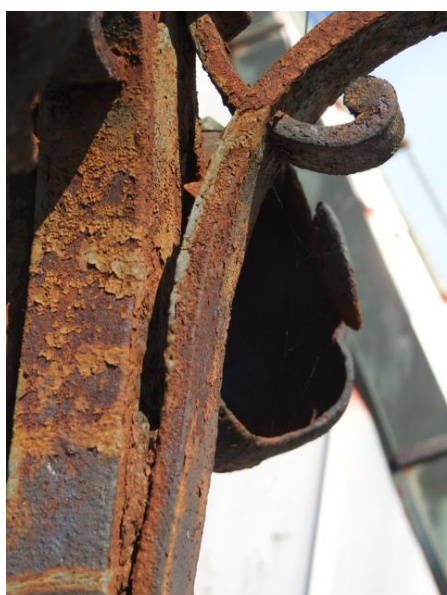
Silná koroze

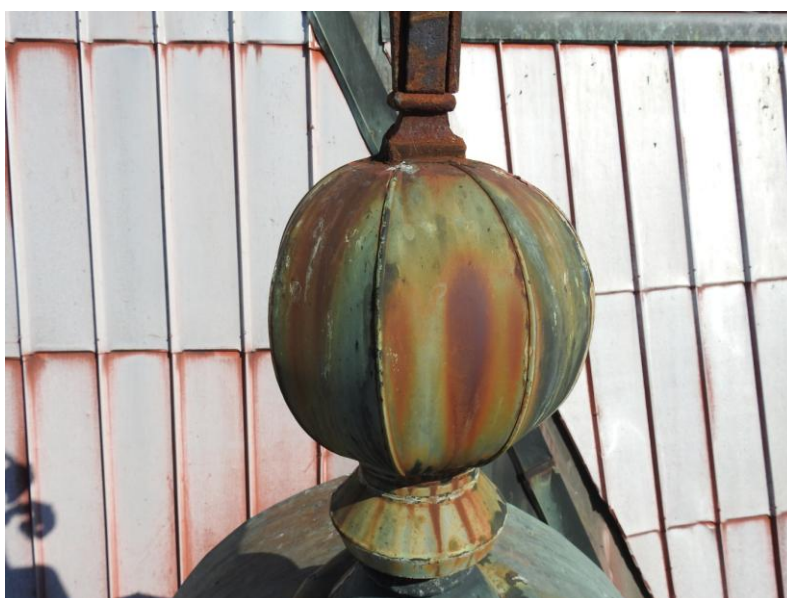
nad pravým štítem je včetně nohy nově vyrobená a tvarově nekopíruje dochovaný originál makovice nad levým štítem. Po sejmutí zdobného prvku ze střechy bude zjištěn stav a typ materiálu. Pokud nebude makovice vyrobena z Cu plechu, tak bude nahrazena novou makovicí, která bude respektovat originál. Uchycení prvků je vlivem narušení hrotnic nestabilní a uvolněné; prvky jsou vyoseny.

Nepůvodní makovice

- Pokud bude zjištěno, že makovice nad pravým štítem je z pozinkovaného plechu, tak bude nahrazena nově vyrobenou kopií dle dochovaného originálu makovice nad levým štítem.
- Cu makovice nad levým štítem bude očištěna od nánosů mechů a nečistot měděným kartáčem.
- Srovnání deformací.
- Vyspravení trhlin cínovou pájkou s příměsí stříbra.
- Nové tmelení vhodnými tmely.

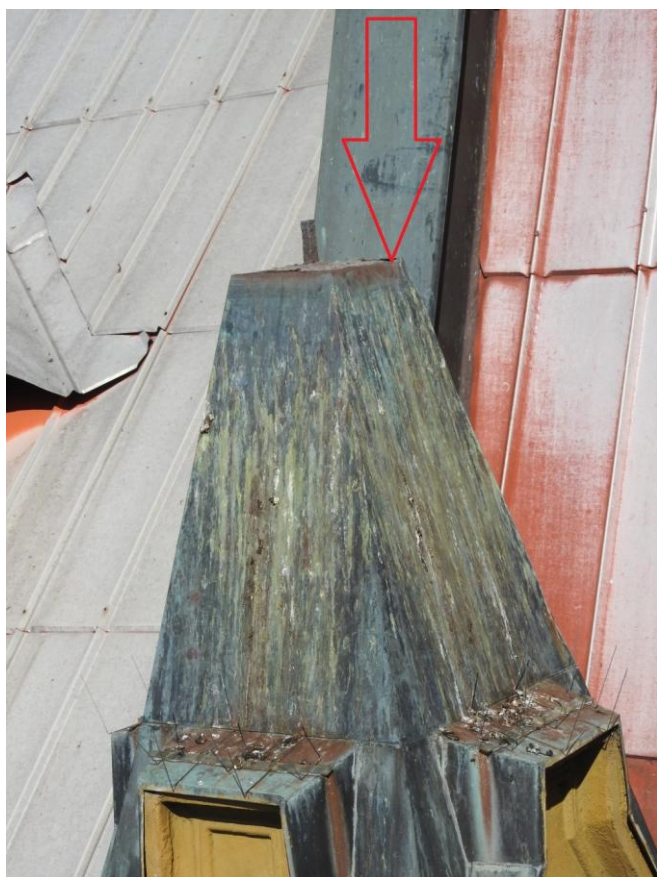
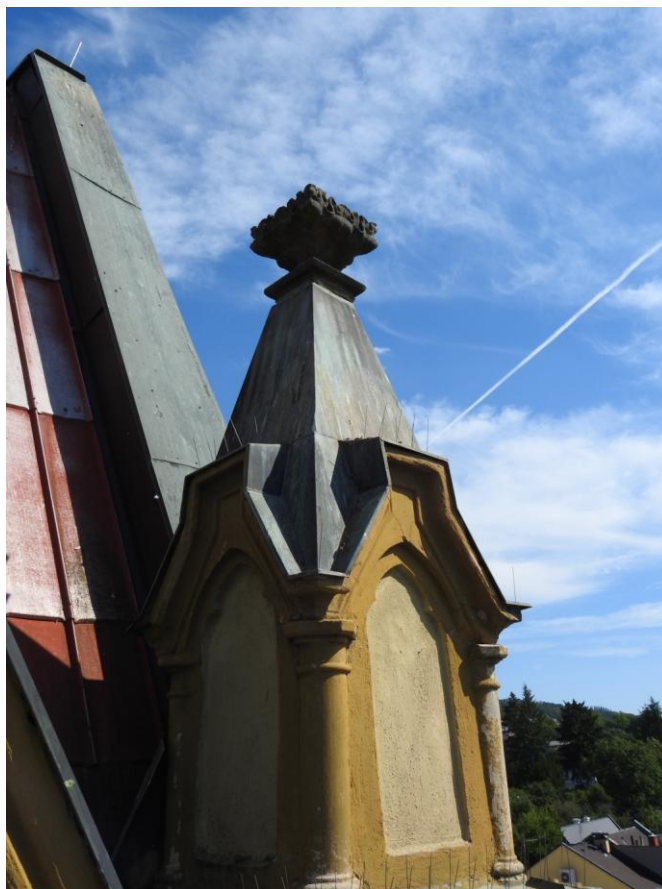
Detail protrženého oplechování

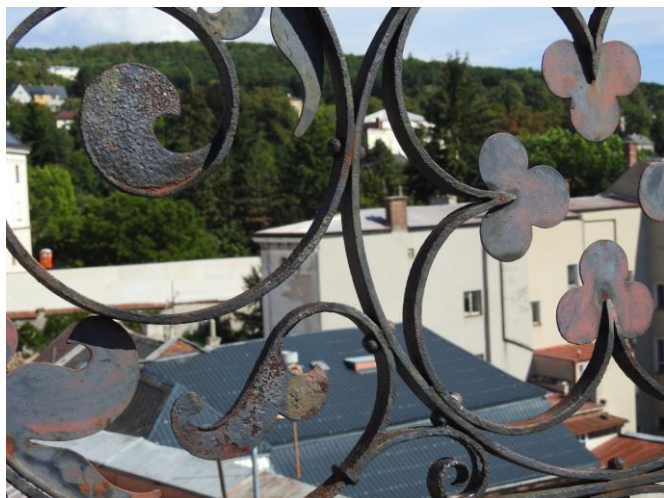
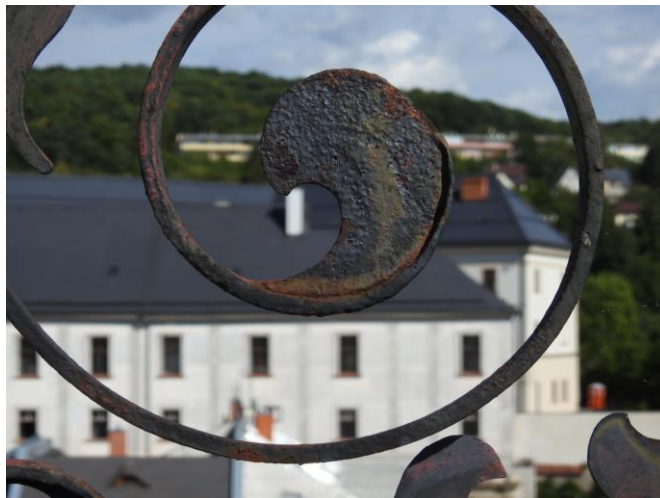
Detail silné koroze

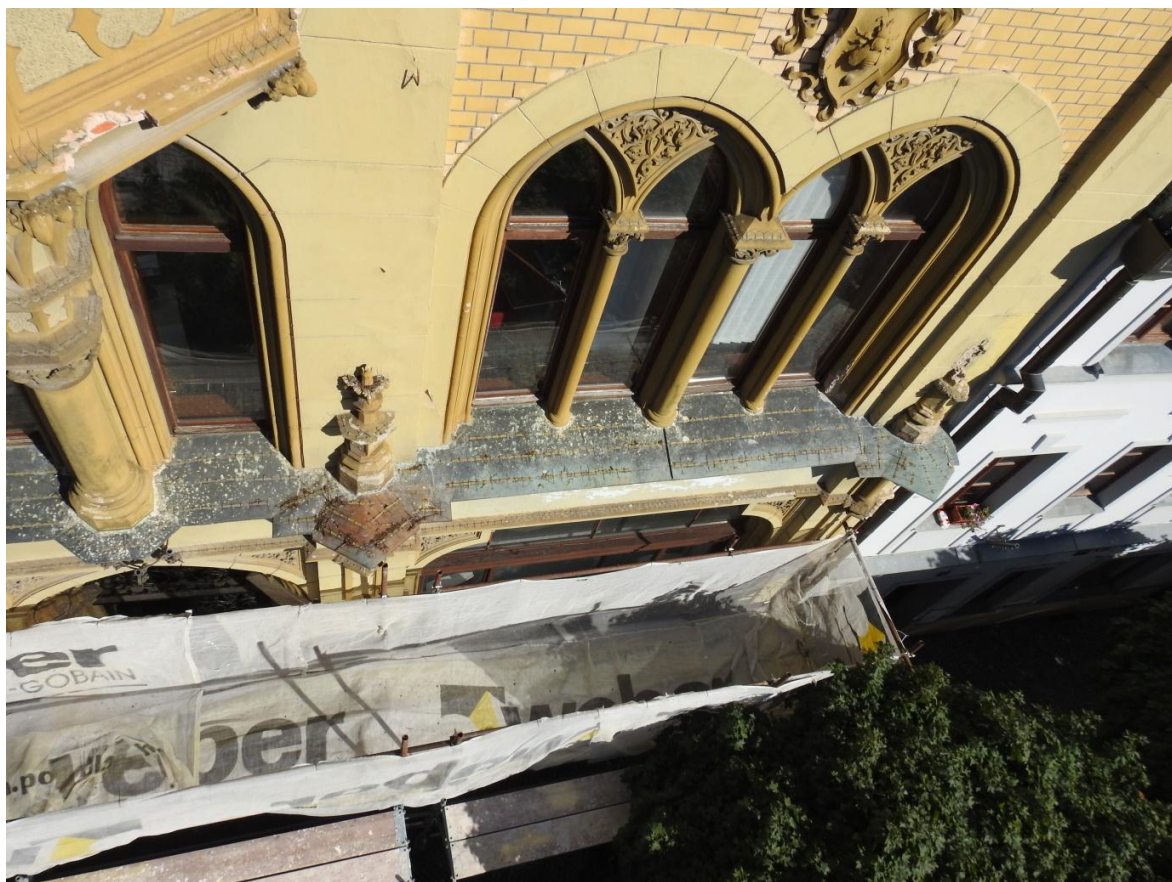
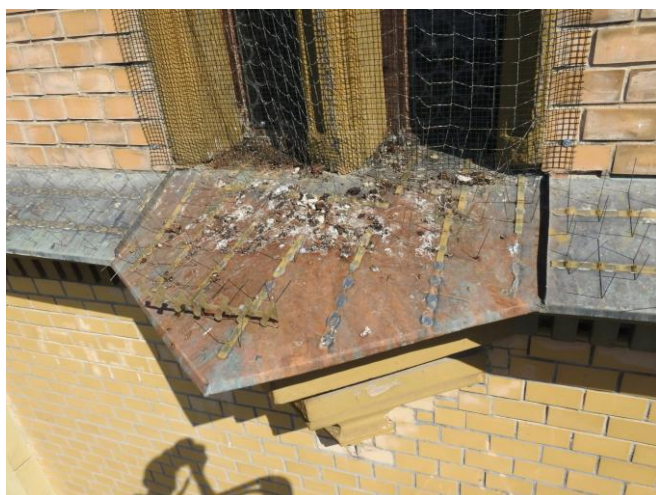
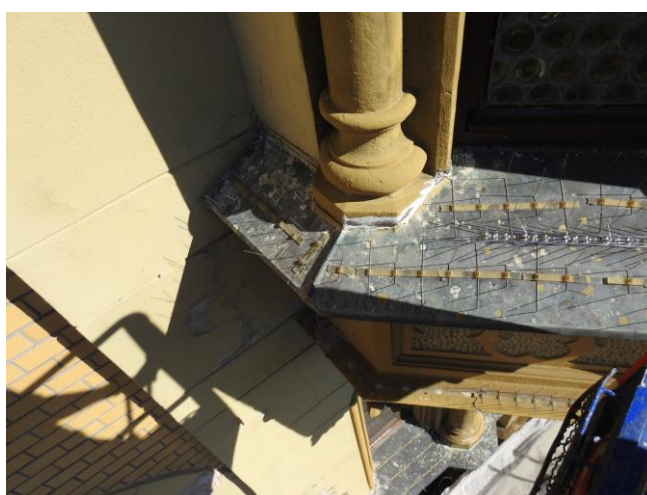
Třípodlažní budova má sedlovou střechu, ve střední části s nadstavenou valbovou střechou, ukončenou kovanou mříží na hřebenu. Střecha je pokrytá červeným plechem. Středový arkýř je ukončený věží pokrytou měděným plechem, původně nesoucí tepanou sochu Rollanda. Kolem této věže jsou čtyři drobné věžičky. Dva boční štíty v průčelí, jsou překryty Cu plechem a zakončeny zdobnými kovanými prvky s makovicí a rostlinnými motivy. Okna se zasklením do olova jsou v nejvyšší části bočních štítů (4 kusy) a ve středovém arkýři (3 kusy). V nároží střechy jsou dvě další věžičky s Cu oplechováním, zakončeném kamennou hlavicí (na pravé straně domu, na levé straně kamenná hlavice chybí, je dochovaný pouze Fe trn – oplechování je narušeno a do architektury zatéká). V přízemí budovy se nachází vstupní dvoudílná kovaná mříž s nadsvětlíkem s číslem budovy 18. Nad mříží je v zrcadle umístěn kovaný držák na tři vlajky. Štíty, okenní parapety a římsy jsou oplechovány. Na prvcích jsou hroty proti holubům, které nejsou plně funkční.

Oplechování prvků – silné znečištění a nefunkční hroty proti holubům

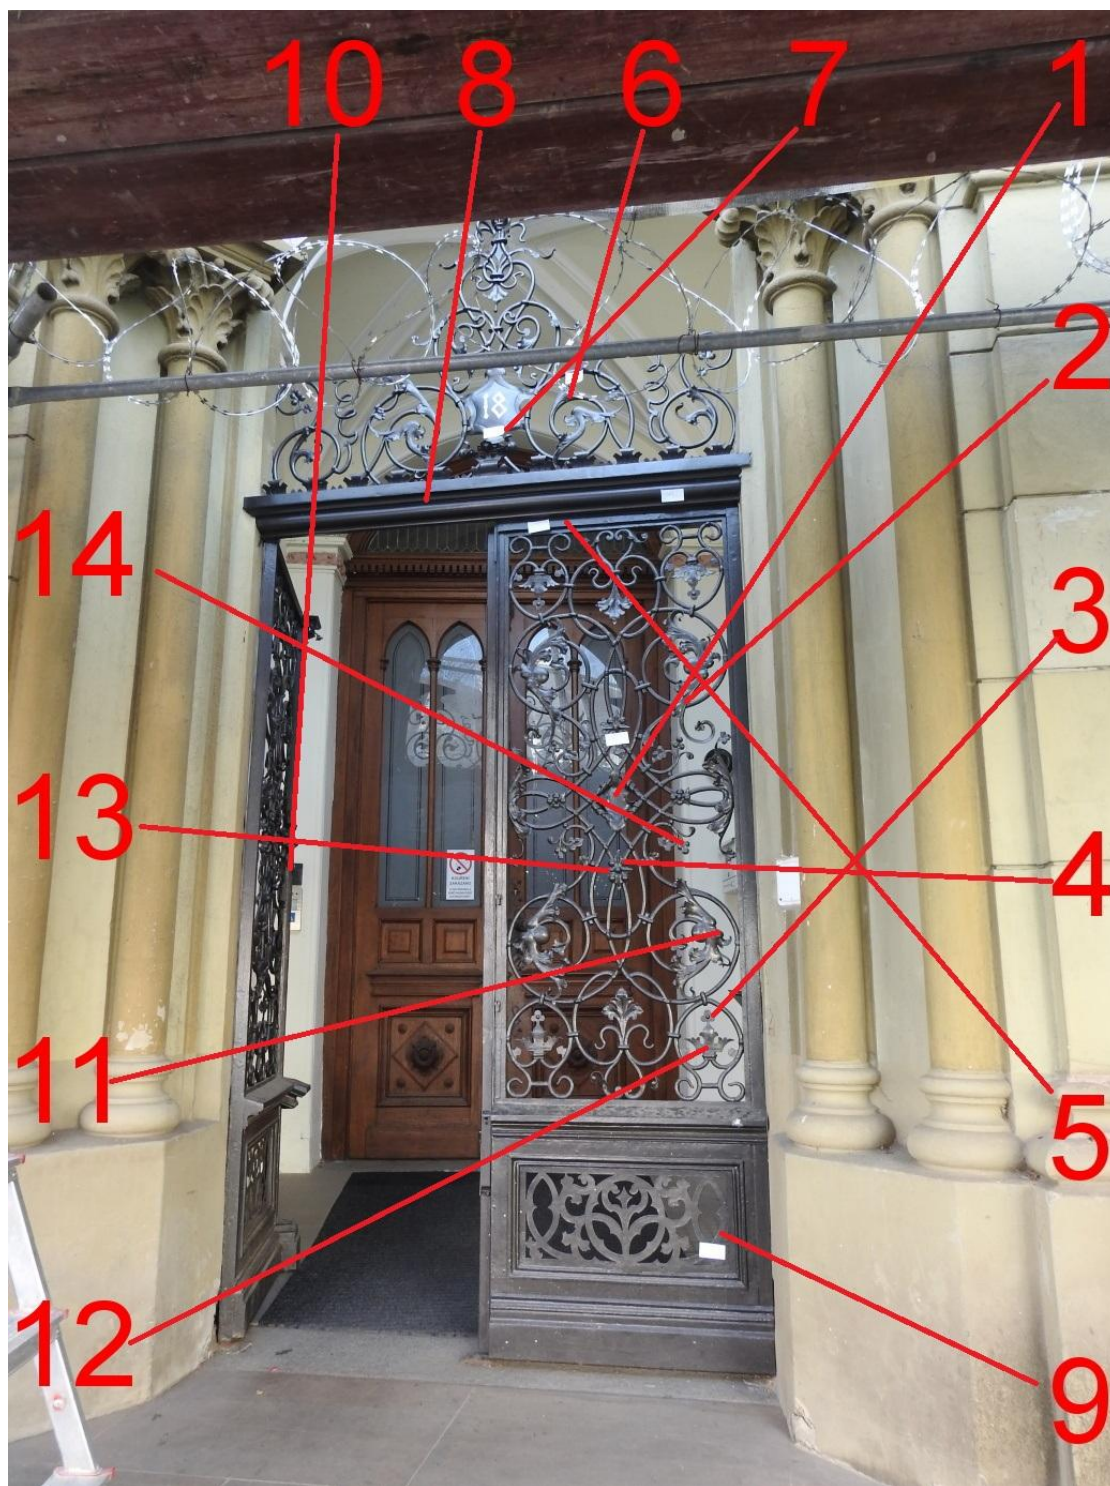
Místa odběru vzorků

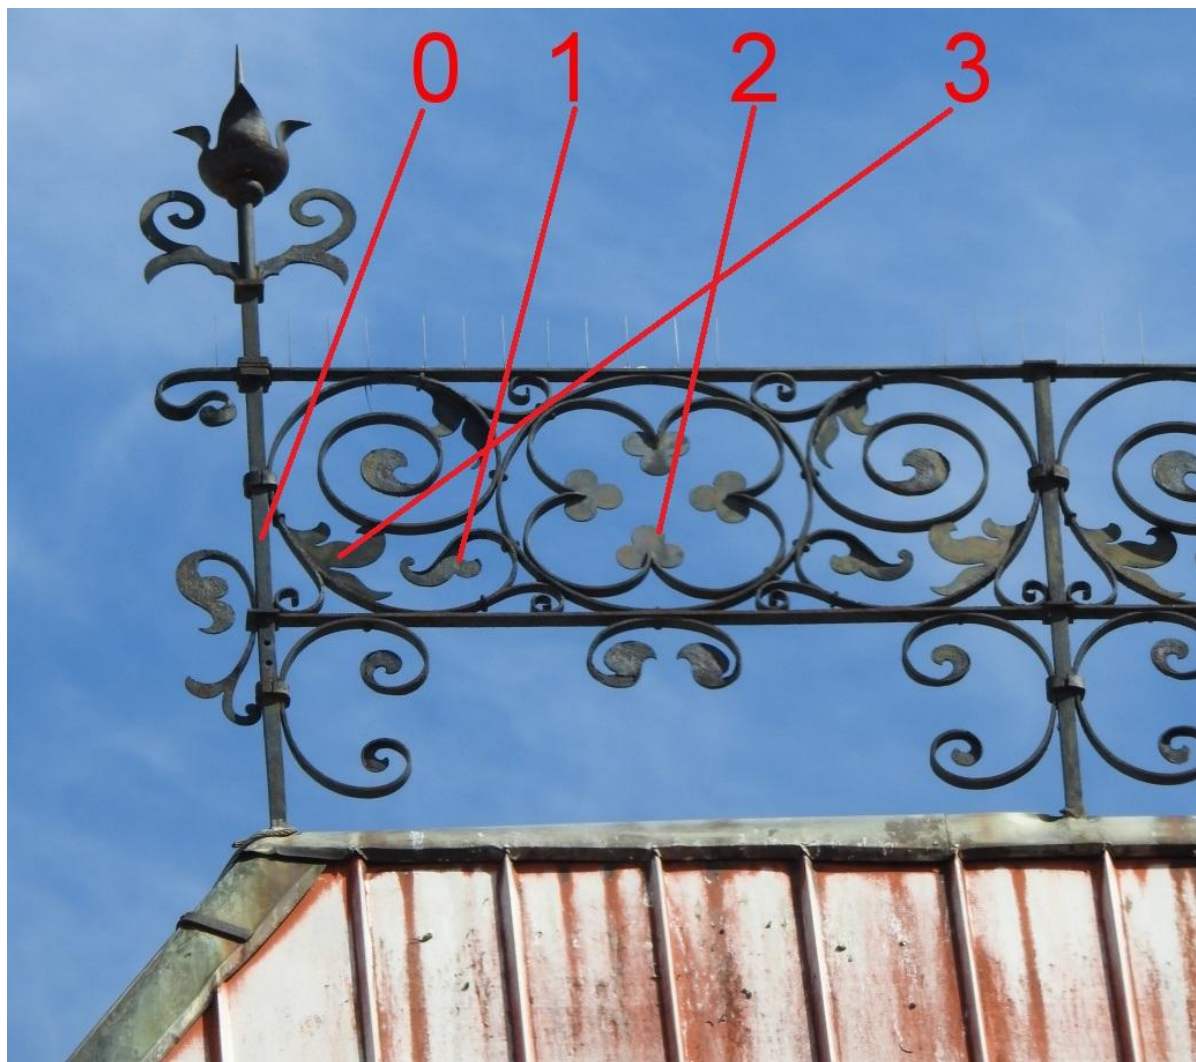
Vyznačení míst odběru vzorků mříže na hřebenu

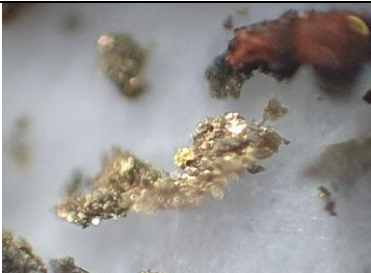
| Vchodová mříž – vzorek č. 1<br>Středový štítek, pravá část mříže<br>1. Vrstva: Sn<br>2. Vrstva: Au<br>3. Vrstva: černá<br>4. Vrstva: červená<br>5. Vrstva: černá | | |

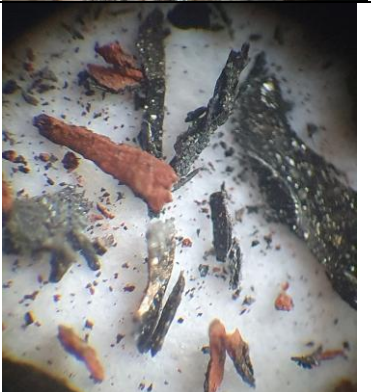
| Vchodová mříž – vz. č. 3<br>Trojlístek nad korunou<br>mikročástečky lesklého bílého kovu, Sn<br>červená a černá barva | | |

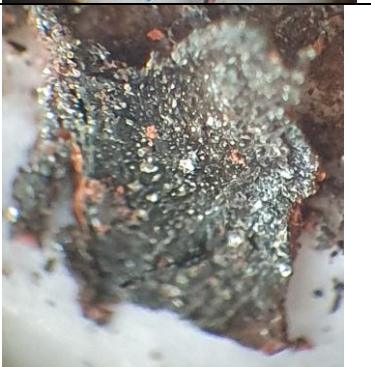
| Vchodová mříž – vzorek č. 4<br>Čtyřlístek nad čtyřcípou hvězdou<br>Mikročástečky lesklého bílého<br>kovu (Sn), červená a černá barva | | |

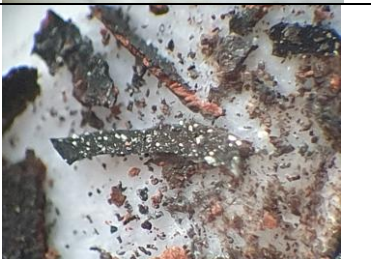
| Vchodová mříž – vz. č. 5<br>Rámová konstrukce otvíravého<br>pravého křídla<br>Silnější vrstva cínu, červená a<br>černá barva | | |

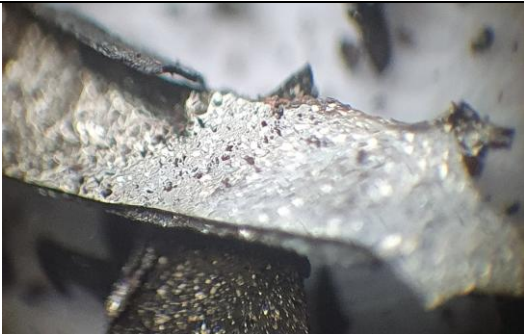
| <p>Vchodová mříž – vzorek č. 6</p> <p>Kovaný list napravo od štítu s číslem popisným</p> <ol style="list-style-type: none"><li>1. Vrstva: Větší množství granulek bílého lesklého kovu- Sn souvislá vrstva</li><li>2. černá barva</li><li>3. vrstva: červená</li><li>4. vrstva: černá barva</li></ol> | | |

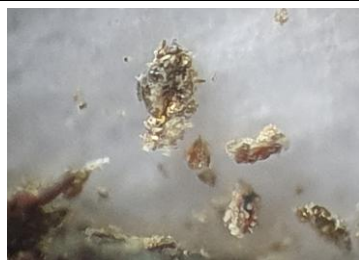
| <p>Vchodová mříž – vz. č. 7</p> <p>Štít s číslem popisným</p> <ol style="list-style-type: none"><li>1. Vrstva: cín</li><li>2. Zelená + Au</li><li>3. vrstva: černá</li><li>4. červená</li><li>5. černá</li><li>6. černá</li></ol> | | |

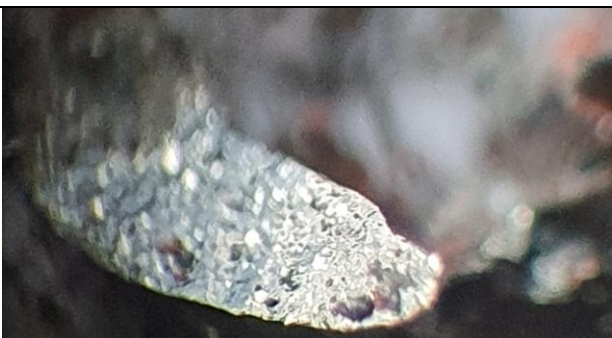
| <p>Vchodová mříž – vz. Č. 8</p> <p>Břevno vodorovné</p> <ol style="list-style-type: none"><li>1. Vrstva: cín- souvislá vrstva</li><li>2. vrstva: černá</li><li>3. červená</li><li>4. černá</li><li>5. černá</li></ol> | | |

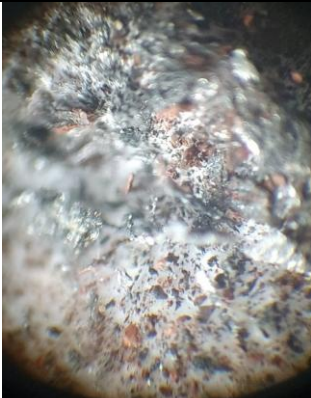
| <p>Vchodová mříž – vzorek č. 9</p> <p>Spodní část pravého křídla, prosekávaná výplň</p> <p>Mikročástečky lesklého bílého kovu (Sn), černá, červená a černá barva</p> | | |

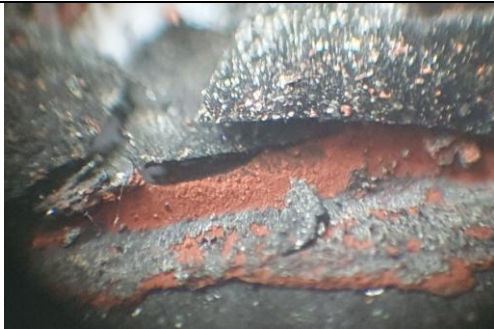
| <p>Vchodová mříž – vzorek č. 10<br/>Levá strana mříže, list z klapačky<br/>Mikročástečky lesklého bílého kovu (Sn), červená a černá barva</p> | | |

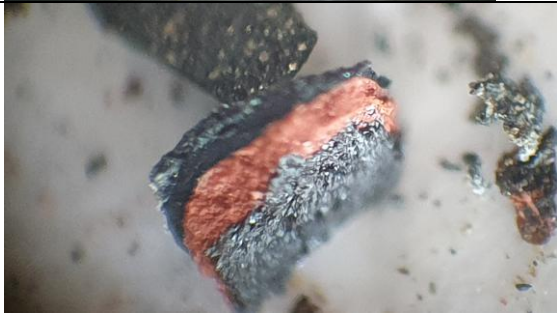
| <p>Vchodová mříž – vzorek č. 11<br/>„delfín,, stylizovaná hlava<br/>1. Vrstva: cín<br/>2. vrstva: černá<br/>3. červená<br/>4. černá<br/>5. černá<br/>6. mikročástečky žlutého laku</p> | | |

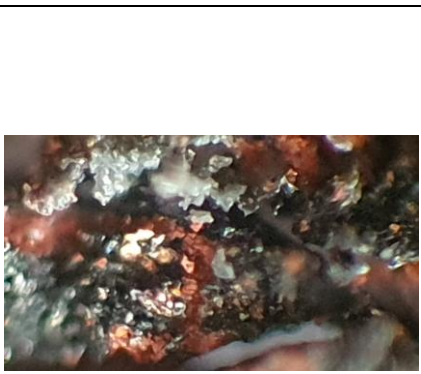
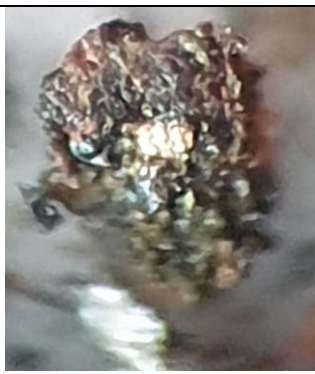
| <p>Vchodová mříž – vzorek č. 12<br/>Královská korunka s trojlístkem<br/>1. Vrstva: cín<br/>2. vrstva: mikročástečky Au<br/>3. červená<br/>4. černá<br/>5. černá<br/>6. mikročástečky žlutého laku</p> | | |

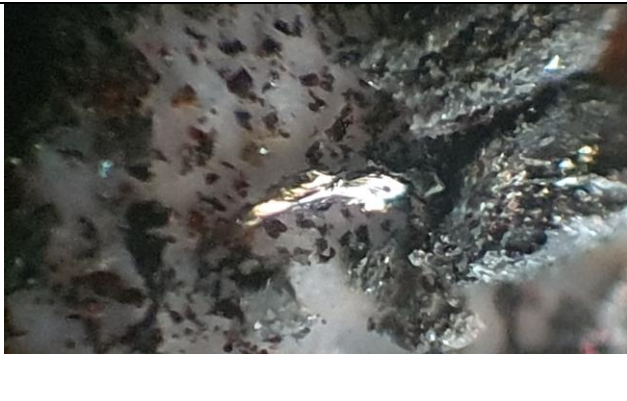
| <p>Vchodová mříž – vzorek č. 13<br/>Čtyřcípá hvězdička vložená pod čtyřlístek<br/>1. Vrstva: cín<br/>2. vrstva: mikročástečky Au<br/>3. červená<br/>4. černá<br/>5. černá<br/>mikročástečky žlutého laku</p> | | |

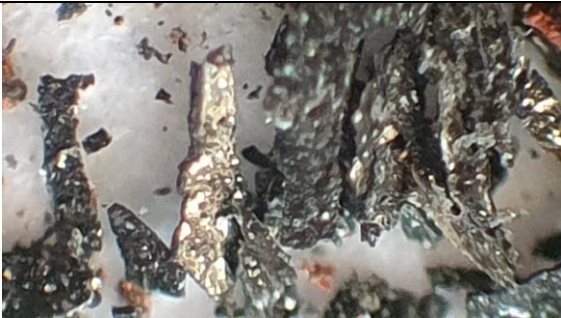
| Vchodová mříž – vzorek č. 14<br>Trojlístek s listem<br>1. Vrstva: cín<br>2. vrstva: černá<br>3. červená<br>4. černá<br>5. černá<br>mikročástečky žlutého laku | | |

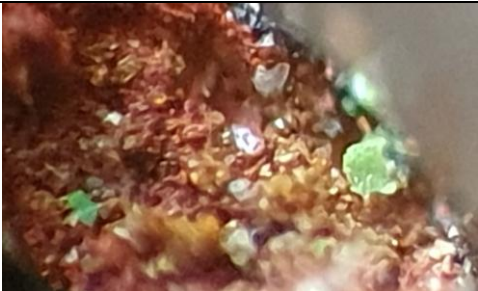
| Mříž na hřebeni, vz. č. 2<br>trojlístek<br>mikročástečky bílého lesklého kovu –<br>pravděpodobně Sn, mikročástečky<br>červené, žluté okrové a zelené barvy | | |

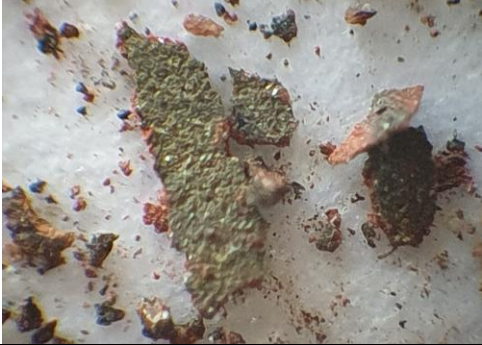
| Mříž na hřebeni, vz. č. 3<br>List<br>Černá barva, mikročástečky sytě zelené<br>barvy | | |
