**Stavebně technický průzkum  
ŽB prefabrikátů svislé konstrukce haly trolejbusů  
v Areálu vozovny DPO, Sokolská třída 3243/64,  
702 00 Ostrava – Moravská Ostrava**

**ODBORNÝ POSUDEK  
(STP\_2409/LZ)**

Duben 2024

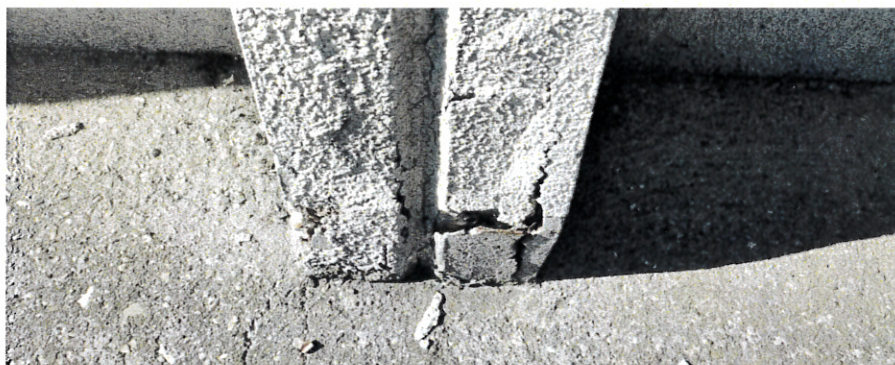
Na povrchu svislých dílců posuzované haly bylo pozorováno výrazné poškození žebor, a to do výšky cca 300-400 mm od úrovně spádového betonu nad roznášecím (základovým) prahem. Poškození je způsobeno odstříkující vodou, karbonatací betonu a vzlínáním vody po obnažené výztuži. Hloubka poškození je cca 20-40 mm. Dalším poškozením svislých prefabrikátů jsou trhliny u hran žebor, kdy cca 40-50% hran je narušeno odprysky krycí vrstvy výztuže. Poškození hran byla pozorována na 80-100% jejich délky (tj. výšky stěnového prefabrikátu).

Obr. 1: Pohled na narušenou strukturu žebra svislého prefabrikátu haly trolejbusů. Porušení je způsobeno karbonatací betonu a odstříkující vodou od podélného prahu.

Doporučení pro sanaci ŽB stěnových prefabrikátů je zpracováno v příloze č. 4.

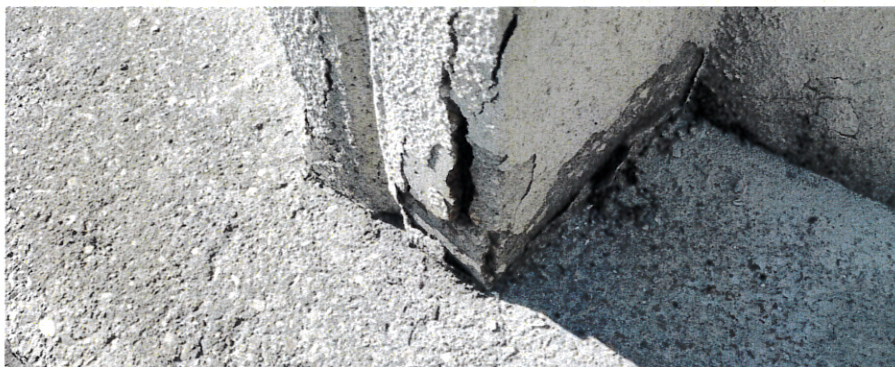
Obr. 2: Pohled na narušenou strukturu žebra svislého prefabrikátu haly trolejbusů. Porušení je způsobeno karbonatací betonu a odstříkující vodou od podélného prahu.

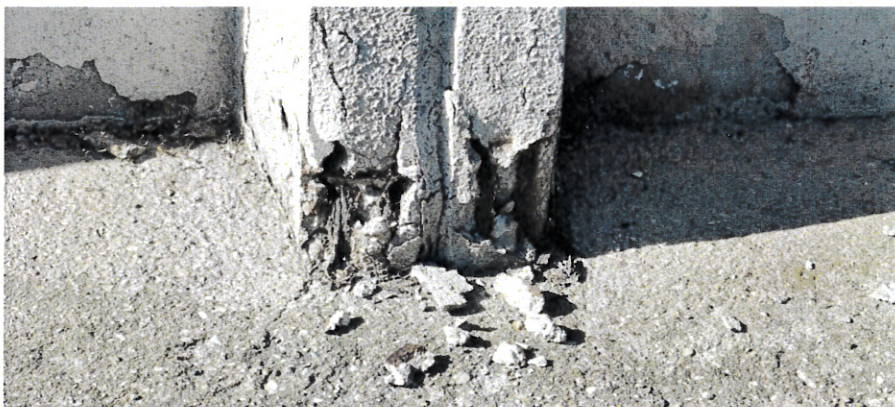
Obr. 3: Pohled na narušenou strukturu žebra svislého prefabrikátu haly trolejbusů. Porušení je způsobeno karbonatací betonu a odstříkující vodou od podélného prahu.

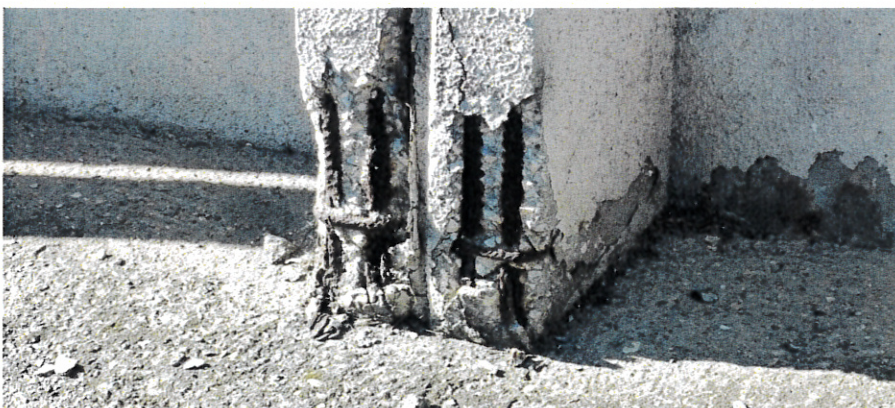
Obr. 4: Pohled na narušenou strukturu žebra svislého prefabrikátu haly trolejbusů. Porušení je způsobeno karbonatací betonu a odstříkující vodou od podélného prahu.

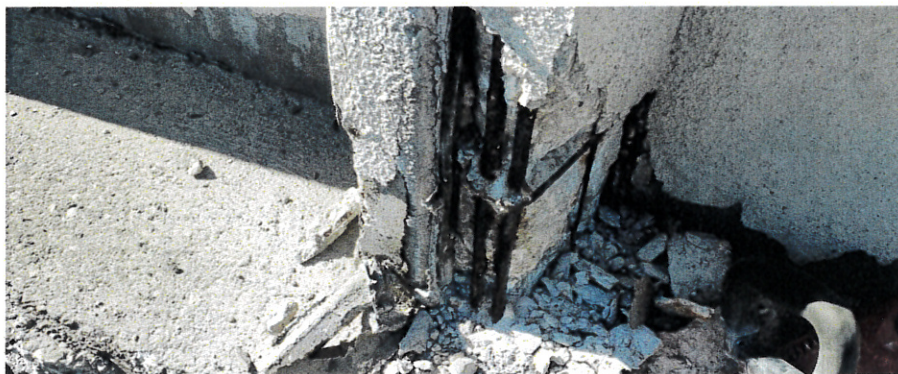
Obr. 5: Pohled na narušenou strukturu žebra svislého prefabrikátu haly trolejbusů. Porušení je způsobeno karbonatací betonu a odstříkující vodou od podélného prahu. V místě napojení prefabrikátů je umístěno pryžové těsnění, spoj je u líce povrchu uzavřený pružným tmelem.

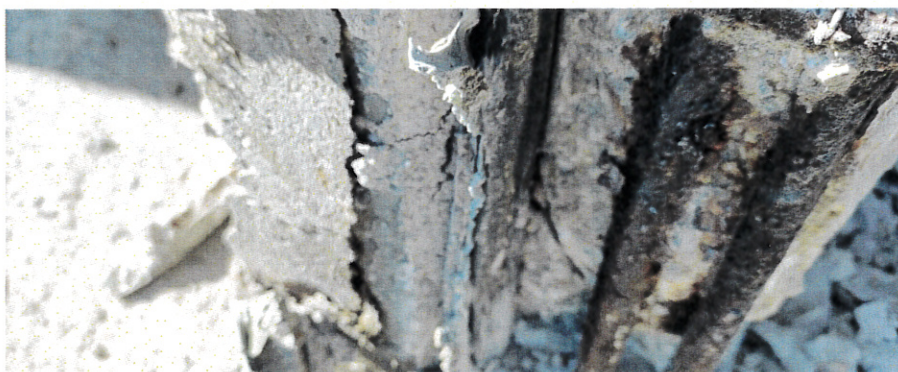
Obr. 6 Pohled na narušenou strukturu žebra svislého prefabrikátu haly trolejbusů. Porušení je způsobeno karbonatací betonu a odstříkující vodou od podélného prahu. V místě napojení prefabrikátů je umístěno pryžové těsnění, spoj je u líce povrchu uzavřený pružným tmelem.

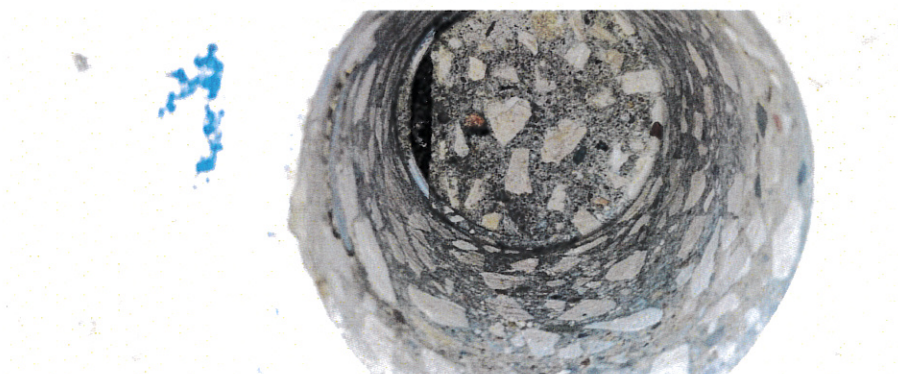
| Označení vzorku | Délka vývrtu/<br>dlíží částí<br>[mm] | Druh materiálu, popis | Směr<br>výztuže<br>v kci | Průměr<br>výztuže<br>[mm] | Druh<br>výztuže | Krytí<br>výztuže <sup>1)</sup><br>[mm] | Druh koroze <sup>2)</sup> | Oblast<br>degradace<br>betonu <sup>3)</sup><br>[mm] |
|---|---|---|---|---|---|---|---|---|
| 1 | 0-2 | Stříkaná omítka z MC. | | | | | | |
| | 2-105 | Beton, cementový tmel šedé barvy, směs těžného kameniva frakce 0/4 mm a drceného vápence frakce 2/16 mm, vzduchové póry do velikosti 3 mm. | × | × | × | × | × | 2-23<br>(21 mm) |

Obr. 7: Pohled do sondy po odběru jádrového vývrtu č. 1, který byl odebrán ze svislého prefabrikátu obvodové stěny haly trolejbusů.

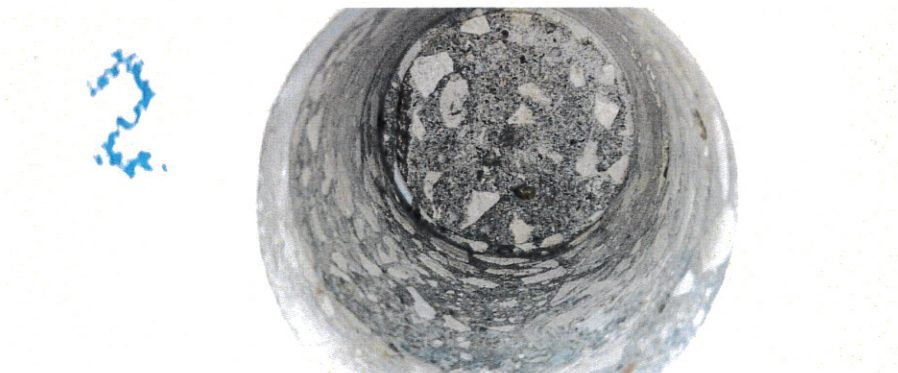
| Označení vzorku | Délka vývrtu/<br>dlíží částí<br>[mm] | Druh materiálu, popis | Směr<br>výztuže<br>v kci | Průměr<br>výztuže<br>[mm] | Druh<br>výztuže | Krytí<br>výztuže <sup>1)</sup><br>[mm] | Druh koroze <sup>2)</sup> | Oblast<br>degradace<br>betonu <sup>3)</sup><br>[mm] |
|---|---|---|---|---|---|---|---|---|
| 2 | 0-2 | Stříkaná omítka z MC. | | | | | | |
| | 2-110 | Beton, cementový tmel šedé barvy, směs těžného kameniva frakce 0/4 mm a drceného vápence frakce 2/16 mm, vzduchové póry do velikosti 4 mm. | × | × | × | × | × | 2-20<br>(18 mm) |

Obr. 8: Pohled do sondy po odběru jádrového vývrtu č. 2, který byl odebrán ze svislého prefabrikátu obvodové stěny haly trolejbusů.

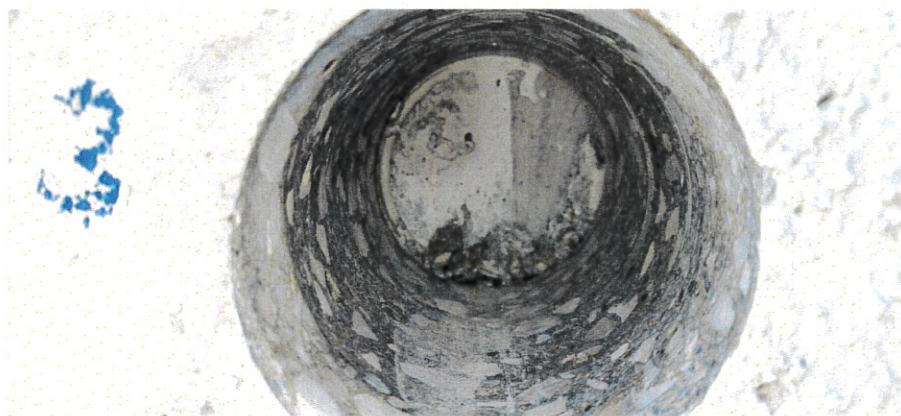
| Označení vzorku | Délka vývrtu/<br>dlíží částí<br>[mm] | Druh materiálu, popis | Směr<br>výztuže<br>v kci | Průměr<br>výztuže<br>[mm] | Druh<br>výztuže | Krytí<br>výztuže <sup>1)</sup><br>[mm] | Druh koroze <sup>2)</sup> | Oblast<br>degradace<br>betonu <sup>3)</sup><br>[mm] |
|---|---|---|---|---|---|---|---|---|
| 3 | 0-2 | Stříkaná omítka z MC. | | | | | | |
| | 2-150 | Beton, cementový tmel šedé barvy, směs těžného kameniva frakce 0/4 mm a drceného vápence frakce 2/16 mm, vzduchové póry do velikosti 3 mm (lokálně i vzduchové dutiny do velikosti 6 mm).<br><b>Šířka žebra prefabrikátu v místě odběru vzorku je 135-150 mm.</b> | Svislý | 6 | 10 425 | 23 (21) | PK | 2-24<br>(22 mm)<br>a<br>143-150<br>(7 mm) |

Obr. 9: Pohled do sondy po odběru jádrového vývrtnu č. 3, který byl odebrán ze svislého prefabrikátu obvodové stěny haly trolejbusů.

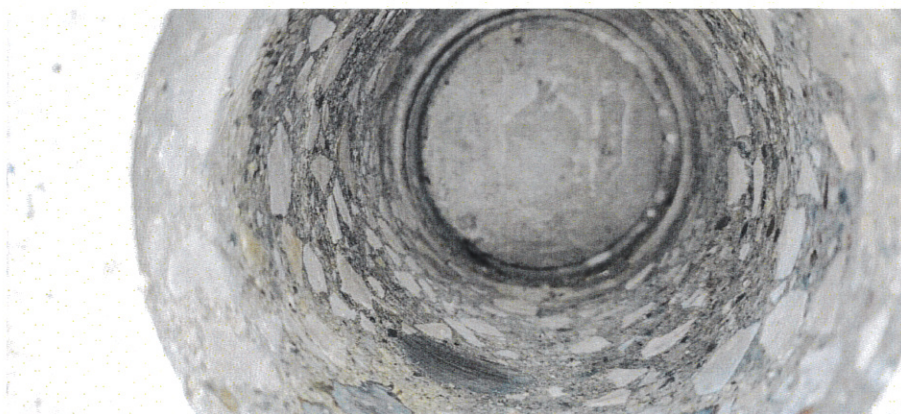
| Označení vzorku | Délka vývrtu/<br>dlíží částí<br>[mm] | Druh materiálu, popis | Směr<br>výztuže<br>v kci | Průměr<br>výztuže<br>[mm] | Druh<br>výztuže | Krytí<br>výztuže <sup>1)</sup><br>[mm] | Druh koroze <sup>2)</sup> | Oblast<br>degradace<br>betonu <sup>3)</sup><br>[mm] |
|---|---|---|---|---|---|---|---|---|
| 4 | 0-2 | Stříkaná omítka z MC. | | | | | | |
| | 2-150 | Beton, cementový tmel šedé barvy, směs těžného kameniva frakce 0/4 mm a drceného vápence frakce 2/16 mm, vzduchové póry do velikosti 2 mm.<br><b>Šířka žebra prefabrikátu v místě odběru vzorku je 135-150 mm.</b><br>Vodorovné pruty (v hloubce 13 a 20 mm) u vnější strany prefabrikátů představují jeden třmínek s přesahem drátu. | Vodorovný<br>Vodorovný<br>Svislý<br>Diagonální<br>Vodorovný | 8<br>8<br>6<br>16<br>8 | 10 425<br>10 425<br>10 425<br>Hladká<br>10 425 | 15 (13)<br>22 (20)<br>32 (30)<br>52 (50)<br>124 (122) | PK/LK(-5%)<br>PK/LK(-5%)<br>PK<br>BK<br>BK | 2-27<br>(25 mm)<br>a<br>138-150<br>(12 mm) |

Obr. 10: Pohled do sondy po odběru jádrového vývrtnu č. 4, který byl odebrán ze svislého prefabrikátu obvodové stěny haly trolejbusů.

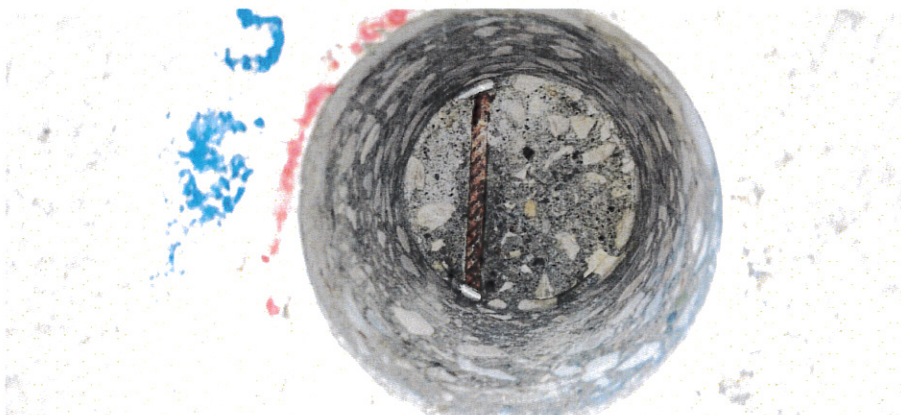
| Označení vzorku | Délka vývrtu/<br>dlíží částí<br>[mm] | Druh materiálu, popis | Směr<br>výztuže<br>v kci | Průměr<br>výztuže<br>[mm] | Druh<br>výztuže | Krytí<br>výztuže <sup>1)</sup><br>[mm] | Druh koroze <sup>2)</sup> | Oblast<br>degradace<br>betonu <sup>3)</sup><br>[mm] |
|---|---|---|---|---|---|---|---|---|
| 5 | 0-2 | Stříkaná omítka z MC. | | | | | | |
| | 2-110 | Beton, cementový tmel šedé barvy, směs těžného kameniva frakce 0/4 mm a drceného vápence frakce 2/16 mm, vzduchové póry do velikosti 5 mm.<br>Vodorovné pruty (v hloubce 16 a 23 mm) u vnější strany prefabrikátů představují jeden třmínek s přesahem drátu. | Vodorovný<br>Vodorovný | 8<br>8 | 10 425<br>10 425 | 18 (16)<br>23 (21) | PK<br>PK | 2-24<br>(22 mm) |

Obr. 11: Pohled do sondy po odběru jádrového vývrtnu č. 5, který byl odebrán ze svislého prefabrikátu obvodové stěny haly trolejbusů.

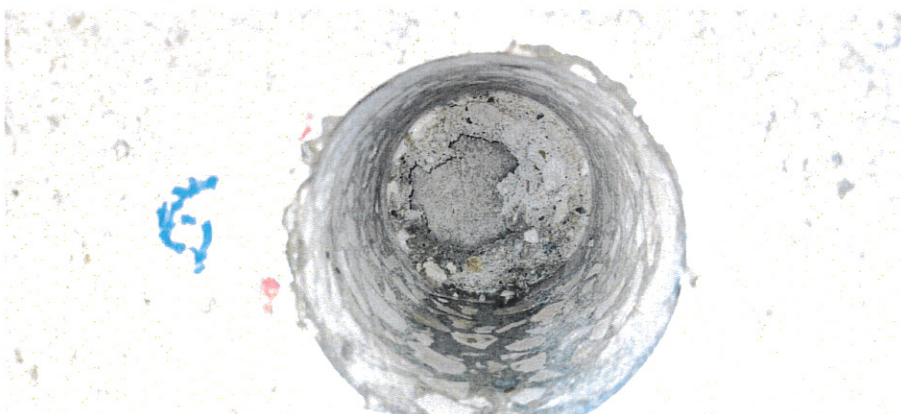
| 6 | 0-2 | Stříkaná omítka z MC. | | | | | | | | | | Svislý | 6 | 10 425 | 30 (28) | PK | 2-29<br>(27 mm)<br>a<br>136-142<br>(6 mm) |
| | 2-142 | Beton, cementový tmel šedé barvy, směs těžného kameniva frakce 0/4 mm a drceného vápence frakce 2/16 mm, vzduchové póry do velikosti 2 mm.<br><b>Šířka žebra prefabrikátu v místě odběru vzorku je 142 mm.</b> | | | | | | | | | | | | | | | |

Obr. 12: Pohled do sondy po odběru jádrového vývrtnu č. 6, který byl odebrán ze svislého prefabrikátu obvodové stěny haly trolejbusů.

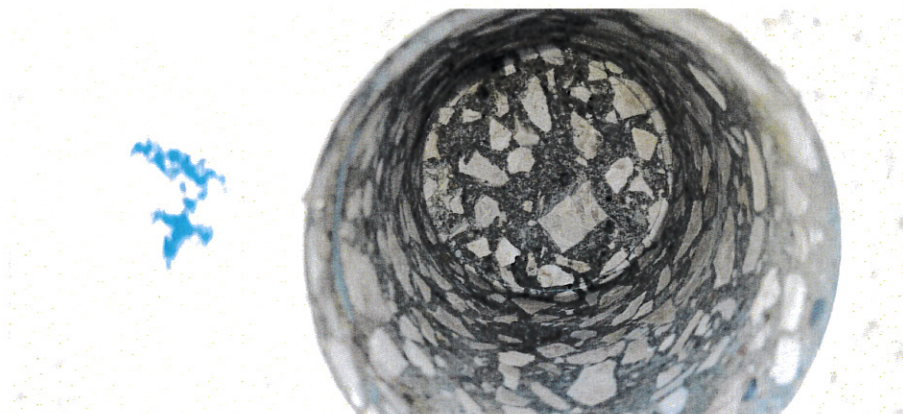
| 7 | 0-2 | Stříkaná omítka z MC. | | | | | | | | | | Svislý | 6 | 10 425 | 97 (95) | PK | 0-24<br>(22 mm) |
| | 2-120 | Beton, cementový tmel šedé barvy, směs těžného kameniva frakce 0/4 mm a drceného vápence frakce 2/16 mm, vzduchové póry do velikosti 4 mm. | | | | | | | | | | | | | | | |

Obr. 13: Pohled do sondy po odběru jádrového vývrtu č. 7, který byl odebrán ze svislého prefabrikátu obvodové stěny haly trolejbusů.

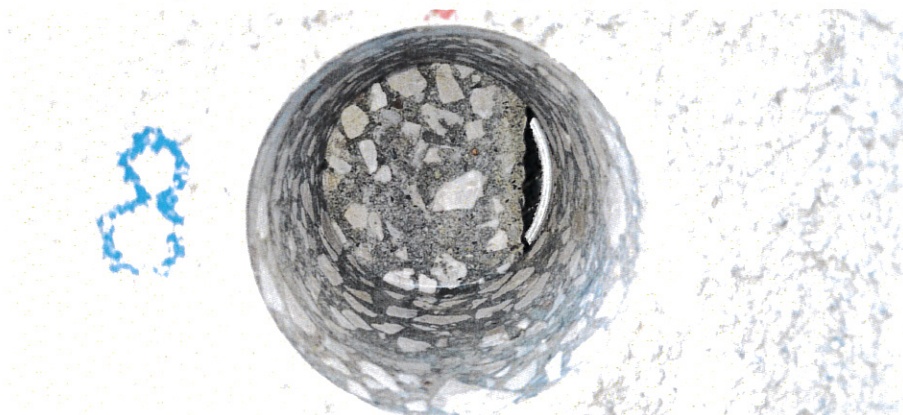
| 8 | 0-2 | Stříkaná omítka z MC. | | | | | | | | | | Svislý | 6 | 10 425 | 25 (23) | PK | 2-20<br>(18 mm) |
| | 2-110 | Beton, cementový tmel šedé barvy, směs těžného kameniva frakce 0/4 mm a drceného vápence frakce 2/16 mm, vzduchové póry do velikosti 5 mm. | | | | | | | | | | | | | | | |

Obr. 14: Pohled do sondy po odběru jádrového vývrtu č. 8, který byl odebrán ze svislého prefabrikátu obvodové stěny haly trolejbusů.

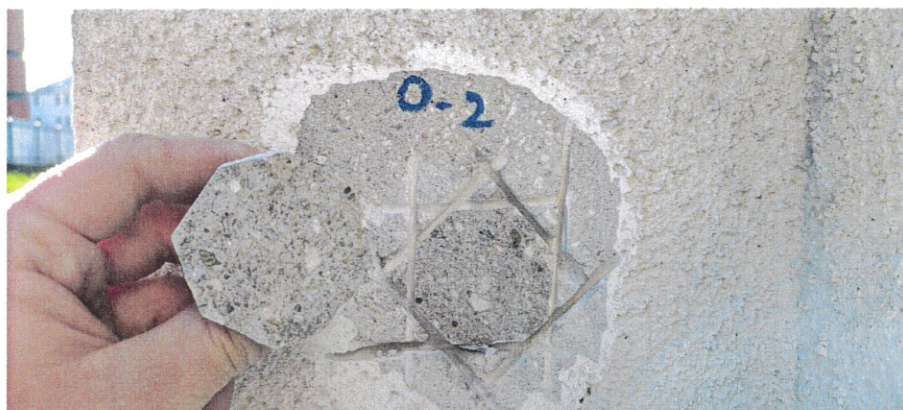
| <i>Označení<br/>zkušebního<br/>místa</i> | <i>Místo zkoušky</i> | <i>Pevnost<br/>betonu<br/>v tahu<br/>[MPa]</i> | <i>Hloubka<br/>zabroušení /<br/>odtržení<br/>[mm]</i> | <i>Místo odtržení</i> |
|---|---|---|---|---|
| <b>O-2</b> | Vnější líc svislého prefabrikátu | <b>2,85</b> | 2 / 1-3 | 100% beton |

Obr. 15: Pohled na zkušební místo odtrhové zkoušky O-2, provedené na konstrukci žebra svislého prefabrikátu obvodové stěny haly trolejbusů.

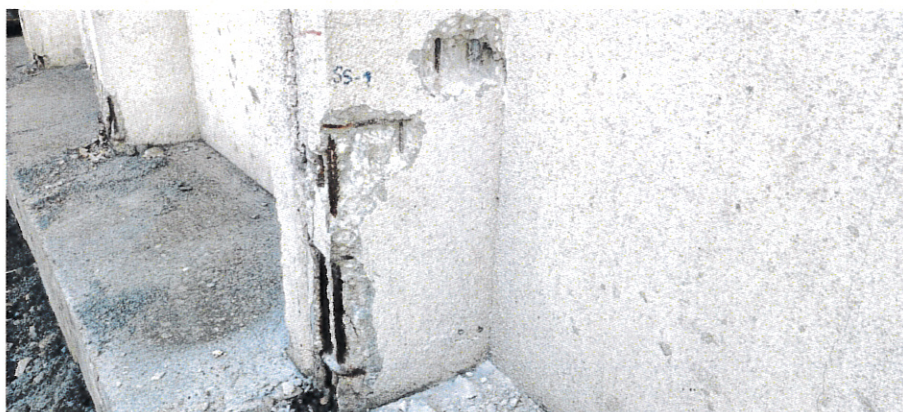
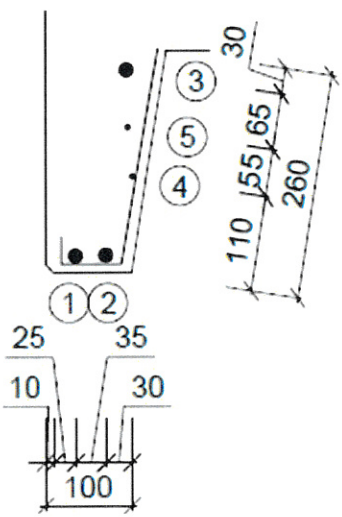
| Označení sondy | Schéma sekané sondy | Popis betonářské výztuže | | | | |
|---|---|---|---|---|---|---|
| SS-1 | <p><u>ŽB svislý prefabrikát</u><br/>(žebro ve výšce 300 mm od paty dílce)</p> | 1-D | 16 | 10 300 | 11 | PK/LK(-30%) |
| | | 2-D | 16 | 10 300 | 12 | PK/LK(-30%) |
| | | 3-D | 16 | 10 300 | 34 | BK |
| | | 4-D | 6 | 10 425 | 13 | PK |
| | | 5-D | 6 | 10 425 | 27 | PK |
| | | Tř.-D | 8 | 10 425 | 3-8 | PK/LK(-30%) |
| | | <ul style="list-style-type: none"> <li>Vzdálenost třmínků je v místě sondy 200 mm.</li> <li>Hloubka karbonatace<sup>3)</sup> betonu je 20 mm.</li> </ul> | | | | |

Obr. 16: Pohled na sekanou sondu SS-1, která byla provedena na líci žebra svislého prefabrikátu obvodové stěny haly trolejbusů.

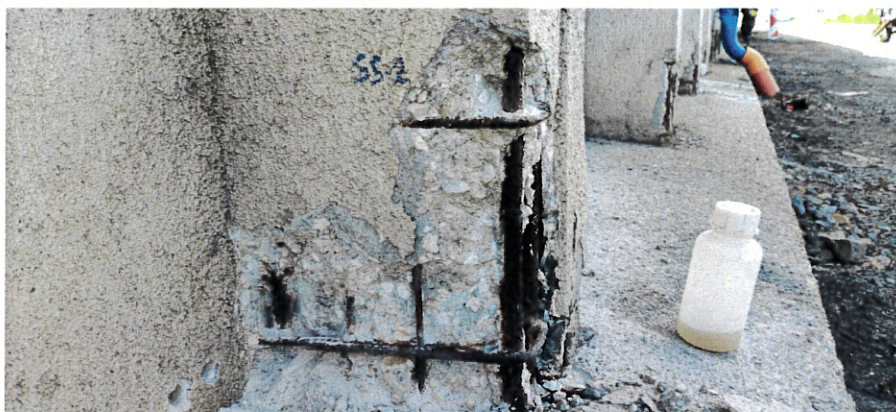
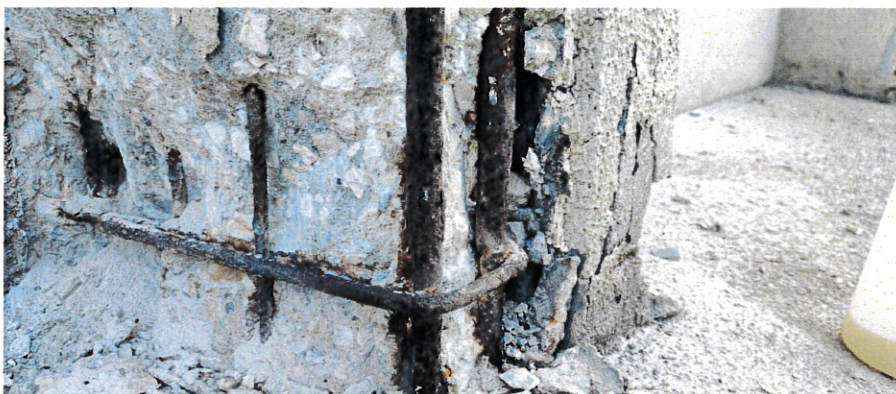
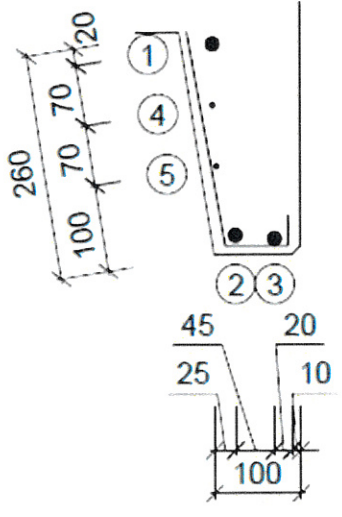
| Označení sondy | Schéma sekané sondy | Popis betonářské výztuže | | | | |
|---|---|---|---|---|---|---|
| SS-2 | <p><u>ŽB svislý prefabrikát</u><br/>(žebro ve výšce 100 mm od paty dílce)</p> | 1-D | 16 | 10 300 | 28 | PK/LK(-5%) |
| | | 2-D | 16 | 10 300 | 14 | PK/LK(-15%) |
| | | 3-D | 16 | 10 300 | 10 | PK/LK(-15%) |
| | | 4-D | 6 | 10 425 | 22 | PK |
| | | 5-D | 6 | 10 425 | 15 | PK/LK(-5%) |
| | | Tř.-D | 8 | 10 425 | 2 | PK/LK(-25%) |
| | | <ul style="list-style-type: none"> <li>Vzdálenost třmínků je v místě sondy 190 a 200 mm.</li> <li>Hloubka karbonatace<sup>3)</sup> betonu je 27 mm.</li> </ul> | | | | |

Obr. 17: Pohled na sekanou sondu SS-2, která byla provedena na líci žebra svislého prefabrikátu obvodové stěny haly trolejbusů.

Obr. 18: Detail sekané sondy SS-2, která byla provedena na líci žebra svislého prefabrikátu obvodové stěny haly trolejbusů.

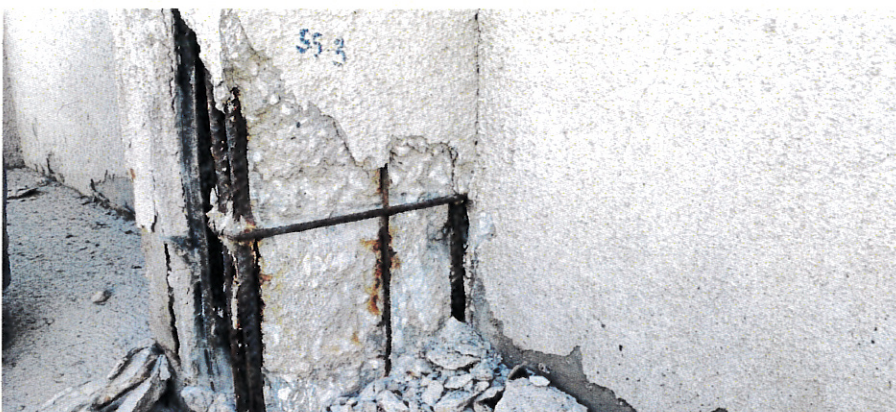
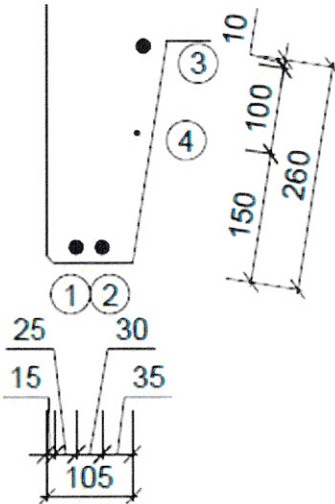
| SS-3 | <p><b><u>ŽB svislý prefabrikát</u></b><br/> <b><u>(žebro ve výšce 100 mm od paty</u></b><br/> <b><u>dílce)</u></b></p> | 1-D | 16 | 10 300 | 11 | PK/LK(-15%) |
| | | 2-D | 16 | 10 300 | 10 | PK/LK(-25%) |
| | | 3-D | 16 | 10 300 | 18 | PK/LK(-15%) |
| | | 4-D | 6 | 10 425 | 15 | PK/LK(-40%) |
| | | Tř.-D | 8 | 10 425 | 6 | PK/LK(-15%) |
| | | <ul style="list-style-type: none"> <li>• <b>Vzdálenost tržmínků je v místě sondy 245 mm.</b></li> <li>• <b>Hloubka karbonatace<sup>3)</sup> betonu je 31 mm.</b></li> </ul> | | | | |

Obr. 19: Pohled na sekanou sondu SS-3, která byla provedena na líci žebra svislého prefabrikátu obvodové stěny haly trolejbusů.

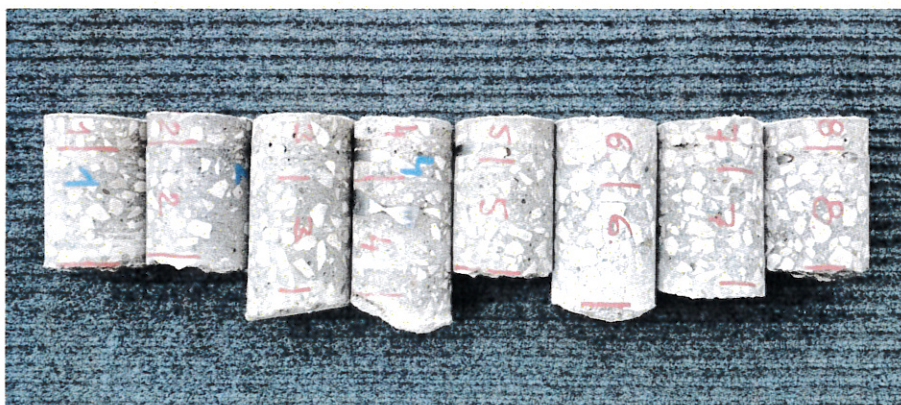
Obr. 20: Pohled na jádrové vývrty č. 1 až 8, které byly odebrány ze svislých prefabrikátů obvodové stěny haly trolejbusů.
