Most 27713-4

Most přes potok před Vescem

HLAVNÍ PROHLÍDKA

Datum provedení prohlídky: 12.9.2017

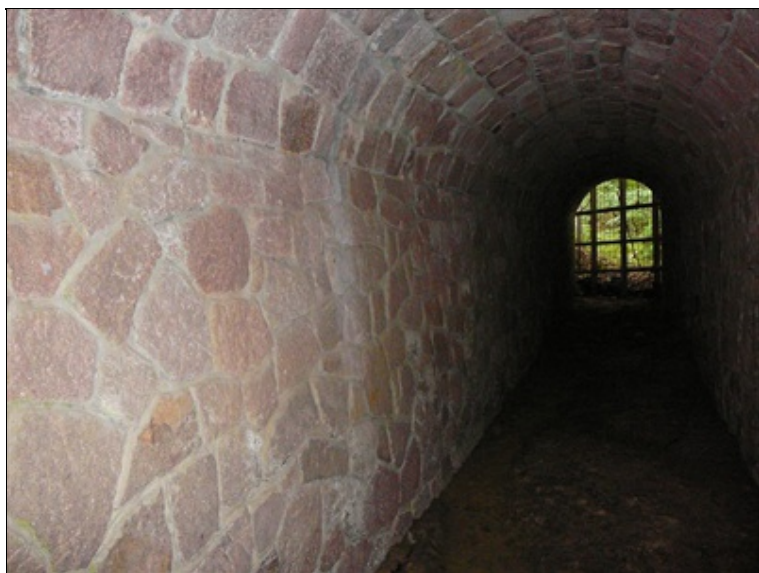
pohled na OP1

| [1.2] | 1.2 | Mostní podpěry a křídla | Na obou opěrách vlevo na výtoku je patrné vyboulení kamenného zdiva opěr. Vyboulení je přibližně 5-10cm v délce 2,0-3,0m. V těchto místech jsou ve výplni spár kamenného zdiva opěr patrné trhlinky. Obdobná deformace je patrná i na opěře II vpravo na vtoku, vyboulení je přibližně 4-8cm v délce 3,0m. V tomto místě jsou opět patrné trhlinky ve výplni spár, lokálně jsou patrné trhlinky i přes jednotlivé kameny zdiva opěry. Přibližně v ose mostu jsou na opěře II patrné stopy po průsaku vody. |

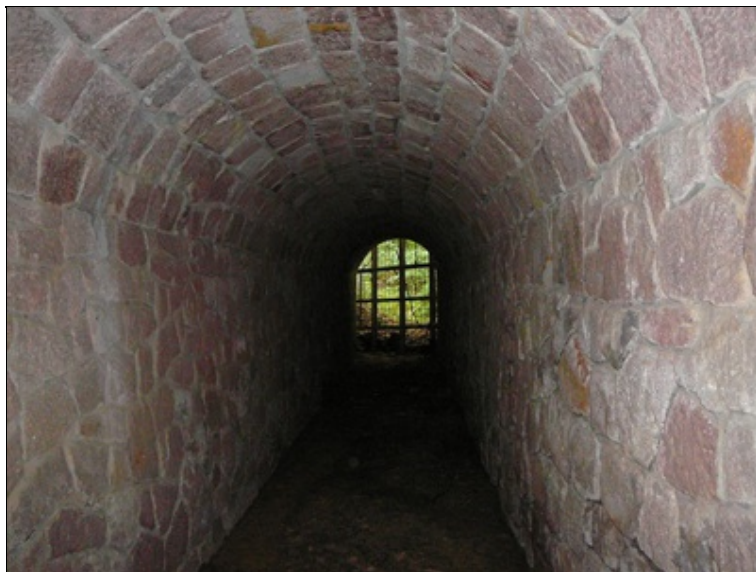
podhled NK

| [2.1] | 2.1 | Nosná konstrukce | Na obou okrajích klenby jsou patrné podélné trhliny kamenného zdiva. Poloha trhlín, 0,8-1,0m od kraje, pravděpodobně odpovídá tloušťce poprsních zdí. Šířka trhlín je až 2cm, trhliny již byly v minulosti částečně přespárovány. Další trhliny v kamenné klenbě jsou patrné přibližně v ose mostu. |

| [3] | 2.1 | Nosná konstrukce | S ohledem na stavební stav spodní stavby a nosné konstrukce mostu doporučujeme zahájit přípravu celkové rekonstrukce mostu. |

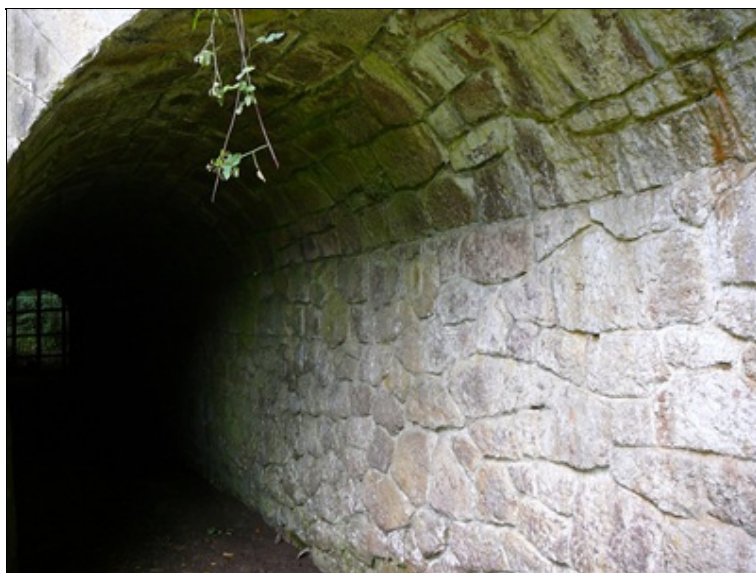
zatékání na pravé straně NK
