Most 27713-3

Most přes potok u osady Vesec

HLAVNÍ PROHLÍDKA

Datum provedení prohlídky: 14.6.2016

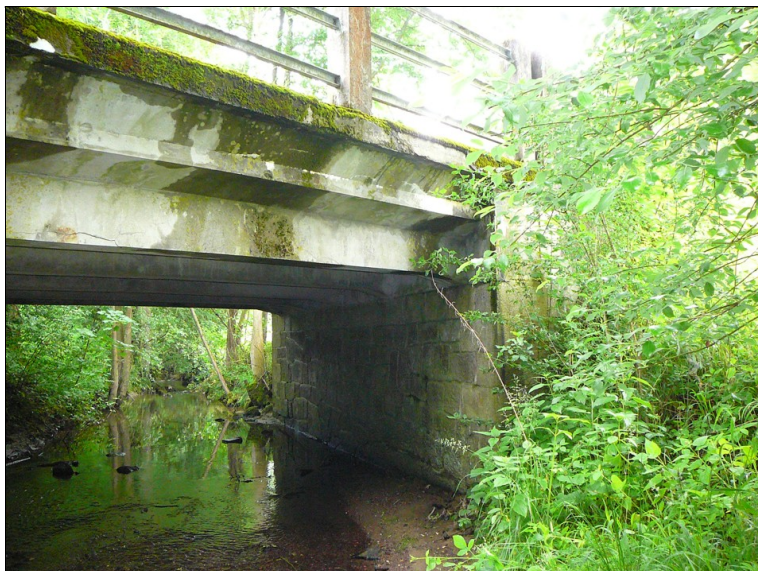
Pohled na OP1

[1.2]	1.2	Podpěry	Na obou opěrách je místy částečně vydrolené, případně chybějící spárování. V obou opěrách svislé trhliny na celou výšku na krajích opěr.
-------	-----	---------	--

| [3] | 5 | Další část mostu | Křídla znovu vyzdít a opěry přespárovat. |

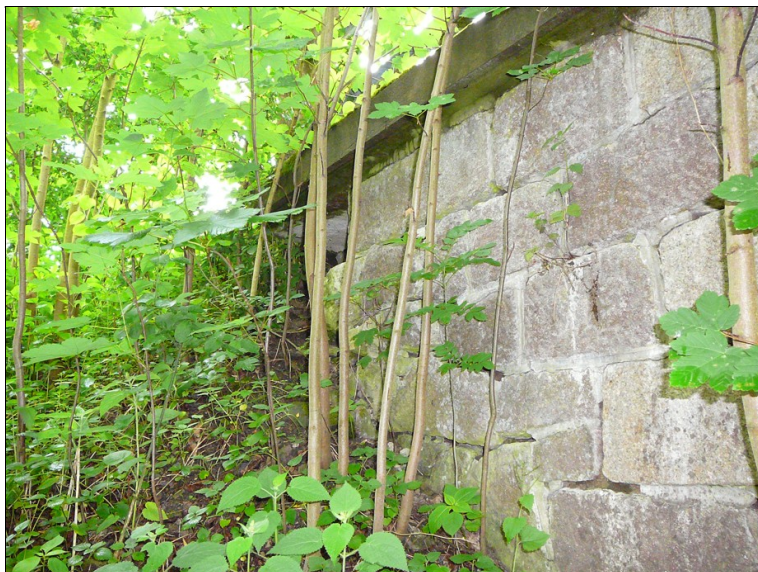
[1.3]	1.2.4	Křídlo	Levé křídlo opěry 1 a obě křídla opěry 2 jsou vykloněna a utržena od opěr. Konec pravého křídla opěry 1 je úplně rozpadlý.
-------	-------	--------	--

Rozpad křídla u OP1 vpravo

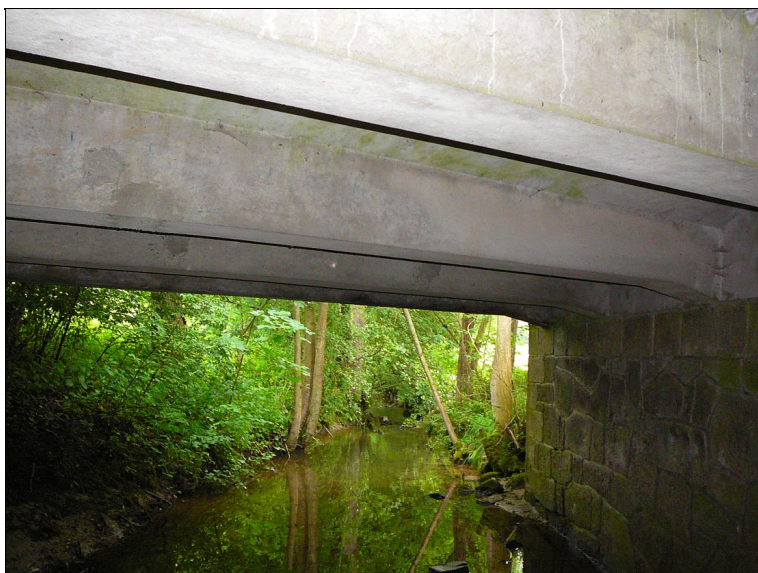
Podhled NK

[2.1]	2	Nosná konstrukce	Na NK je patrné zatékání jak v ploše tak na nosnících, výluhy, koroze výztuže. Lokálně praská a odpadává krycí vrstva hlavně na krajních nosnících. Na krajích koncových příčníků trhliny.
-------	---	------------------	--

[3.3]	3.5	Izolační systém mostovky	Izolace je poškozená, zatéká do konstrukce - vápenné výluhy na podhledu.
-------	-----	--------------------------	--

| [4] | 5 | Další část mostu | Provést sanaci NK |

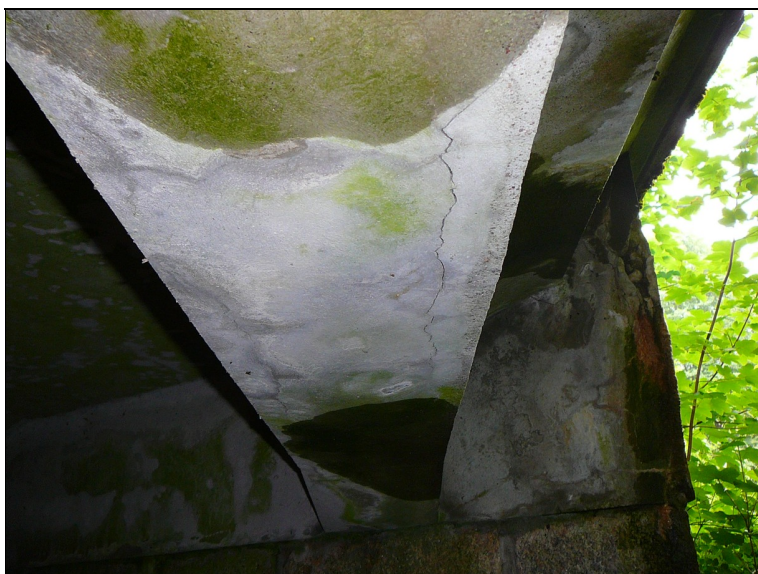
Trhliny a stopy po zatékání na krajní trám konstrukce.

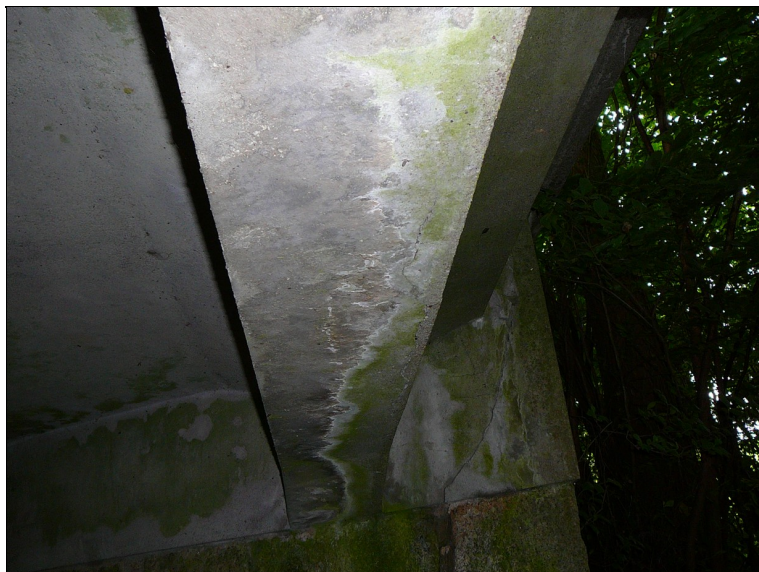
Podélné trhliny na krajním trámu NK

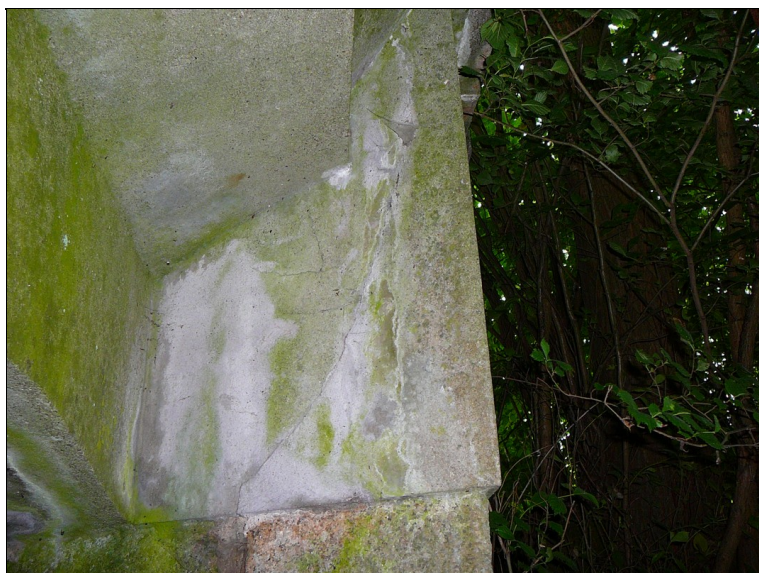
Trhliny na krajích koncových příčníků

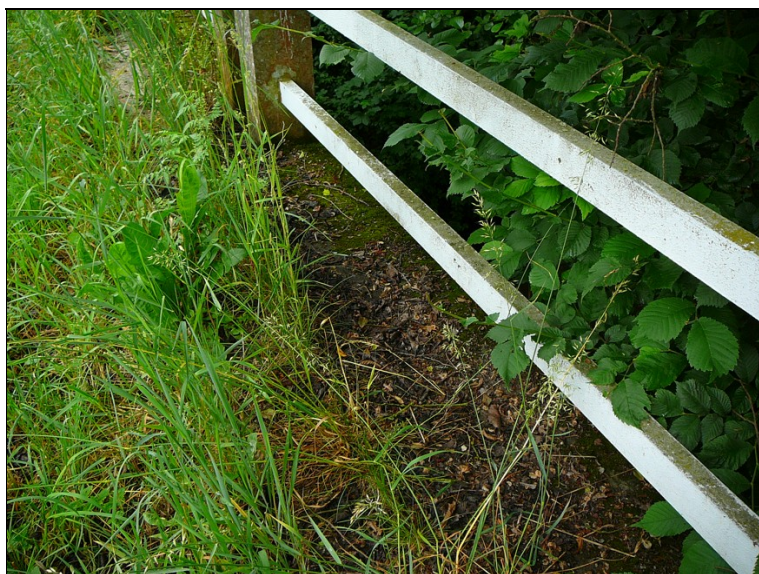
[3.2]	3.3.1	Římsa	Rozpadající se beton říms. Uchycená vegetace. Značná degradace plochy betonu.
-------	-------	-------	---

Degradace povrchu říms, nečistoty

| [1] | 5 | Další část mostu | Odstranit uchycenou vegetaci a nečistoty mezi vozovkou a římsou. |

| [5] | 5 | Další část mostu | Provést nový mostní svršek, izolace, římsy, svodidla a vozovku. |

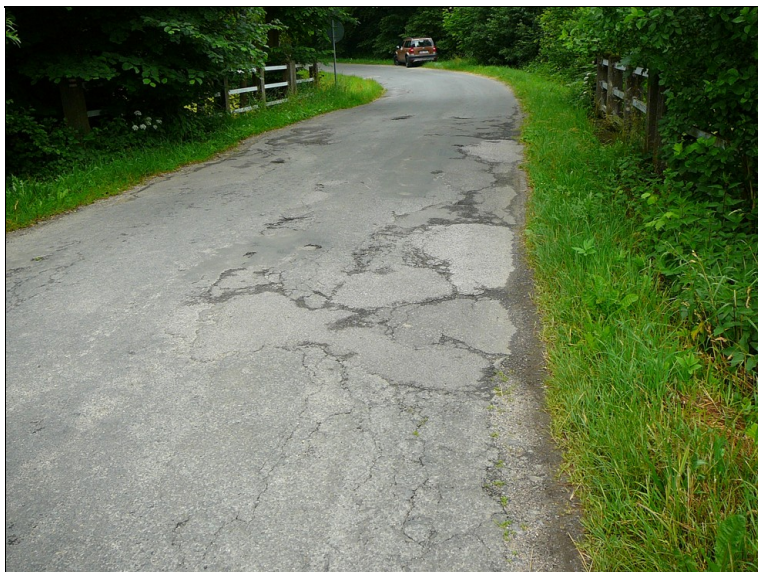
[3.1]	3.1	Vozovka	Výtluhy na mostě i v předmostí. Uchycená vegetace podél římsy. na ploše vozovky síť trhlín.
-------	-----	---------	---

Trhliny a výtluky ve vozovce

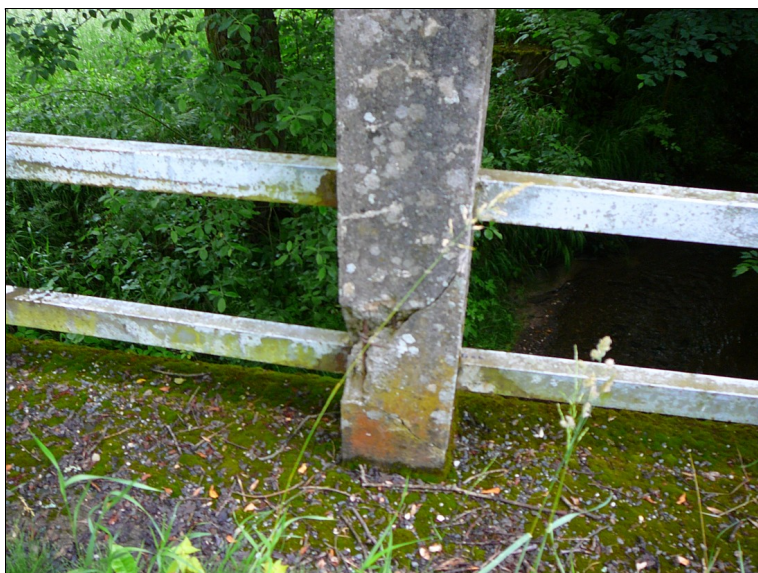
[4.1]	4.2	Zábradlí	Zábradlí vlevo je poškozené nárazem. PKO ocelových prvků je ve špatném stavu. Betonové sloupky jsou poškozené, krycí vrstva výztuže odpadáva. Na betonových sloupcích trhliny.
-------	-----	----------	--

Trhliny v bet. sloupcích zábradlí
