Most 27018-1

Most přes Kněžický potok v Kněžicích

HLAVNÍ PROHLÍDKA

Datum provedení prohlídky: 5.9.2017

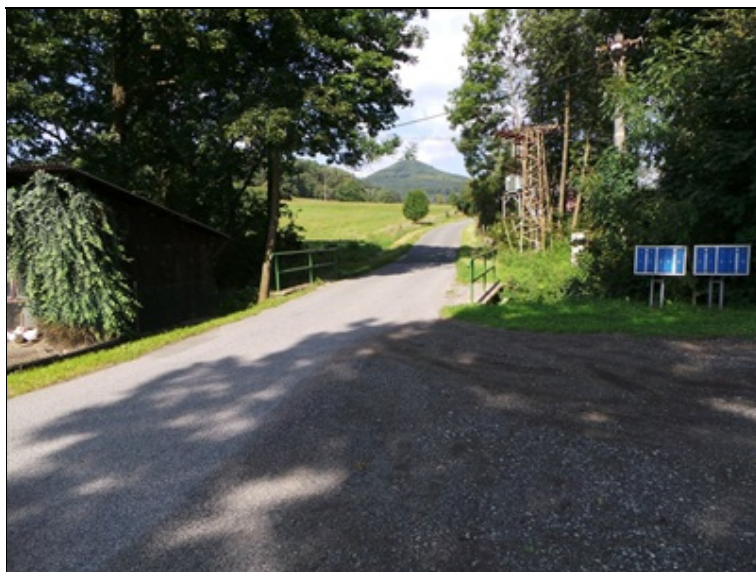
celkový pohled ve směru staničení

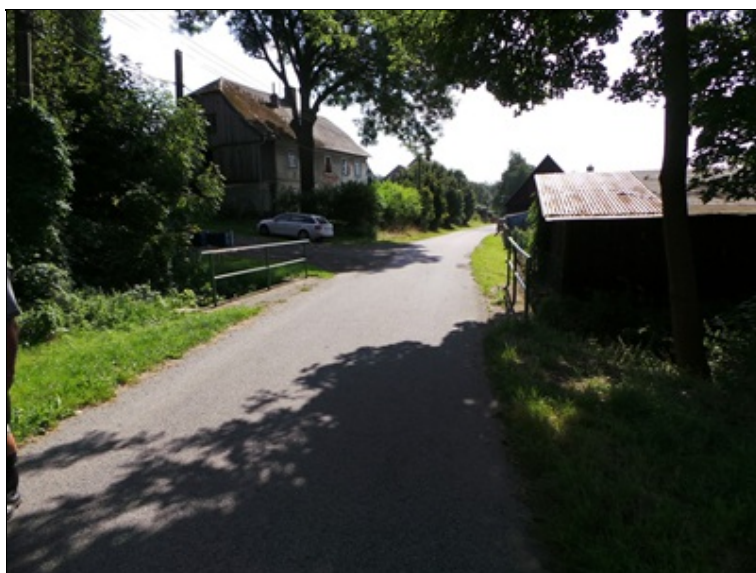
celkový pohled proti směru staničení

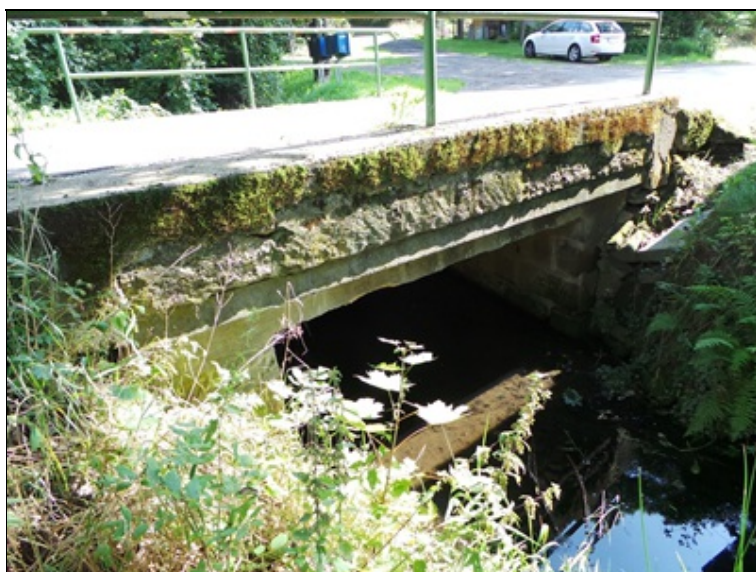
pohled na pravou stranu konstrukce

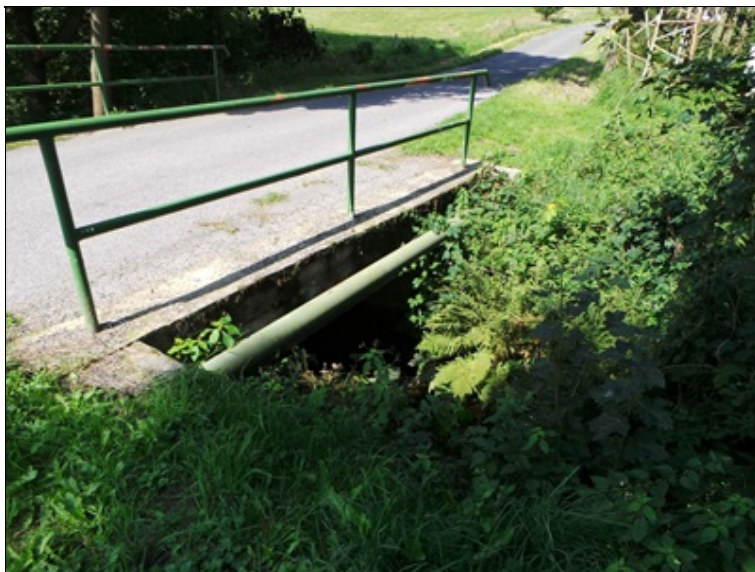
pohled na levou stranu konstrukce

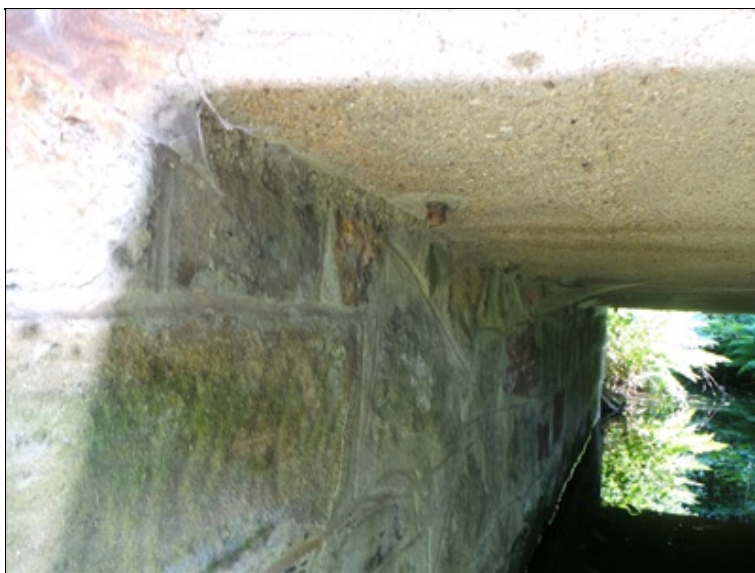
[1.1]	1.1	Základy mostních podpěr a křídel	Založení bez zjevných závad.
[1.2]	1.2	Mostní podpěry a křídla	Na pravém kraji OP1 dvě šikmé trhliny a vypadlý kvádr. Oba kraje podemleté. OP2 podemletá vlevo. U obou opěr vymleté spárování v úrovni běžné hladiny vody. Vpravo u OP1 je kaverna hloubky 35cm.

pohled na OP1

| [3] | 1.2 | Mostní podpěry a křídla | Provést přespárování zdiva opěr a doplnit krycí vrstvu ocelových nosníků s důrazem na zastavení koroze. |

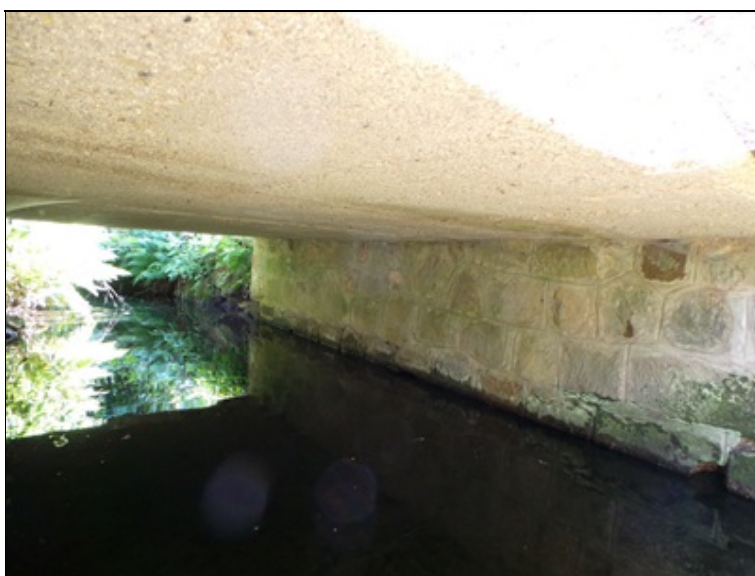
pohled na OP2

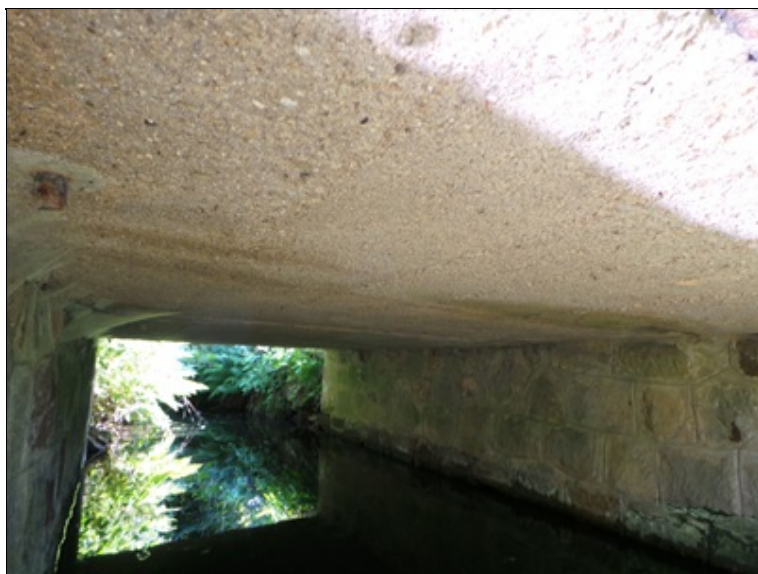
[2.1]	2.1	Nosná konstrukce	Krycí beton všech nosníků popraskaný, u krajních kompletně opadaný. Koroze ocelových nosníků a pravděpodobně zatékání kolem nich.
-------	-----	------------------	---

podhled NK

| [5] | 2.1 | Nosná konstrukce | Provést sanaci spodního povrchu NK. |

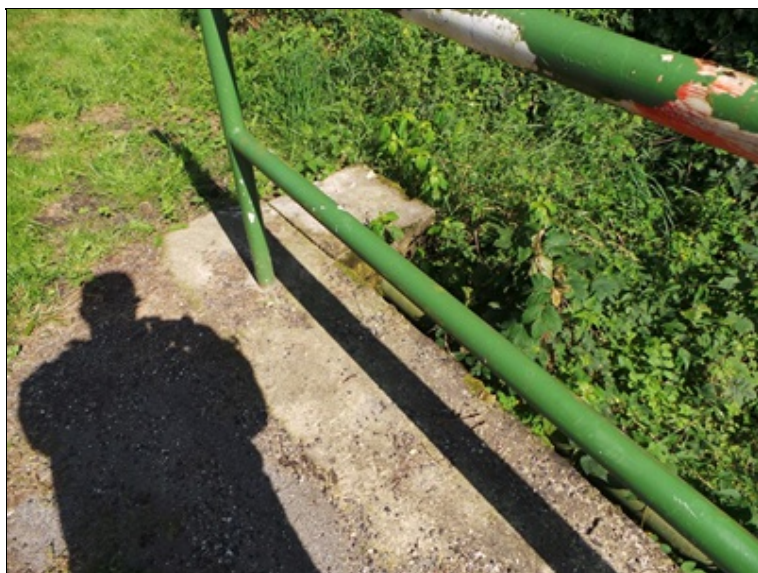
[3.1]	3.1	Vozovka	Krajnice jsou znečištěny uchycená vegetace.
[3.2]	3.3	Římsy, obrubníky, zálivky	Beton říms je z nekvalitního betonu a degraduje. Na 50% plochy říms je uchycen mech. V římsách jsou trhliny v oblasti sloupků zábradlí. Svislá trhlina v polovině římsy v původní části na pravé straně. Stoupanutí říms neplní funkci zádržného systému.
[3.3]	3.5	Izolační systém mostovky	Částečně již nefunkční.

degradace betonu římsy, poškozená PKO

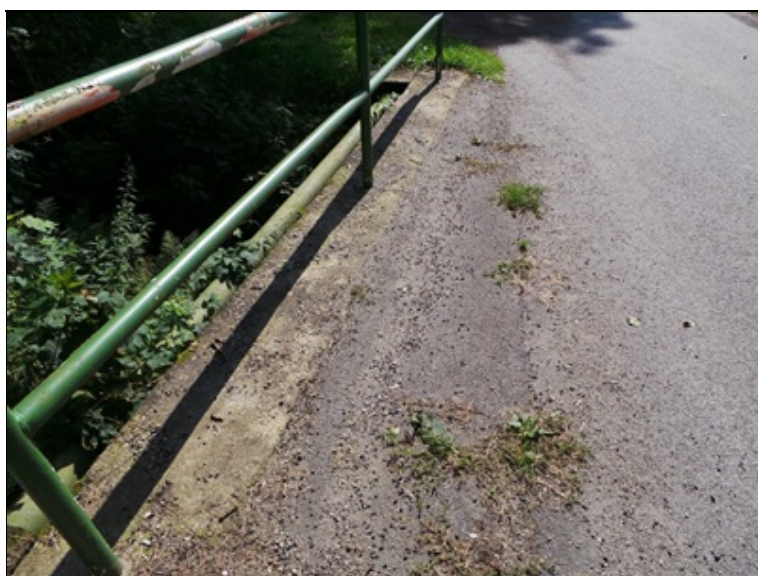
uchycená vegetace ve vozovce

| [1] | 3.1 | Vozovka | Čistit krajnice mostu o nečistot. |
