Most 27018-2

Most přes Kněžický potok v Kněžicích

HLAVNÍ PROHLÍDKA

Datum provedení prohlídky: 5.9.2017

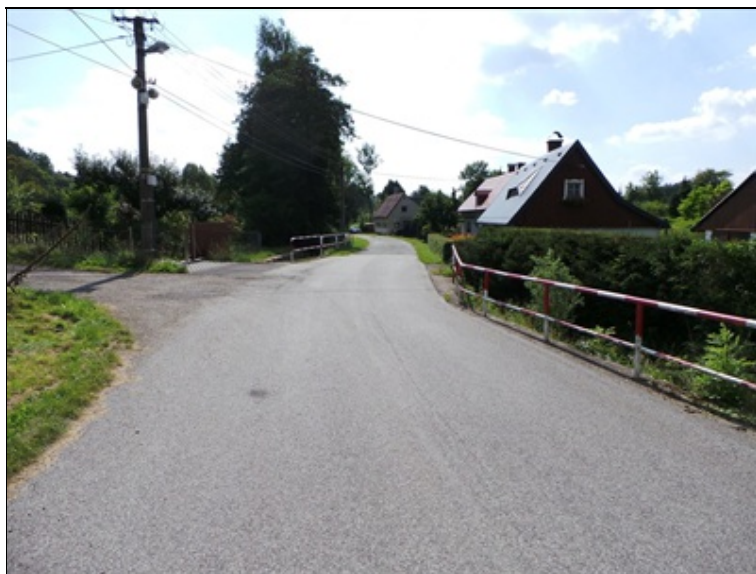
celkový pohled ve směru staničení

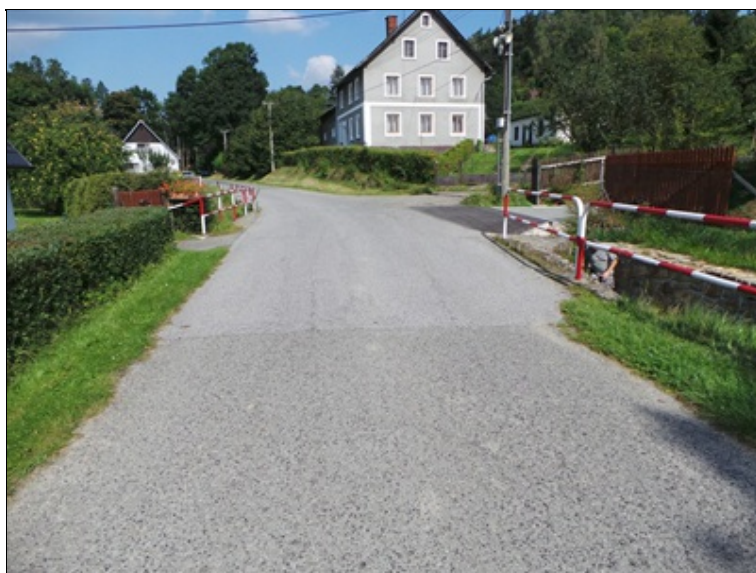
celkový pohled proti směru staničení

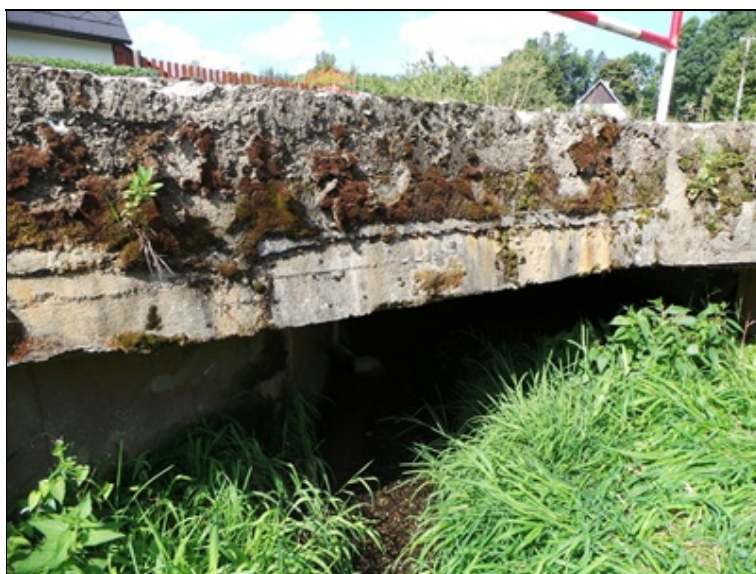
pohled na levou stranu konstrukce

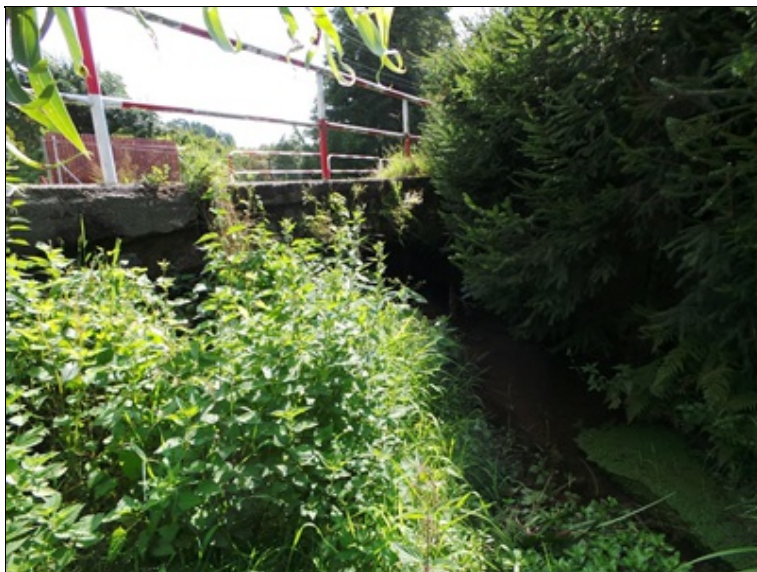
pohled na pravou stranu konstrukce

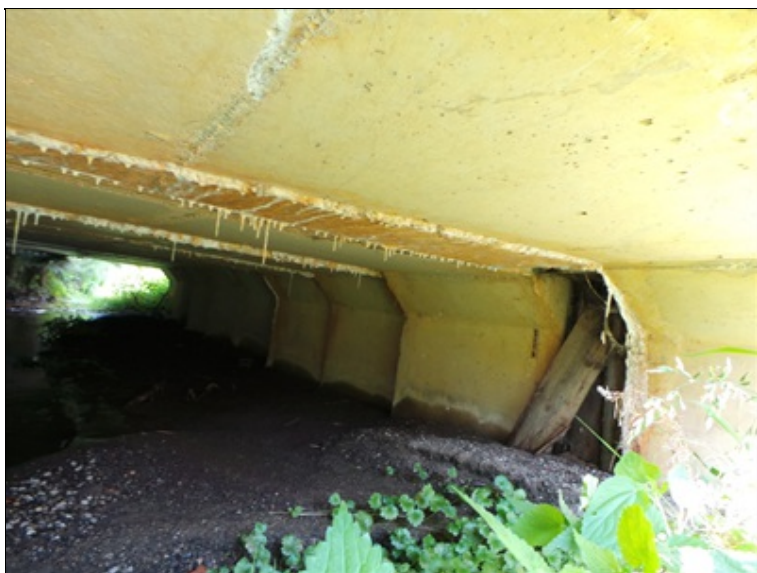
pohled na OP1

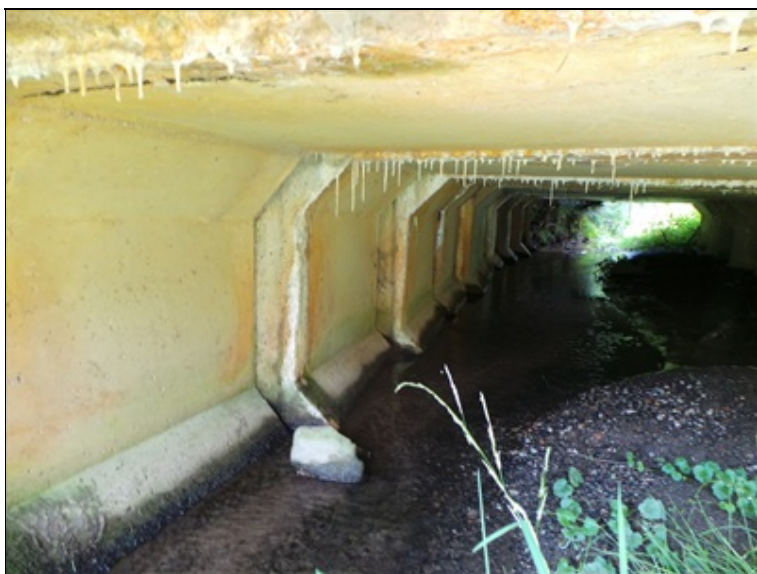
pohled na OP2

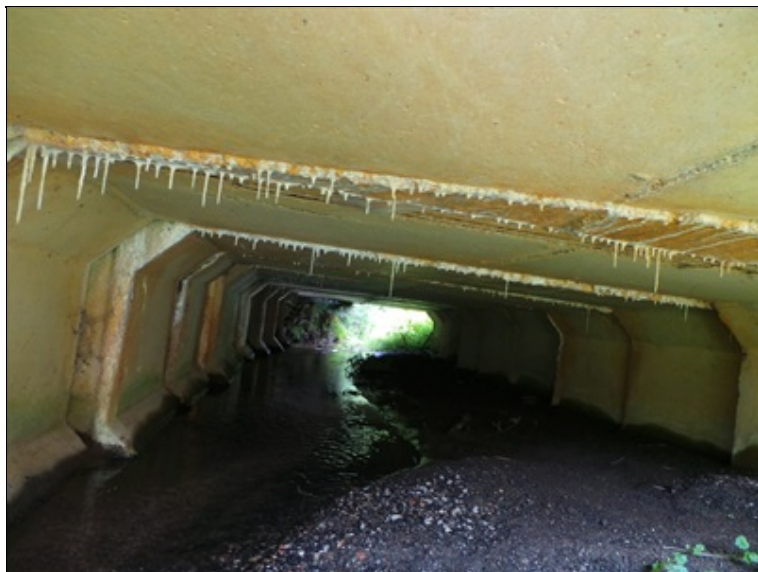
[2.1]	2.1	Nosná konstrukce	Mezi rámy silně zatéká (krápníčky), pod levou římsou zatéká na bok NK. V místě dobetonávky mezi rámy ponecháno bednění. Lokálně je obnažená korodující výztuž. Vzájemně rámy na sebe prostorově nenavazují.
-------	-----	------------------	---

podhled NK

| [6] | 2.1 | Nosná konstrukce | Vzhledem ke stavu konstrukce započat přípravu na vyhotovení PD

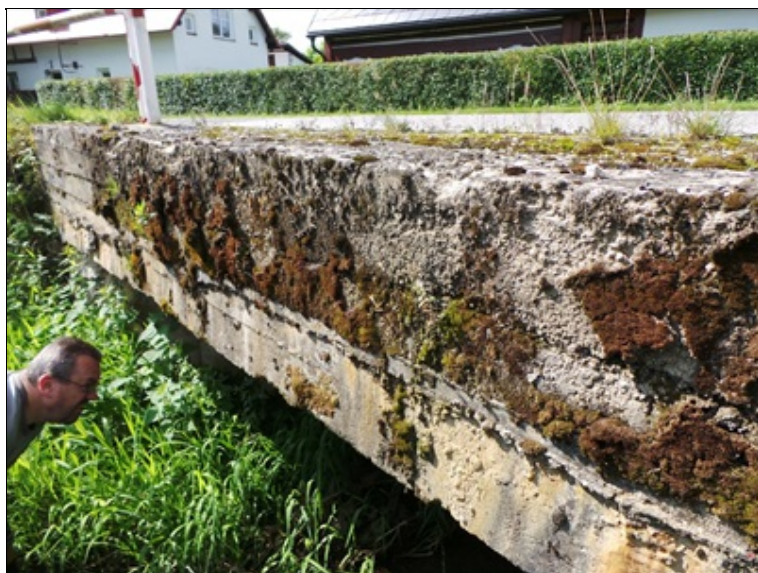
[3.1]	3.1	Vozovka	Na krajích vozovky nečistoty a uchycená vegetace.
[3.2]	3.3.1	Římsa	Římsy nemají žádné stoupnutí. Beton říms je degradovaný znečištěný s uchycenou vegetací (mechem).
[3.3]	3.5	Izolační systém mostovky	Zcela nefunkční.

degradace betonu římsy

| [1] | 3.1 | Vozovka | Čistit římsy a krajnice. |

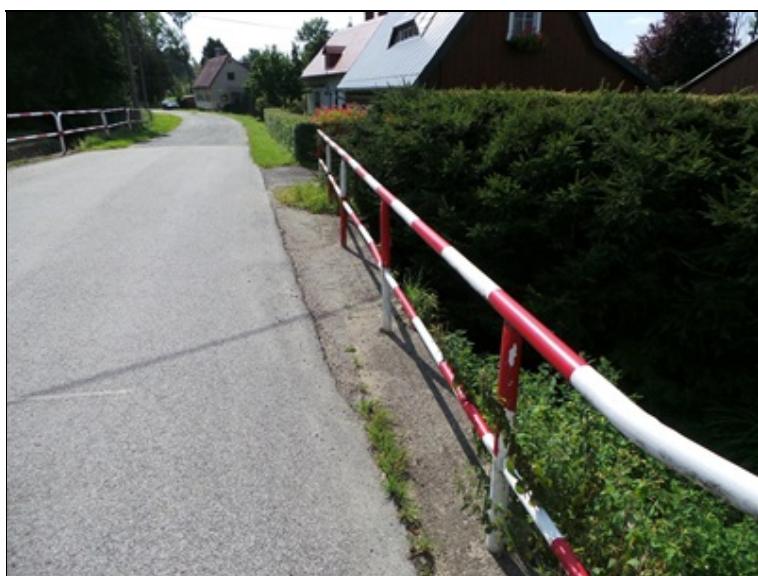
[4.1]	4.2	Zábradlí	Na mostě je nenormové zábradlí. Vrchní vrstva nátěru se odlupuje.
[4.2]	4.3	Dopravní značení, označení mostu	Na mostě není osazeno dopravní značení omezující zatížitelnost mostu dle závěrů HPM. Na mostě nesou osazeny tabulky s ev.č. mostu
[4.3]	4.6	Území pod mostem a přístupové cesty	Na vtoku i výtoku je vodoteč zanesená naplaveninami a silně zarostlá.

vegetace na krajích vozovky, na zábradlí lokálně
odpadává nátěr
