ZPRÁVA

o stavebně technickém průzkumu v objektu ZŠ,
Holubova č.p. 500,
Holice

18-11-2015

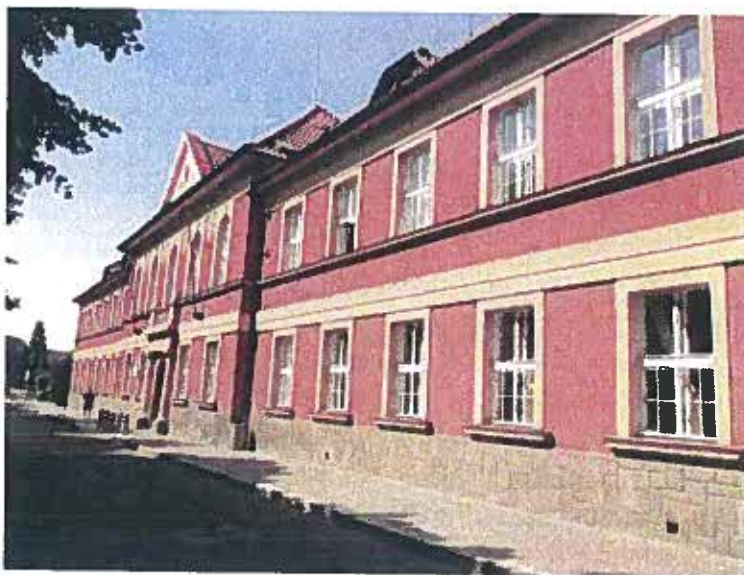
Uliční fasáda

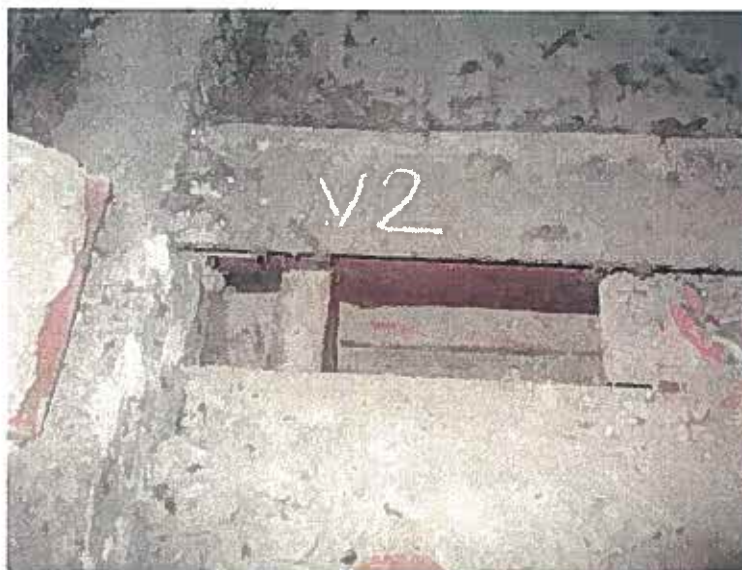
Zhlaví uložená do ocelových nosníků

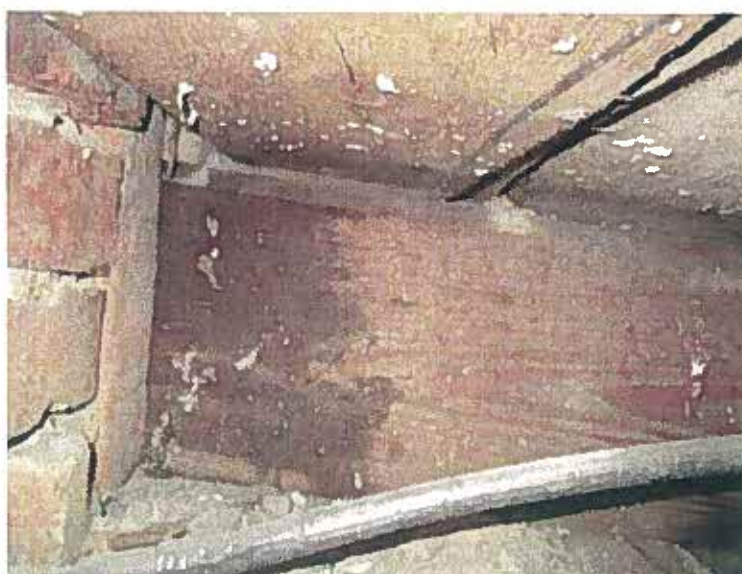
Zhlaví uložená do kapes ve zdivu byla ošetřena karbolineem

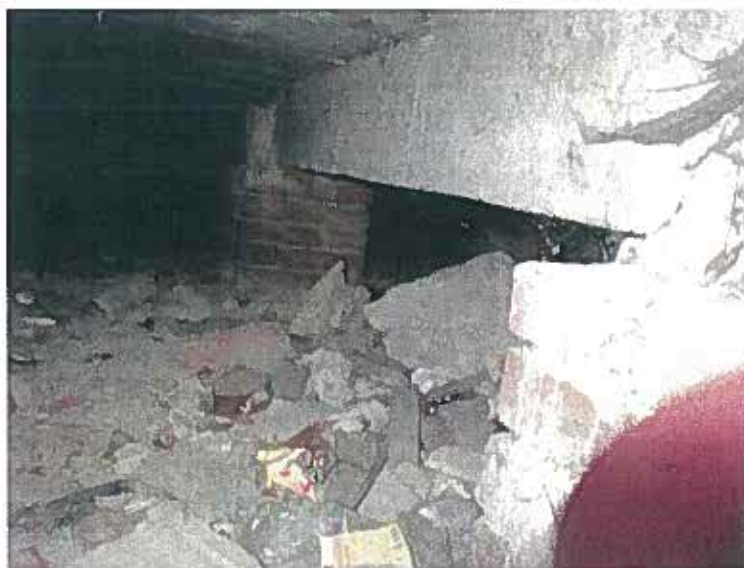
Prostor pod nosnou konstrukcí podlahy v přízemí

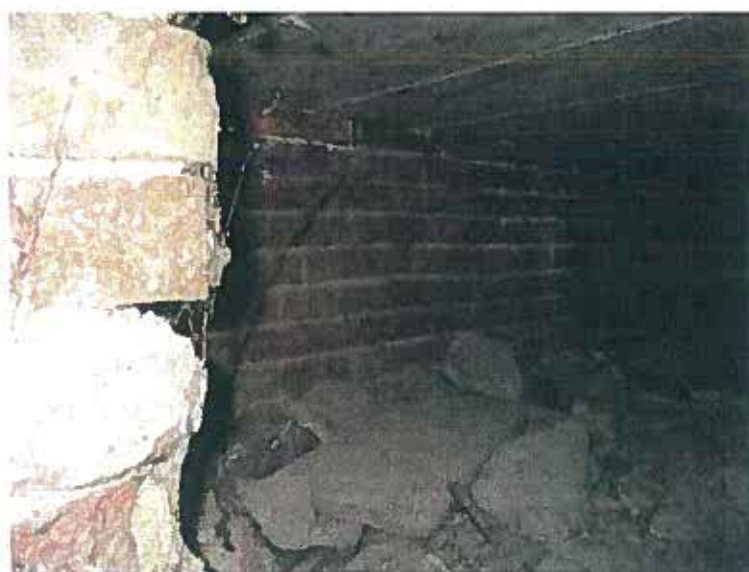
Prostor pod nosnou konstrukcí podlahy v přízemí

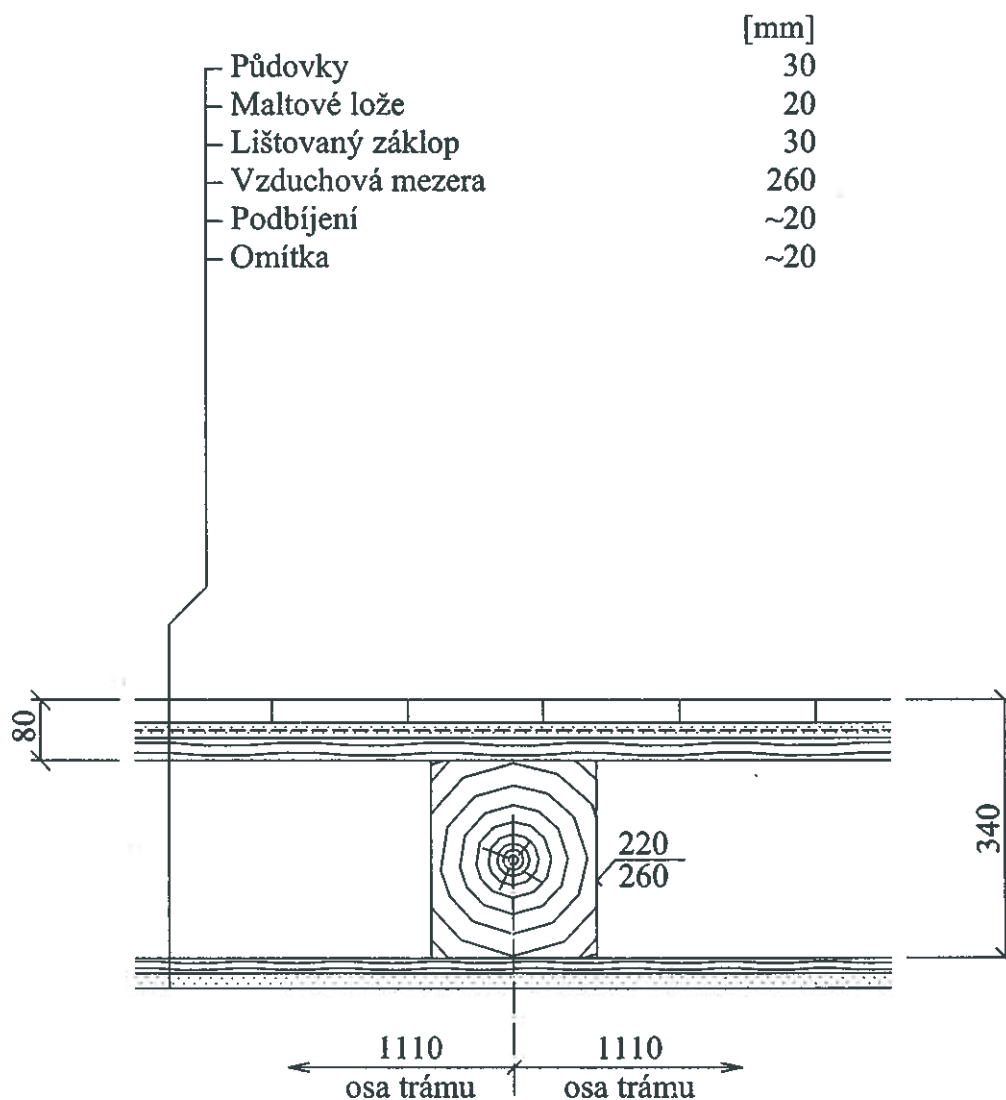
Sonda č.: **V1**

Stropní trám je bez známek napadení dřevokaznými škůdci. Zhlaví trámu je ošetřeno karbolineem.

Veškeré dřevěné prvky stropní konstrukce jsou v místě sondy bez známek napadení dřevokaznými škůdci. Druhé konce stropních trámů jsou uloženy do válcovaného profilu Ič.24a.

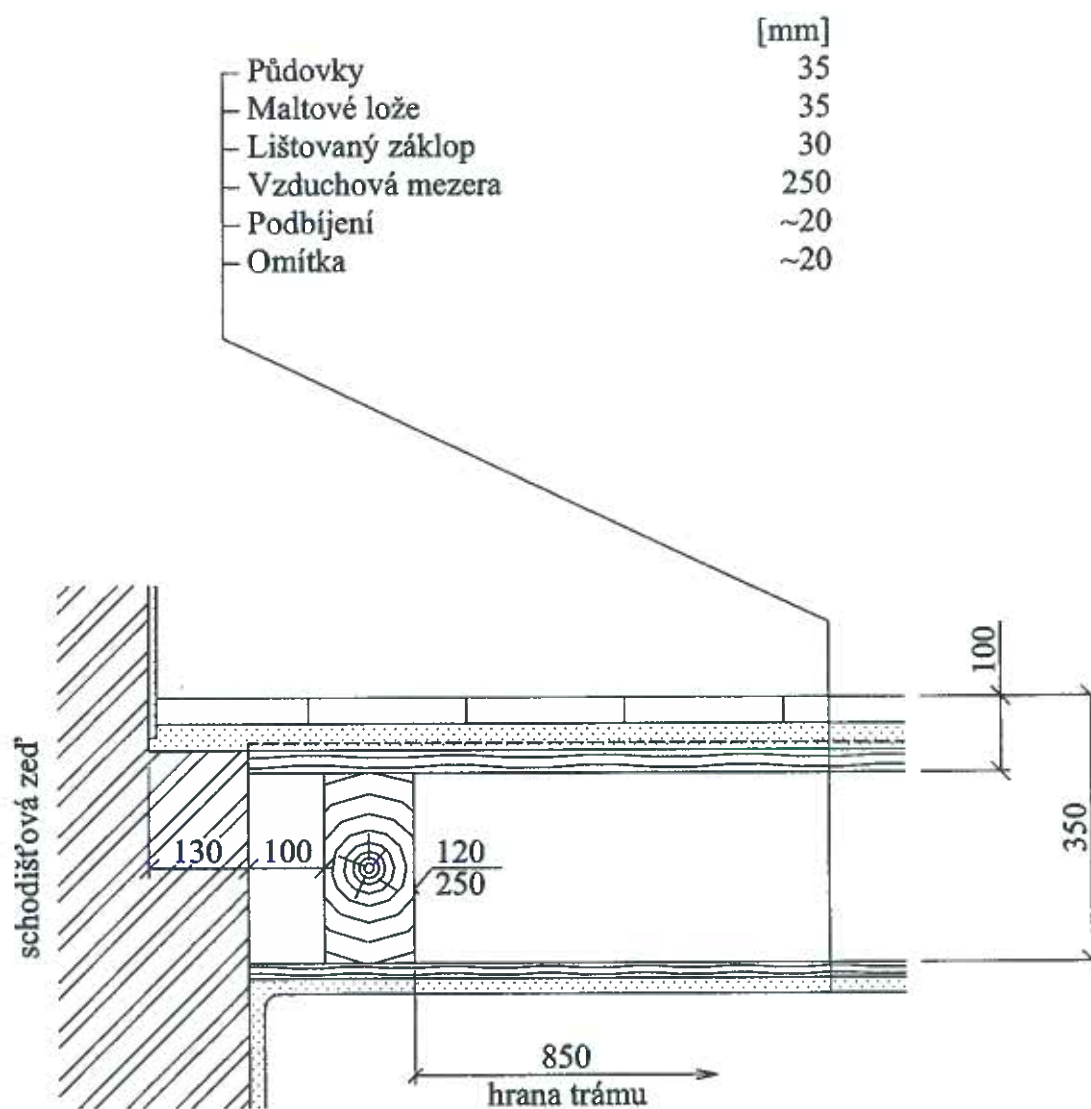
Sonda č.: **V5**

Z výsledku laboratorního mykologického vyšetření vyplývá, že původcem hnědé destrukční hniloby v místě odběru vzorku mv1 je celulózovorní dřevokazná houba dřevomorka domácí (*Serpula lacrymans*) v neaktivním stavu. To znamená, že houba je v místě odběru mrtvá a rozklad dřeva dále nepokračuje. Je na místě upozornit, že výskyt této houby v objektu vždy představuje určité riziko. V daném případě toto riziko není velké, protože zhlaví dřevěných stropních trámů jsou uložena volně do kapes ve zdivu, nebo do ocelových nosníků. Zhlaví uložená do kapes ve zdivu jsou ošetřena karbolineem, nejsou v kontaktu s potenciálně vlhkým obvodovým zdivem, mohou volně vysychat a hniloba je podle znalce starého data .

Zhlaví stropního trámu je napadeno dřevomorkou domácí v neaktivním stavu a je destruováno z cca 20% průřezu. Odebrán mv1.

Dřevo napadené celulosovorní dřevokaznou houbou, druhem dřevomorka domácí (*Serpula lacrymans*), původcem hnědé destrukční hniloby. Rozklad dřeva v konečném stupni. Konsistence

materiálu křehká. Zbarvení dřeva hnědé. Napadení vzorku celoplošné. Hniloba starého data. Hyfy se ve dřevu vyskytují velmi vzácně, vždy jen devitalisované fragmenty. Izolační techniky negativní.

V případě napadení dřevěných prvků v objektu dřevokaznými houbami nebo dřevokazným hmyzem, doporučuji aplikovat na dřevo, které lze zachovat, **chemickou povrchovou nebo hloubkovou impregnaci** s kombinovaným účinkem fungicidním a insekticidním. Jako nejvhodnější se jeví přípravky **BOCHEMIT QB profi** a **BOCHEMIT FORTE**, /výrobce Bochemie Bohumín/, jejichž účinnost, včetně dlouhodobé stability byla znalcem ověřena. Přípravek Bochemit QB lze použít jak na impregnaci dřeva (postřikem, nátěrem, máčením, vakuotlakově) tak na plošné sanace zdiva. Oba přípravky jsou ze dřeva jen obtížně vyluhovatelné (fixace Bochemitu forte trvalá), stabilní k vyšším teplotám (krokve, střešní latě přímo pod krytinou, okenní rámy, střešní bednění). Uvedené prostředky mají obecně nižší toxicitu ve srovnání s jinými a odpovídají současným požadavkům z hlediska ochrany zdraví a životního prostředí. Bochemit QB vzhledem k obsahu kyseliny borité chrání částečně dřevo i proti ohni (tzv. retardér hoření)- při trojnásobném nástřiku a ředění 1:4 je účinek téměř shodný s protipožárními nátěry (ochrany proti ohni docílíme rovněž speciálním přípravkem **BOCHEMIT antifiash**, kde je účinnou látkou pouze 20% kyselina boritá). Použití ochranných pomůcek při aplikaci jmenovaných chemických přípravků je nutností (vodné roztoky Bochemitu QB a B. antifiash působí jako slabá kyselina!).

BOCHEMIT FORTE (účinné látky: tebuconazol 0,27%, dihydroxiduhličitan měďnatý 19,5%, propiconazol ve vodě) – doporučuji aplikovat nátěrem především na zhlaví trámů a nástřikem do kapes ve zdivu resp. dutin uložení zhlaví trámů, či na předpokládaná kritická místa (pozednice, paty krokví), dále na řezné plochy po odstranění hniloby a též jako výborný infusní prostředek. Jedná se o nejúčinnější přípravek na našem trhu, který lze používat i do exteriéru neboť chemická vazba měďnaté soli na lignin ve dřevu je pevná a vodou (deštěm) jen obtížně vyluhovatelná. B. forte zbarvuje dřevo hnědě nebo olivově zeleně. Další přípravek firmy Bochemie **BOCHEMIT Plus**, (účinné látky: tebuconazol (0,45%), alkylbenzyl dimethylamonium chlorid (18%) a flufenoxuron (0,17%) ve vodě), který může být po ředění 1 : 4 vodou nebo etanolem, isopropanolem používán i na infusní aplikace (podobně i Bochemit QB). Vzhledem ke zvýšenému obsahu insekticidu flufenoxuronu (0,17 %) je tento přípravek velmi účinný proti dřevokaznému hmyzu. Podobného složení jako Bochemit Plus je přípravek PREGNOLIT UNI s obsahem flufenoxuronu (0,16 %), dodávaný pouze v balení 0,5 l, v současnosti výroba končí a je nahrazen přípravkem **BOCHEMIT OPTIMAL** (účinné látky: alkylbenzyl dimethylamonium chlorid (20%), cypermethrin (0,1 %), propiconazol (0,3 %) a tebuconazol (0,3 %), který vzhledem k vysokému procentnímu (20%) zastoupení kvartérní amoniové soli (KAS) je vysoce účinný jako protiplísňový přípravek, rovněž i baktericidní a virucidní.

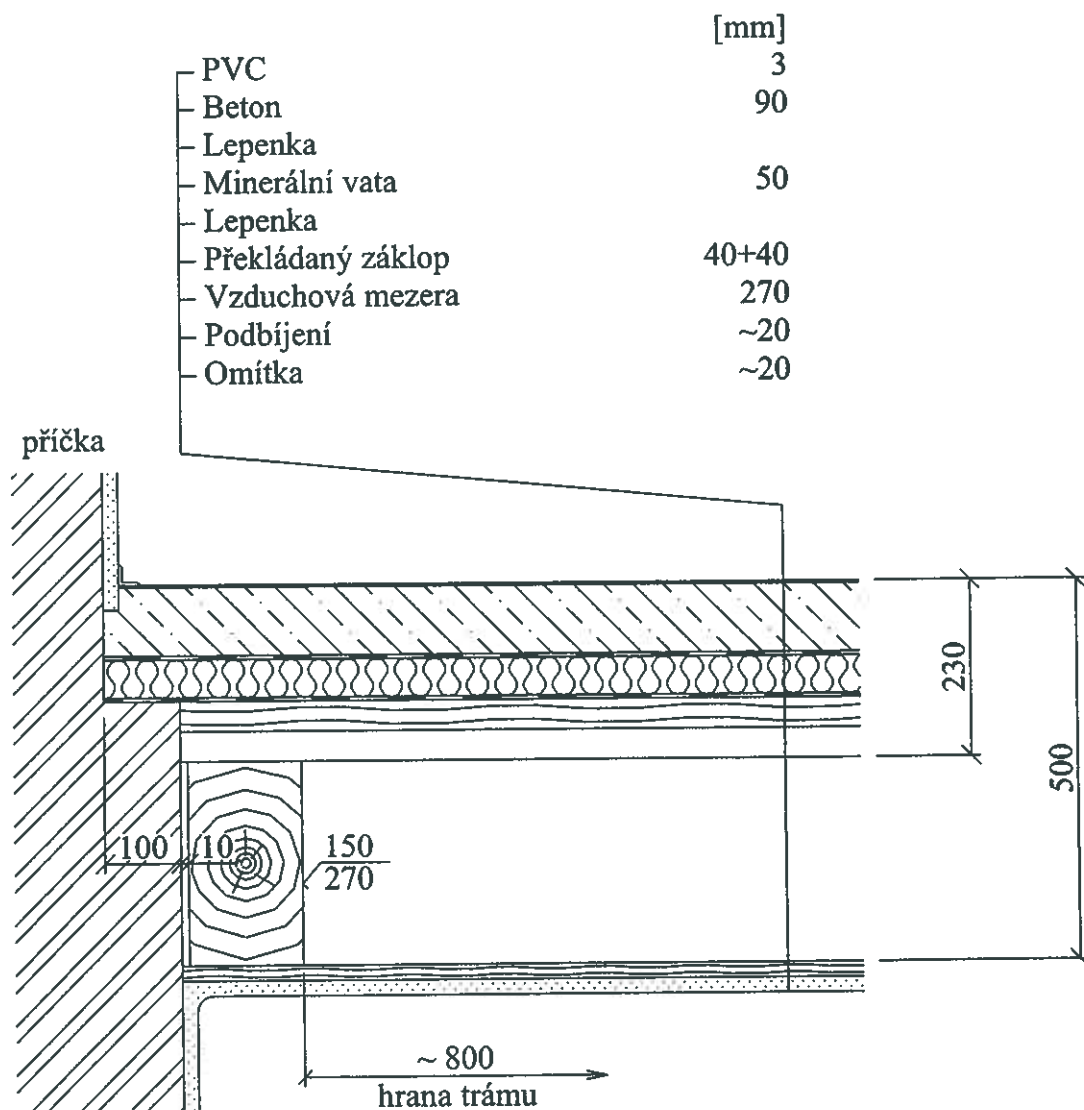
Sonda č.: V7

Stropní trám je bez známek napadení dřevokaznými škůdci.

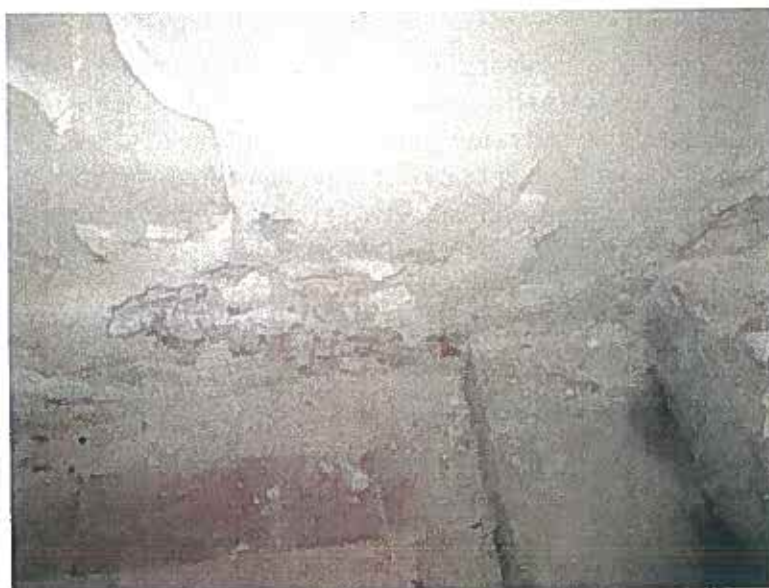
Degradace omítky vlhkostí a krystalizačními tlaky solí (S4)

Obsah dusičnanů je střední i síranů je ve dvou vzorcích (S2, S5) střední a v jednom (S4) vysoký. Ve vzorku S4 byl zjištěn i střední obsah síranů. Kopie protokolu o výsledcích rozboru je přiložena v závěru posudku, originál je uložen v našem archivu.

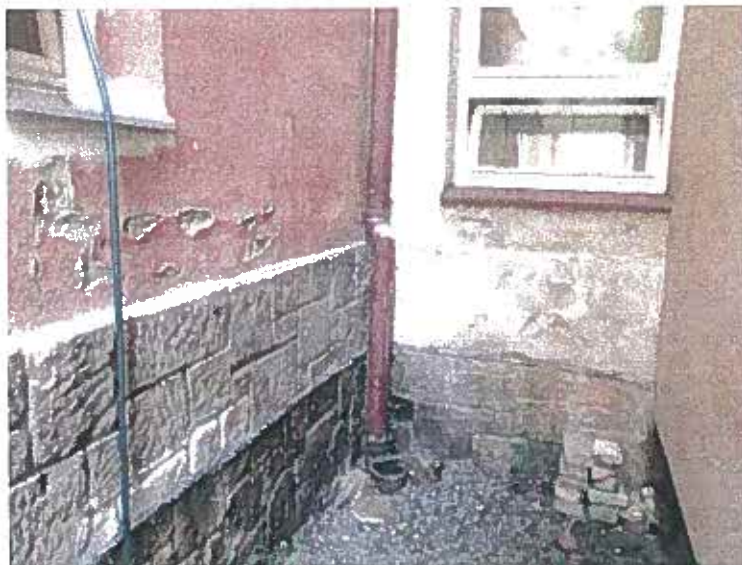
Zdrojem vlhkosti v okolí místa W3 je voda z okapového svodu. V souvislosti s přístavbou zde byla do zdiva vložena vodorovná hydroizolace, proto nemůže jít o zemní vlhkost. Vysoká vlhkost zdiva se zde vyskytuje do výšky cca 2m nad podlahou. Zdrojem je jednoznačně srážková voda, proto doporučujeme ověřit funkci dešťové kanalizace, popř. ji pročistit a upravit žlabový kotlík v úžlabí nad vlhkým místem.

Okapový svod poblíž profilu W3

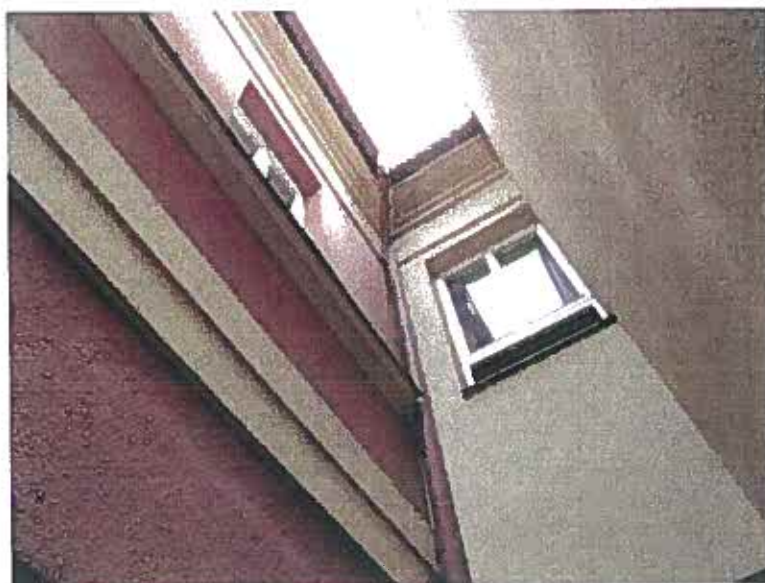
Svod bez většího kotlíku a zářky umístěný mimo úžlabí

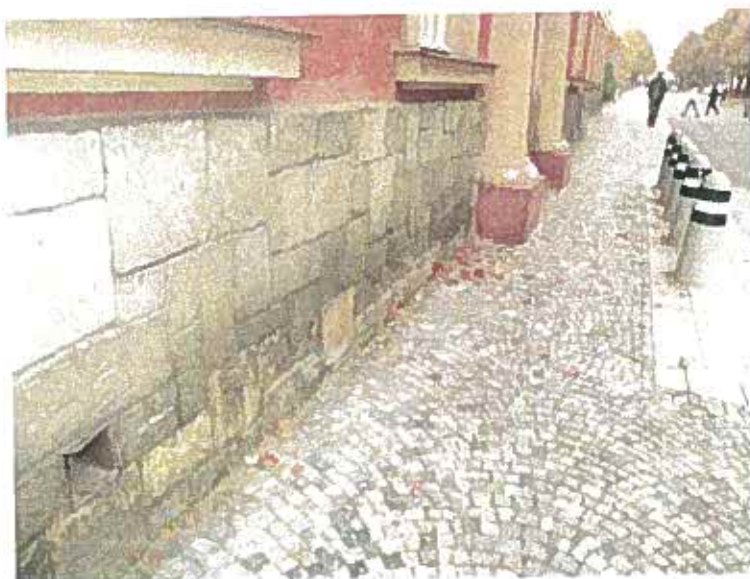
Obsahy chloridů jsou ve všech vzorcích nízké s výjimkou vzorku S6. Zdivo objektu má vnější líc vyzděný z pískovcových haklíků. Tloušťka této obezdívky je cca 0,2m. Z kamene byl odebrán vzorek pro určení obsahu solí, jejichž krystalizační tlaky kámen degradují. Byl zde zjištěn střední obsah chloridů, jehož příčinou je pravděpodobně zimní solení chodníku.

Degradace pískovce v soklu nad chodníkem

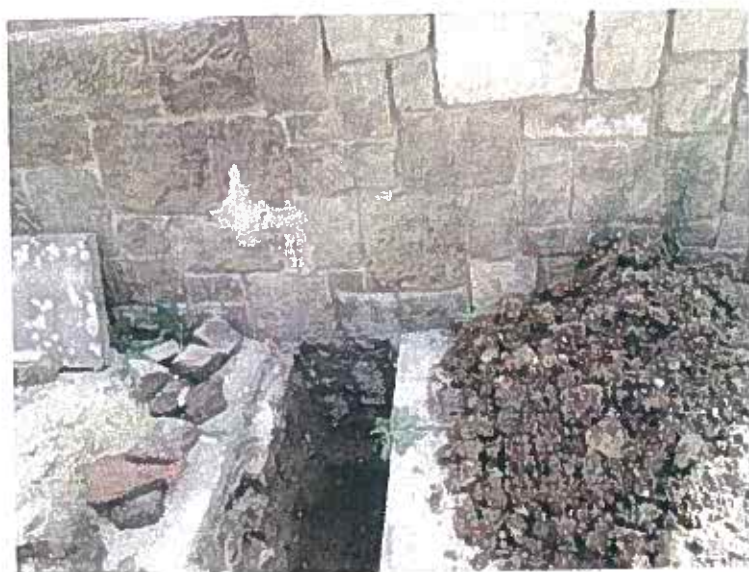
Sonda K1

Základovou půdu u sondy K1 tvoří obdobné zeminy s vyšším podílem opracovaných úlomků. Tyto zeminy lze charakterizovat jako písčitojílovitý šterk a dle ČSN 73 6333 se jedná o šterky jílovité s výplní měkké až tuhé konzistence (G5-GC) a dle ČSN ISO 14688-2 se jedná o písčitojílovitý šterk měkké až tuhé konzistence (sacIGr). Orientační únosnost těchto zemin uvažujte maximálně 170 kPa pro šířku základu 0,5 až 1,0 m.

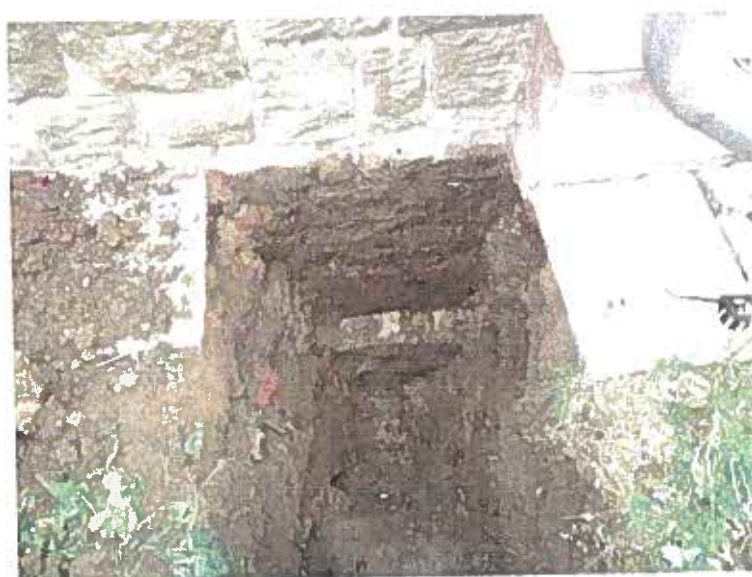
Sonda K2

Základovou půdu u sondy K2 tvoří kvartérní sedimenty charakteru písků jílovitých s drobnými úlomky hornin. Na základě laboratorních rozborů jsou dle ČSN 73 6133 klasifikované jako písek jílovitý měkké konzistence (S5-SM). Dle ČSN ISO 14688-2 se jedná o šterkovitójílovitý písek měkké konzistence (grclSa). Orientační únosnost těchto zemin uvažujte maximálně 150 kPa pro šířku základu 0,5 až 1,0 m.

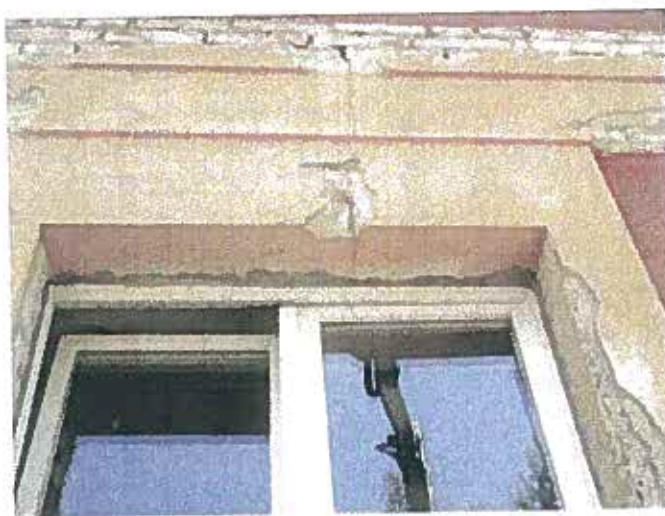
Kromě v textu uvedených informací byla odbornou prohlídkou a sondami zjištěna konstrukce nadokenních překladů a římsy, kde se vyskytují poruchy. Nadokenní překlady tvoří cihelné klenby a jejich poruchy nepovažujeme za staticky významné. Jsou podle našeho názoru důsledkem menší tuhosti velkého zděného objektu.

Nadokenní klenba

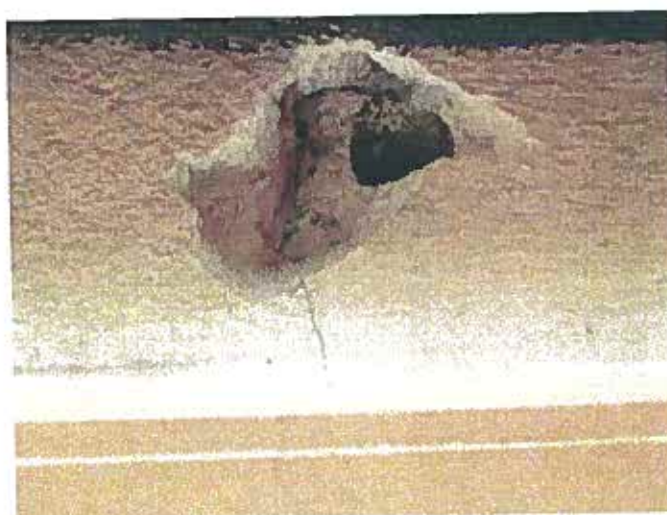
Hlavní římsa je z betonových prefabrikátů, mezi něž jsou vloženy cihly. Ani zde nejsou trhliny v omítce projevem statických poruch. Jde o trhliny na styku materiálů, které zároveň tvoří i živelně vzniklé dilatace.

Konstrukce římsy

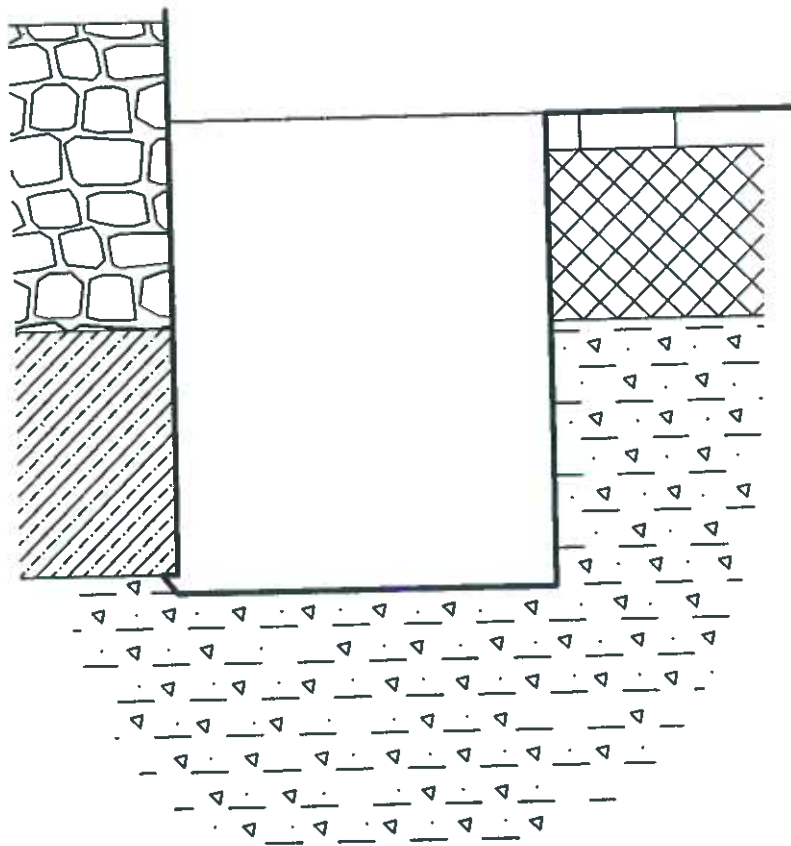
K1

metráž	makroskopický popis
	A
0,00 – 0,55	pískovcové zdivo, hrubé řádkové
0,55 – 1,20	beton litý do výkopu
1,20 – 1,25	úlomky slínovce částečně opracované s jílovitou výplní, světle hnědou, tuhou – měkkou

B, C, D
0,00 – 0,10	okapový chodník z betonových desek o rozměrech 0,5 x 0,5 x 0,06 m do pískového lože
0,10 – 0,55	navážka, písčitá hlína, slabě humózní, se stavební sutí, tmavohnědá, tuhá až měkká
0,55 – 1,25	úlomky slínovce částečně opracované s jílovitou výplní, světle hnědou, tuhou – měkkou

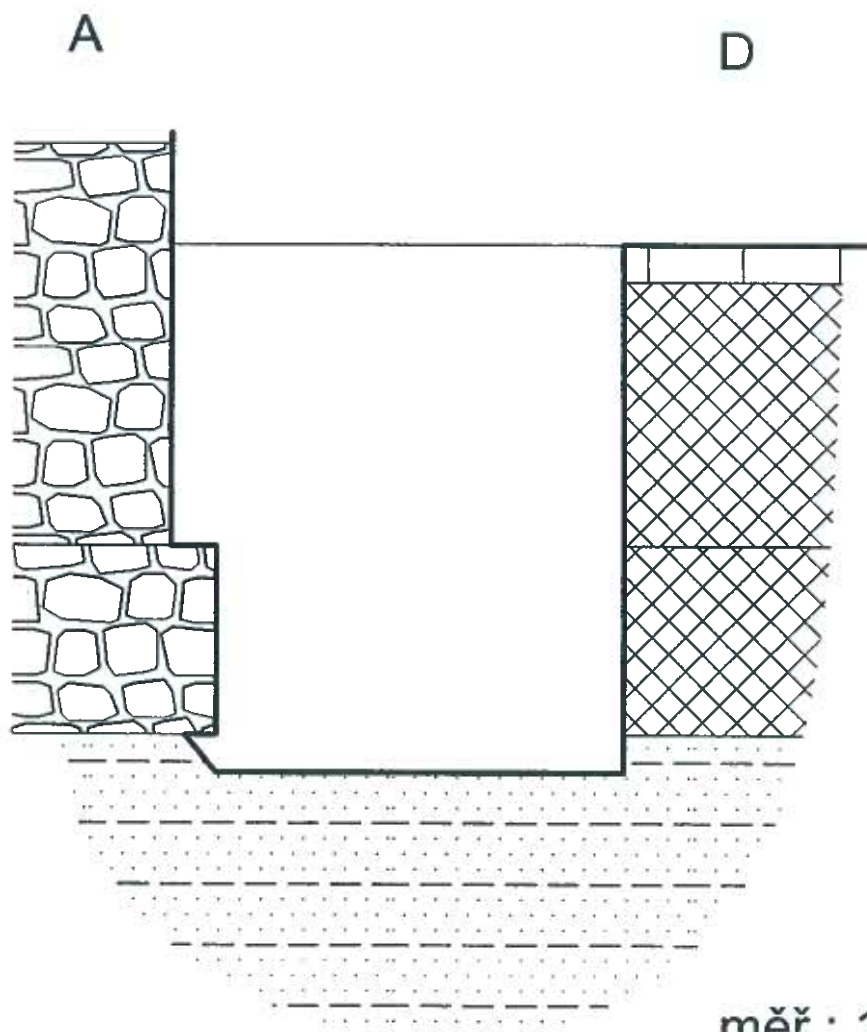
K2

metráž	makroskopický popis
	A
0,00 – 0,80	pískovcové zdivo, hrubé řádkové na maltu
0,80 – 1,30	odskok 0,12 m, pískovcové zdivo, hrubé řádkové na maltu
1,30 – 1,40	písek jílovitý s drobnými částečně opracovanými úlomky, světle hnědý s šedými šmouhami, měkký

B₁ (do vzdálenosti 0,4 m od stěny A)
0,00 – 0,80	beton
0,80 – 1,30	navážka, písčitá hlína, místy se stavební sutí, hnědá, měkká až tuhá
1,30 – 1,40	písek jílovitý s drobnými částečně opracovanými úlomky, světle hnědý s šedými šmouhami, měkký

B₂, C, D
0,00 – 0,10	drn s humózní hlínou
0,10 – 0,80	navážka, písčitá hlína se stavební sutí, hnědá, tuhá až měkká
0,80 – 1,30	navážka, písčitá hlína, místy se stavební sutí, hnědá, měkká až tuhá
1,30 – 1,40	písek jílovitý s drobnými částečně opracovanými úlomky, světle hnědý s šedými šmouhami, měkký
