## A. Průvodní zpráva

Stavba : celková rekonstrukce kostela sv. Archanděla Michaela, č.rej. 14991/5-447

**Celková rekonstrukce krovu a střešní krytiny včetně instalace hromosvodu rekonstrukce vnitřních omítek a restaurování nástěnných a nástropních maleb, rekonstrukce a restaurování mobiliáře, rekonstrukce podlahy a provedení opatření na snížení vlhkosti zdiva, oprava fasády a obnovení fasádního nátěru v původní barevnosti, rekonstrukce ciferníků hodin, rekonstrukce vnějších předložených schodišť, celková rekonstrukce veškerých výplní otvorů – oken a dveří , oprava a obnovení oplechování bání věže v původní profilaci, doplnění vnitřní kované mříže do hlavního vstupu kostela, rekonstrukce vnitřní elektroinstalace, zřízení elektropřípojky a připojení kostela na zdroj tepla.**

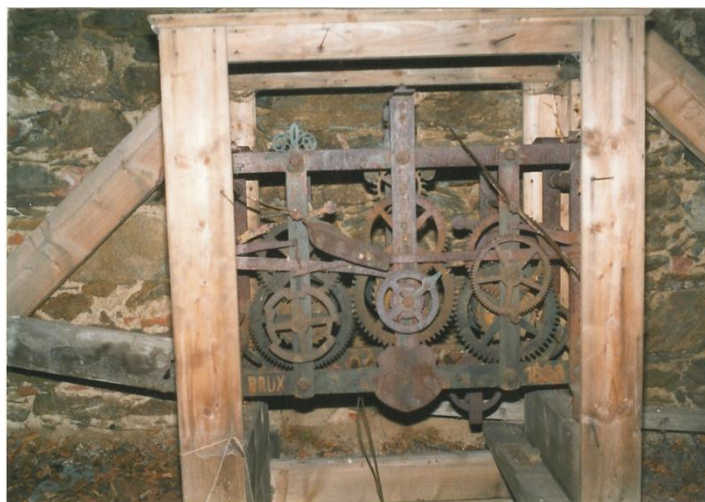
Pohled na původní hodinový stroj, který byl ještě v roce 2001 osazen na svém původním místě.

Původní, historicky hodnotný hodinový stroj je deponován u hodináře. Je připraven k celkové opravě, kdy bude vyčištěn a kompletně repasován. Současně se předpokládá jeho doplnění systémem automatického natahování. Nosná konstrukce dřevěného ciferníku, který je součástí fasády, bude opravena při zachování všech původních součástí. Samotný plechový ciferník a rafije budou provedeny nově.

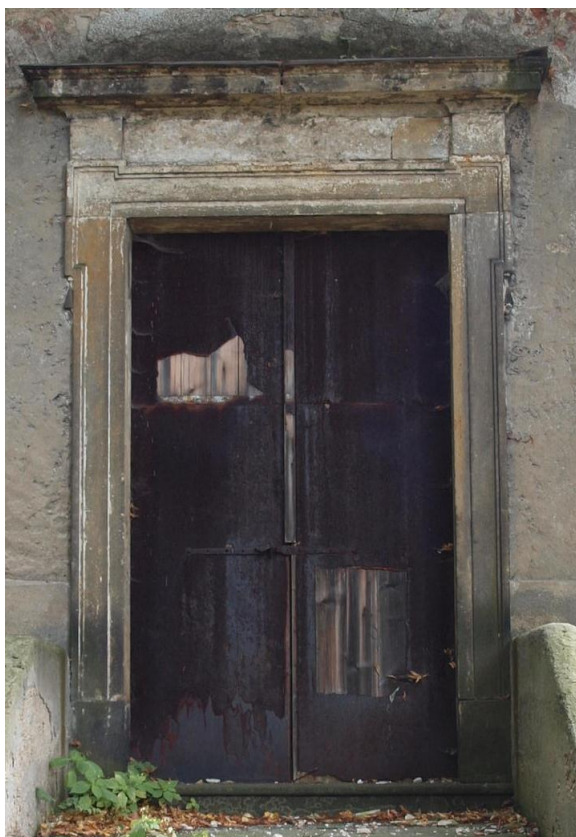
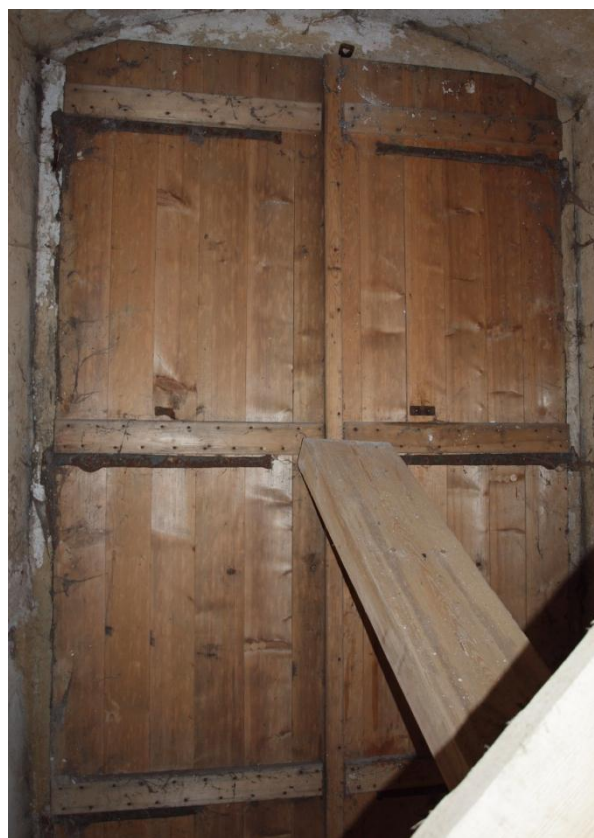
Pohled vnější a vnitřní na vstupní dveře A. Z původních dveří jsou na novodobé výplni z měkkého dřeva použity patrně pouze závěsy. Zámek a ostatní kování chybí.

Veškeré ocelové prvky včetně oplechování budou opatřeny dvojnásobným nátěrem HAMMERITE. Použitý nátěrový systém bude obsahovat vnější uzavírací emailovou vrstvu v barvě šedé RAL 70 00. Před provedením konečného vnějšího nátěru bude zástupcem NPÚ a technickým dozorem stavby odsouhlasen barevný vzorek nátěru.

Nátěr vnitřní strany křídel bude opatřen nátěrovým systémem BECKER ACROMA červenohnědé barvy stejného odstínu jako je stávající nátěr dveří z věže do lodě kostela. Nátěr kování dveří bude proveden v odstínu tmavě šedé matné.

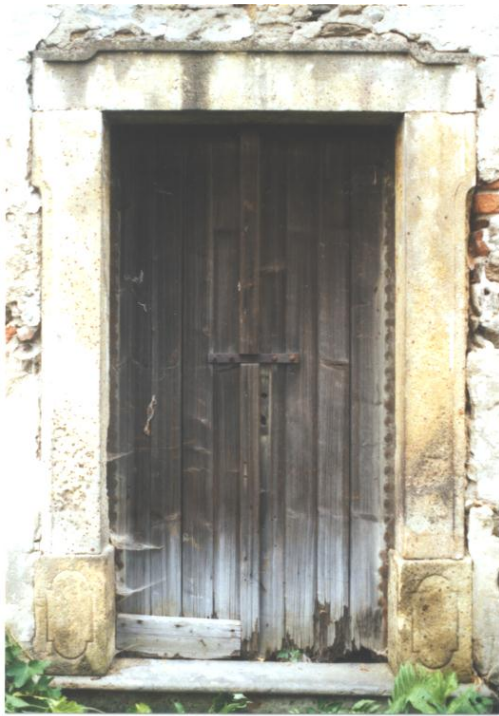
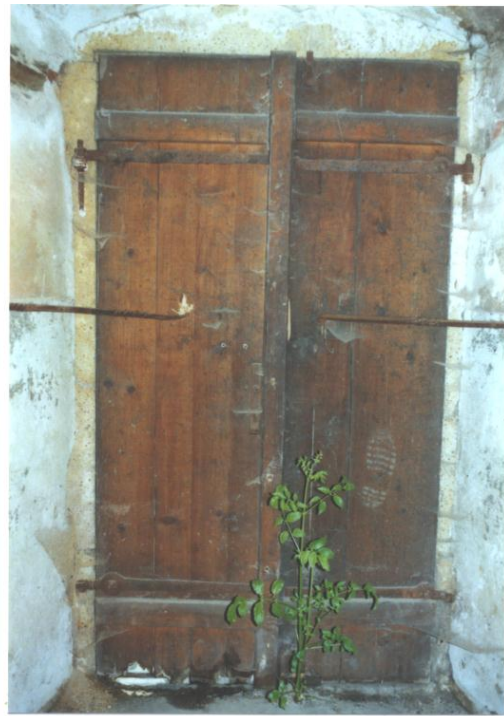
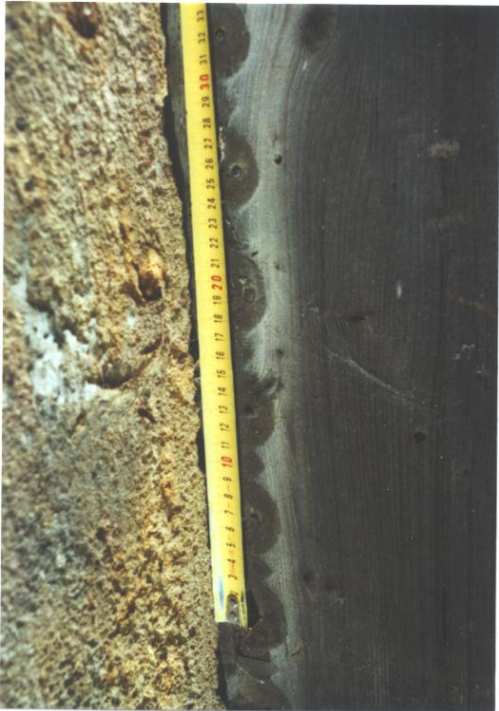
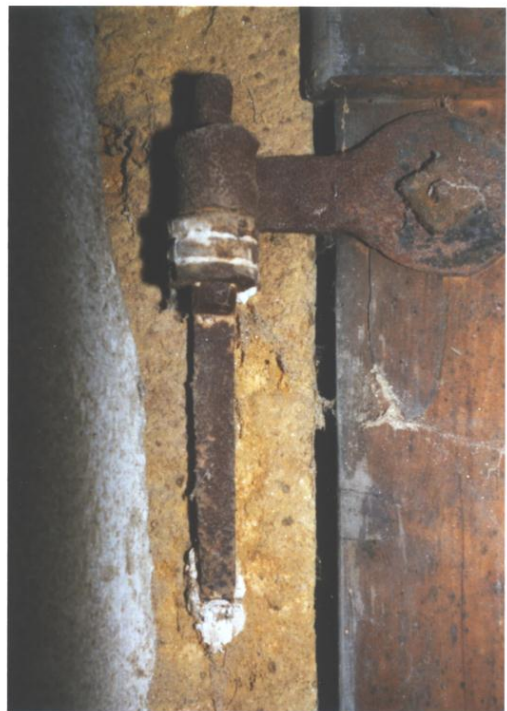
Stávající dvojkřídlové vstupní dveře pocházejí pravděpodobně z doby kolem roku 1930. Jedná se o dřevěné svlakové se zbytkem vnějšího plechového zdobení po obvodu křídel – viz následující výkres stávajícího stavu. Dveře jsou opatřeny původními barokními závěsy. Ve spodní části jsou dveře napadeny dřevokaznou houbou a částečně degradovány.

Boční vstupní dveře C – pohled vnější a vnitřní, detail zdobení po obvodu na vnější straně křídla, pohled na závěs křídla z vnitřní strany. Vnější kování zcela chybí.

Veškeré ocelové prvky včetně oplechování dveří budou opatřeny dvojnásobným nátěrem HAMMERITE. Použitý nátěrový systém bude obsahovat vnější uzavírací emailovou vrstvu v barvě šedé RAL 70 00. Před provedením konečného vnějšího nátěru bude zástupcem NPÚ a technickým dozorem stavby odsouhlasen barevný vzorek nátěru.

Nátěr vnitřní strany křídel bude opatřen nátěrovým systémem červenohnědé barvy stejného odstínu, jako je stávající nátěr dveří G – z předsíně do lodě kostela. Nátěr oplechování dveří bude proveden v odstínu světle šedé matné, stejně jako nátěr oken.

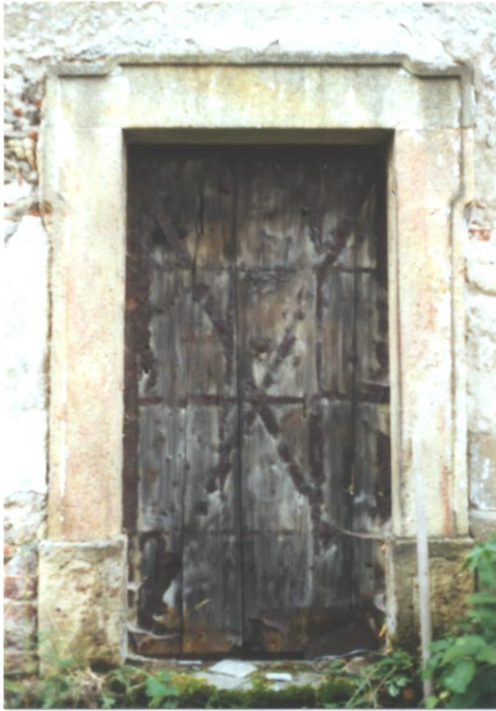
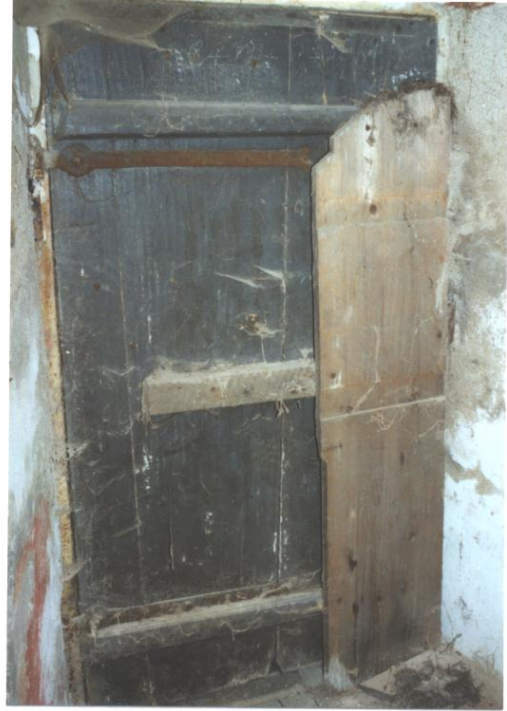
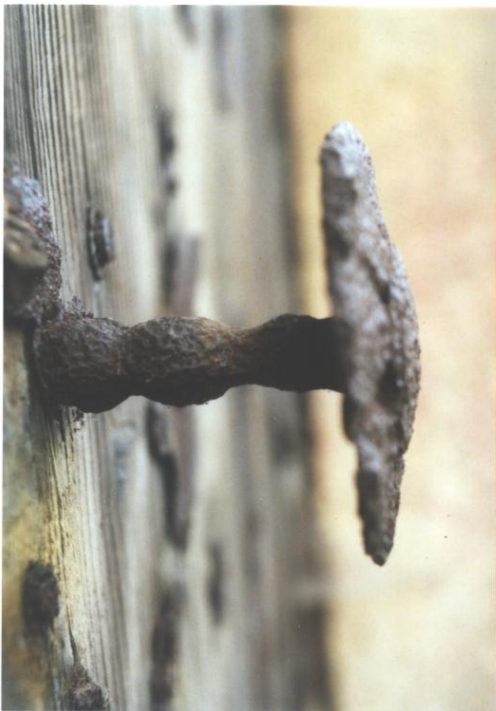
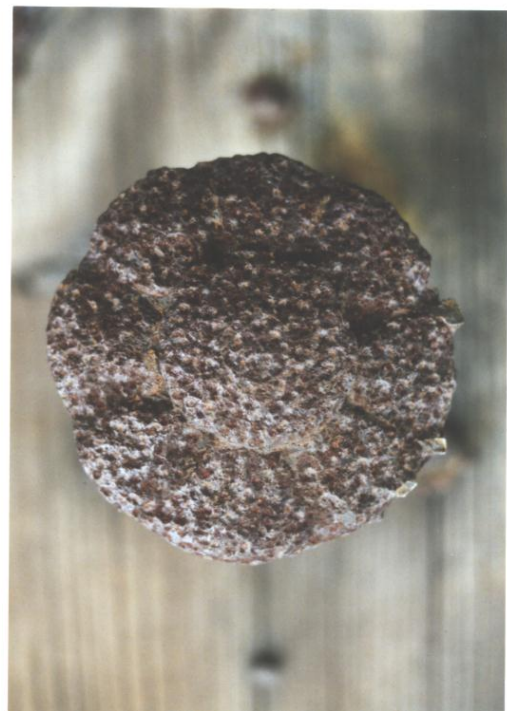
Stávající jednokřídlové vstupní dveře jsou nejstaršími vnějšími dveřmi. Jedná se o dřevěné svlakové se zbytkem vnějšího oplechování a jeho původního vnějšího zdobení křídel. Dveře jsou opatřeny původními barokními závěsy. Ve spodní části jsou dveře napadeny dřevokaznou houbou a částečně degradovány.

Boční vstupní dveře D do sakristie, detail táhla, které ne dveřích dnes již chybí.

Veškeré ocelové prvky včetně oplechování dveří budou opatřeny dvojnásobným nátěrem HAMMERITE. Použitý nátěrový systém bude obsahovat vnější uzavírací emailovou vrstvu v barvě šedé RAL 70 00. Před provedením konečného vnějšího nátěru bude zástupcem NPÚ a technickým dozorem stavby odsouhlasen barevný vzorek nátěru.

Nátěr vnitřní strany křídel bude opatřen nátěrovým systémem BECKER ACROMA červenohnědé barvy stejného odstínu jako je stávající nátěr dveří z věže do lodě kostela. Nátěr kování dveří bude proveden v odstínu tmavě šedé matné.

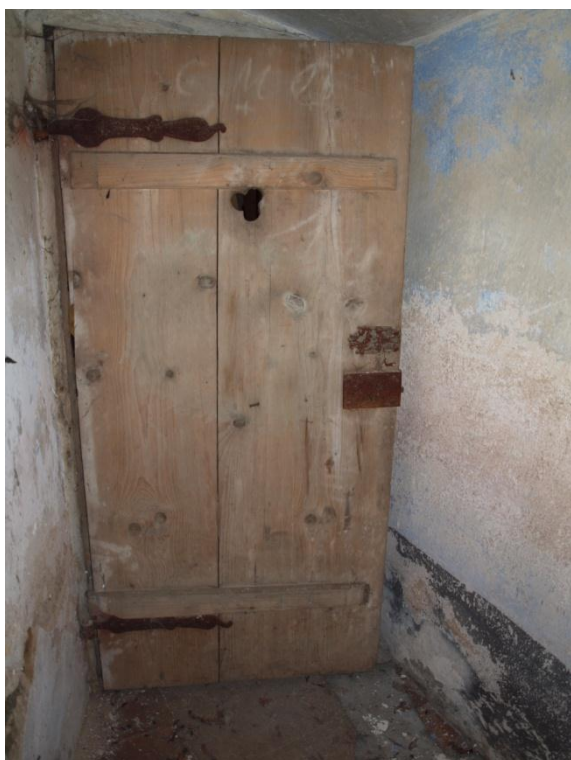
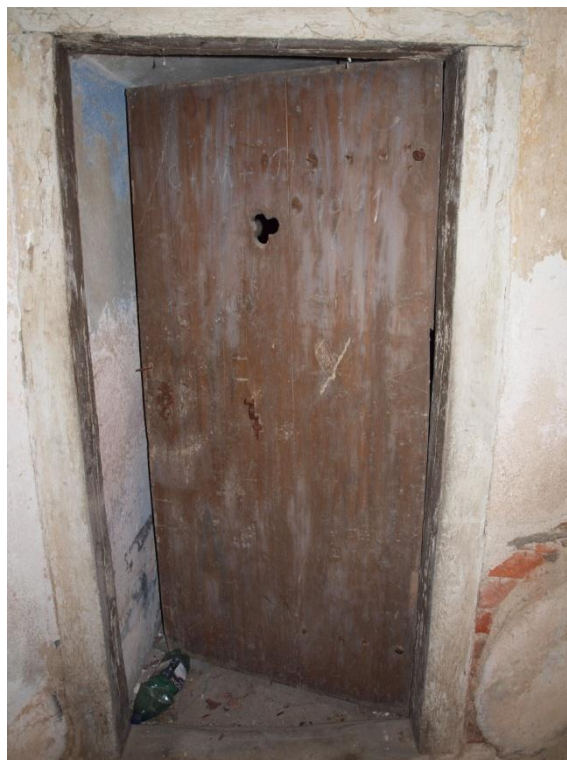
Stávající jednokřídlové vstupní dveře jsou pravděpodobně původní dveře. Vzhledem k vnitřní chráněné expozici jsou zcela zachovalé.

Pohled vnitřní a vnější na dveře z předsíně hlavního vstupu do schodiště na kruchtě.

Jedná se o dřevěné svlakové s původním kováním. Bude provedena celková repase dveří, kterou budou dveře uvedeny do původního stavu. Kování dveří bude sejmuto, natřeno tmavě šedou grafitovou barvou a vráceno zpět. Chybějící části kování budou doplněny. Ze strany závěsů bude provedeno bezbarvé fungicidní a insekticidní ošetření vhodným nátěrem. Z vnější strany bude obnoven původní červenohnědý nátěr křídla i zárubně stejného odstínu jako u dveří z předsíně do věže kostela.

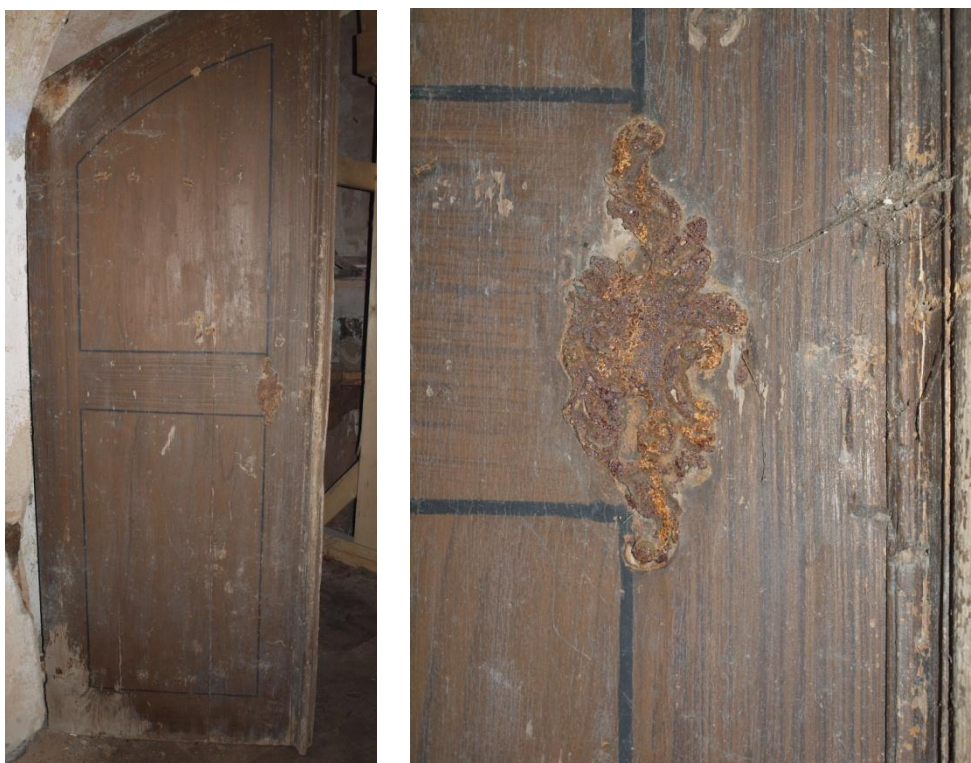
Stávající dvojkřídlové vnitřní dveře jsou původními dveřmi, u kterých je zachováno kompletní kování včetně zámku. Vzhledem k vnitřní chráněné expozici jsou zcela zachovalé. Jedná se o dřevěné svlakové dveře. Bude provedena celková repase dveří, kterou budou dveře uvedeny do původního stavu. Kování dveří bude sejmuto, natřeno tmavě šedou grafitovou barvou a vráceno zpět. Bude provedeno bezbarvé fungicidní a insekticidní ošetření vhodným nátěrem. Z obou stran bude původní červenohnědý nátěr vyčištěn a retušován. Opravou bude nátěr uveden do původního stavu, to znamená, že bude proveden s jemným fládrováním a tenkou linkou iluzorního vyznačení rámu křídel a jejich výplní.

Pohled na dveře F – z předsíně do lodě kostela detail kování závěsu křídla.

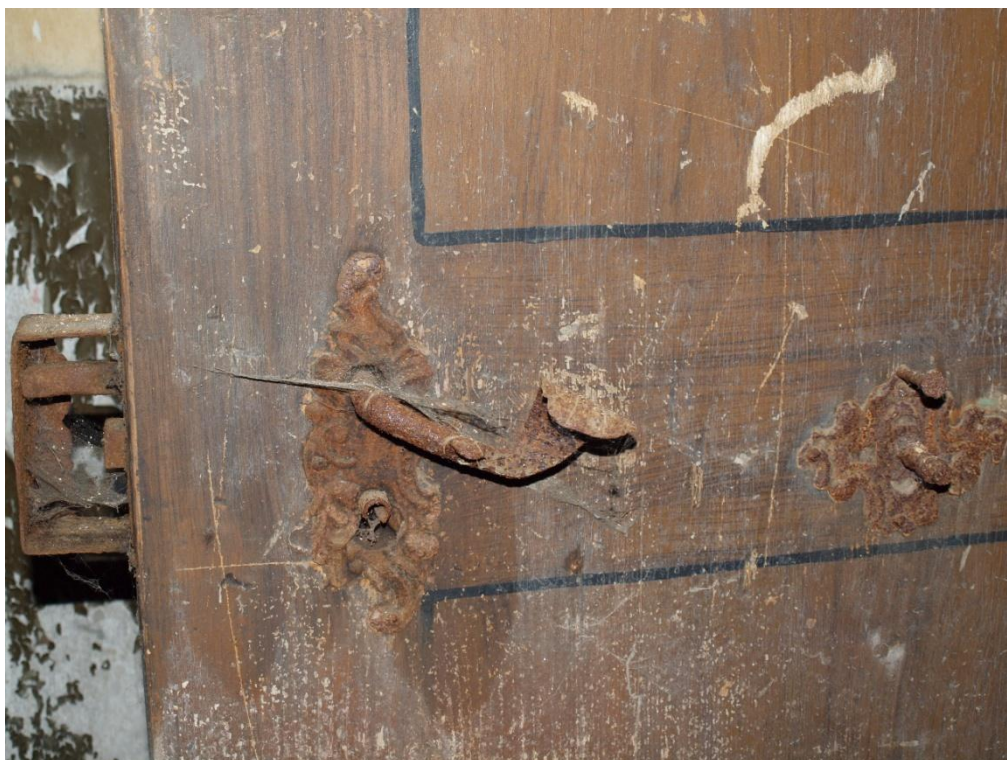
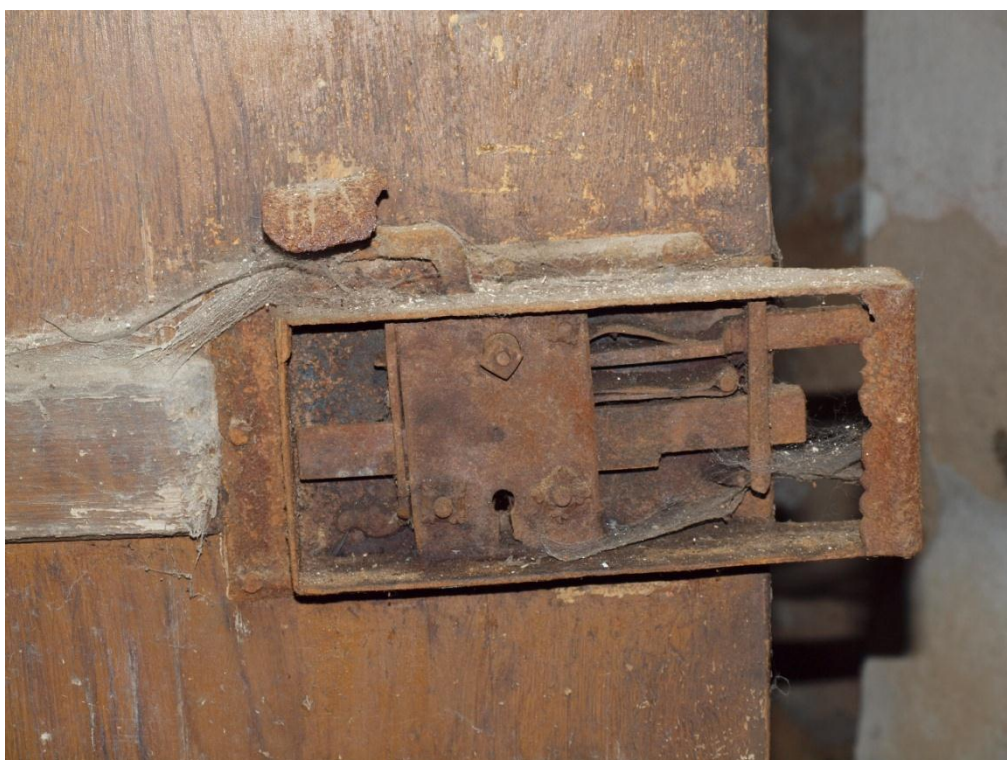
Dveře F – detail původního zámku z vnitřní a vnější strany. U původního zámku chybí krycí plech, který bude v rámci repase dveří doplněn.

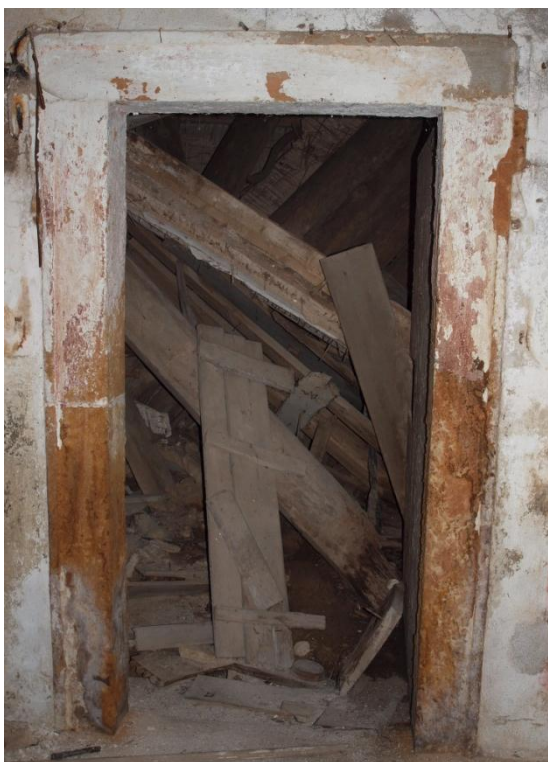
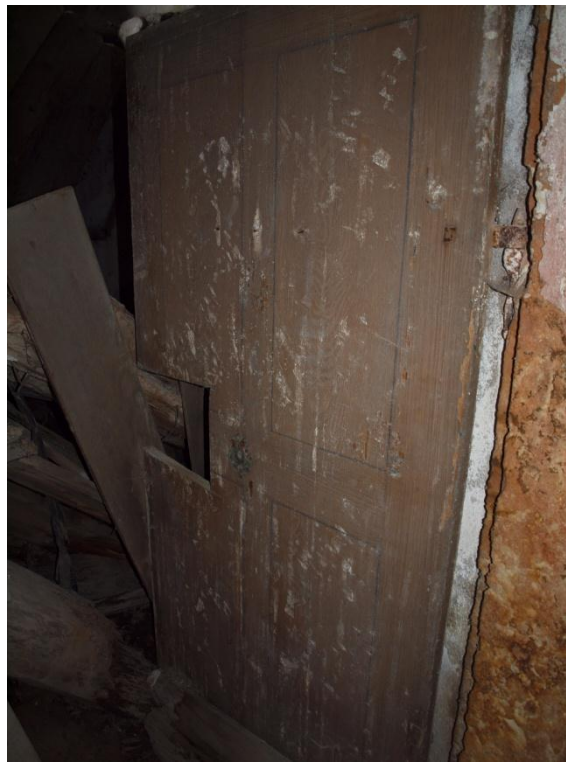
Stávající dvoj křídlové vnitřní dveře jsou původními dveřmi u kterých jsou zachovány pouze závěsy. Zámek chybí. Ten, kdo zámek potřeboval, jej vyříznul z křídla. Vzhledem k vnitřní chráněné expozici je křídlo dveří zachovalé.

Pohled na ostění a křídlo dveří G z presbytáře do sakristie. Na detailu křídla je patrný výřez křídla v místě původního zámku.

Jedná se o dřevěné svlakové dveře. Bude provedena celková repase dveří, kterou budou dveře uvedeny do původního stavu. Chybějící část dveří v okolí zámku bude truhlářsky doplněna. Zámek bude proveden jako kopie zámku ve dveřích z předsíně do loď kostela. Závěsy dveří budou sejmuty, natřeny tmavě šedou grafitovou barvou a vráceny zpět. Bude provedeno bezbarvé fungicidní a insekticidní ošetření vhodným nátěrem. Z obou stran bude původní červenohnědý nátěr vyčištěn a retušován. Oprava původního nátěru bude provedena do původního vzhledu a původního odstínu včetně linky imitující rám a výplň křídla dveří

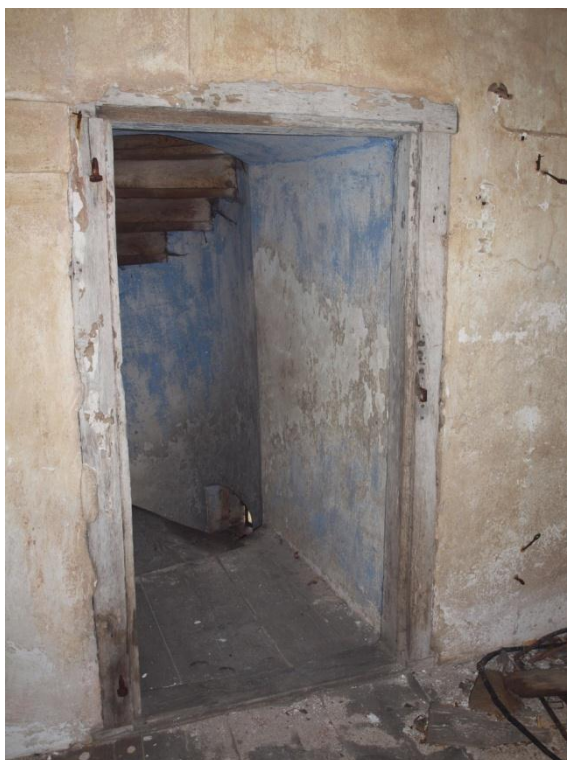
Původní dveře ze schodiště na kruchtě zcela chybí. Není vyloučeno, že se mohou nalézat v lodi kostela mezi zbytky mobiliáře kostela. Pokud nebudou nalezeny, budou provedeny nově jako dveře svlakové stejného provedení jako dveře E z předsíně na schodiště v 1. nadzemním podlaží. Dveře budou osazeny kopiemi kování, jaké se nachází u dveří E. Rozměry nového křídla jsou v příložené výkresové dokumentaci. Dřevěná tesařská zárubeň bude opatřena stejným nátěrem světle šedé jako u oken.

Pohled na zárubeň dveří H z kruchtě na schodiště.

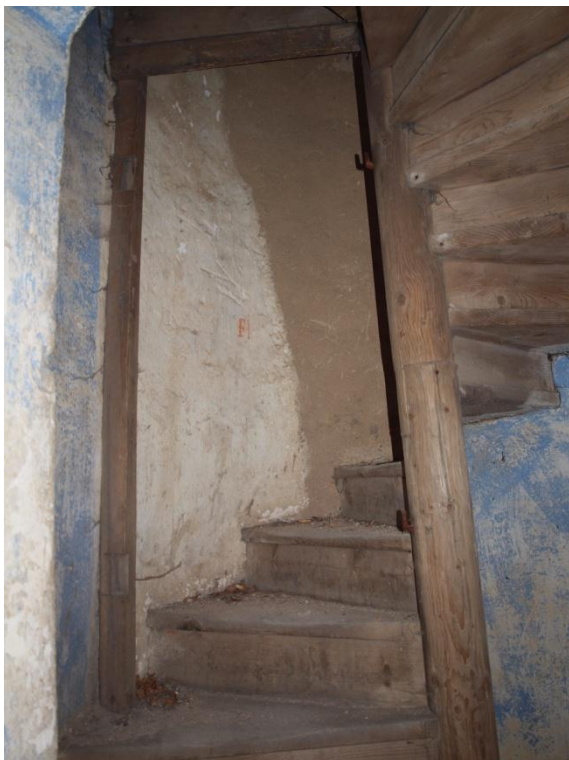
Křídlo dveří ze schodiště na půdu ve 2. nadzemním podlaží zcela chybí. Bude vyrobeno nové jednoduché dveřní křídlo plné z prken na pero a drážku svlakové konstrukce s obdobným kováním jako u dveří na schodiště v 1. nadzemním podlaží. Rozměry nového křídla jsou v příložené výkresové dokumentaci.

Dveřní křídlo dveří I ze schodiště na půdu bylo osazeno na středním nosném sloupu dřevěného točitého schodiště. Druhá část tesařské zárubně je kotvena do zdi schodiště.

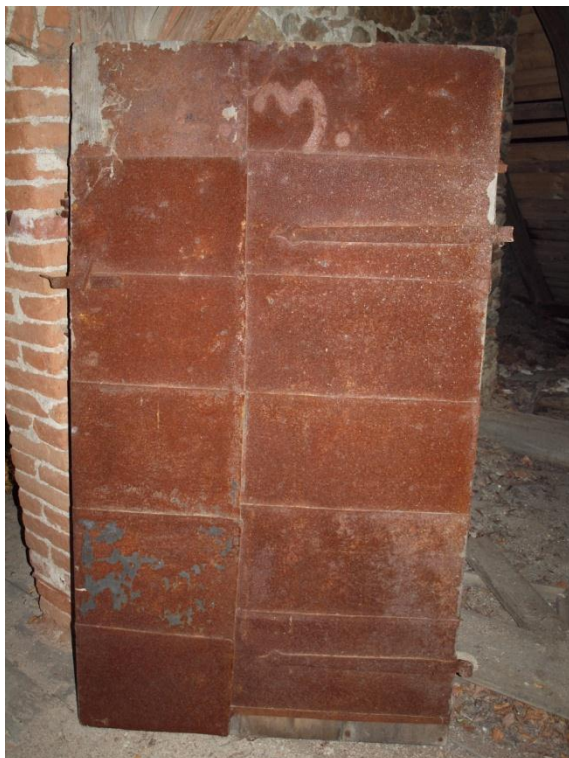
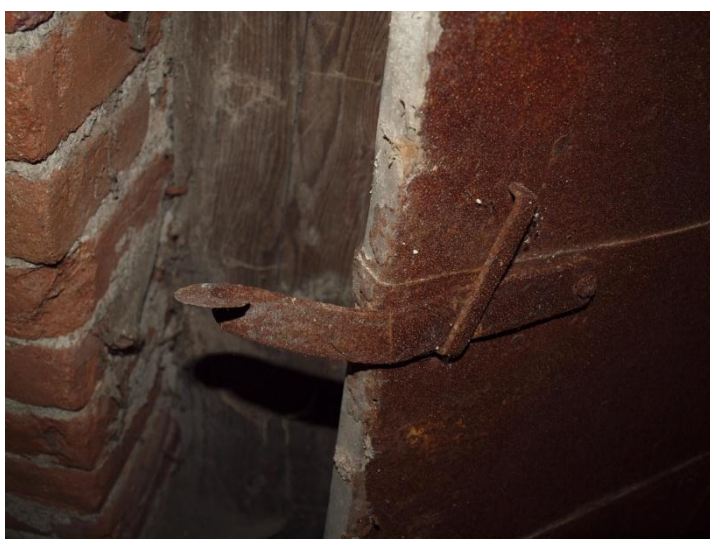
Jedná se o původní dveře opatřené oplechováním, které tvořily požární uzávěr vstupu do zvonice. Dveře jsou vysazené z původních závěsů, které ve zdi chybí. Budou provedeny nové jednoduché kované závěsy z kruhové oceli, které budou nově osazeny do ostění dveří, kde bude rovněž osazen protikus jednoduchého zámku. Původní křídlo dveří bude očištěno a jeho oplechování bude natřeno tmavě šedou barvou. Dřevo křídla bude ošetřeno transparentním insekticidním a fungicidním přípravkem.

Pohled na dveře J z půdy do zvonice a detail jednoduchého zámku.

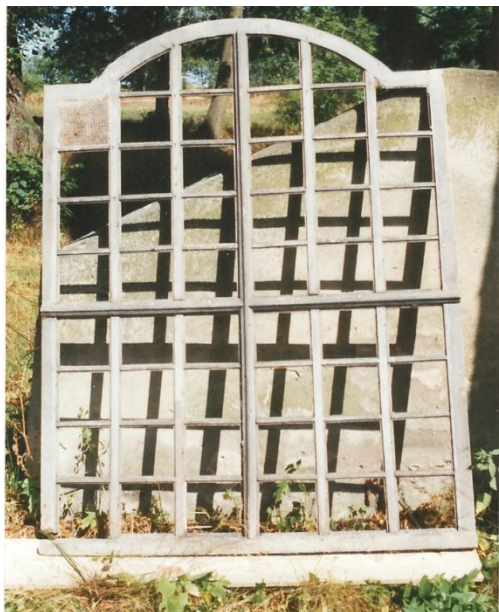
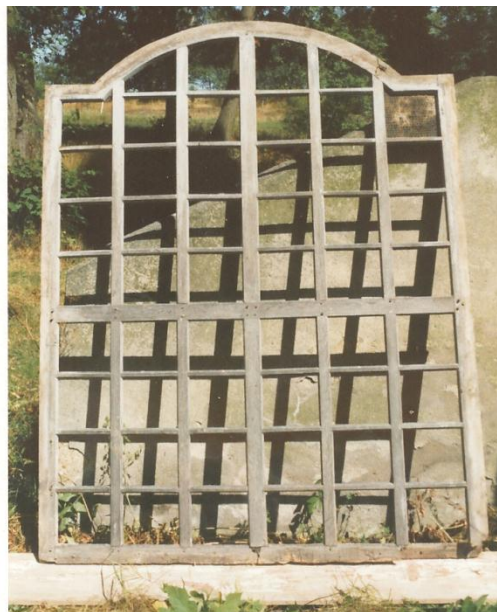
### Okno č. 1 - vnější rozměr 1520 x 1960 mm

Okno jednoduše pevně zasklené čtvercovými tabulkami do sklenářského tmelu s dodatečně provedenou větrací mřížkou. Okno je vyrobeno z dubového dřeva, rám je zachovalý. Ve spodní části okna bude provedena truhlářská oprava výměnou parapetního profilu. Ve středu horní části okna budou provedena dvě otevíravá křídla, každé o velikosti jedné tabulky okna. Rám bude po ručním očištění opatřen oboustranným nátěrem odstínu šedé RAL 70 00.

Bude provedeno oplechování vnějšího parapetu plechem z titan-zinku.

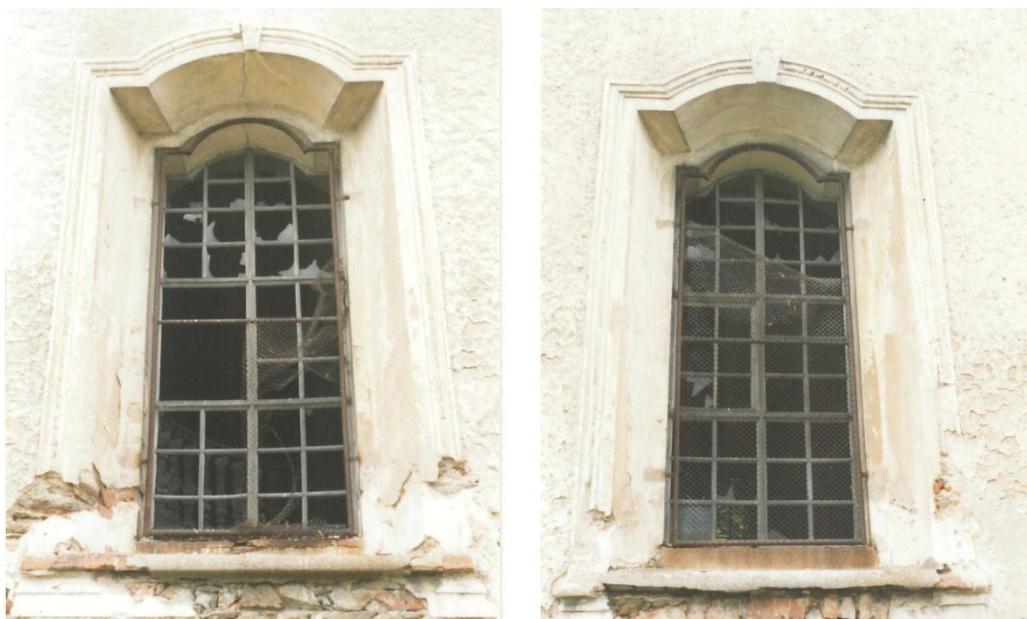
Okna č. 4 a 5 – pohled vnější.

Okno jednoduše pevně zasklené čtvercovými tabulkami do sklenářského tmelu s jedním otevíravým křídlem. Okno je vyrobeno z dubového dřeva, rám je zachovalý. Ve spodní části okna bude provedena truhlářská oprava výměnou prahového profilu. V případě zjištění většího rozsahu poškození okna, bude provedena výměna vadných částí truhlářské konstrukce. Chybějící otevíravé křídlo bude vyrobeno nově dle původní předlohy sousedního okna. Rovněž kování okna (ocelové úhelníky) bude vyrobeno dle původní předlohy. Rám bude po ručním očištění opatřen oboustranným nátěrem odstínu šedé RAL 70 00. Bude provedeno oplechování vnějšího parapetu plechem z titanzinku.

Okno jednoduše pevně zasklené čtvercovými tabulkami sklenářského tmelu s jedním otevíravým křídlem. Okno je vyrobeno z dubového dřeva, rám je zachovalý. Ve spodní části okna je nutno provést po vyjmutí okna kontrolu stavu prahového profilu a případně jej vyměnit. V případě zjištění většího rozsahu poškození okna bude provedena výměna vadných částí truhlářské konstrukce. Okno bude po ručním očištění opatřeno oboustranným nátěrem odstínu šedé RAL 70 00. Původní kování okna bude zachováno, případně doplněno stejným typem. Bude provedeno oplechování vnějšího parapetu plechem z titanzinku.

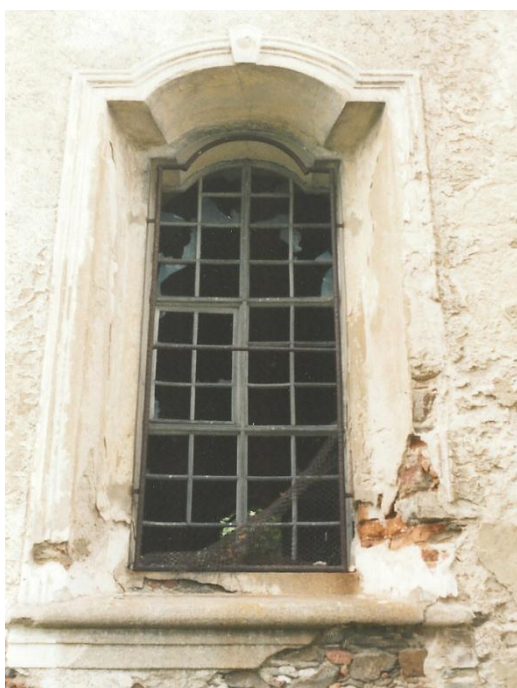
Pohled vnější na okno č. 6.

Okno jednoduše pevně zasklené čtvercovými tabulkami do sklenářského tmelu s jedním otevíravým křídlem. Okno je vyrobeno z dubového dřeva, rám je zachovalý. Spodní třetinu je nutno rozebrat včetně větracího křídla, vadné části okna vyměnit a opět sesadit. V případě zjištění většího rozsahu poškození okna bude provedena výměna vadných částí truhlářské konstrukce. Okno bude po ručním očištění opatřeno oboustranným nátěrem odstínu šedé RAL 70 00. Původní kování okna bude zachováno, případně doplněno stejným typem. Bude provedeno oplechování vnějšího parapetu plechem z titanzinku.

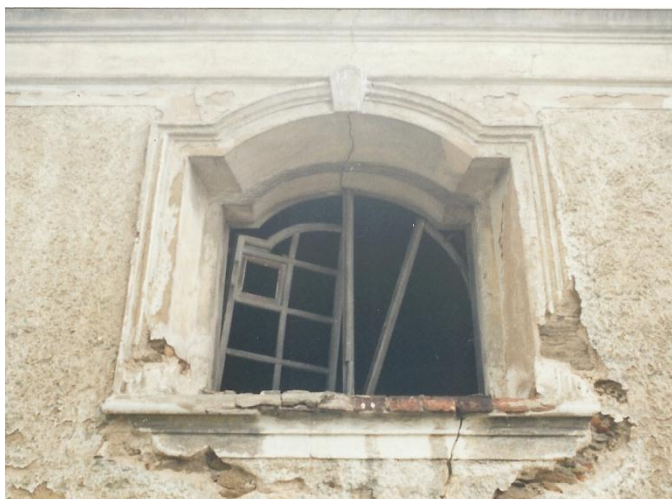
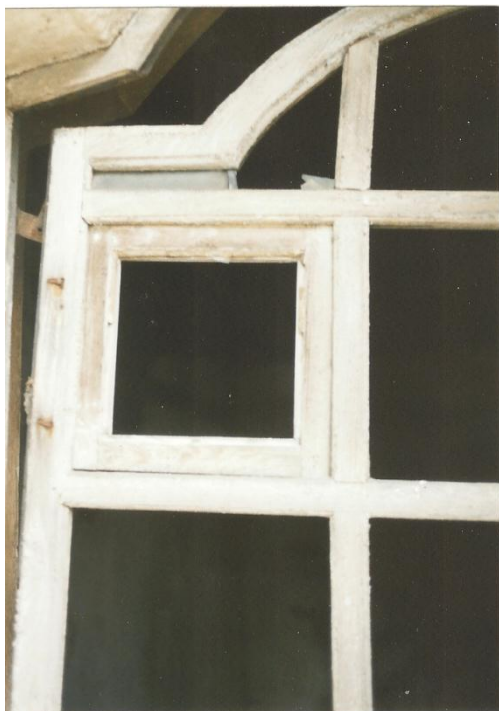
Pohled vnější na okno č. 7

Okno jednoduše zasklené čtvercovými tabulkami do sklenářského tmelu dvoukřídlové se vsazeným větracím křídlem. Okno je vyrobeno z dubového dřeva, konstrukce okna je zachovalá. Rozklížené části okna budou sesazeny, případné vadné části nahrazeny novými. Okno bude po ručním očištění opatřeno oboustranným nátěrem odstínu šedé RAL 70 00. Původní kování okna bude zachováno, případně doplněno stejným typem. Bude provedeno oplechování vnějšího parapetu plechem z titanzinku.

Detail větracího křídla v okně č. 7

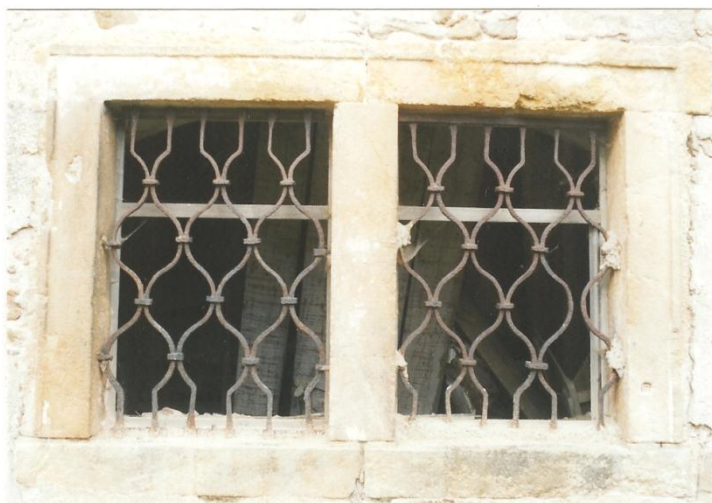
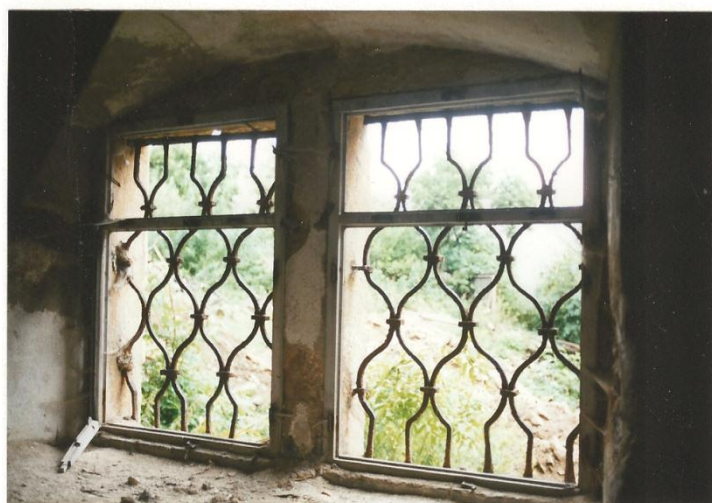
Pohled vnější a vnitřní na okna č. 8 a 9.

Okno jednoduše pevně zasklené do sklenářského tmelu dvoukřídlové s dvoukřídlovým nadsvětlíkem. Z původních oken zbyly pouze rámy. Okno bude vyrobeno nově z dubového dřeva. Okna budou opatřena oboustranným nátěrem odstínu šedé RAL 70 00. Zavírání oken bude novými kovanými obrtlíky.

Bude provedena zednická oprava vnějších ostění a parapetů a kovářská oprava obou mříží. Oprava mříží bude provedena dílensky po jejich vyjmutí. Na obou mřížích budou doplněny chybějící dolní a horní svlaky vyrobené dle dochovaného původního vzoru. Svlačky budou na mříže upevněny nýty dle původního provedení. Mříž včetně kotevních spon bude před opětovnou montáží povrchově upravena žárovým zinkováním. Do ostění oken budou mříže osazeny do olova.

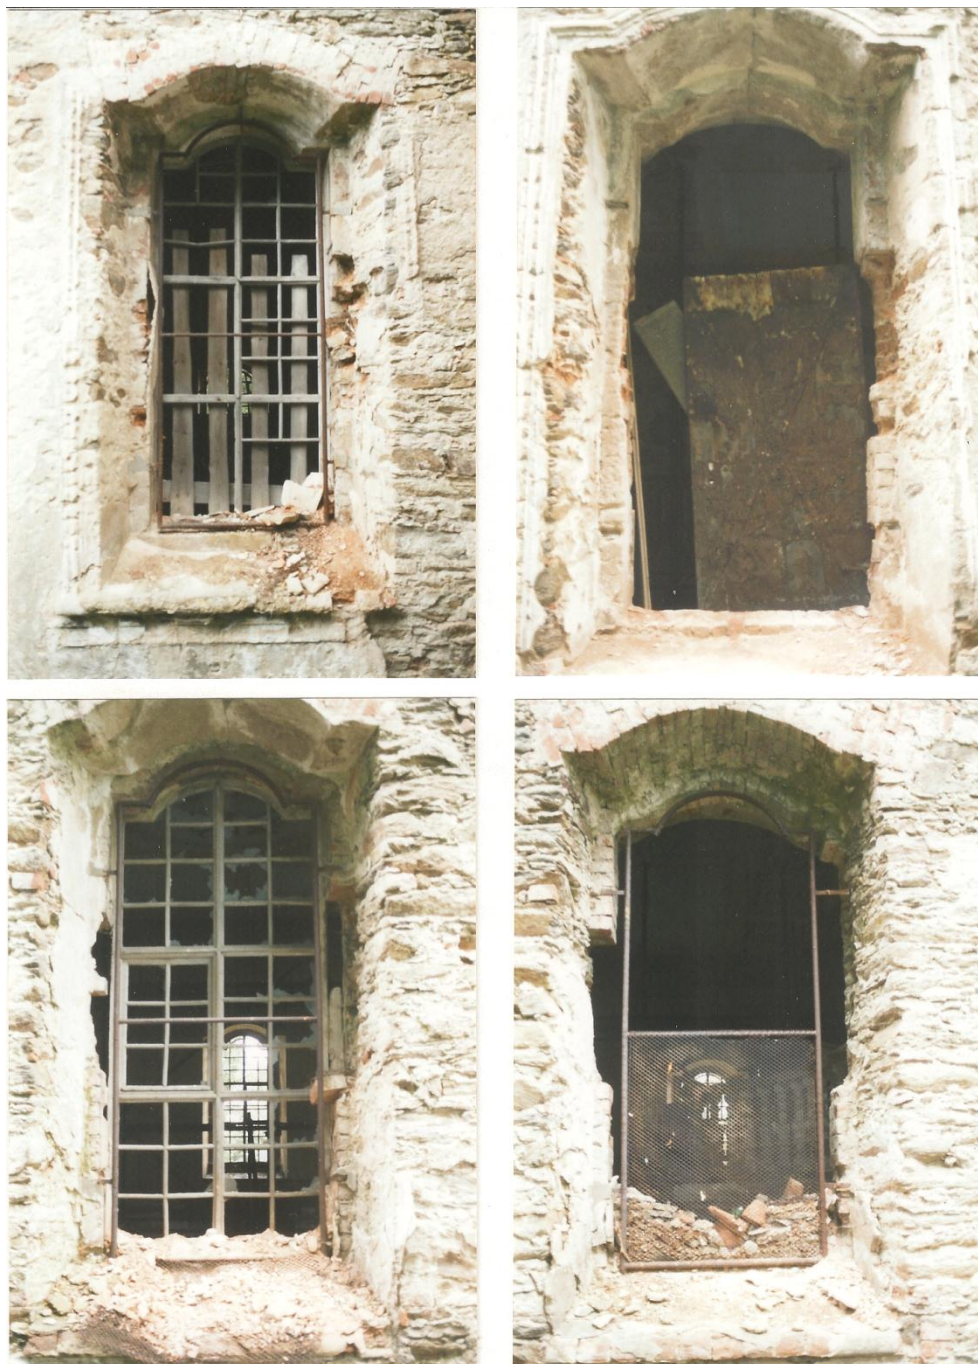
Okno jednoduše pevně zasklené čtvercovými tabulkami do sklenářského tmelu s jedním otevíravým křídlem. Okno je vyrobeno z dubového dřeva, konstrukce okna je značně poškozena. Okno bude vyrobeno nově ve stejném provedení s možností využití zachovalých částí. Rozsah použitelnosti původních částí určí truhlář po odborné prohlídce v dílně. Okno bude opatřeno oboustranným nátěrem odstínu šedé RAL 70 00. Původní kování okna bude zachováno, případně doplněno stejným typem.

Okna č. 10, 11, 12 a 13. V okně č. 11 je původní dveřní křídlo z bočních dveří B.

Okno jednoduše pevně zasklené čtvercovými tabulkami do sklenářského tmelu s jedním otevíravým křídlem. Okno je vyrobeno z dubového dřeva, rám je zachovalý. Ve spodní části okna je nutno provést opravu výměnou prahového profilu. V případě zjištění většího rozsahu poškození okna bude provedena výměna vadných částí truhlářské konstrukce. Okno bude po ručním očištění opatřeno oboustranným nátěrem odstínu šedé RAL 70 00. Původní kování okna bude zachováno, případně doplněno stejným typem.

Okno jednoduše pevně zasklené čtvercovými tabulkami do sklenářského tmelu s jedním otevíravým křídlem. Okno je deponováno uvnitř kostela. Okno je vyrobeno z dubového dřeva, rám je zachovalý. Spodní třetinu je nutno rozebrat, vadné části okna vyměnit, chybějící části doplnit novými a opět sesadit. V případě zjištění většího rozsahu poškození okna bude provedena výměna vadných částí truhlářské konstrukce. Okno bude po ručním očištění opatřeno oboustranným nátěrem odstínu šedé RAL 70 00. Původní kování okna bude zachováno, případně doplněno stejným typem.

Bude provedeno oplechování vnějšího parapetu plechem z titanzinku.
