Zpráva z biologického průzkumu a doporučení postupu při rekonstrukci panelového domu Vodárenská 1830/6 v Bruntále.

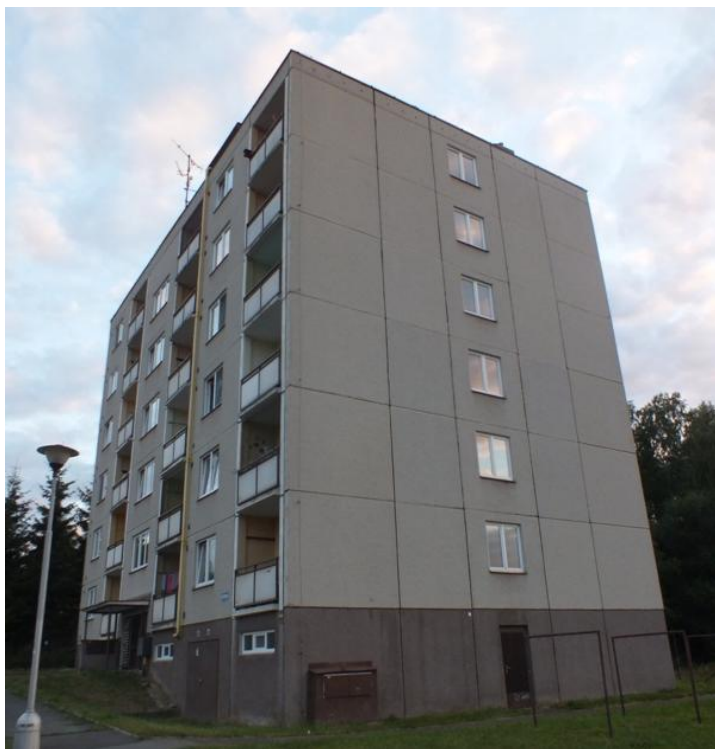
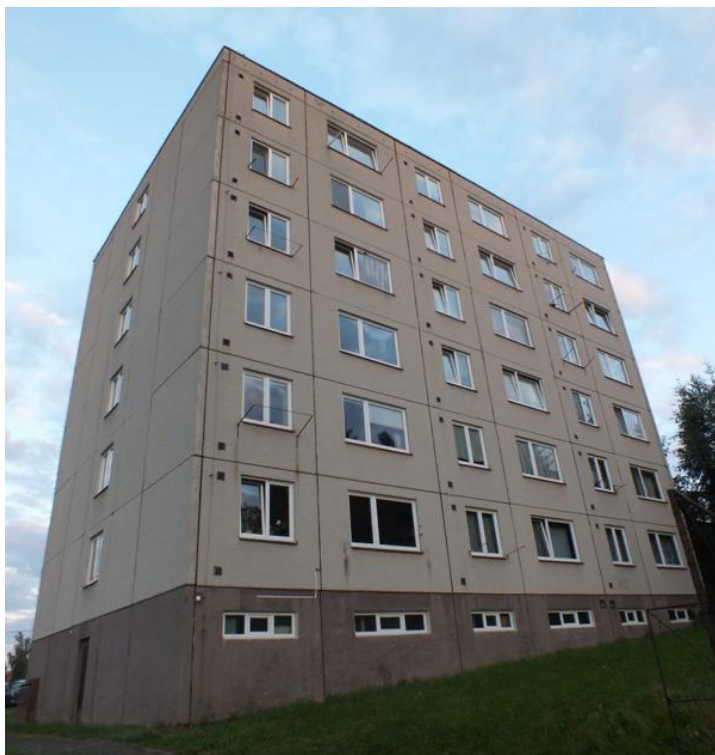
- 1) Na severní (štitové) a západní straně budovy bylo potvrzeno hnízdění rorýse obecného (*Apus apus*). Dospělí ptáci zaletovali do ventilačních otvorů pod atikou, kudy pronikají do dutin střechy, kde jsou umístěna hnízda. V průběhu první kontroly bylo zjištěno celkem 12 aktivních otvorů, 7 na západní straně a 5 na severní (štitové) straně. Na dalších stranách nebylo zaletování dospělých ptáků pozorováno. Na budově v sezóně 2015 tak bylo potvrzeno hnízdění min. 12-ti párů rorýse obecného, budova je tak hodnocena jako významné hnízdiště druhu.

Obr. 1: Severo-východní a severo-západní roh budovy Vodárenská 1830/6 v Bruntále. *Rorýsi obsazené jsou ventilační otvory pod atikou na západní (min. 7 otvorů) a severní/štítové (min. 5 otvorů) straně.*

- 3) Jako **nejvhodnější způsob zachování stávajících hnízdišť rorýsů** v tomto konkrétním případě doporučujeme ponechání otevřených ventilačních otvorů pod atikou. Podle informací investora nebude do skladby střechy zasahováno, takže stávající hnízdní dutiny budou zachovány, režim odvětrání střechy zůstane nezměněn, jde tedy pouze o zajištění průchodnosti vletových otvorů. Otvory je možné zabezpečit některým ze způsobů doporučených metodickým pokynem MŽP nebo postupy uvedenými na www.rorysi.cz. Zásadní je ve všech těchto případech zejména pečlivé dodržení návaznosti původních otvorů s otvory v zateplení (tedy zachování minimální světlé výšky otvoru a přesné návaznosti, minimálně u spodní hrany). V případě úpravy ventilační mřížky částečným vyříznutím upozorňujeme, že minimální světlá výška výřezu musí být 55 mm (v případě nejběžnější 70 mm mřížky). Tímto způsobem **musí být po rekonstrukci zachovány všechny ventilační otvory na západní straně a severním i jižním štítu** (kde je minimum oken). U východní (vchodové) strany budovy je možné akceptovat uzavření některých otvorů (nad okny obytných částí), doporučujeme ale ponechat otevřené alespoň otvory nad vchodem/chodbou (celkem 6 otvorů), případně nad balkóny (3 krát po 4 otvorech).

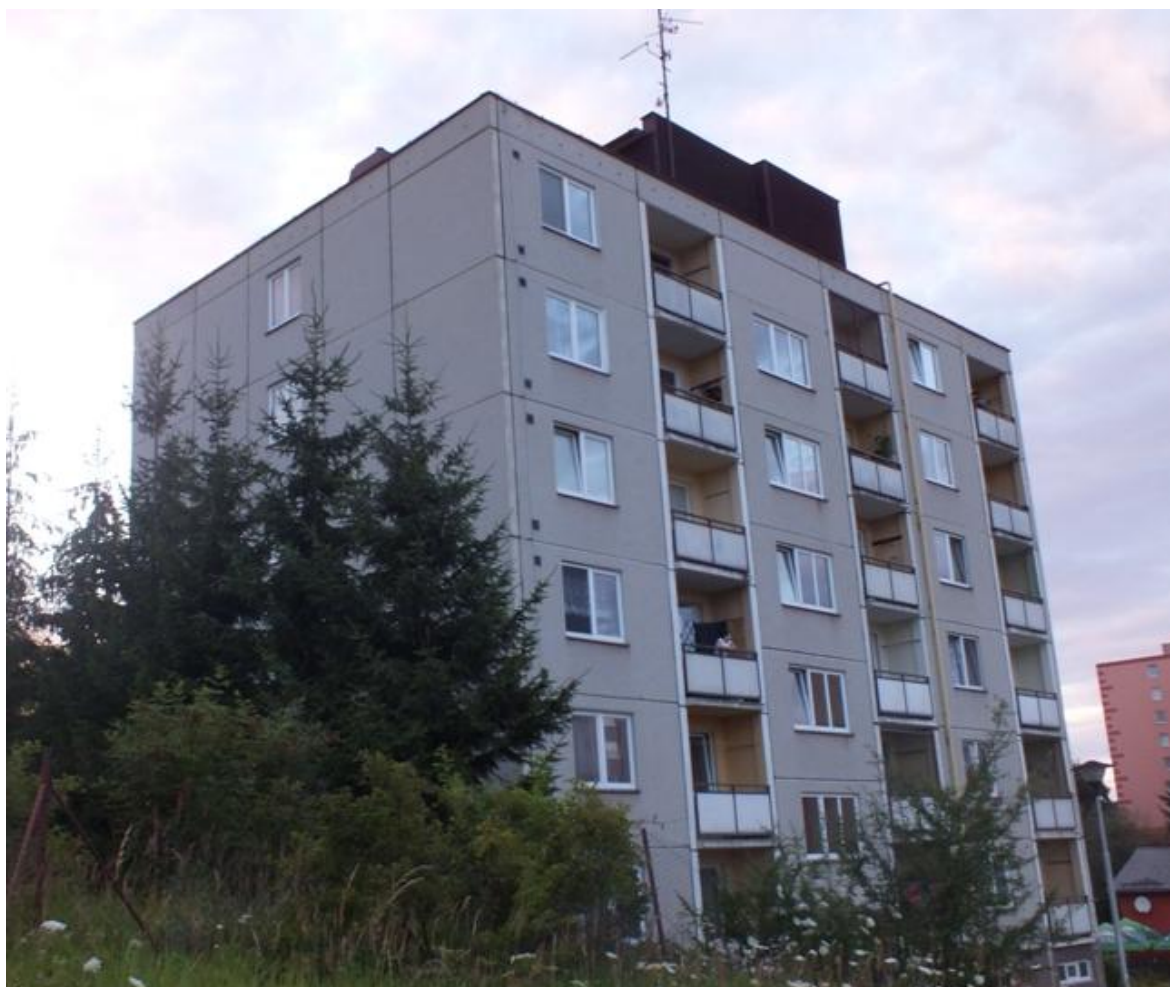
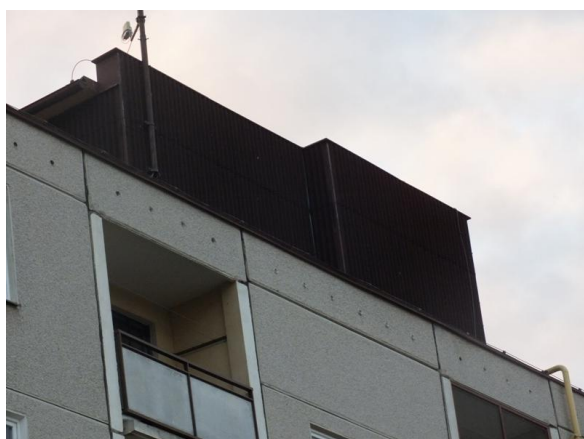
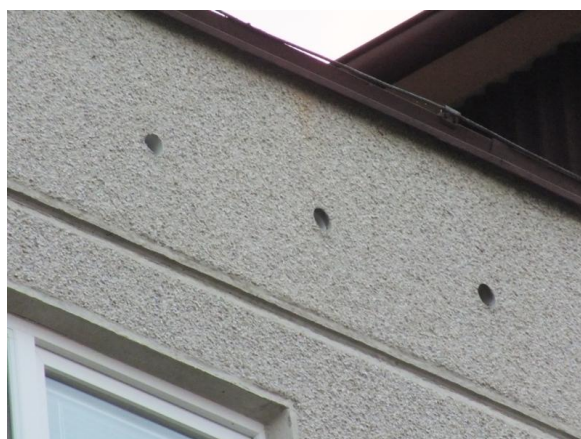
Obr. 2: Jiho-východní roh budovy Vodárenská 1830/6 v Bruntále. *Na těchto strnách budovy nebylo zaletování rorýsů do otvorů pozorováno. V detailu nástavba výtahu a ventilační otvory pod atikou.*
