FOTODOKUMENTACE

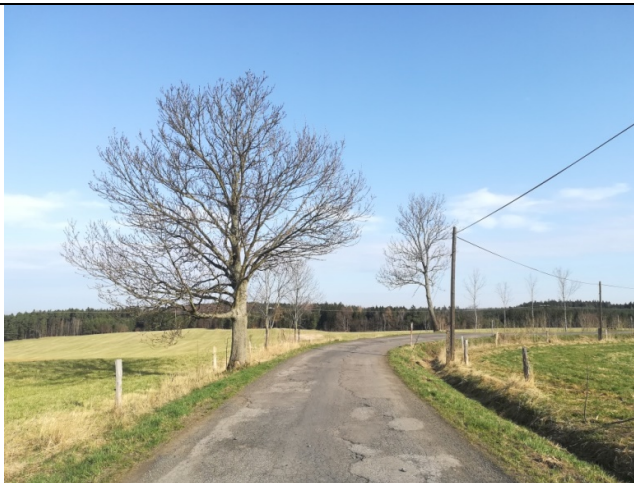
Obr. č. 1

Pohled na úsek komunikace za obcí
Bulovka ve směru na Dolní Oldříš.

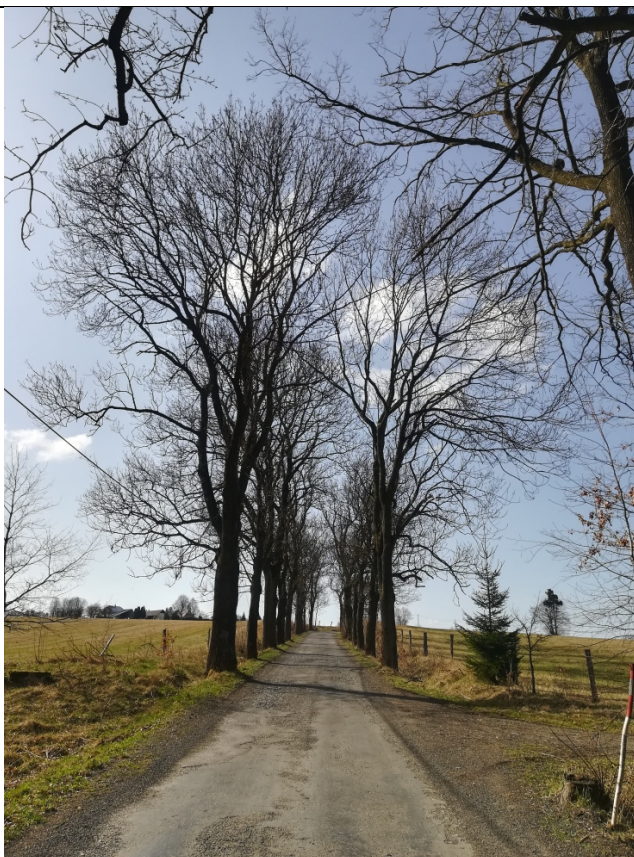
Obr. č. 2

Pohled do aleje jasanů ve směru
od Dolní Oldříše na Bulovku.

Vlevo v popředí jasan ID 45.

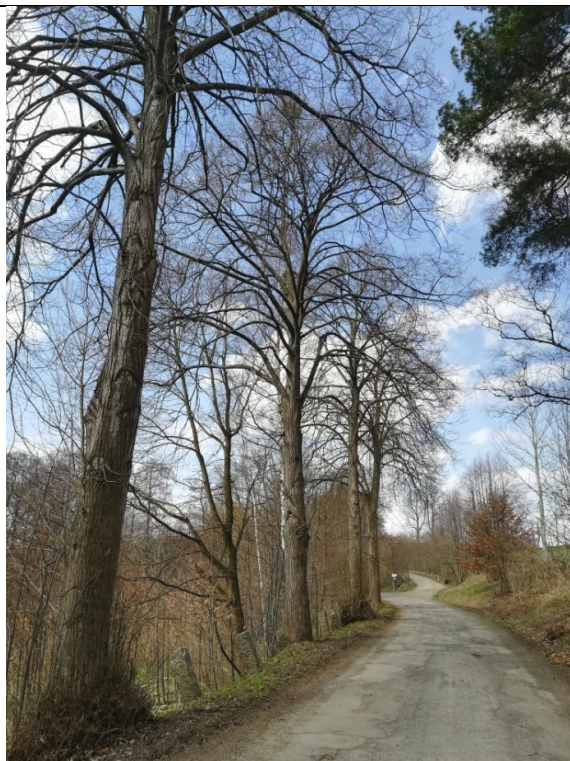
Obr. č. 3

Pohled na stromořadí lip zelených
v Dolní Oldřiši.

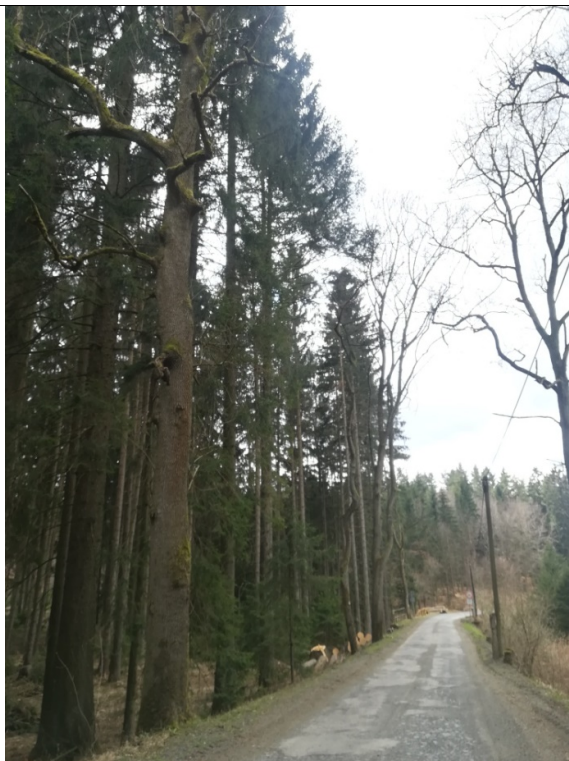
Obr. č. 4

Pohled na fragmenty aleje, která
prochází lesním komplexem.

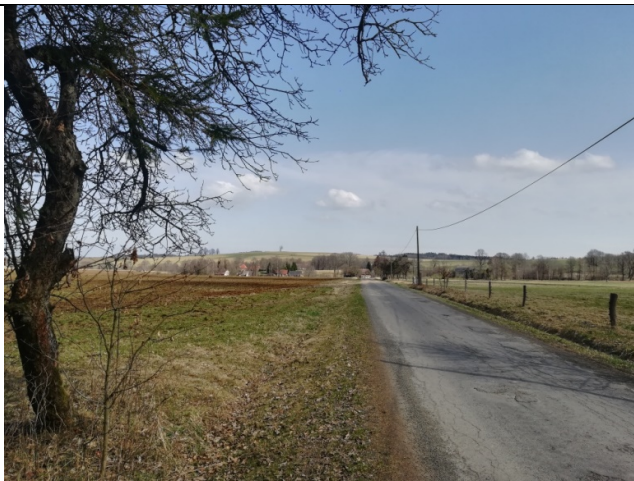
Obr. č. 5

Pohled na část komunikace před
Dolní Oldřiší. Vlevo jabloň ID 124.

Dřevina určená k ošetření.

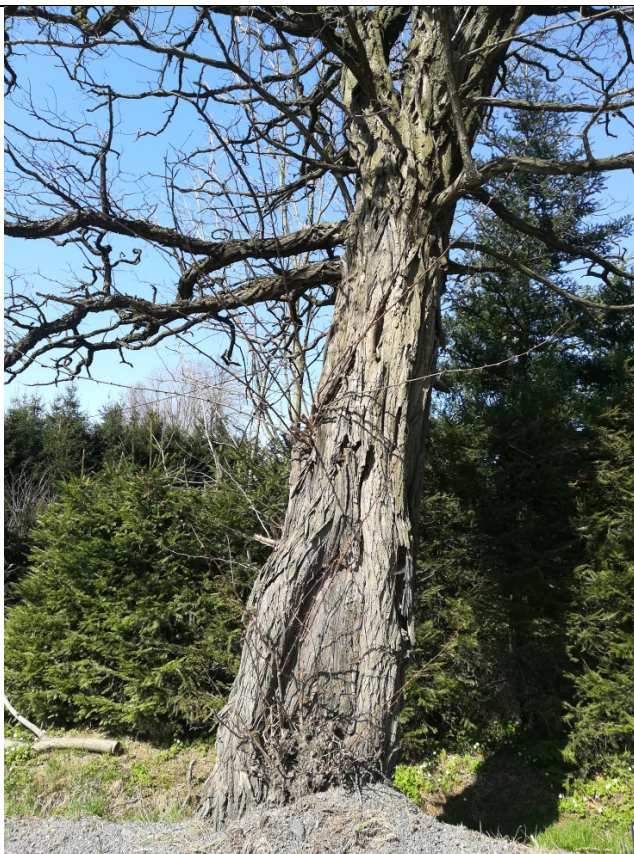
Obr. č. 6

Detail defektu akátu (ID 150).

Dřevina určena k pokácení.

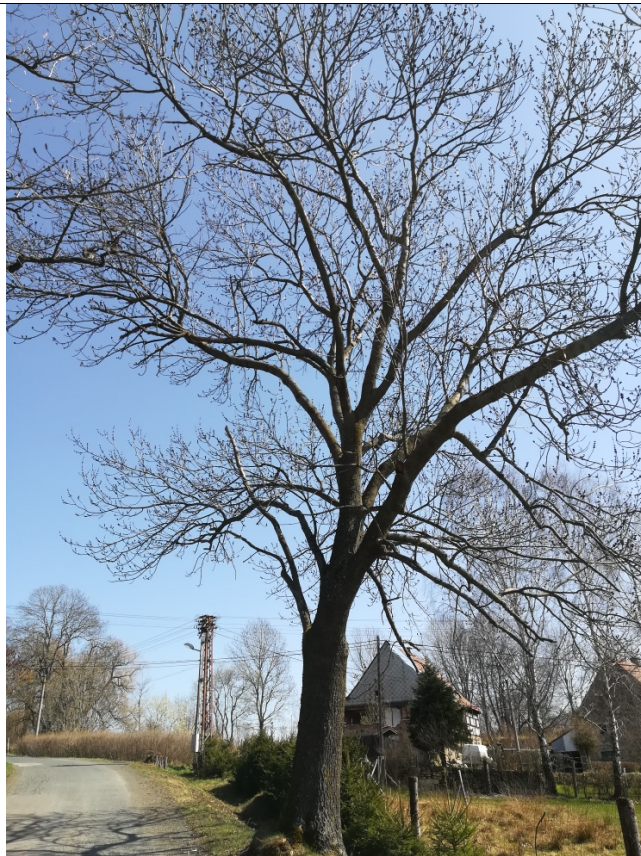
Obr. č. 7

Celkový pohled na jasan (ID 30).

Dřevina určena k ošetření.

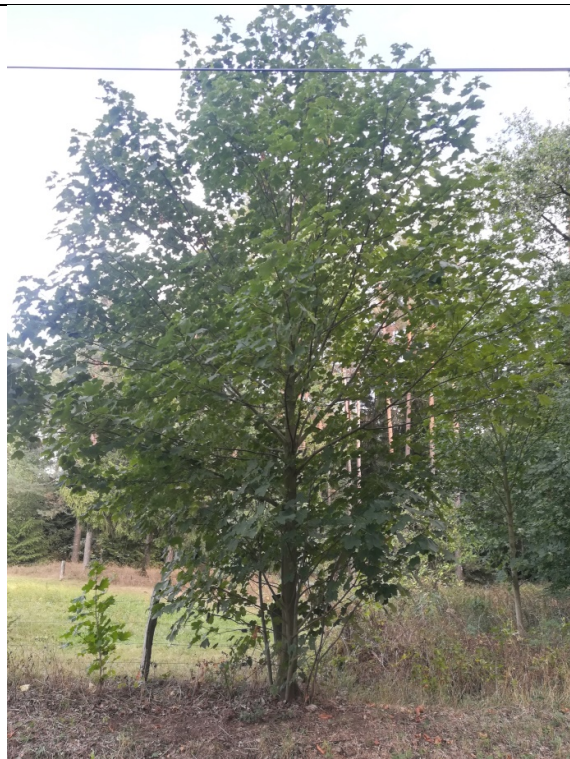
Obr. č. 8

Celkový pohled na mladého
jedince javoru mléč (ID 61).

Dřevina určená k ošetření.

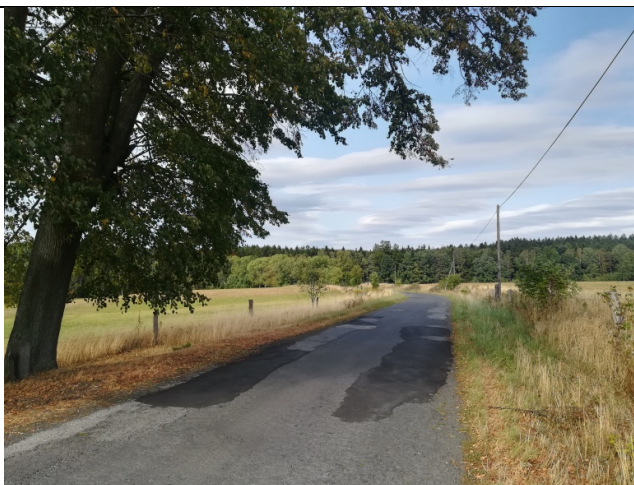
Obr. č. 9

Pohled na úsek komunikace, kde vlastníky nebyl udělen souhlas s návrhem výsadby.

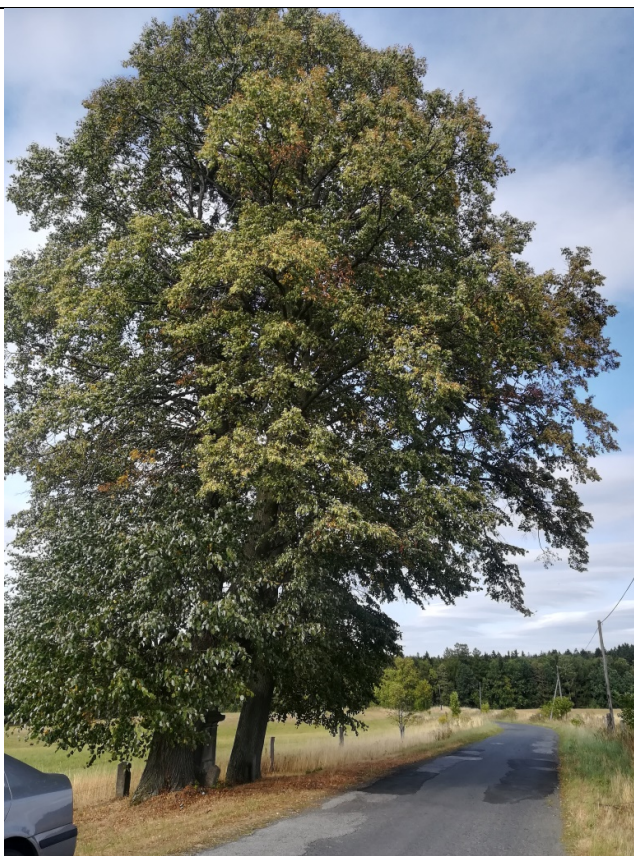
Obr. č. 10

Pohled na vzrostlé lípy. K ošetření těchto dřevin nebyl udělen souhlas vlastníka.

Dřeviny vyřazeny z PD.
