**FOTODOKUMENTACE**

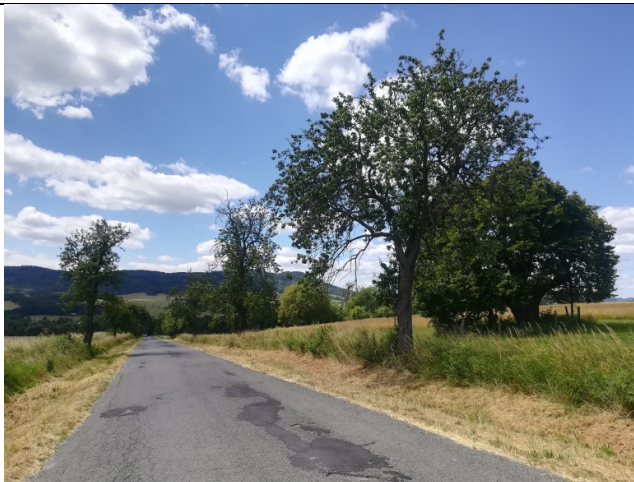
**Obr. č. 1**

Pohled do aleje hrušní ve směru na obec Stružnice.

Vpravo na louce patrná památná lípa (není součástí projektu).

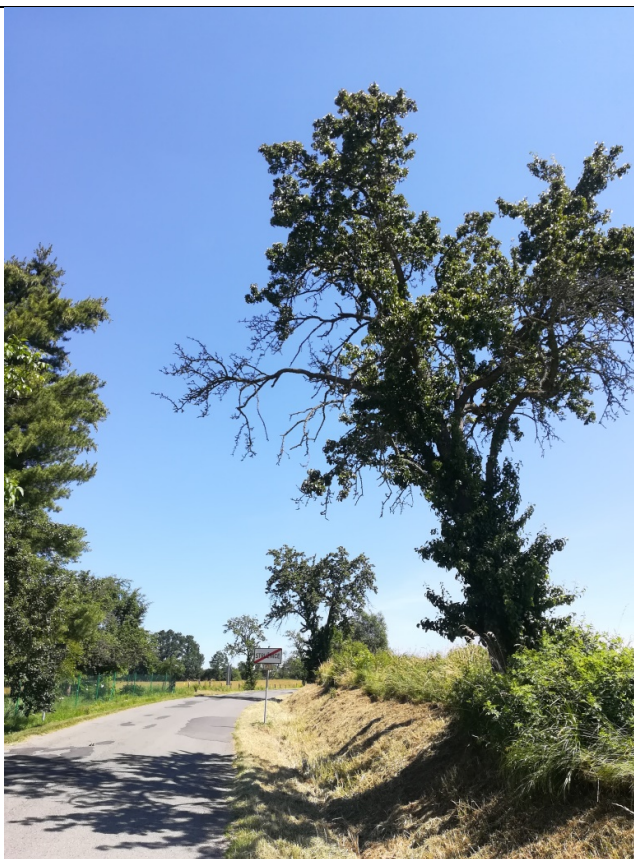
**Obr. č. 2**

Pohled do stav hrušní při výjezdu z obce Stružnice směrem na Horní Libchavu.

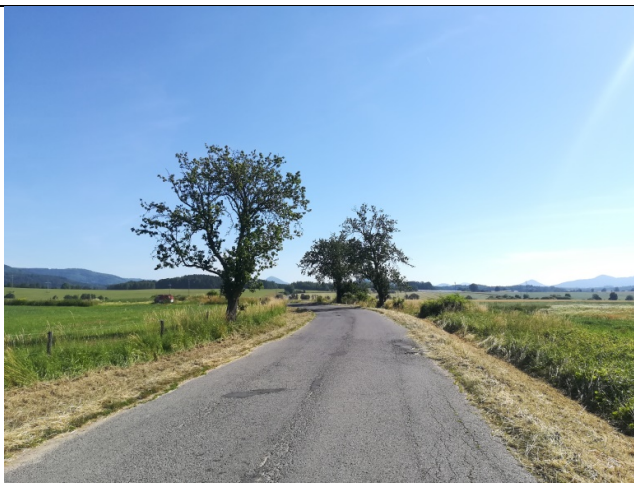
**Obr. č. 3**

Stav aleje a její nepravidelnost.  
Pohled na proluky mezi stávajícími  
hrušněmi.

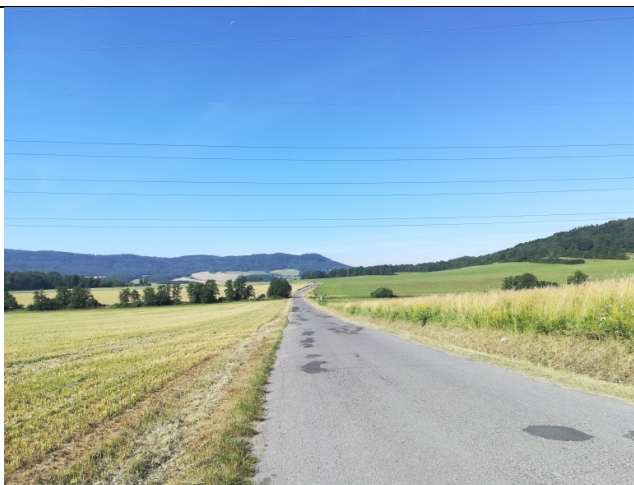
**Obr. č. 4**

Úsek komunikace bez doprovodné  
zeleně. Komunikaci křižují i lemují  
podzemní i nadzemní inženýrské  
sítě.

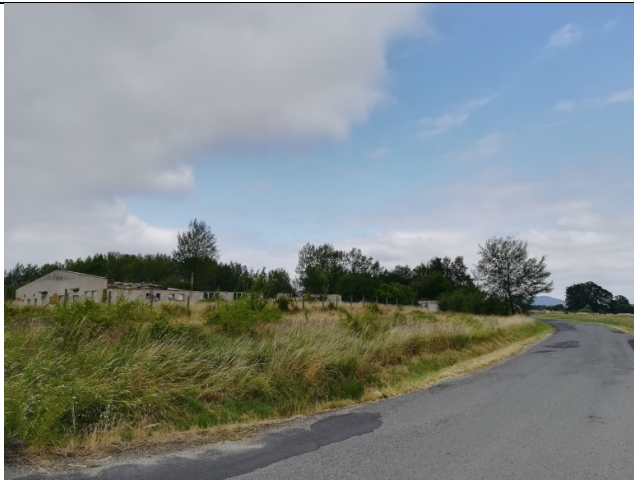
**Obr. č. 5**

Místní brownfield a pohled na úsek  
určený pro novou výsadbu.

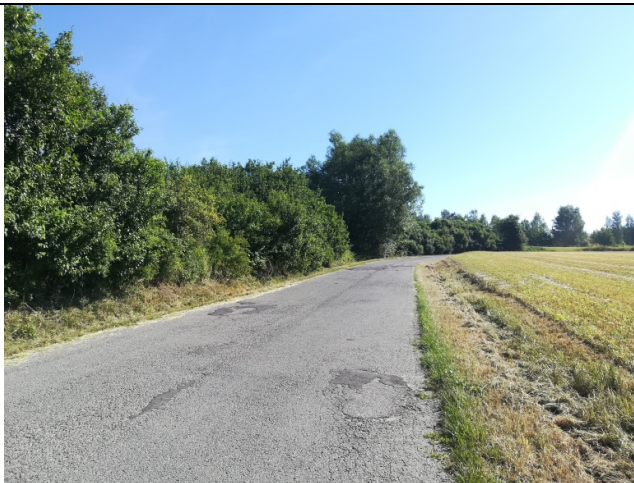
**Obr. č. 6**

Keřový porost (ID 10) lemující krátký úsek komunikace. Porost je určený k zachování, nezasahuje do průjezdného profilu.

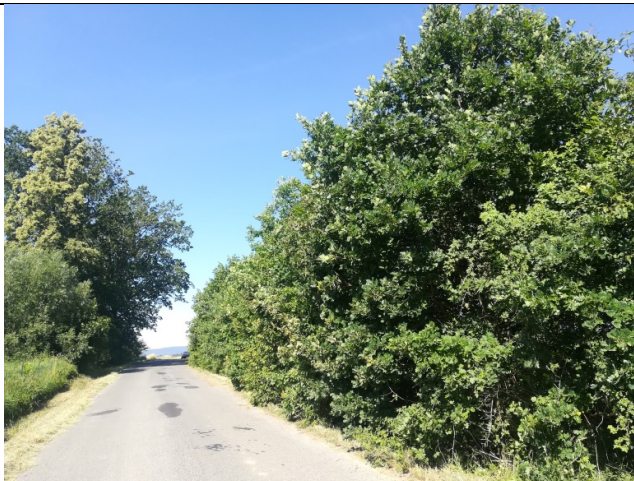
**Obr. č. 7**

Pohled na keřový porost zasahující do průjezdného profilu.

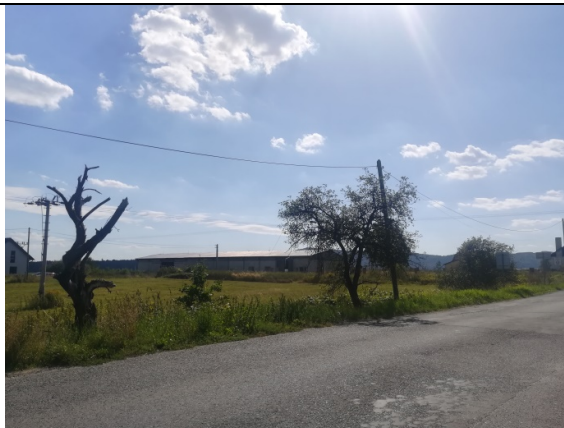
**Obr. č. 8**

Pohled na odumírající jabloně rostoucí v blízkosti obce Horní Libchava.

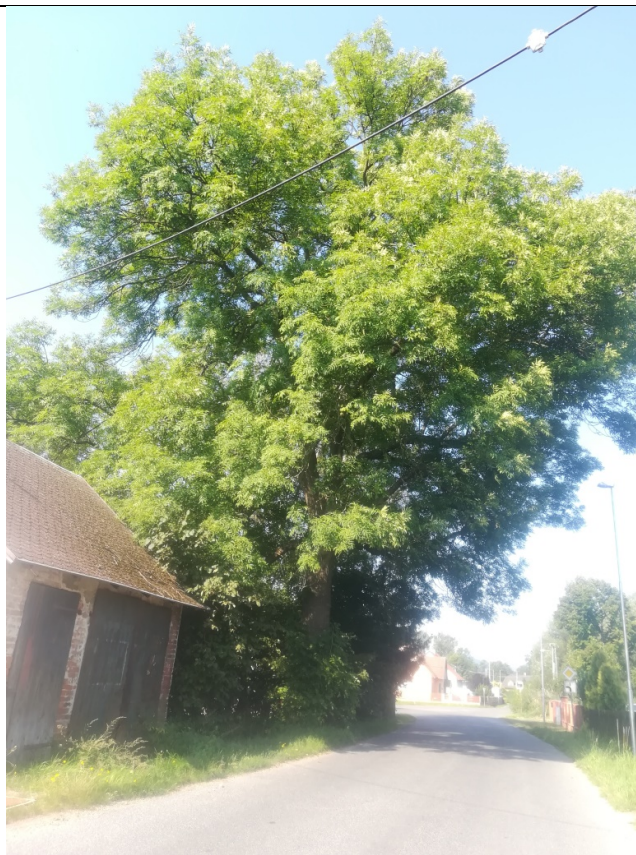
**Obr. č. 9**

Hodnotný jasan, který je součástí silniční zeleně v obci Stružnice.

Dřevina je určena k ošetření.

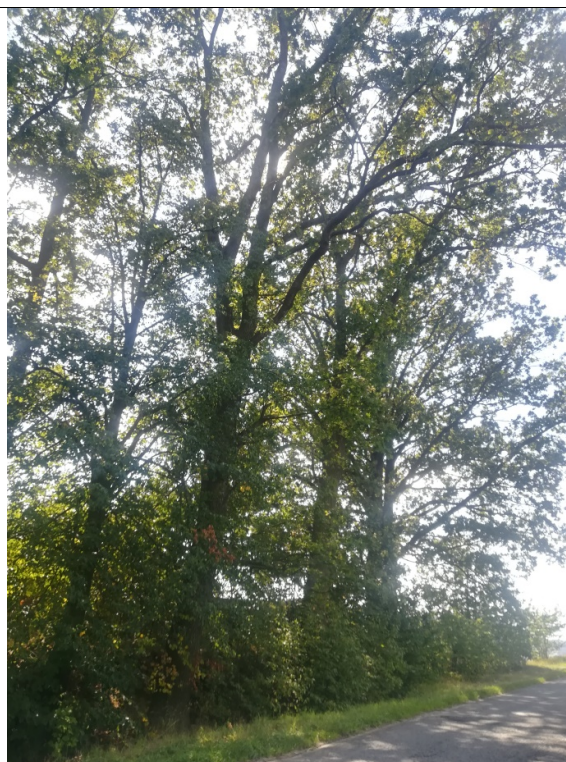
**Obr. č. 10**

Vzrostlé duby ID 71 a 72.

Dřeviny určené k ošetření.
