STAVEBNÍ ÚPRAVY OBJEKTŮ Č.P. 104 A 105,
MASARYKOVO NÁM., UHERSKÝ BROD

01) TECHNICKÁ ZPRÁVA – ZMĚNA Č.1 – 8.2.2021

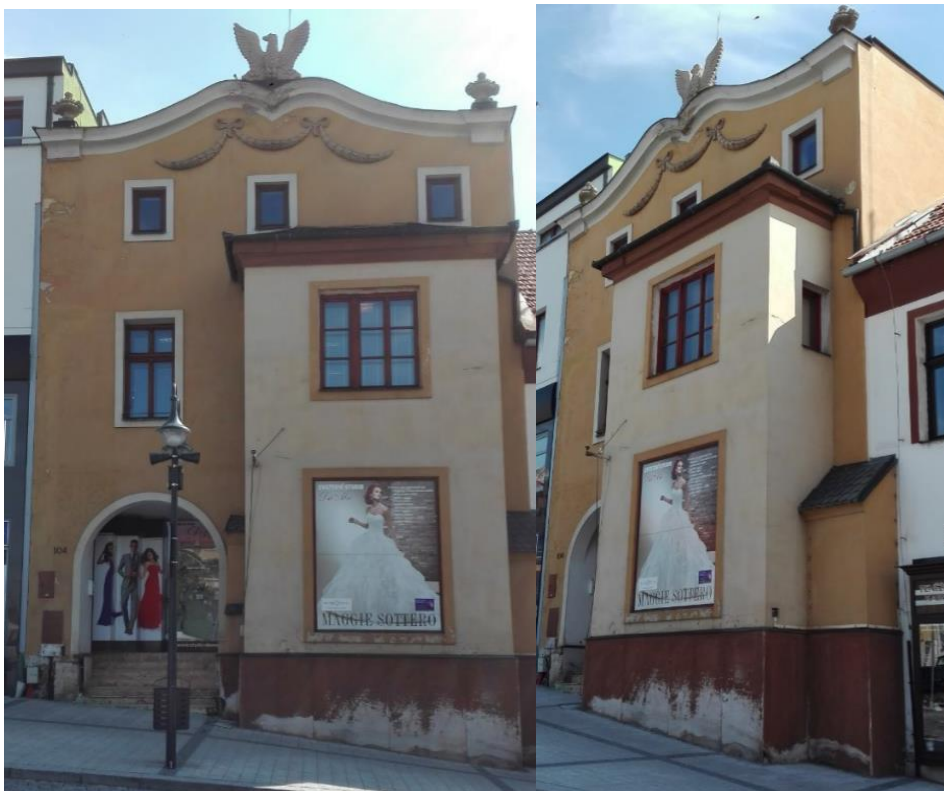
Fasáda objektu č.p.104 „uliční část“:

Uliční část fasády objektu č.p. 104 je hladká s okapovými římsami a tvarovanými plastickými šambránami kolem okenních výplní.

Fasáda je opatřena vápenocementovou dvouvrstvou štukovou omítkou různé tloušťky opatřenou fasádním nátěrem.

Fasáda vykazuje místy poruchy reprezentované opadáváním omítek v různých místech (v ploše, i u okapové římsy).

Sokl budovy je proveden je obložen cetris deskami na ocelovém nebo dřevěném roštu.

V rámci PD byl zpracován Vlhkostní průzkum a návrh sanace zpracovaný Ing. Josefem Kolářem – PRINS dne 27.7.2017, ze kterého vyplývá, že pokud bude přistoupeno k opravě fasády v místě soklu, musí se provést opatření navržené ve výše uvedeném průzkumu a to VARIANTA Č.1 – blíže viz. viz. Část F. této PD.

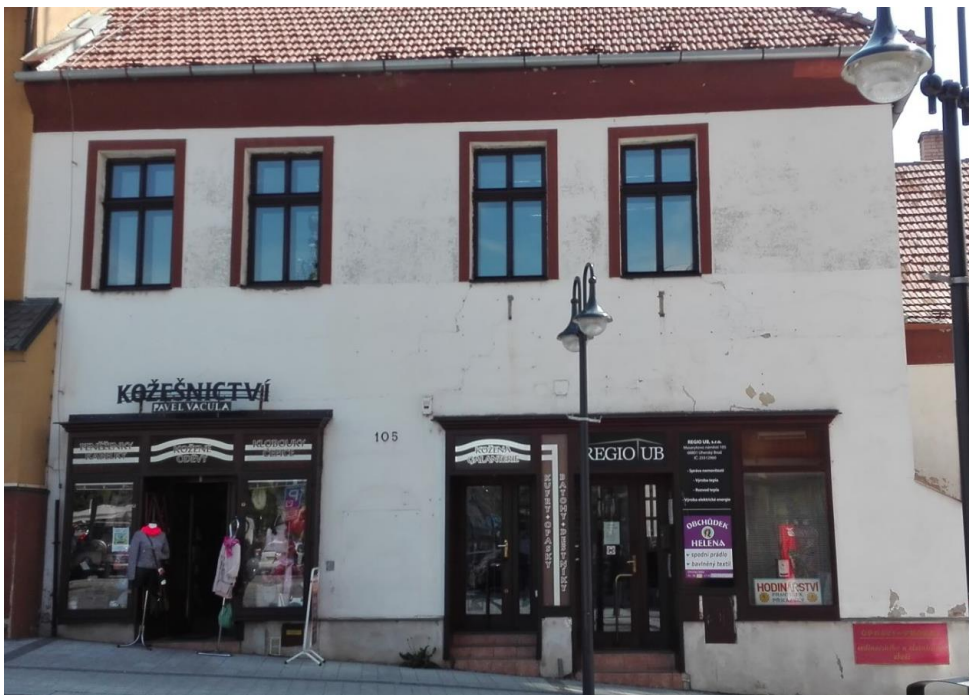
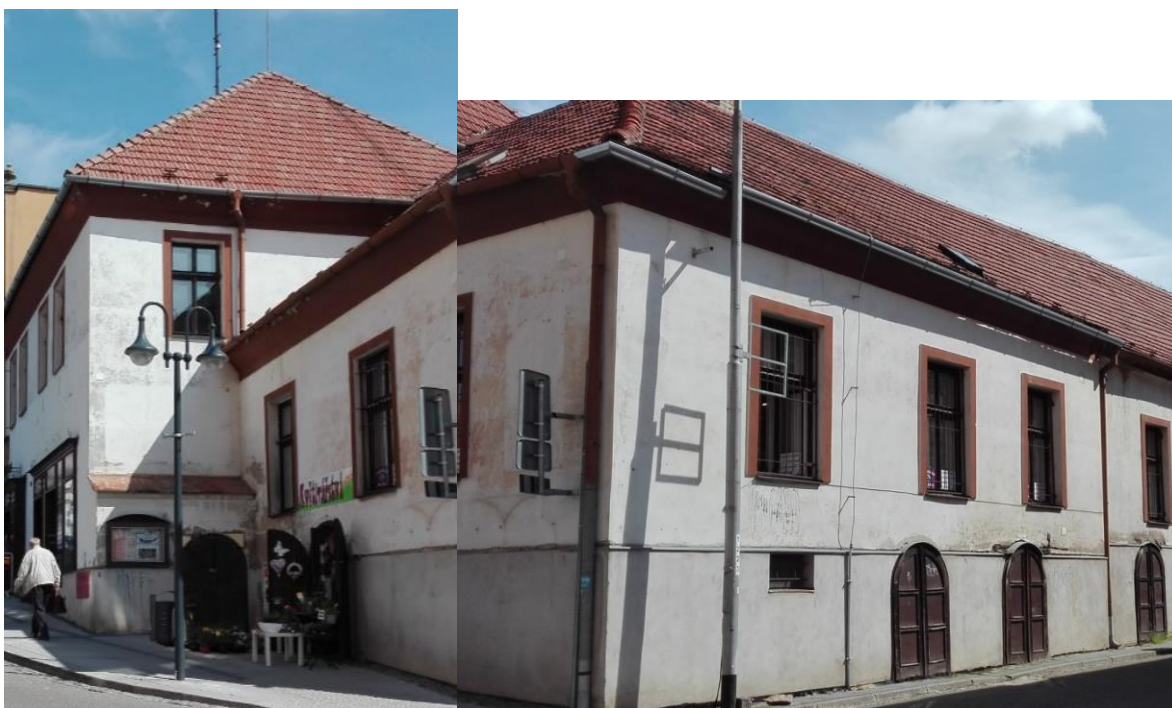
Fasáda objektu č.p.105 „uliční část“:

Uliční část fasády objektu č.p. 105 je hladká s okapovými římsami a tvarovanými plastickými šambránami kolem okenních výplní.

Fasáda je opatřena vápenocementovou dvouvrstvou štukovou omítkou různé tloušťky opatřenou fasádním nátěrem.

Fasáda vykazuje místy poruchy reprezentované opadáváním omítek v různých místech (v ploše, i u okapové římsy).

Sokl budovy je proveden je obložen cetris deskami na ocelovém nebo dřevěném roštu.

V rámci PD byl zpracován Vlhkostní průzkum a návrh sanace zpracovaný Ing. Josefem Kolářem – PRINS dne 27.7.2017, ze kterého vyplývá, že pokud bude přistoupeno k opravě fasády v místě soklu,

musí se provést opatření navržené ve výše uvedeném průzkumu a to VARIANTA Č.1 – blíže viz. viz. Část F. této PD.

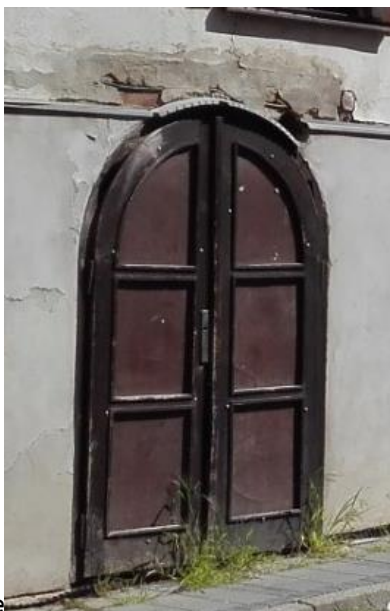
Dveře jsou masivní dřevěné do rámové zárubně s falešným obloukovým nadpražím, které nekoresponduje s nadpražím stěny a rám dveří je pouze „nasazen“ na líc původní stěny. Rám je vlastně „schován“ v tloušťce stávajícího obkladu stěny cetrisovými deskami, které budou jako cizorodý prvek odstraněny, takže nic nebrání odstranění dveří, které jsou také cizorodým prvkem.

Stávající dveře jsou navíc nevyhovující i dnešním standardům. V dřevěném rámu jsou zřejmě i druhotně osazeny výplně z aglomerovaného řeziva, které jsou již za hranicí životnosti.

Dveře budou demontovány a nahrazeny novými.
