DOKUMENTACE BOURACÍCH PRACÍ

DEMOLICE UMÝVÁRNY V AREÁLU MĚÚ HODONÍN

NÁRODNÍ TŘÍDA 373/25

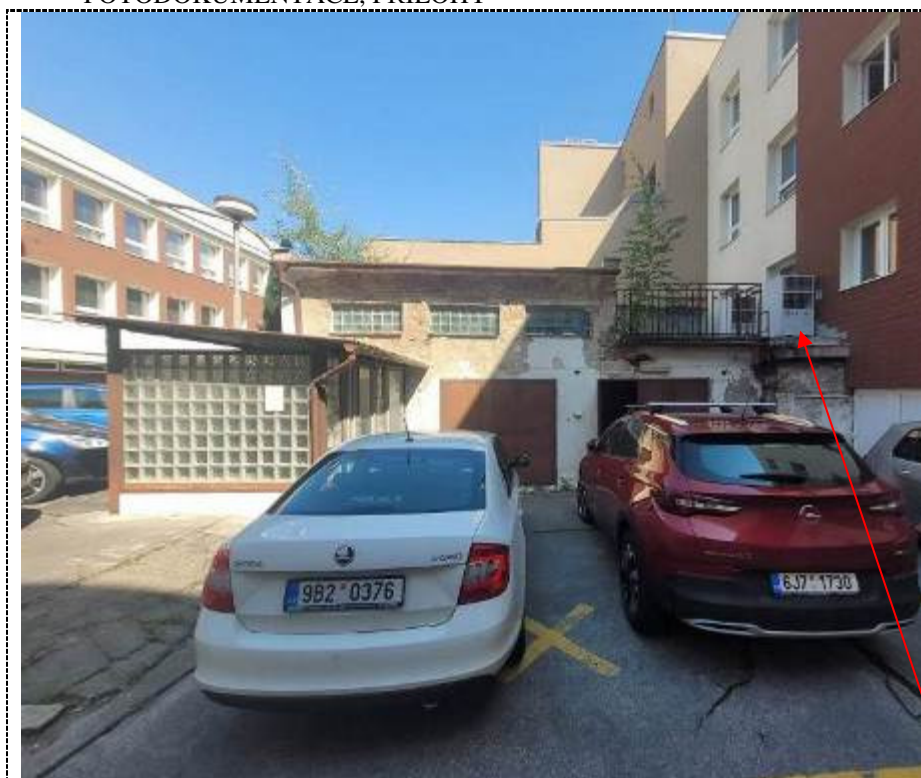
Objekt je ve špatném stavu, vlivem pronikající vlhkosti je z vnější i vnitřní strany opadaná omítka, nefunkční hydroizolace na střeše, drobné trhliny ve zdivu.

Obr. 1
Čelní pohled na objekt umývárny
s přístavkem.
VZT jednotky.

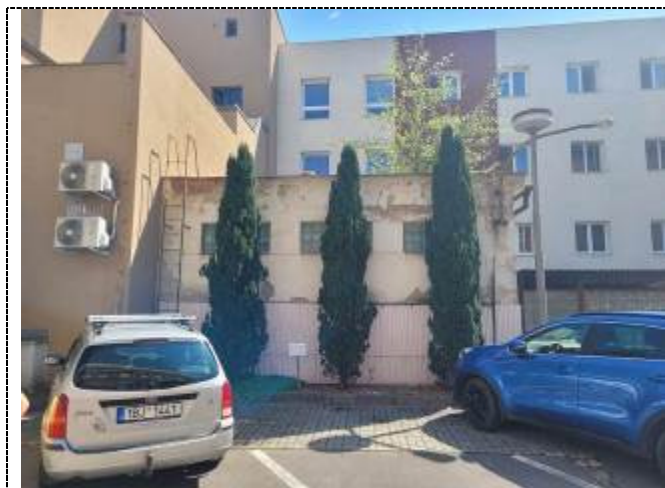
Obr. 2
Boční pohled na objekt umývárny s přístavkem

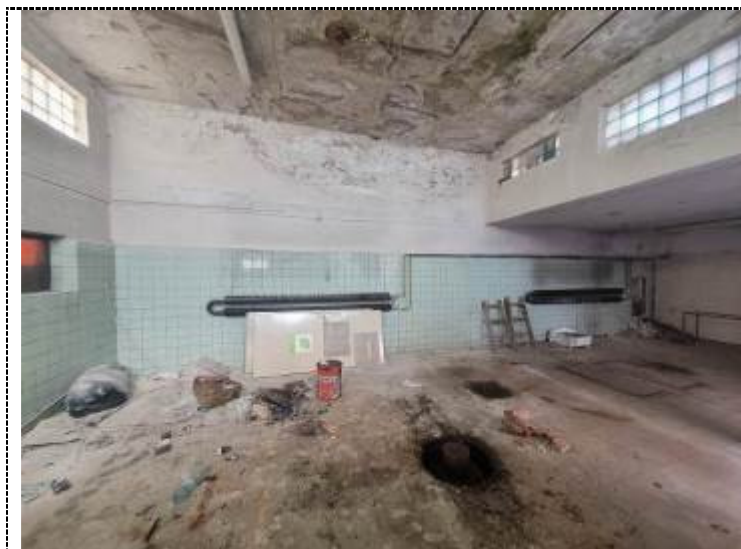
Obr. 3
Pohled do interiéru umývárny

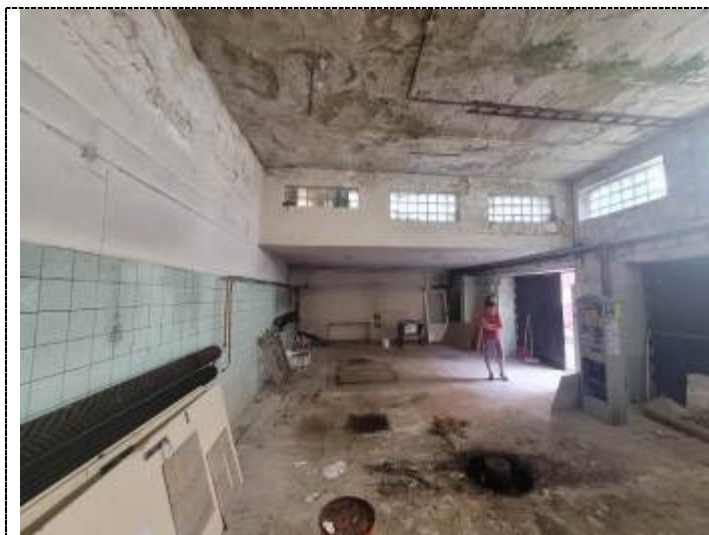
Obr. 4
Pohled do interiéru umývárny

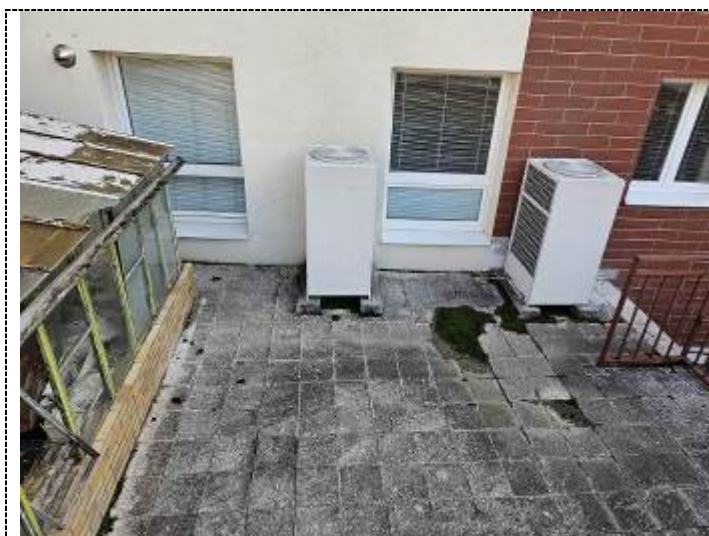
Obr. 5
Pohled na klimatizační jednotky na nižší části ploché střechy

Jednotky klimatizací budou dočasně odpojeny, demontovány a po odstranění objektu umývárny bude osazena na obvodovou stěnu objektu A2 MĚÚ nová ocelová konstrukce konzol, na které budou obě jednotky osazeny a opětovně připojeny na vedení. Osazení ocelové konstrukce na obvodovou stěnu bude provedeno přibližně v prostoru, ve kterém se nyní jednotky nachází. Uchycení bude provedeno vždy do pilíře mezi okny budovy na jeho střed. Návrh ocelové konstrukce konzol je součástí tohoto projektu, včetně výkresu sestavy. Zatížení jedné jednotky je 200 kg.

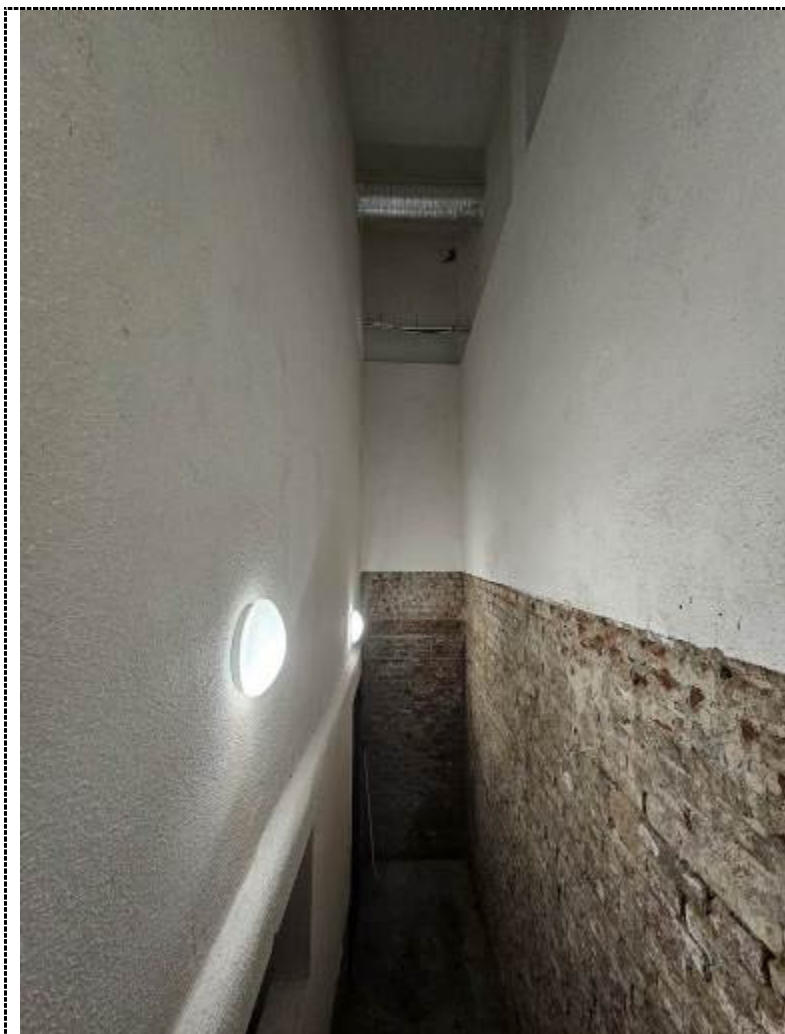
Obr. 7
Sousední objekt č.p.
372/27 –
schodišťový prostor
do suterénu – vlhké
zdivo, bez
viditelných poruch
(trhlin, apod.)

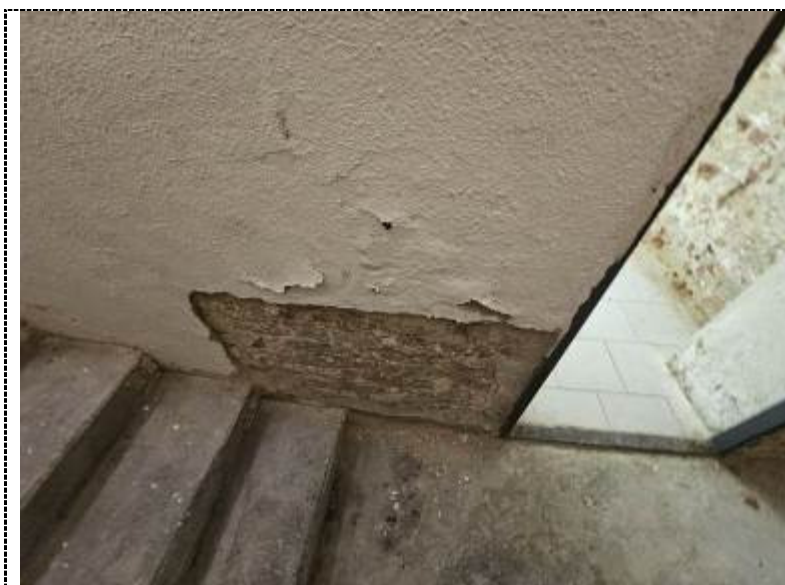
Obr. 8
Sousední objekt č.p.
372/27 –
schodišťový prostor
do suterénu – vlhké
zdivo, bez
viditelných poruch
(trhlin, apod.)

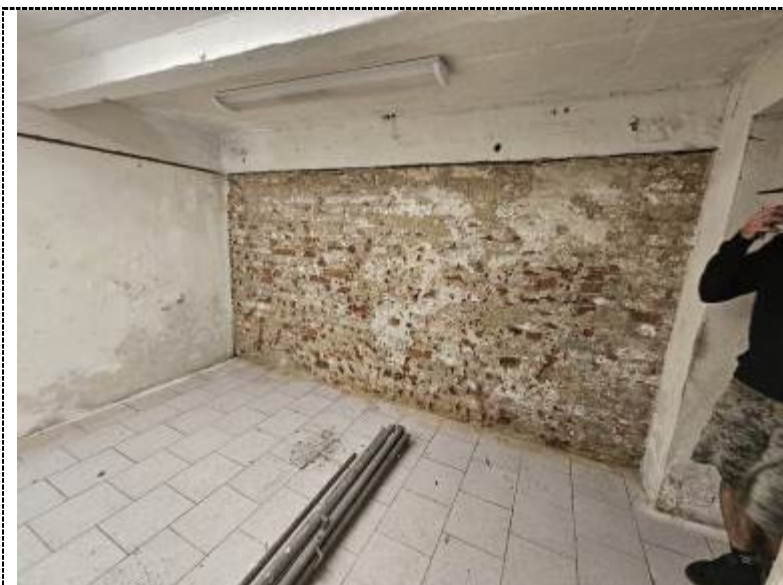
**Obr. 9**

Sousední objekt č.p. 372/27 – suterén, stěna směrem k MÚ – vlhké zdivo, bez viditelných poruch (trhlin, apod.)

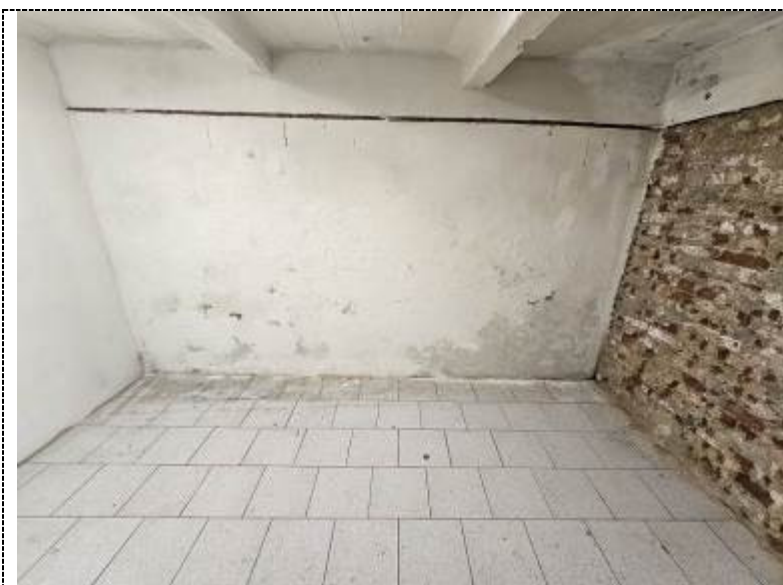
**Obr. 10**

Sousední objekt č.p. 372/27 – suterén, stěna směrem k ulici Nár. třída – vlhké zdivo, bez viditelných poruch (trhlin, apod.)

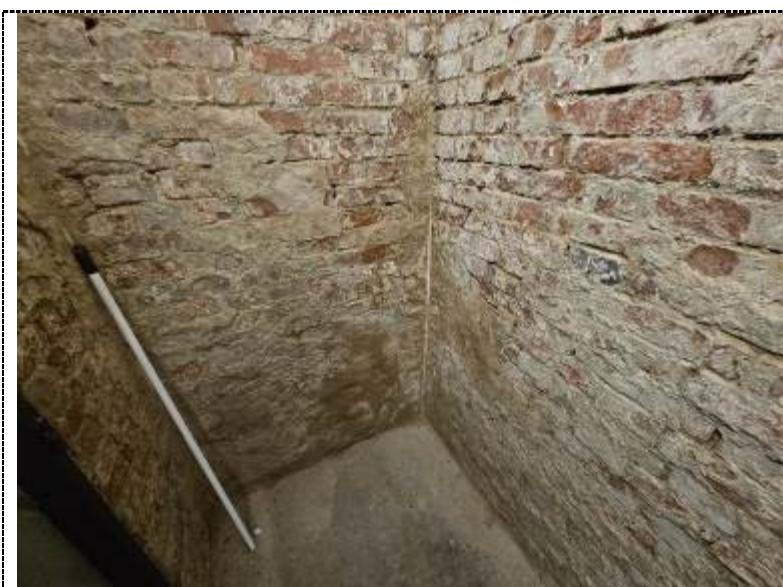
**Obr. 11**

Sousední objekt č.p. 372/27 – schodišťový prostor do suterénu – vlhké zdivo, bez viditelných poruch (trhlin, apod.)
