DODATEK Č. 2

**„Revitalizace veřejného prostoru, lokalita mezi Domem přírody, ulicí
U Červených domků a ulicí Lipová alej, Hodonín“**

Z M Ě N O V Ý L I S T

číslo: **ZL č. 2**

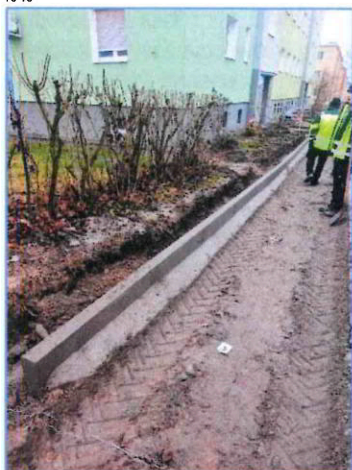
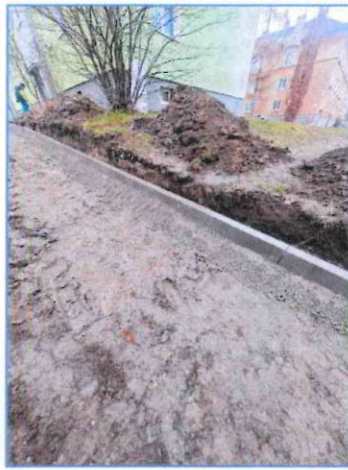
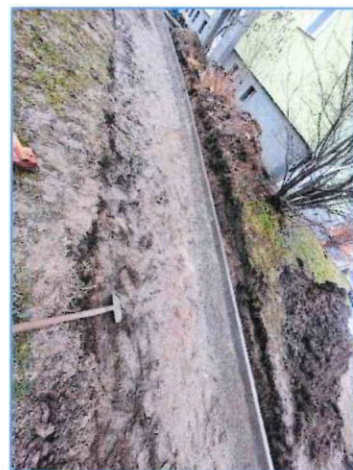
16-18

4.1. Změna dle přílohy 1 rozpočet 1 – Výměna podloží

Při zemních pracích se před vchodem číslo 16 a 18 objevilo jílové podloží, které svou únosností neodpovídá požadovaným projektovaným parametrům. Neúnosnost podloží je patrná z pojezdu lehkou stavební mechanizací. Původně uvažovaná vrstva štěrkodrtě (ŠD) o mocnosti 150 mm bude nahrazena vrstvou cementem stmelené směsí (SC 6/8) ve stejné tloušťce.

Nález jílovitého podloží jako nevyhovujícího druhu podloží pod novými chodníky v průběhu provádění díla, než jaké uváděla projektová dokumentace se soupisem prací a potřeba jeho náhrady za únosnější podloží z kameniva, je okolnost, kterou zadavatel a také projektant při zpracování projektové dokumentace jednající s náležitou péčí nemohl předvídat a která nemění celkovou povahu veřejné zakázky. S časovou náročností související s odstraněním nevyhovujícího jílovitého podloží a jeho nahrazením únosnějším podložím z kameniva, kterou uvádí dodavatel stavby, TDS souhlasí.

5.1. Změna dle přílohy 1 rozpočet 1 – Výměna podloží

Při pojezdu lehké stavební mechanizace byla v místě plánovaných komunikací identifikována nedostatečná únosnost podkladních vrstev. Pro zajištění stability díla bude aplikována identická metoda sanace jako v předchozím Změnovém listu č. 1. Původně uvažovaná vrstva štěrkodrtě (ŠD) o mocnosti 150 mm bude nahrazena vrstvou cementem stmelené směsí (SC 6/8) ve stejné tloušťce. Zvolený postup představuje významnou ekonomickou a časovou úsporu. Alternativní řešení v podobě kompletní výměny podloží by vyvolalo značné náklady na odtěžení, naložení, odvoz a především vysoké poplatky za uložení nevhodného materiálu na řízenou skládku. Zvolenou stabilizací podloží „in situ“ (na místě) dojde k maximální efektivitě vynaložených prostředků při dosažení požadovaných technických parametrů.

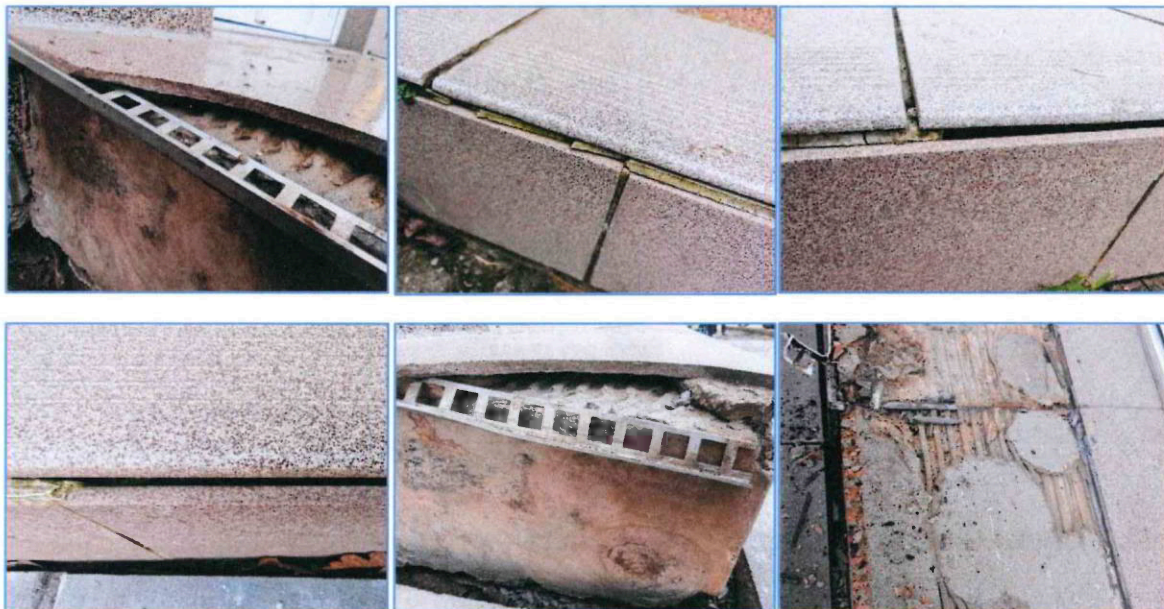
4.2. Změna dle přílohy 1 rozpočet 2 – Oprava schodů

U vchodů č. 14, 16, 10, 4 a 2 došlo při provádění ručního bourání betonového podloží u vstupů do bytových domů k uvolnění a odpadávání keramické dlažby na nástupních stupních. Po odstranění uvolněných kusů bylo zjištěno, že stávající dlažba nebyla položena v souladu s technologickými postupy (lepení metodou „floating & buttering“). Dlažba vykazuje pouze bodové spojení s podkladem namísto celoplošného, což v minulosti vedlo k zatékání, následnému praskání a separaci dlažby od betonové mazaniny.

Při odstraňování betonových vrstev v těsné blízkosti vstupů bylo odkryto nekvalitní založení nástupních stupňů. Vzhledem k absenci řádného základu došlo při bouracích pracích k poklesu a odtržení schodišťového bloku od úrovně vchodu. Stávající betonové bloky vstupních schodů, které vykazují separaci od objektu, budou fixovány k základové konstrukci bytového domu pomocí 4 kusů chemických kotev. Následně bude položena nová keramická dlažba.

Nutnost opravy betonových venkovních schodů včetně opravy povrchů schodů z keramické dlažby je okolnost, kterou zadavatel a také projektant při zpracování projektové dokumentace jednající s náležitou péčí nemohl předvídat a která nemění celkovou povahu veřejné zakázky. S časovou náročností související s opravou venkovních schodů, kterou uvádí dodavatel stavby, TDS souhlasí.

5.2. Změna dle přílohy 1 rozpočet 2 – Oprava schodů

Stávající betonové bloky vstupních schodů, které vykazují separaci od objektu, budou fixovány k základové konstrukci bytového domu. Stabilizace bude provedena pomocí 4 kusů chemických kotev (závitové tyče na bázi vinylesterové pryskyřice) u každého vstupu. Kotvy budou vrtány pod úhlem skrz schodišťový blok přímo do nosné konstrukce domu pro zajištění tuhého spojení.

Následně dojde k úplnému odstranění zbytků původního nesoudržného lepidla a vyrovnání podkladu sanační reprofilační maltou. Vzhledem k destrukci původní dlažby při bouracích pracích (způsobené bodovým lepením v minulosti) bude pořízena a položena nová keramická dlažba (protiskuzová, mrazuvzdorná). Pokládka bude provedena technologií celoplošného lepení (metoda buttering-floating) pro zajištění maximální odolnosti proti zatékání a mrazu.

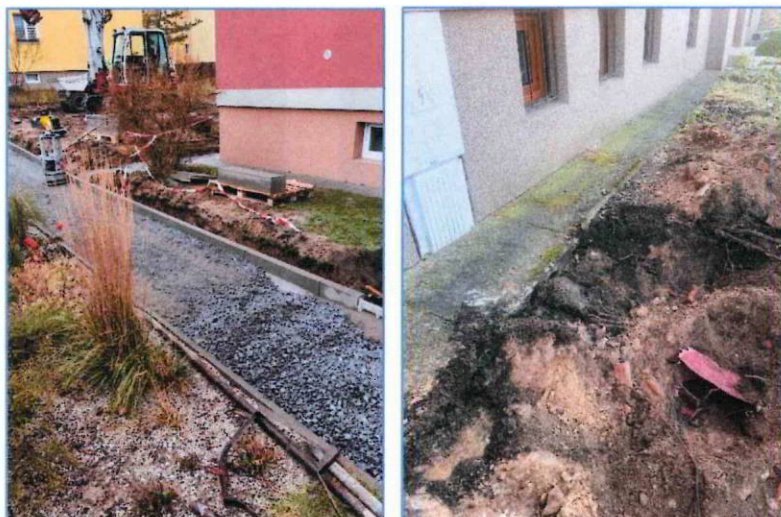
4.3 Změna dle přílohy 1 rozpočet 3 – Odvodnění záhonů a chodníku

Při realizaci bylo místním šetřením zjištěno, že projektované odvedení srážkových vod příčným sklonem do přilehlých záhonů je neproveditelné. Stávající terén, který má být dle zadání zachován, výrazně převyšuje niveletu nového chodníku, čímž vzniká terénní protispád znemožňující přirozený odtok vody.

Původně navržené řešení odvodu vod z liniových odvodňovačů (acodrain) do trvalkových záhonů formou vsakovacích jímek bylo rovněž přehodnoceno. V místě plánovaných jímek byla zjištěna kolize se stávajícími inženýrskými sítěmi (nízké napětí a síť CETIN), jejichž výškové uložení neumožňuje dodržení projektované hloubky vsaku. Z výše uvedených důvodů musel být navržen jiný způsob rozptýlu akumulované vody jak z chodníků, tak z liniového odvodnění.

Odvodnění záhonů a chodníku, které není součástí projektové dokumentace se soupisem prací, je okolnost, která se objevila v průběhu provádění díla. Původně navržené odvodnění není ve skutečnosti proveditelné a bude nutné jej realizovat jiným způsobem. V projektové dokumentaci a v soupisu prací s touto okolností – jiný způsob odvodnění – uvažováno nebylo. S časovou náročností související s jiným způsobem odvodnění, kterou uvádí dodavatel stavby, TDS souhlasí.

V místech, kde nebylo možné zajistit volný odtok vody do zeleně, budou osazeny liniové odvodňovače s kovovou krycí mřížkou a přebytečná voda z potrubí bude zaústěna do horizontální vsakovací jímky z kameniva frakce 8/16 mm.

5.3. Změna dle přílohy 1 rozpočet 3 – Odvodnění záhonů a chodníku

Liniové odvodnění: V místech, kde z důvodu terénního protispádu nebylo možné zajistit volný odtok vody do zeleně, budou osazeny liniové odvodňovače (acodrain) s kovovou krycí mřížkou. Přebytečná akumulovaná voda z potrubí bude zaústěna do horizontální vsakovací jímky tvořené kamenivem frakce 8/16 mm zabaleným v geotextilii, která bude situována v místě s nevhodnějšími geologickými podmínkami.

Acodrainy u jednotlivých vchodů v rámci jednoho bytového domu budou vzájemně propojeny drenážním potrubím s perforací, obaleným separační geotextilií. Toto potrubí bude uloženo v podkladní vrstvě trvalkového záhonu tvořené drčeným kamenivem (frakce 32/63 mm), které bude prosypáno drobnějším kamenivem (frakce 4/8 mm). Uvedené řešení umožňuje přirozený a rovnoměrný rozptyl srážkové vody do celého objemu trvalkového záhonu (tzv. podpovrchová závlaha), což přispěje k lepší prosperitě výsadeb a zároveň eliminuje riziko hromadění vody na chodnicích.

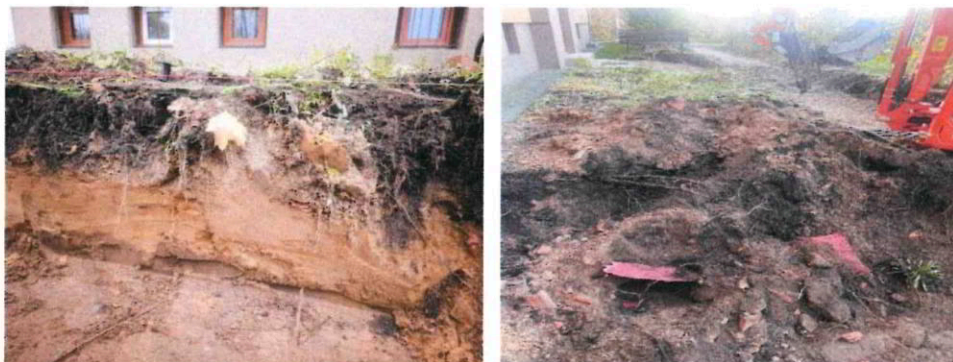
4.4 Změna dle přílohy 1 rozpočet 4 – Terénní úpravy

Původní projektová dokumentace uvažovala se zpětným využitím vytěžené zeminy z odkopů pro následné terénní úpravy a dosypání trvalkových záhonů. Při zahájení zemních prací však bylo místním šetřením a fyzickou kontrolou výkopku zjištěno, že stávající zemina je znehodnocena stavební sutí (úlomky betonu, cihel, tašek) a nadměrným množstvím štěrku. Bude nutné dodat nový kvalitní substrát pro trvalkové záhony a zeminu k dosypání a modelaci okolních ploch.

Nález zeminy znehodnocené navážkou jako nevyhovujícího materiálu pro následné zásypy a terénní úpravy, než jaké uváděla projektová dokumentace se soupisem prací a potřeba její náhrady za vyhovující materiál, je okolnost, kterou zadavatel a také projektant při zpracování projektové dokumentace jednající s náležitou péčí nemohl předvídat a která nemění celkovou povahu veřejné zakázky. S časovou náročností související s náhradou za vyhovující materiál pro následné zásypy a terénní úpravy, kterou uvádí dodavatel stavby, TDS souhlasí.

Po zahájení prací bylo zjištěno, že vytěžená zemina z původních záhonů je znehodnocena stavební suti a není vhodná pro plánované vegetační úpravy a dosypy. Dodávka nové kvalitní zeminy/substrátu je nutná pro dosažení požadované kvality péstebního prostředí a pro správné začlenění vegetačních prvků a šlapáků do terénu. Jedná se o objektivní zjištění skutečného stavu výkopku, které nebylo možné předem spolehlivě stanovit.

5.4. Změna dle přílohy 1 rozpočet 4 – Terénní úpravy

Původní projektová dokumentace uvažovala se zpětným využitím vytěžené zeminy z odkopů (včetně materiálu z odkopů trvalkových záhonů o mocnosti cca 45 cm) pro následné terénní úpravy a zhotovení pěstebních substrátů. Při zahájení zemních prací však bylo místním šetřením a fyzickou kontrolou výkopku zjištěno, že stávající zemina je znehodnocena stavební sutí (úlomky betonu, cihel, tašek) a nadměrným množstvím štěrku. Z tohoto důvodu ji nebylo možné z kvalitativních důvodů pro plánované účely použít a nevyužitelná zemina musela být přesunuta a uložena na skládku.

Tato skutečnost vyvolala nezbytnou potřebu dodávky nové kvalitní zeminy a ornice, a to ze dvou hlavních důvodů:

1. Zhotovení zahradního substrátu pro trvalkové záhony

Dle původního předpokladu mělo 30 % objemu zahradního substrátu sestávat právě ze stávající místní ornice. Vzhledem k jejímu znehodnocení bude nutné tento chybějící podíl pokrýt nákupem.

2. Celková reprofilace terénu a osazení šlapákových chodníků. Z důvodu značné nerovnosti stávajícího terénu bude nutné přistoupit k jeho celkové reprofilaci pomocí nově dovezené kvalitní zeminy. Potřeba nového materiálu je vyvolána i specifickým osazením šlapákových chodníků, které budou vzhledem k výškovým poměrům lokality realizovány nad úroveň stávajícího terénu. Dovezená zemina tak poslouží k plynulému dosypání a modelaci okolních ploch tak, aby šlapáky netvořily bariéru, ale byly naopak přirozené a bezpečně začleněny do terénu.

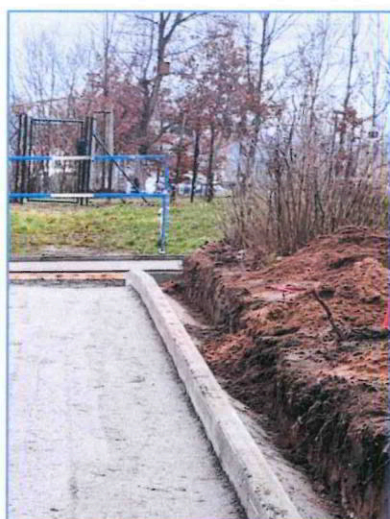
4.5 Změna dle přílohy 1 rozpočet 5 – Výšková úprava poklopů

V průběhu realizace byla provedena korekce projektované nivelety chodníku z důvodu zjištěné značné výškové disproporce mezi nově navrženým povrchem a stávající úrovní okolních záhonů a zeleně.

Striktní dodržení projektové nivelety by vyvolalo nutnost rozsáhlých terénních úprav (odkopů), které by vedly k nežádoucímu zásahu do kořenového systému vzrostlé zeleně a k narušení estetického i funkčního rázu okolních ploch. V zájmu technicky správného navázání na stávající terén byla niveleta chodníku operativně po vzájemné dohodě s objednatelem upravena. Tato nezbytná změna vyvolala potřebu dodatečné rektifikace (výškového a směrového vyrovnání) dvou kovových poklopů místního rozvodu tepla do nové úrovně povrchu.

Výšková úprava poklopů na veřejném teplovodu, která není součástí projektové dokumentace se soupisem prací, je okolnost, která se objevila v průběhu provádění díla. Realizace díla vyžaduje provedení výškové úpravy poklopů a jeho nutný rozsah byl projednán se zástupcem provozovatele veřejného teplovodu. V projektové dokumentaci a v soupisu prací s touto okolností – výšková úprava poklopů – uvažováno nebylo. S časovou náročností související výškovou úpravou poklopů, kterou uvádí dodavatel stavby, TDS souhlasí.

Korekce nivelety chodníku byla provedena z důvodu nevhodných výškových vazeb na stávající záhony a zeleň a s cílem minimalizovat zásahy do kořenových systémů vzrostlé zeleně. Z této operativní úpravy vyplynula nutnost rektifikace dvou poklopů do nové výškové úrovně. Postup je z pohledu AD věcně odůvodněný a vyvolaný reálnými poměry na stavbě.

5.5. Změna dle přílohy 1 rozpočet 5 – Výšková úprava poklopů

U první šachty bude provedeno ubourání stávajícího cihelného komínku na novou výškovou úroveň. U druhé šachty bude provedeno dozdění komínku za použití stávajícího materiálu (pálené cihly) tak, aby bylo dosaženo shody s novou niveletou povrchu.

Na takto upravené komínky budou zpětně osazeny kovové poklapy. Ty budou směrově vyrovnány vůči linii chodníku a pevně ukotveny do betonového lože. K fixaci a dozdění bude použit speciální vysokopevnostní materiál Ergelit, určený pro extrémní zatížení kanalizačních a podzemních objektů. Použití tohoto materiálu zaručuje vysokou odolnost proti dynamickému namáhání a vlhkosti. Práce proběhnou v souladu s požadavky správce sítě.

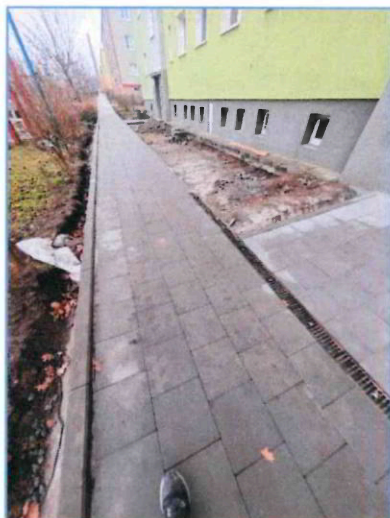
4.6 Změna dle přílohy 1 rozpočet 6 – Rozšíření vchodů č. 18 a 20

V průběhu realizace zpevněných ploch u vchodů č. 18 a 20 došlo na základě dodatečného požadavku zástupců obyvatel a následné dohody s objednatelem k úpravě rozsahu díla.

Původní projektová dokumentace (PD) uvažovala s vypuštěním postranních ploch ze žulové kostky, a to na základě dřívějšího vyjádření obyvatel, kteří v rámci přípravy projektu odmítli instalaci laviček a stojanů na kola. Při samotném vytyčování v terénu však bylo nově vyhodnoceno, že absence těchto ploch by provozně komplikovala přístup k domovním schránkám, které se v těchto místech nacházejí.

Z důvodu zajištění komfortního a bezpečného přístupu ke schránkám a pro sjednocení architektonického vzhledu se všemi ostatními vchody v lokalitě bylo rozhodnuto o dodatečné realizaci těchto ploch ze žulové kostky v původně navrženém rozsahu. Tyto plochy budou sloužit výhradně jako komunikační prostor bez následné instalace mobiliáře (laviček a stojanů).

Rozšíření dlážděného přístupového chodníku před vchody do bytového domu U Červených domků 18 – 20 o postranní plochy ze žulových kostek, které není součástí projektové dokumentace se soupisem prací, je okolnost, která se objevila v průběhu provádění díla. Jedná se o dodatečný požadavek obyvatel výše uvedeného bytového domu, se kterým investor souhlasil. Taktéž doplněním postranních ploch ze žulových kostek nebude ztížen přístup obyvatel domu k dopisním schránkám, neboť podle původní projektové dokumentaci přístup ke schránkám po dlážděné žulové ploše navržený nebyl. S časovou náročností související s rozšířením dlážděného přístupového chodníku před vchody do bytového domu U Červených domků 18 – 20 o postranní plochy ze žulových kostek, kterou uvádí dodavatel stavby, TDS souhlasí.

5.6. Změna dle přílohy 1 rozpočet 6 – Rozšíření vchodů č.18 a 20

Rozhodnutí objednatele o změně způsobu provedení vstupu (rozšíření plochy) bylo uplatněno ve fázi vysoké stavební rozpracovanosti, kdy již byly některé části díla kompletně hotovy. Z důvodu sjednocení vzhledu všech vstupů (dosažení identických parametrů) bude nutné přistoupit k následujícím úpravám. Původní liniové odvodnění (acodrain) o délce 3 m bude vybouráno. Rozšíření stávajícího třímetrového tělesa na nově požadovaných 5 m není technicky proveditelné. Důvodem je specifická dělitelnost prvků a nutnost zajištění plynulého spádování žlabu k odtokové vpusti, což nelze při napojování na již zabetonované části garantovat.

Bude osazeno nové liniové odvodnění v celistvé délce 5 m, které nyní obsluhuje jak hlavní vstup, tak nově přidané odpočinkové plochy po obou stranách vchodu. Navazující plochy ze žulových kostek budou již realizovány identickým technologickým postupem jako u ostatních vchodů (dle PD), čímž je zajištěna estetická a funkční kontinuita celého díla.

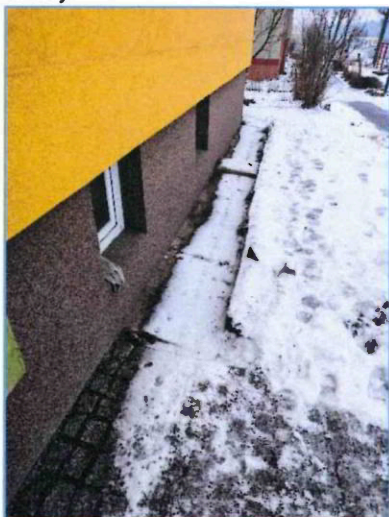
4.7. Změna dle přílohy 1 rozpočet –7 Okapový chodník

Při provádění zemních prací (odtěžování stávajících vrstev trvalkového záhonu) byl odhalen havarijný stav lemujících konstrukcí stávajícího okapového chodníku. Bylo zjištěno, že betonové obrubníky nebyly v minulosti osazeny podle řádných technologických postupů (absence betonového lože a boční opěry), což vedlo k jejich postupnému uvolňování a vyvracení.

Po částečném odkrytí navazujících ploch bylo dále konstatováno, že samotný okapový chodník je již za hranicí své fyzické životnosti – vykazuje značnou degradaci materiálů, trhliny a nesoudržnost vrstev. Vzhledem k tomu, že v bezprostředním okolí probíhá komplexní revitalizace prostoru, vyjádřil investor (Město Hodonín) po projednání se zástupci bytového domu důvodnou obavu, že by ponechání stávajícího nekvalitního chodníku vedlo k nutnosti jeho opravy v krátkém časovém horizontu. Takový zásah by následně znamenal znehodnocení nově realizovaných úprav a zeleně.

Nutnost opravy betonových okapových chodníků v celé přední části bytového domu U Červených domků 10 – 12 je okolnost, kterou zadavatel a také projektant při zpracování projektové dokumentace jednající s náležitou péčí nemohl předvídat a která nemění celkovou povahu veřejné zakázky. S časovou náročností související s opravou okapového chodníku, kterou uvádí dodavatel stavby, TDS souhlasí.

Při odtěžování vrstev přilehlého záhonu byl odkryt havarijní stav stávajících konstrukcí okapového chodníku (nevyhovující založení obrubníků, degradace konstrukce). Okapový chodník nebyl původní součástí projektové přípravy. Rozhodnutí o jeho výměně je odůvodněno technickou nezpůsobilostí původních prvků a snahou zabránit následným zásahům, které by znehodnotily nově realizované vegetační úpravy v rámci projektu.

Z výše uvedených důvodů (technická nezpůsobilost konstrukce a ochrana investic do nových úprav) bylo rozhodnuto o kompletním odstranění stávajícího okapového chodníku včetně obrubníků a jejich nové realizaci v rámci probíhající stavby.

5.7. Změna dle přílohy 1 rozpočet –7 Okapový chodník

Z důvodu maximální ochrany stávající soklové omítky (marmolitu) před mechanickým poškozením bude bourání prováděno se zvýšenou opatrností. Stávající betonová vrstva chodníku bude v těsné blízkosti fasády šetrně nafezávána diamantovou technikou, aby nedošlo k odtržení nebo popraskání marmolitu vlivem vibrací při sbíjení. Následně se provede dobourání a odtěžení nevhodného podkladního materiálu, který je odvezen na řízenou skládku.

Nová konstrukce okapového chodníku bude zahájena osazením zahradních obrubníků o tloušťce 50 mm do lože z betonu třídy C 12/15 s vytvořením oboustranné boční opěry, čímž bude zajištěna směrová a výšková stabilita konstrukce v celé délce fasády objektu. Následně se provede nový podklad ze štěrkodrti s řádným strojním hutněním, na který se rozprostře kladečské lože z drceného kameniva frakce 4/8 mm v rovnoměrné mocnosti pro přesné usazení dlažby. Finální povrch je tvořen plošnou betonovou dlažbou formátu 500 × 500 × 50 mm, která bude kladena s důrazem na dodržení normového příčného spádu směrem od objektu, aby bylo zajištěno efektivní odvedení srážkových vod od základové konstrukce domu a zamezeno vlnutí soklové části.
