RADONOVÝ PRŮZKUM

č. 7867/23

plocha pro výstavbu
sociálního zázemí řidičů,
parc. č. 110/129,
k.ú. Dubina u Ostravy,
obec Ostrava

Číslo protokolu: 4948/P/23

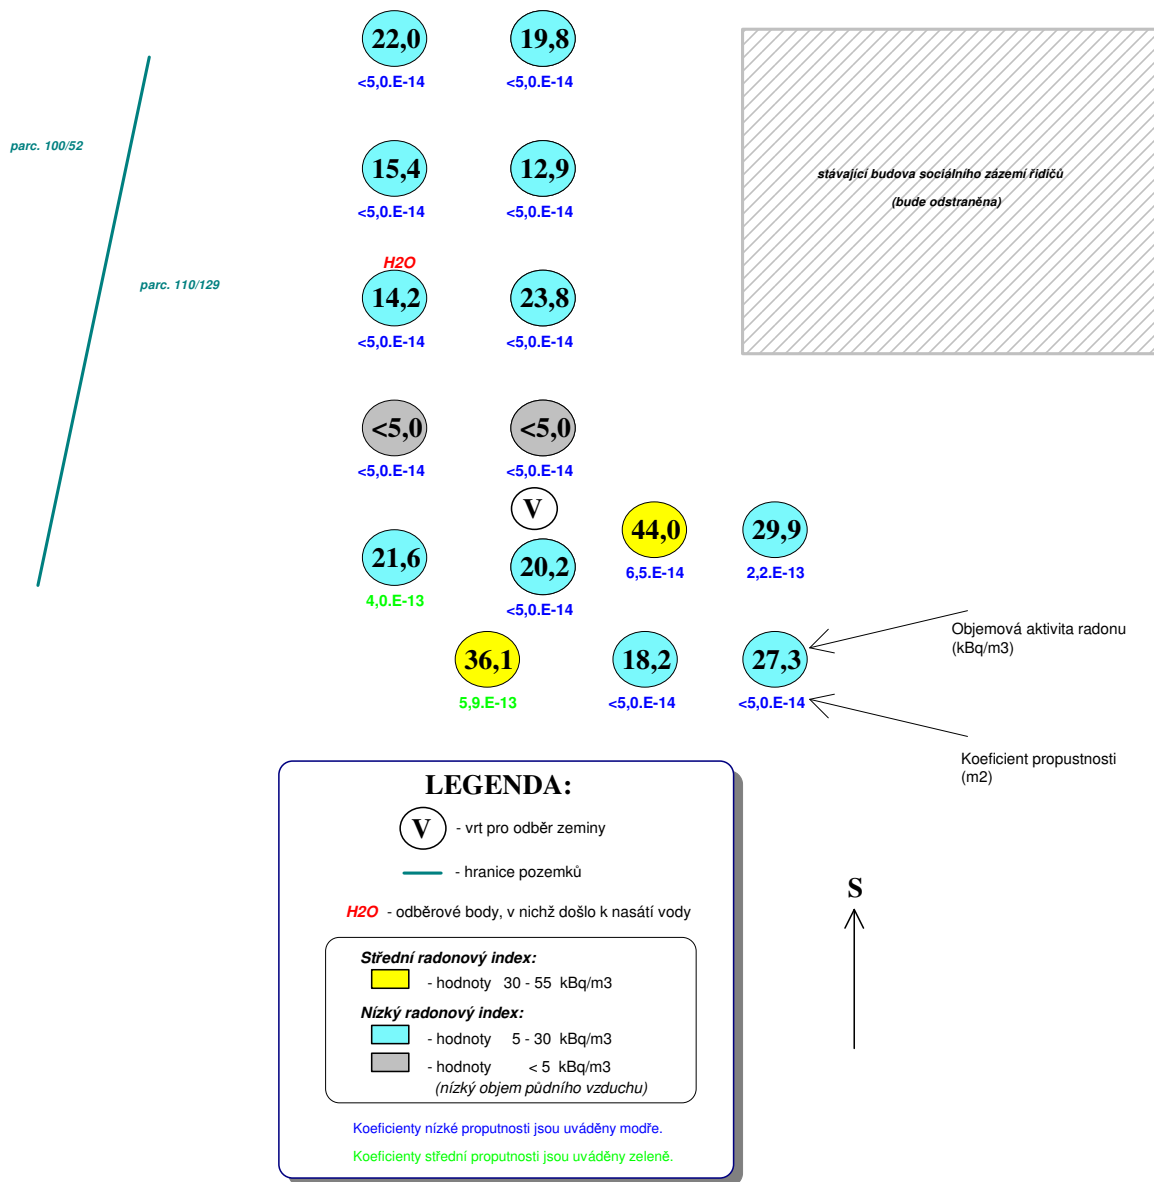
**SCHÉMA PLOŠNÉ DISTRIBUCE RADONU V PŮDNÍM VZDUCHU**(hodnoty objemové aktivity radonu uvedeny v kBq/m³)**AKCE: sociální zázemí řidičů, parc. č. 110/129, k.ú. Dubina u Ostravy**

Pro ověření vlastností odběrové vrstvy zeminy (0,8 m) byla provedena měření propustoměrem RADON-JOK. Zjištěné koeficienty propustnosti odběrové vrstvy jsou uvedeny na přiloženém schématu (viz *Příloha 2*). Ve 13 měřicích bodech byly zjištěny koeficienty odpovídající kategorii nízké propustnosti (v rozsahu od $<5 \cdot 10^{-14} \text{ m}^2$ do $2,2 \cdot 10^{-13} \text{ m}^2$) a ve zbývajících dvou bodech koeficienty odpovídající kategorii střední propustnosti ($4,0 \cdot 10^{-13} \text{ m}^2$ a $5,9 \cdot 10^{-13} \text{ m}^2$).

Jednotlivé hodnoty objemové aktivity radonu naměřené v 15 odběrových bodech jsou znázorněny na přiloženém schématu (*Příloha 2*). V souboru převažují hodnoty odpovídající nízkému radonovému indexu, ojediněle se vyskytují hodnoty středního radonového indexu (pro zjištěný výsledný koeficient propustnosti odpovídají střednímu radonovému indexu hodnoty $36,1 \text{ kBq.m}^{-3}$ a $44,0 \text{ kBq.m}^{-3}$).

Rozptyl hodnot je způsoben řadou geologických a negeologických faktorů, případně se jedná o důsledek drobných nehomogenit vlhkosti a propustnosti jednotlivých odběrových mikroprostorů. Ojedinělé velmi nízké hodnoty - až pod dolní mezí detekovatelnosti danou metodou (nižší než tzv. nejmenší detekovatelná aktivita: $< 5 \text{ kBq.m}^{-3}$) - odpovídají téměř nepropustnému prostředí odběrové vrstvy (po cca 30minutovém kontinuálním nasávání odebráno pouze kolem 10 ml půdního vzduchu), zřejmě se jedná o vlhčí místa (póry zeminy zcela uzavřeny vodou, neumožňují transport půdního vzduchu), případně oblasti bez přítomnosti rozsáhlejších dutin (nekapilárních a kavernózních); takové hodnoty nejsou typické pro půdní vzduch (podhodnocení - vliv přisávání atmosférického vzduchu), ale svědčí o extrémně nízké lokální propustnosti zeminy.

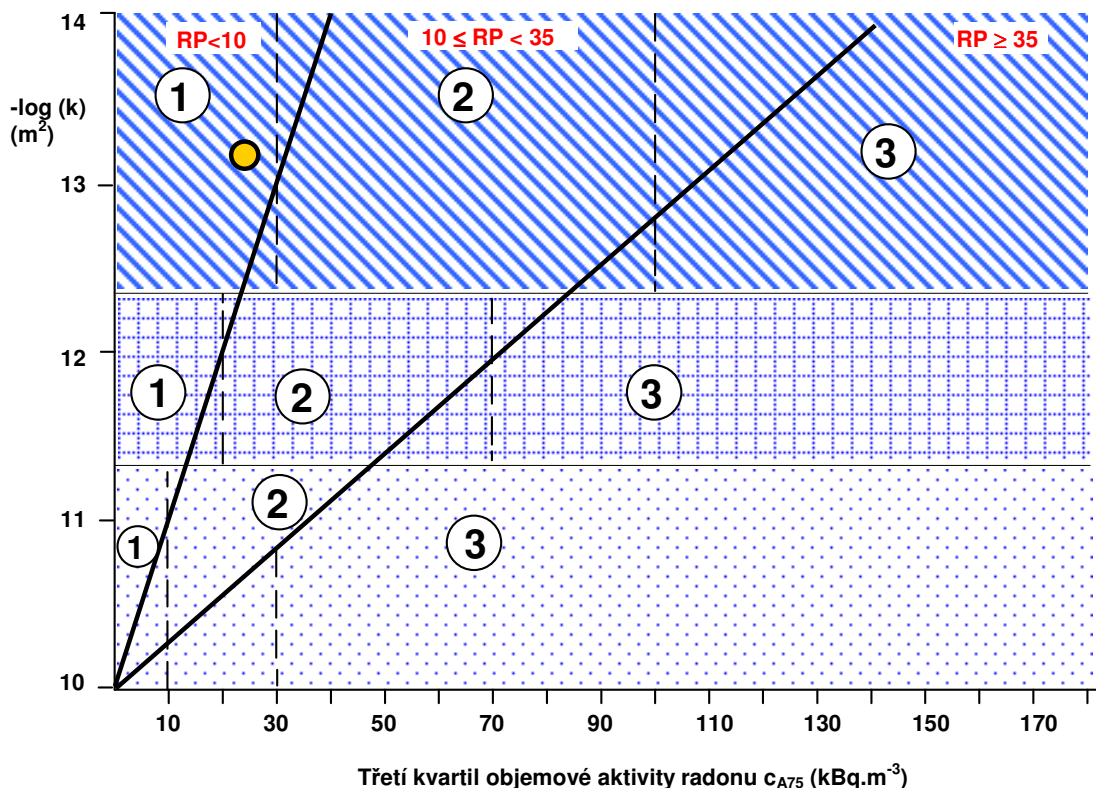
GRAFICKÉ ZNÁZORNĚNÍ RADONOVÉHO INDEXU PŘÍŘAZENÉHO MĚŘENÉMU POZEMKU NA ZÁKLADĚ OBJEMOVÉ AKTIVITY RADONU A PROPUSTNOSTI (NA ZÁKLADĚ RADONOVÉHO POTENCIÁLU)

Souhrnné hodnocení dle platné metodiky (Stanovení radonového indexu pozemku, 2017), které vychází ze třetího kvartilu souboru ($23,8 \text{ kBq.m}^{-3}$) ve vztahu ke zjištěné propustnosti podloží, odpovídá nízkému radonovému indexu pozemku, který představuje nízké riziko pronikání radonu z podloží reprezentované radonovým potenciálem s hodnotou 6,9.

Radonový potenciál (RP) = 6,9 (přičemž radonovému potenciálu menšímu než 10 odpovídá nízký radonový index pozemku).

Pozemku byl na základě zjištěných hodnot stanoven nízký radonový index pozemku, který představuje nízké riziko migrace radonu z geologického podloží. Příslušná ochrana proti pronikání radonu z podloží závisí na konstrukci stavby, hloubce založení, mocnosti a zrnitosti podsypů a dalších faktorech (např. typu vytápění, typu ventilace) a řeší ji ČSN 73 0601 Ochrana staveb proti radonu z podloží. Ochranu by měl navrhnout projektant (který na základě výsledků tohoto radonového průzkumu stanoví radonový index stavby a návrhovou hodnotu objemové aktivity radonu) individuálně pro konkrétní stavbu. Je-li součástí kontaktní konstrukce podlahové vytápění, postupuje se způsobem předepsaným v odstavci 5.3.2 ČSN 73 0601.
