FOTODOKUMENTACE

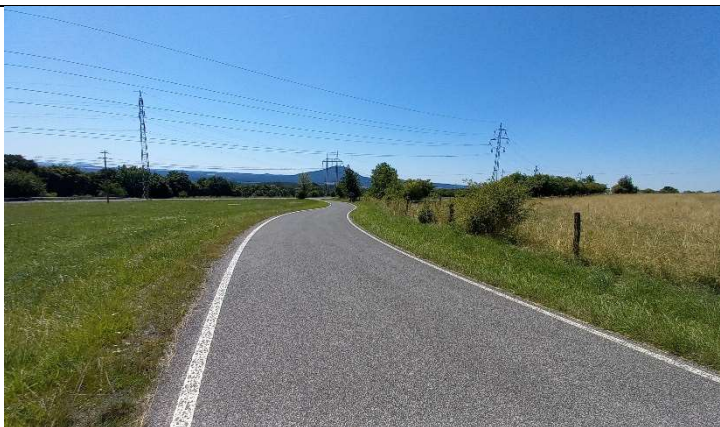
Obr. č. 1

Pohled na úsek komunikace u obce Kozly, kde silniční zeleň ustoupila vedení inženýrských sítí,

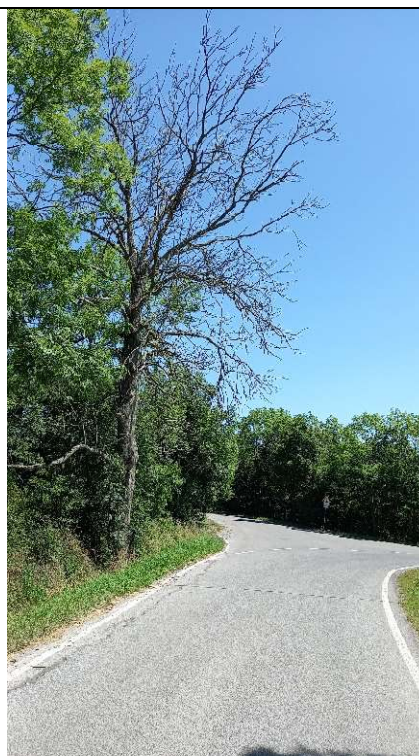
Obr. č. 2

Pohled na jeden z mnoha suchých jasanů rostoucí podél komunikace.

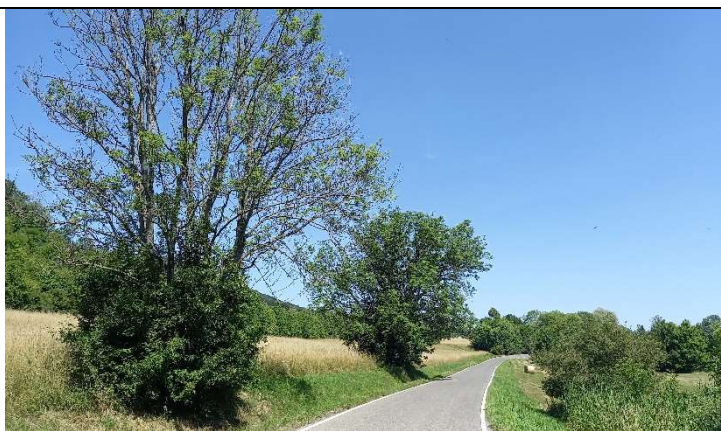
Obr. č. 3

Roztroušená silniční zeleň na úseku komunikace Kozly – Kolné.

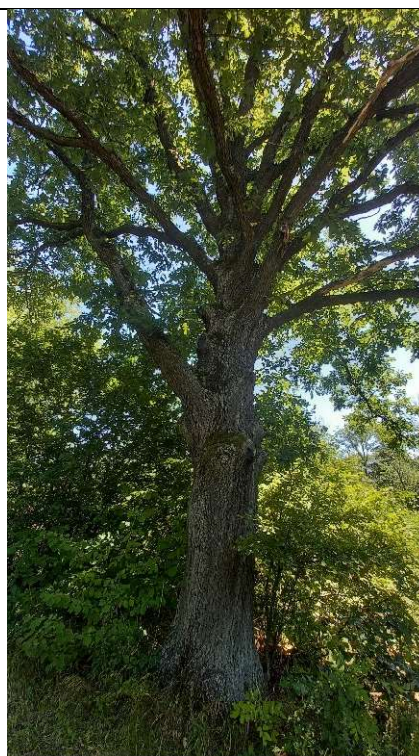
Obr. č. 4

Hodnotný dub, který je součástí silniční zeleně.

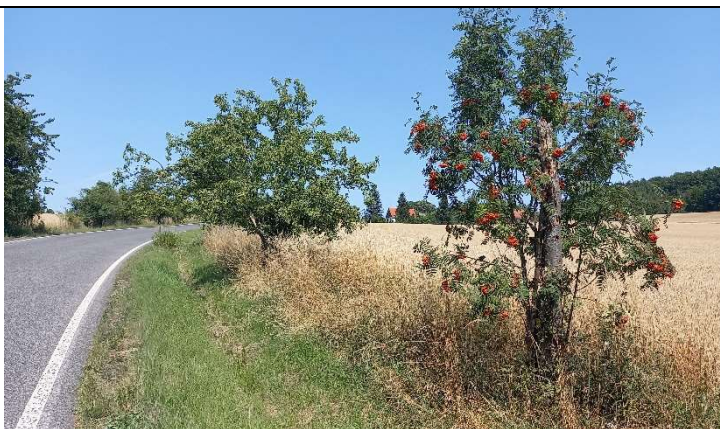
Obr. č. 5

Pohled na silniční zeleň v úseku Kolné – Taneček. Součástí aleje jsou ovocné stromy a odumírající jeřáby.

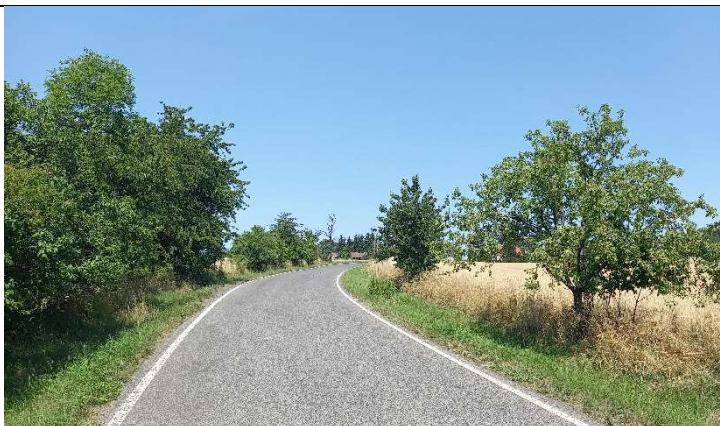
Obr. č. 6

Pohled na silniční zeleň v úseku Kolné – Taneček. Součástí aleje jsou ovocné stromy a odumírající jeřáby.

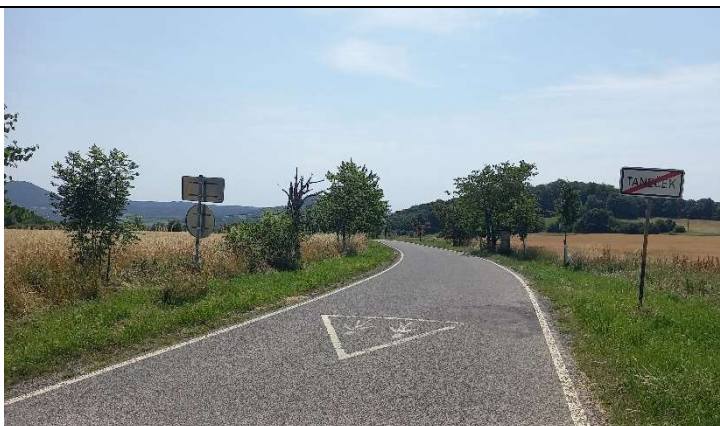
Obr. č. 7

Pohled na silniční zeleň v úseku Kolné – Taneček. Součástí aleje jsou ovocné stromy a odumírající jeřáby.

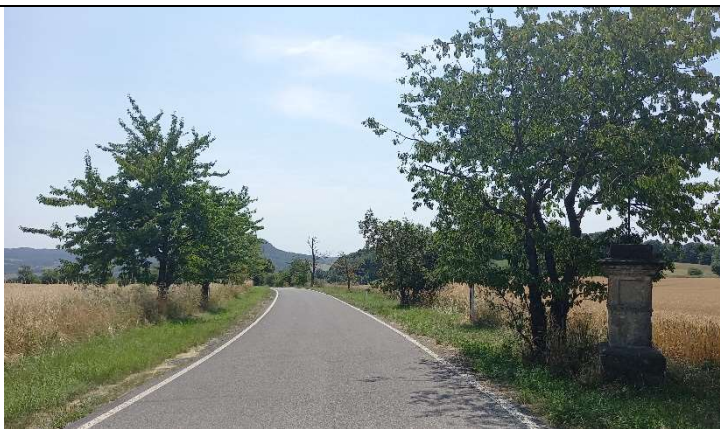
Obr. č. 8

Pohled na silniční zeleň v úseku Kolné – Taneček. Součástí aleje jsou ovocné stromy a odumírající jeřáby.

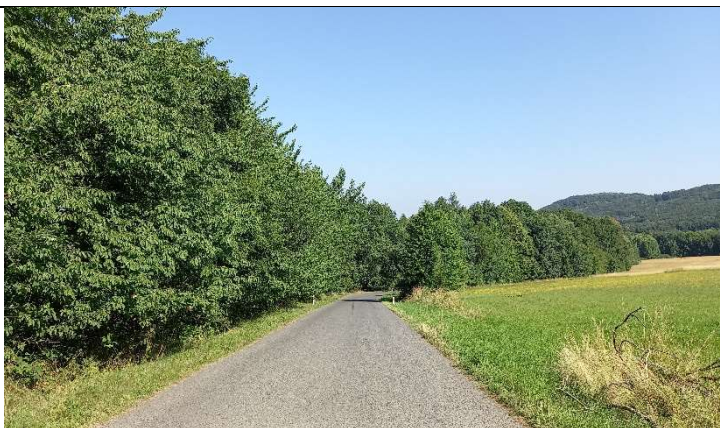
Obr. č. 9

V pravé části pohled na prostor pro novou výsadbu.

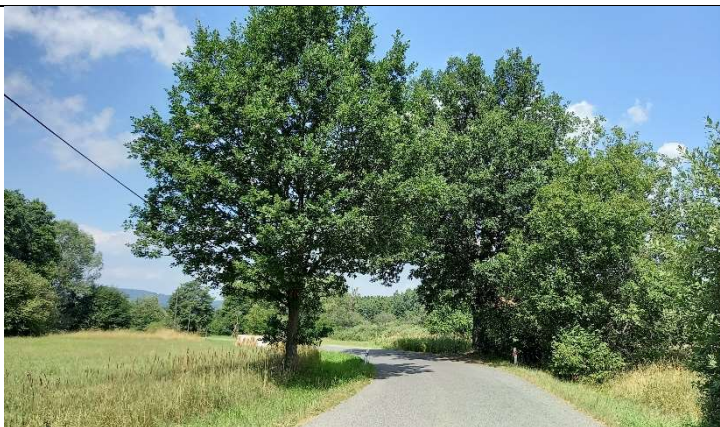
Obr. č. 10

Pohled na solitérní duby.

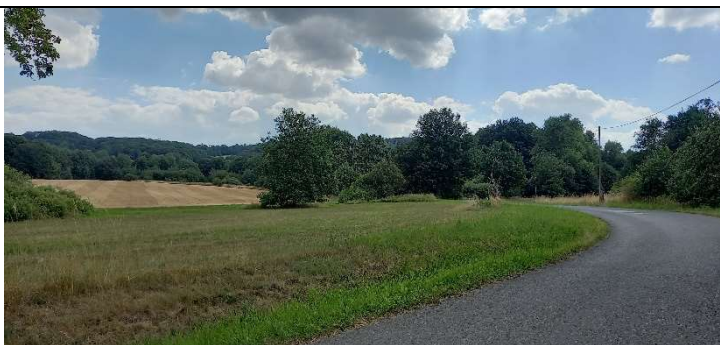
Obr. č. 11

Pohled na prostor určený pro novou výsadbu.

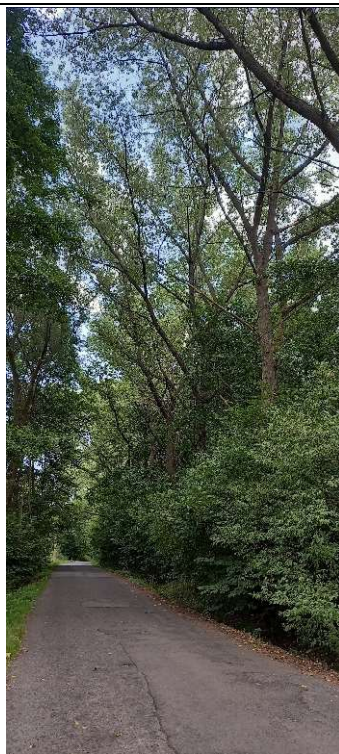
Obr. č. 12

Pohled na úsek pravidelné topolové aleje rostoucí na části komunikace Taneček – Valteřice.

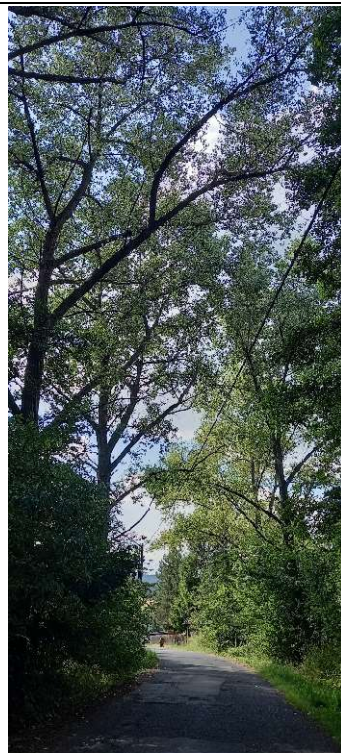
Obr. č. 13

Pohled na úsek pravidelné
topolové aleje rostoucí na části
komunikace Taneček – Valteřice.
