SITUACE V HALE (4) TRAMVAJE PORUBA

DOPRAVNÍ PODNIK OLOMOUCE	Typ VOZOVNA PORUBA	Datum 2015/3	Číslo původního výkresu		
	Název PRŮŘEZ KOLEJIŠTĚM 5.KOLEJ TRAMVAJE PORUBA	Číslo výkresu P-15-28			List

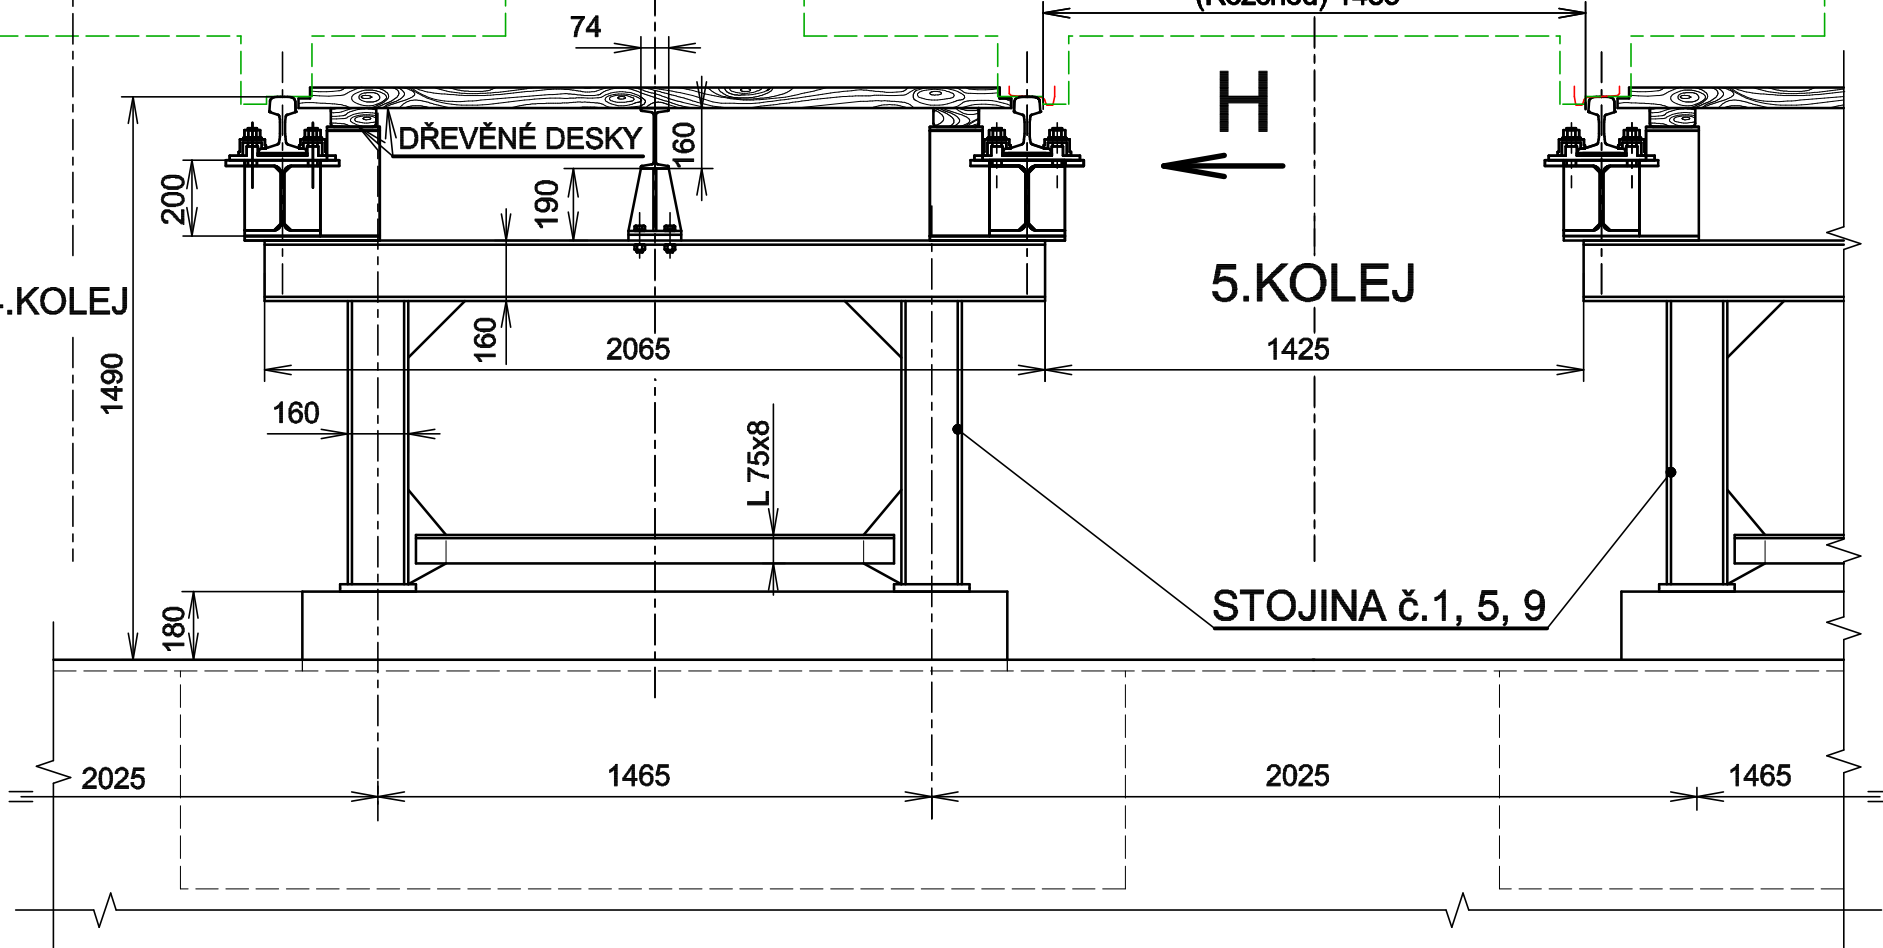
ŘEZ B-B

(OTOČENO O 180°)
