**„Oprava havarijního stavu střechy technického zázemí letního koupaliště Hodonín“**

# POSOUZENÍ STAVU ZASTŘEŠENÍ TECHNICKÉH ZÁZEMÍ LETNÍHO KOUPALIŠTĚ HODONÍN

Posouzení stavu střechy a zdůvodnění propadu střechy

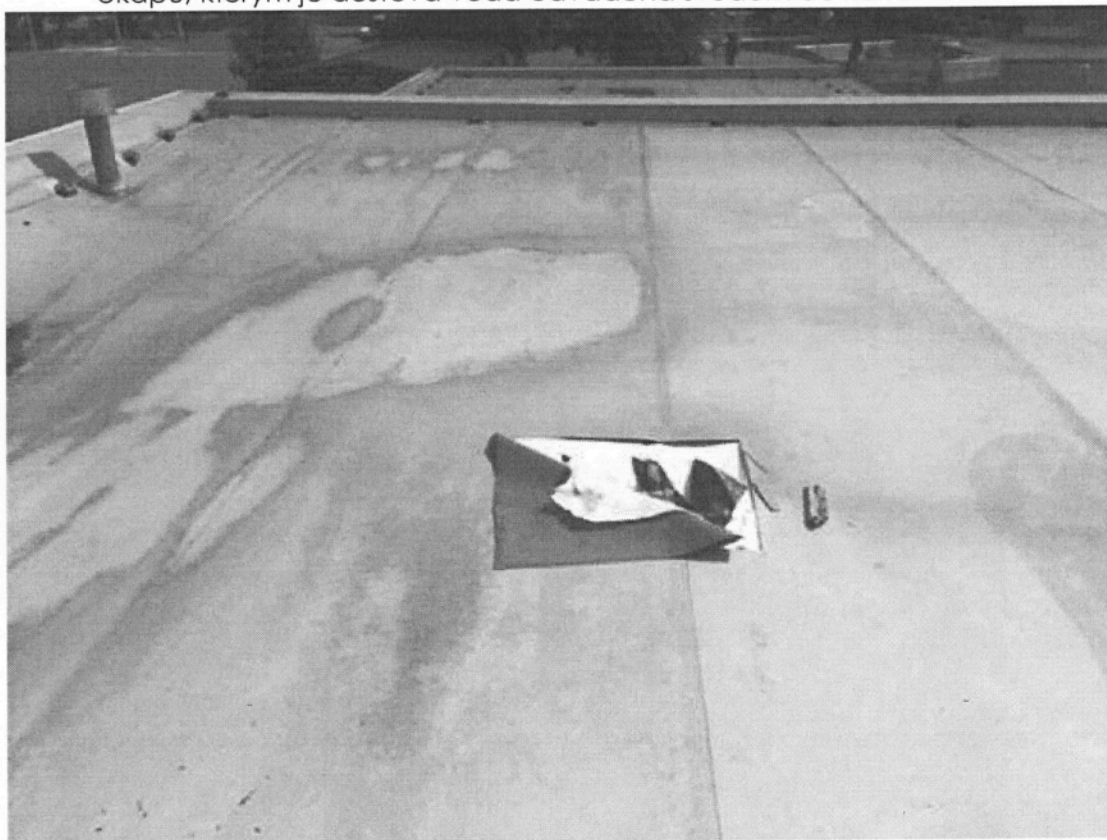
OBR 4

2.4.2. Zastřešení je známo z provedené sondy ze dne 15.8.2019 (OBR 4) pouze v místě technologie, prostor cca 190m<sup>2</sup>. Další části nebyly zkoumány, ale dle správce nevykazují žádné vady a některé části jsou pochůzné s dlažbou, s největší pravděpodobností s úplně jinou konstrukční skladbou, nezatížené vlivem agresivního prostředí. Střecha je ze tří stran lemována atikou a jednostranným spádem, tvořeným pravděpodobně nosnou dřevěnou konstrukcí svedena do okapu, kterým je dešťová voda odváděna svodem do kanalizace.

Druh materiálu (od exteriéru)	Tloušťka (mm)
PVC-m fólie, pravděpodobně Fatrafol 810	1,5
Geotextilie	200 – 300 g/m <sup>2</sup>
Plnoplošný záklop z prken	24
Dřevěné nosné trámy	160
Tepelná izolace minerální vata	Cca 100
Parotěsná vrstva FOLSTER se skelnou rohoží	
Nosný rošt ze střešních latí	30
OSB	18

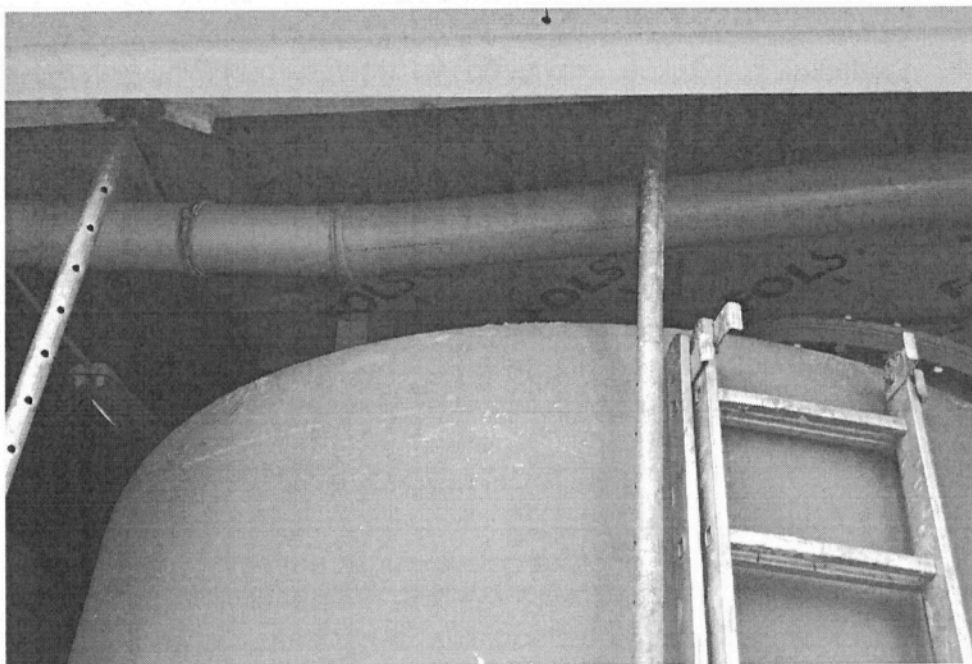
OBR 9

2.5.5. **Parotěsnou vrstvou** je zvolena PE fólie výrobce FOLSTER. Fólie je připevněna k nosným krovům. V místě propadu je potrhána, což bylo pravděpodobně způsobeno destrukcí při propadu. Nicméně při bližším ohledání lze vidět, že není ve spojích nijak lepena, ani spojována. Jedná se o klasickou vadu při provádění. Lze se dohadovat, zda by při kvalitním provedení bylo zabráněno vniku par do konstrukce viz OBR 9.

- a) Kompletní demontáž celé konstrukce střechy.
- b) Odbourání atik a vytvoření lože pro panely
- c) Montáž předpjatých panelů. S výrobcem konzultováno, že lze vyrobit v odolnosti proti karbonatoci XC3. Panely by se těsně před montáží ještě opatřili difuzně uzavřeným nástřikem, tak aby vnikání par bylo co nejvíce eliminováno. Doba dodávky cca 5 týdnů od potvrzení objednávky – montáž cca 1 den – lze provést za provozu technologie z horní části objektu.
- d) Dobetonování panelů, doplnění atiky
- e) Provedení tepelně izolační a spádové vrstvy s EPS S 150
- f) Provedení HI z PVC-M
- g) Zednické zapravení
