# SLEZSKÁ ORNITOLOGICKÁ SPOLEČNOST

## **Ornitologicko-chiropterologický posudek Areálu trolejbusů Ostrava na ulici Sokolská třída č. p. 3243 v Ostravě – Moravské Ostravě**

Na základě objednávky firmy Dopravní podnik Ostrava, a. s., byl vypracován ornitologicko-chiropterologický posudek k zahájení stavební činnosti související s rekonstrukcí střech hal v Areálu trolejbusů Ostrava na ulici Sokolská třída č. p. 3243 v Ostravě – Moravské Ostravě (okres Ostrava-město, kraj Moravskoslezský).

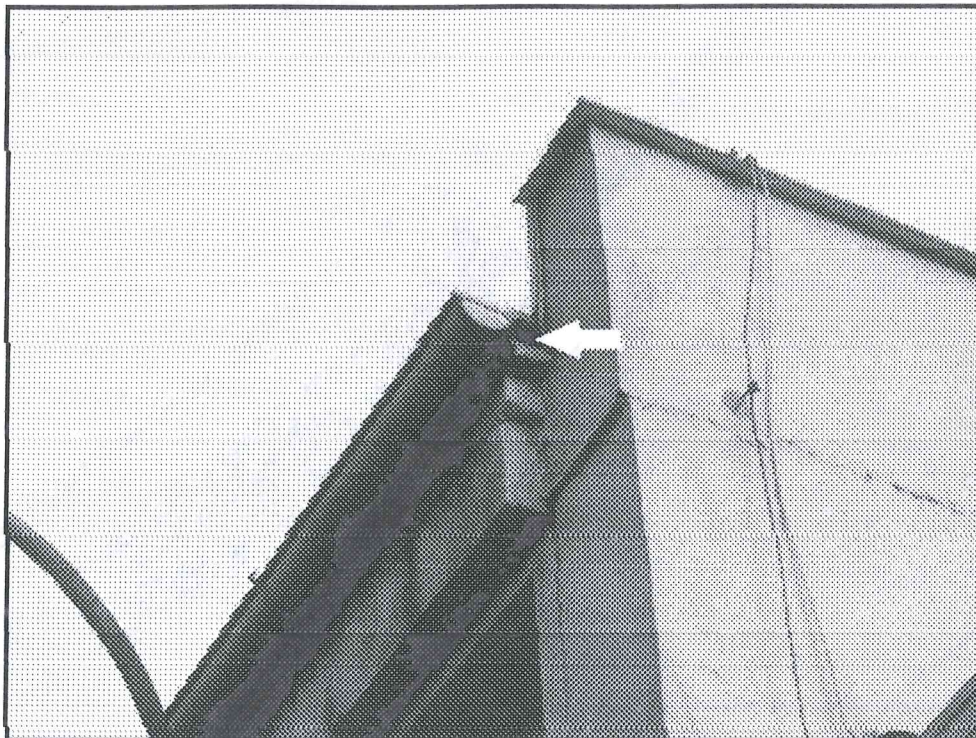
- Podél většiny vnějšího obvodu hal se nachází dřevěné podbití okrajů střech, které je na více místech porušeno (obr. 1–3). V severním rohu haly IV bylo prokázáno hnízdění rehka domácího (*Phoenicurus ochruros*) opakovaným zaletováním dospělého do dutiny (obr. 1). Další díry v podbití potenciálně vhodné ke hnízdění pěvců (*Passeriformes*) či výskytu netopýrů se nalézají zejména na SZ straně haly II (obr. 2) a na SZ a JV straně haly III (obr. 3).
- Podél části vnějšího obvodu hal je okraj střech zděný, přičemž na jednom místě na SZ straně haly II je patrna menší dutina (obr. 4) potenciálně vhodná k úkrytu netopýrů.
- Ve zdivu hal II a III se nachází více výklenků chybějících cihel (obr. 2 a 5), přičemž jeden na JV straně haly I nese známky výskytu ptáků (stopy trusu; obr. 5). V blízkosti těchto stanovišť se zdržoval několikrát kos černý (*Turdus merula*).

Obr. 1: Prokázané hnízdiště rehka domácího v porušeném podbití střechy (šipka) na severním rohu haly IV

• Neprodleně po zahájení stavebních prací (před demontáží okrajů střech) na každé hale v kteroukoliv roční dobu ekologický dozor (odborně způsobilá osoba) zkontroluje prokázané a potenciální stanoviště předmětných živočichů (ze střechy či z lešení) a případně navrhne bezkonfliktní postup stavebních prací (např. instalaci jednosměrných uzávěr v případě výskytu netopýrů v období jarních či podzimních přeletů či lokální změnu harmonogramu prací v případě hnízdění pěvců v dutinách podbití apod.).

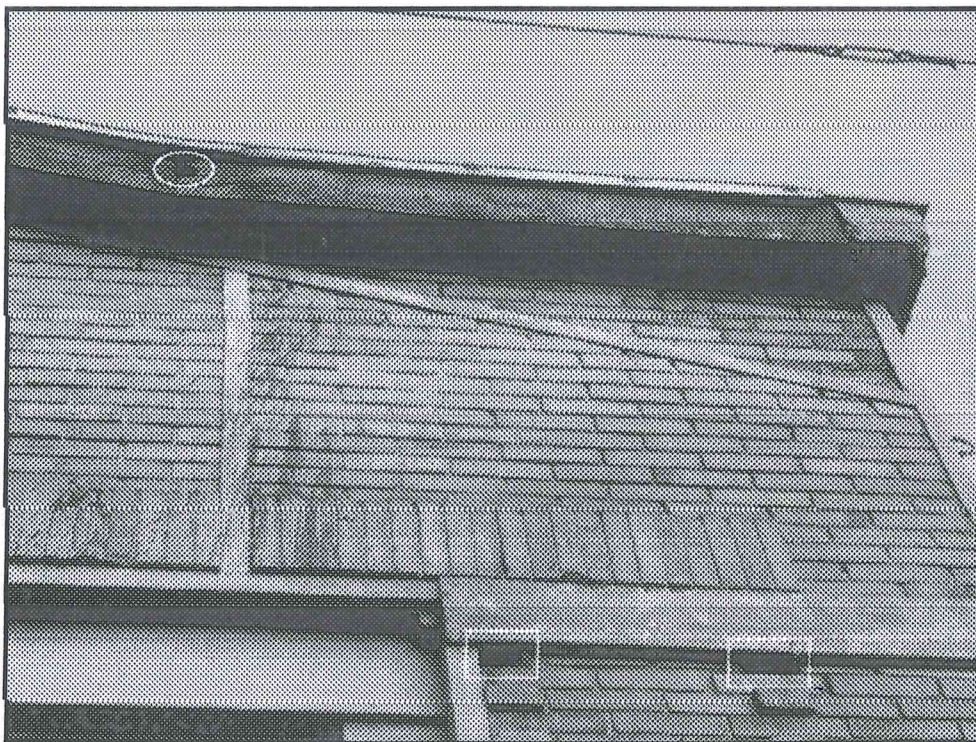
Obr. 2: Příklad dutiny v podbití střechy (elipsa) a výklenků (obdélníky) na SZ straně haly II – potenciální stanoviště předmětných živočichů

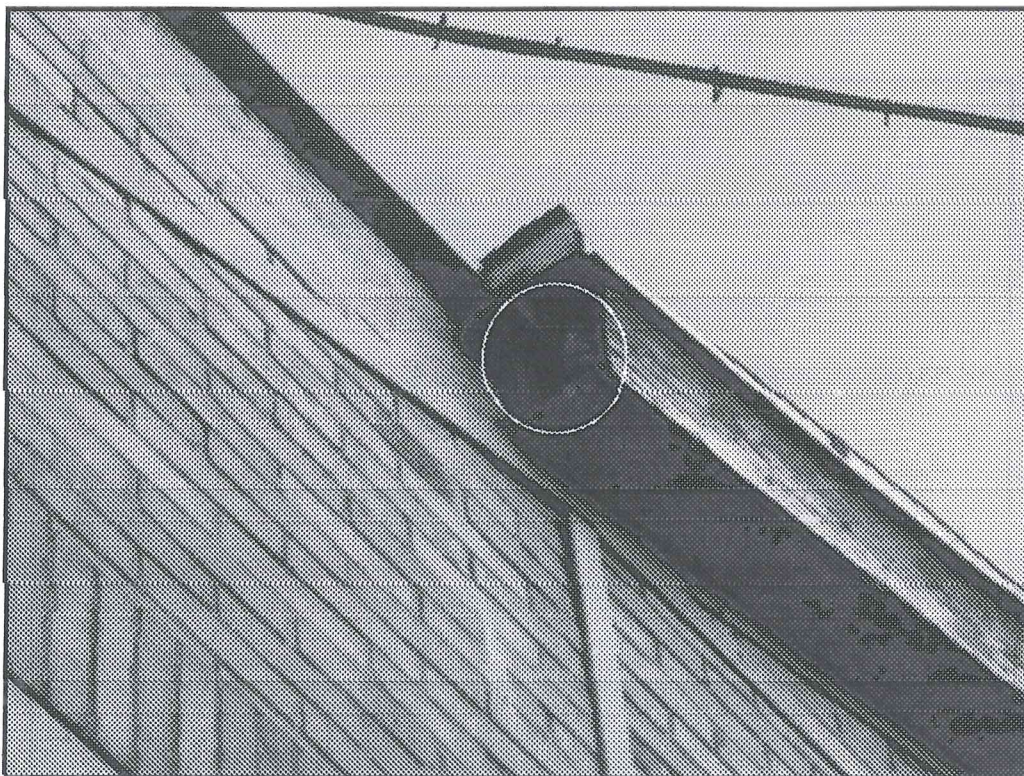
Obr. 3: Příklad velké dutiny v podbití střechy (elipsa) na SZ straně haly III – potenciální stanoviště předmětných živočichů

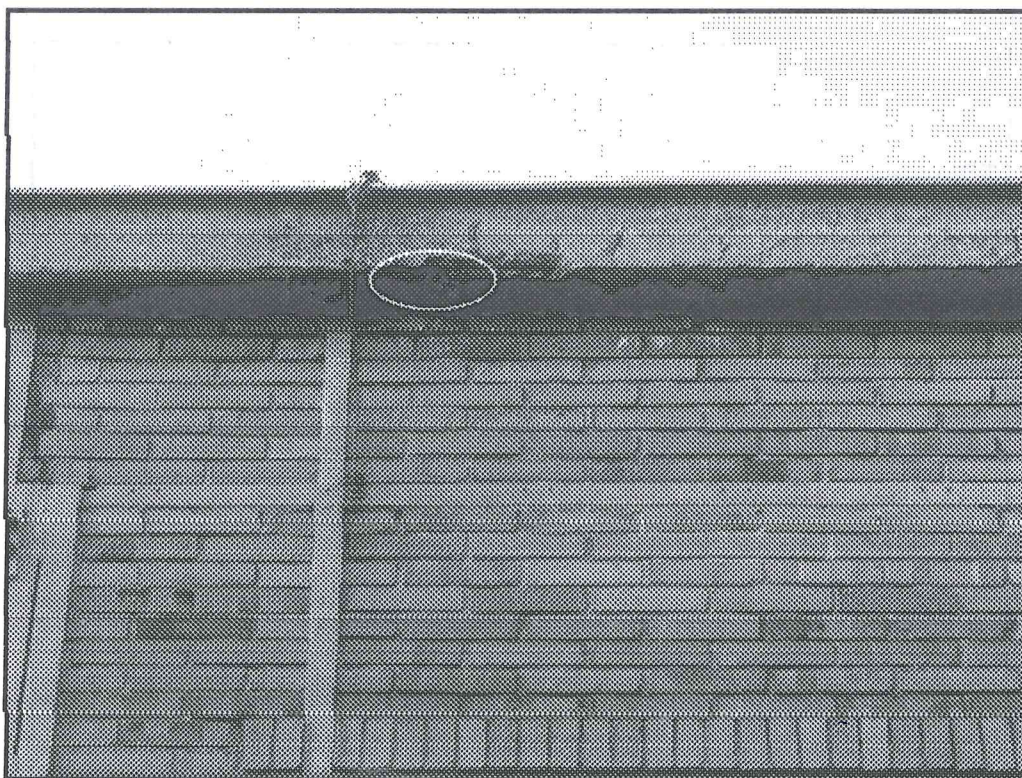
Obr. 4: Menší dutina ve zdivu pod okrajem střechy (elipsa) na SZ straně haly III – potenciální stanoviště netopýrů

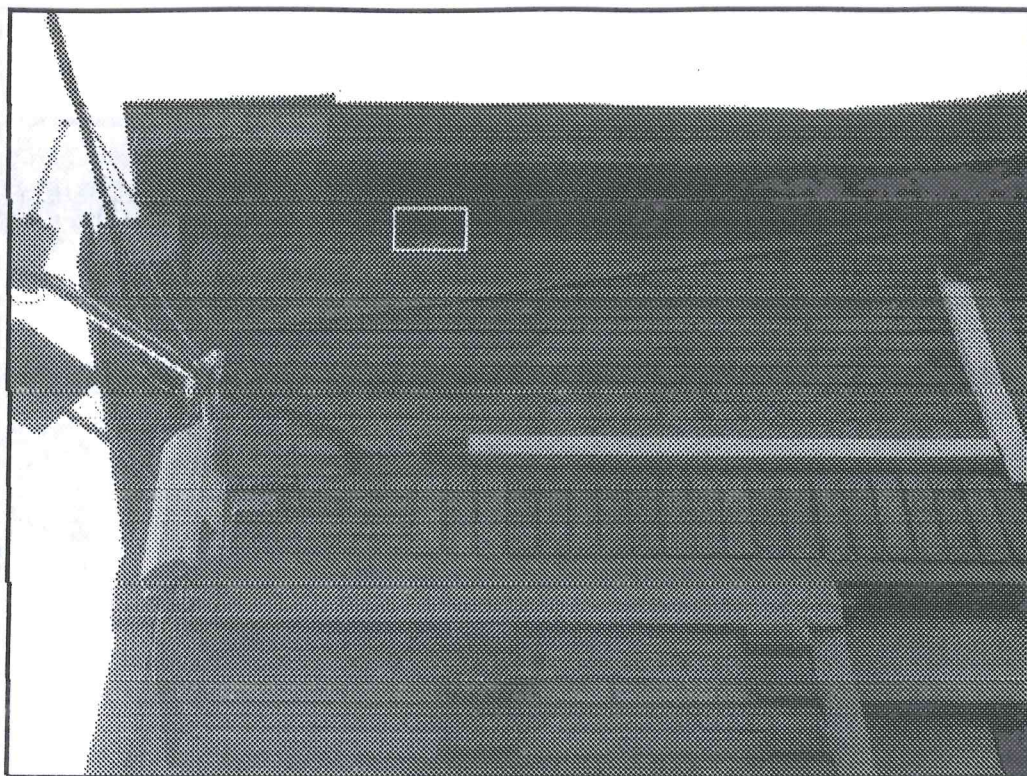
Obr. 5: Výklenek se stopami trusu ptáků (elipsa) na JV straně haly I

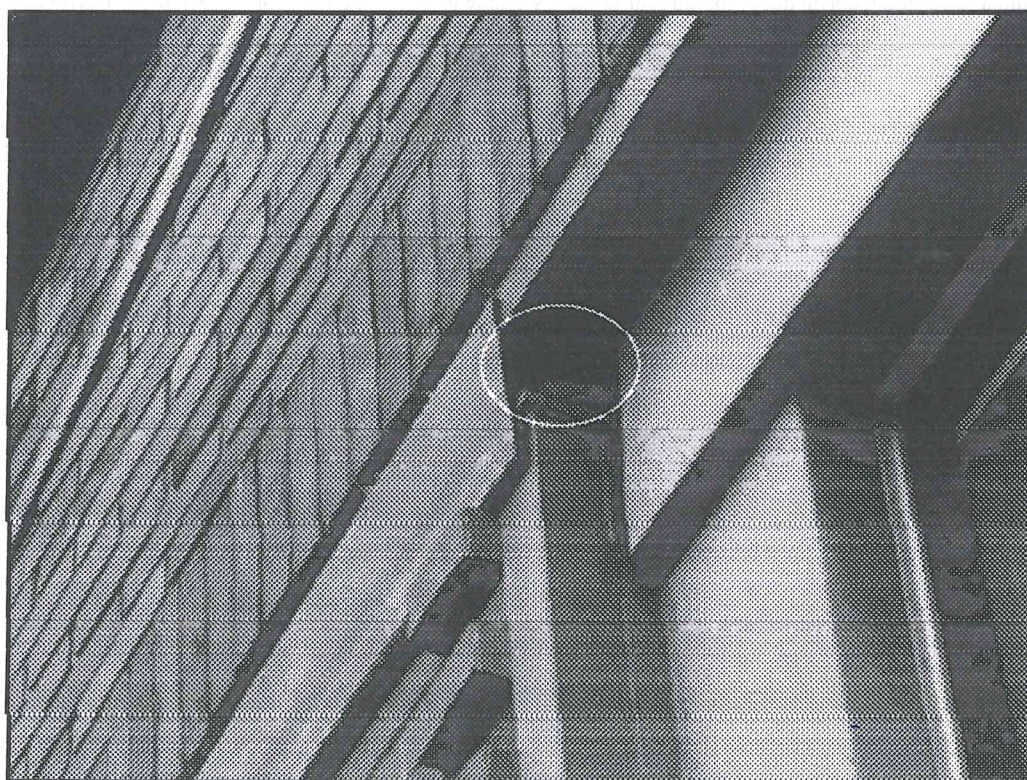
- Mezi železnými prvky a zdívkou SZ a JV strany hal I–III se na více místech nalézají dutiny (obr. 6), jež jsou také potenciálně vhodné zejména ke hnízdění pěvců či k úkrytu netopýrů.
- Na SV straně haly IV se nachází větší dutina mezi fasádou a oplechováním dilatace (obr. 7), která je potenciálním stanovištěm předmětných živočichů, zejména netopýrů.
- Letní kolonie, úkrytové stanoviště ani pobytové stopy netopýrů zjištěny nebyly. Okolo hal byly detekovány dva druhy netopýrů: n. večerní (*Eptesicus serotinus*) – 10. 6. 2x / 21 s, n. rezavý (*Nyctalus noctula*) – 10. 6. 17x / 141 s, 16. 6. 4x / 37 s (tento druh jen ve větší vzdálenosti od budov).

Obr. 6: Příklad dutiny mezi železným prvkem a zdí (elipsa) na SZ straně haly II –  
potenciální stanoviště předmětných živočichů

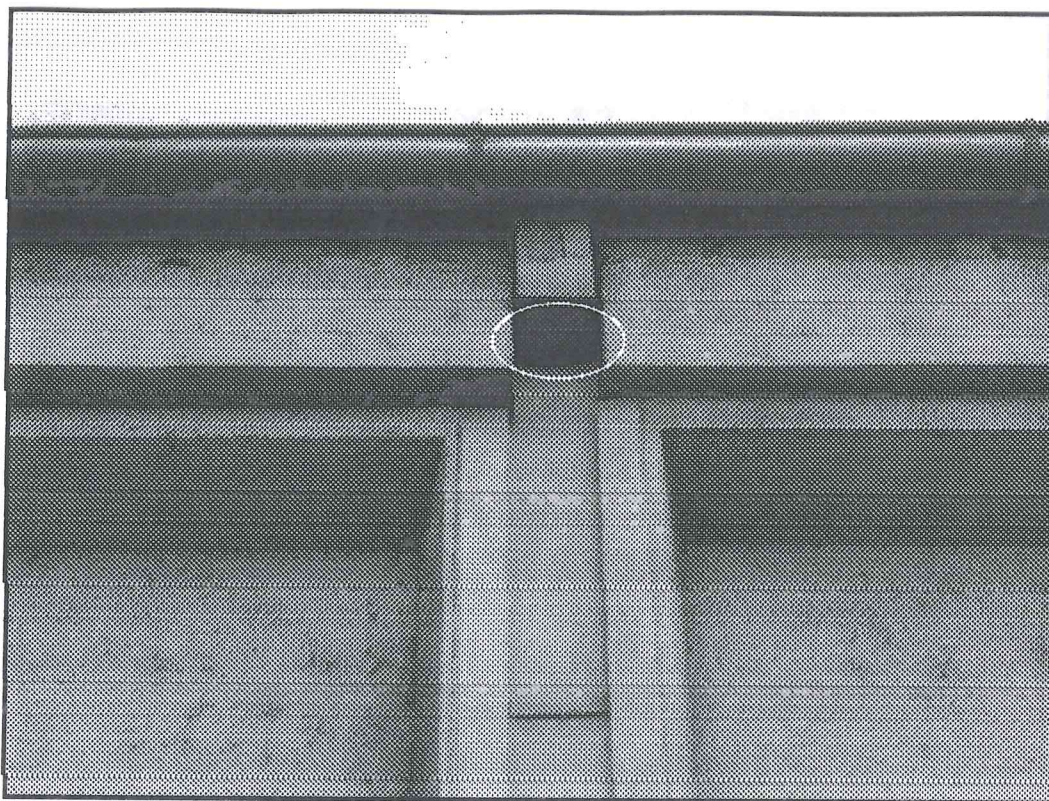
Obr. 7: Dutina mezi fasádou a dilatační spárou (elipsa) na SV straně haly IV – potenciální stanoviště předmětných živočichů
