Přírodovědné posouzení aleje podél komunikace č. III/0352 na úseku odbočka z I/13-Háj

PŘEDMĚT HODNOCENÍ

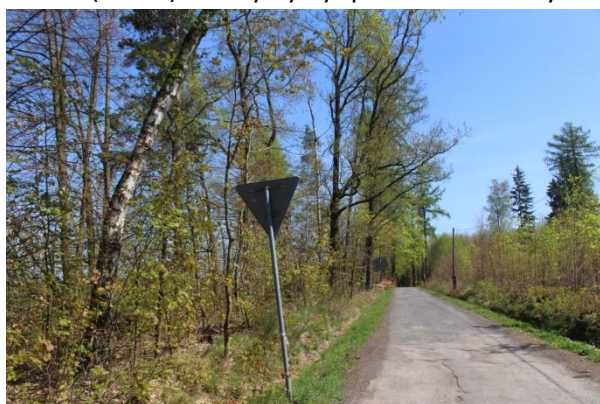
Obr. 1: Začátek aleje na křižovatce s 1/13.

Předmětná alej se nachází podél komunikace č. III/0352, začíná na křižovatce se silnicí č. 13 (obr. 1) a končí v obci Háj.

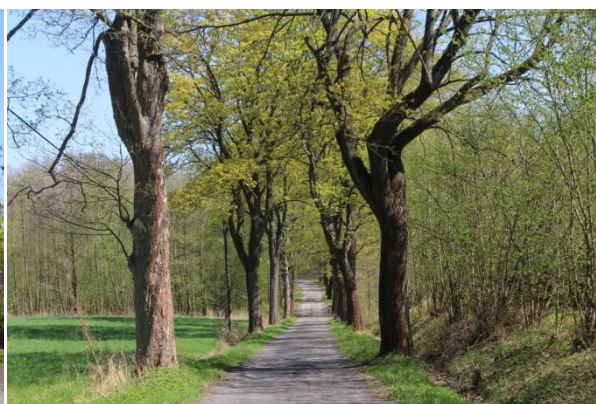
Obr. 2

Délka aleje je 1,5 km, z velké části je oboustranná, převládají v ní lípy s příměsí javorů a dubů (obr. 2). V místech s přiléhajícími lesními porosty jsou v několika případech součástí alejové linie i jehličnaté stromy (obr. 3), většinou však těsná blízkost věkově mladších jehličnanů omezuje alejové stromy v růstu (obr. 4) a měly by být proto odstraněny.

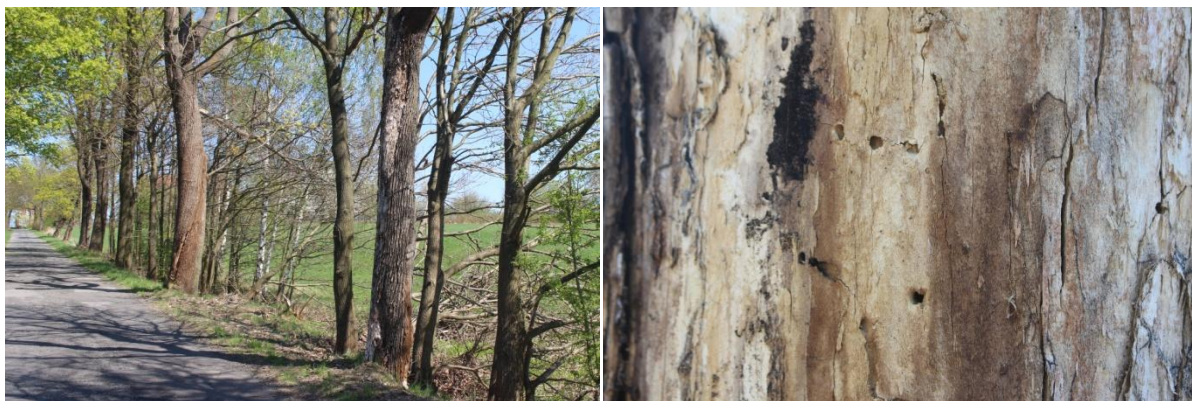
Obr. 5-6

Výletové otvory dřevokazného hmyzu byly zjištěny na několika stromech, např. výletové otvory tesaříků na proschlém stromě s obnaženým dřevem před konce aleje (obr. 5-6). Výletové otvory zvláště chráněného krasce lipového ale nebyly nalezeny. Důležitým biotopem saproxylofágního hmyzu jsou v této aleji i dutiny, v trouchu jedné z nich (javor mléč-druhý strom po pravé straně za mostem v nejnižší položené části aleje, obr. 7-8) byl nalezen řídce se vyskytující drabčík *Batrissodes adnexus* žijící v symbióze s mravenci obývajícími dutiny stromů.
