Přírodovědné posouzení aleje podél komunikace č. III/2904 z Mníšku do Raspenavy

PŘEDMĚT HODNOCENÍ

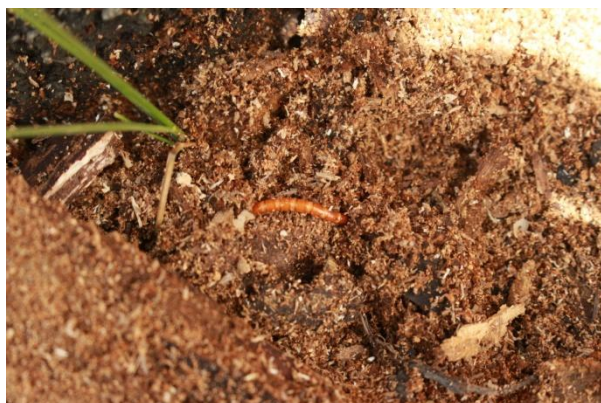
V aleji nebyl zjištěn výskyt žádných zvláště chráněných (podle zákona č. 114/1992 Sb.) ani ohrožených (Hejda et al. 2017) druhů hmyzu. Byly zde zjištěny larvy kovaříků žijící v trouchu dutin v některých třešních (obr. 13), v jedné z nich žije dle nalezeného torza i roháček bukový (*Sinodendron cylindricum*) (obr. 14), v další z nich pak žije spuchřelík černý (*Prionychus ater*).

Obr. 13: Larva kovaříka v trouchu dutin ve třešních.

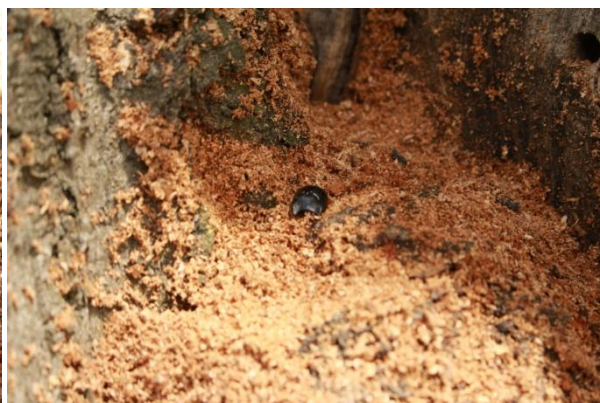
Obr. 14: Torzo roháčka v trouchu třešně.

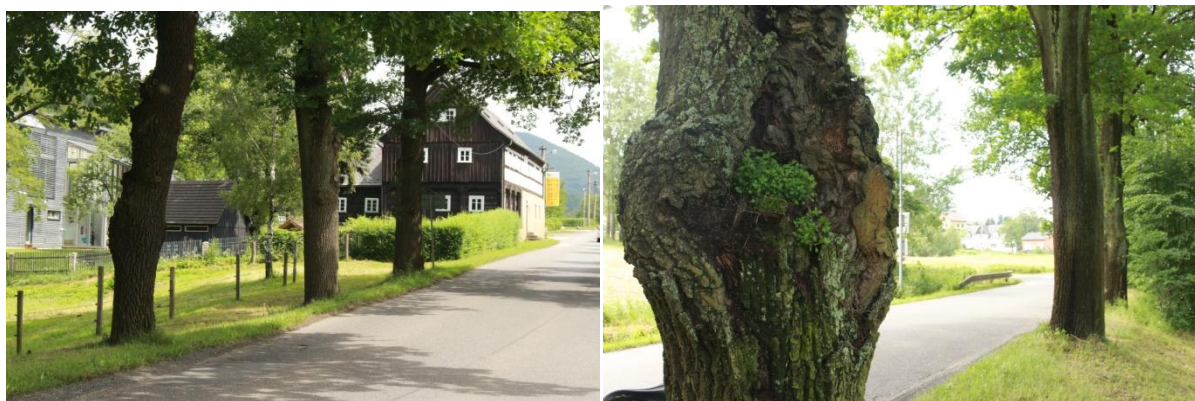
V aleji se nachází několik stromů s menšími či většími dutinami obsahující trouch a v něm žijící hmyz. Jeden z nich je evidentně nestabilní, tj. dub v jednostranné krátké aleji před začátkem Oldřichova (obr. 15-16), a proto bude zřejmě nutné jej odstranit.

Obr. 15-16: Dub s dutinou (první zleva)

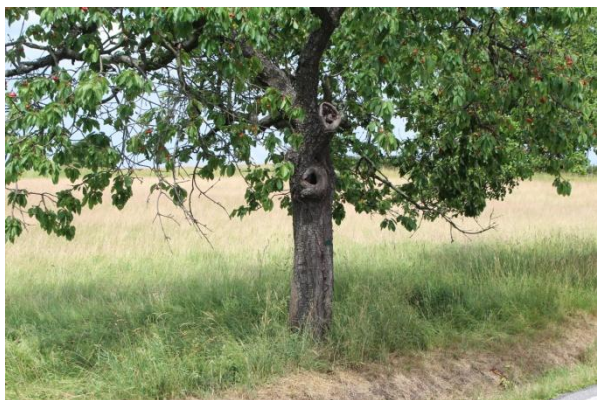
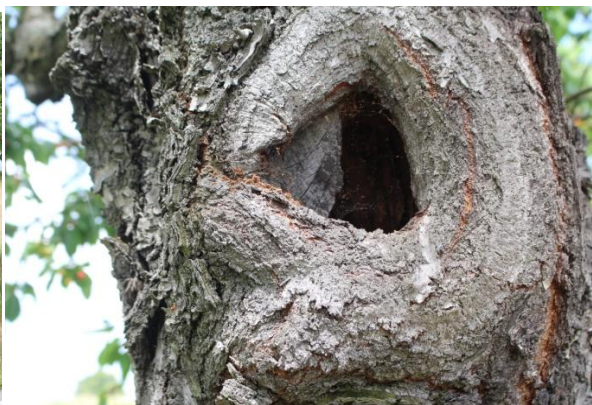
Ve stromech bylo zjištěno jen minimum dutin vhodných pro ptáky či netopýry. Za pozornost stojí zejména třešně v Raspenavě označená zeleným číslem 1.

č. 2: Třešeň (zelená 1) po levé straně nacházející se na začátku Raspenavy na prvním přímém úseku ihned po opuštění lesního porostu.

Další uvedené stromy (označené modrou tečkou na kmeni směrem ke komunikaci a číslem na opačné straně kmene) by ale bylo vhodné zachovat z důvodu zachování biotopu pro saproxylofágní druhy hmyzu:

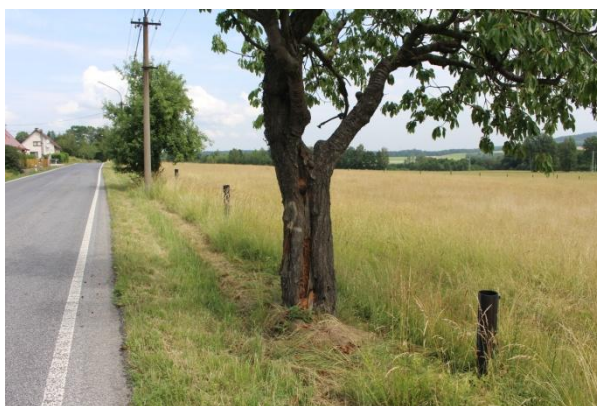
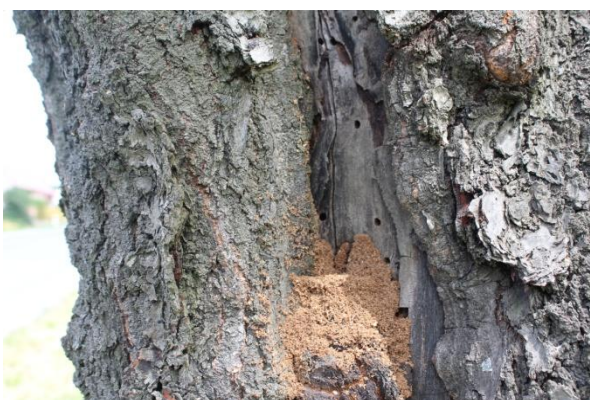
č. 3: Třešeň po pravé straně na druhém přímém úseku v Raspenavě. Žije zde např. roháček bukový. Vzhledem ke směru kosterní větve není pád do vozovky pravděpodobný. Navrhujeme mírné zkrácení kosterních větví kvůli prodloužení životnosti celého stromu.

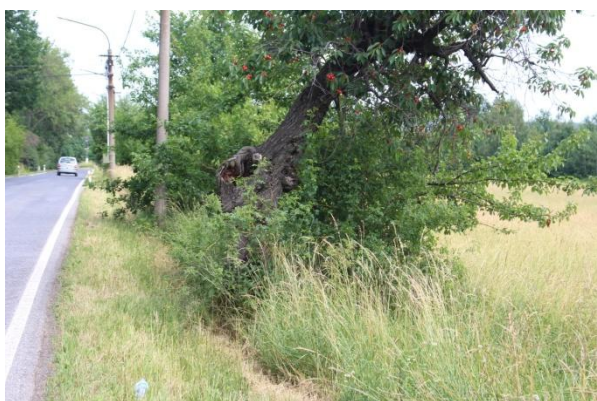
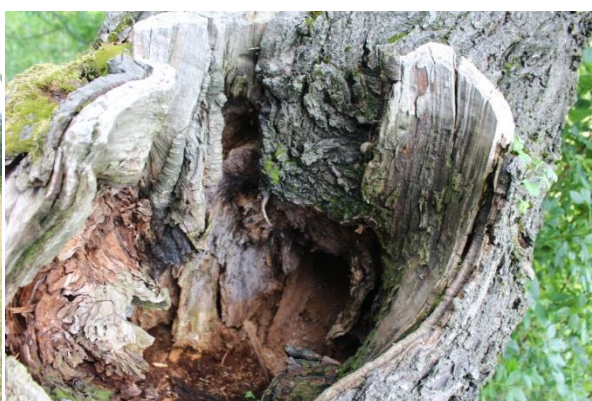
č. 4: Třešeň po pravé straně na třetím přímém úseku v Raspenavě. V trouchu dutiny zde žije např. potemník spuchřelík černý. Vzhledem ke směru koruny není pád do vozovky pravděpodobný. Navrhujeme mírné zkrácení kosterních větví kvůli prodloužení životnosti celého stromu. Tento strom by zde mohl zůstat ve spojení s mladšími navazujícími stromy jako součást souvislého remízku důležitého pro ptáky.
