**ZPRÁVA
O PROVEDENÍ
STAVEBNĚ - TECHNICKÉHO
PRŮZKUMU PODLAHOVÝCH A STŘEŠNÍCH
KONSTRUKCÍ OBJEKTU
DOPRAVNÍ PODNIK OSTRAVA**

město : Ostrava
 městská část : Moravská Ostrava
 ulice : Poděbradova č.p./č.o. : 494/2
 k.ú. : Ostrava parc.č. : 402/13
 druh pozemku : zastavěná plocha a nádvoří
 ochrana nemov.: nejsou evidovány žádné způsoby ochrany
 účel : občanská vybavenost
 stáří objektu: odhadem cca 80 let

Dopravní podnik Ostrava a.s.
 Poděbradka 494/2
 70200 Ostrava

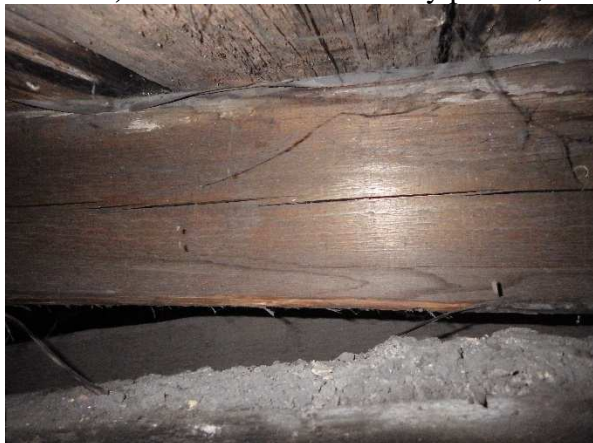
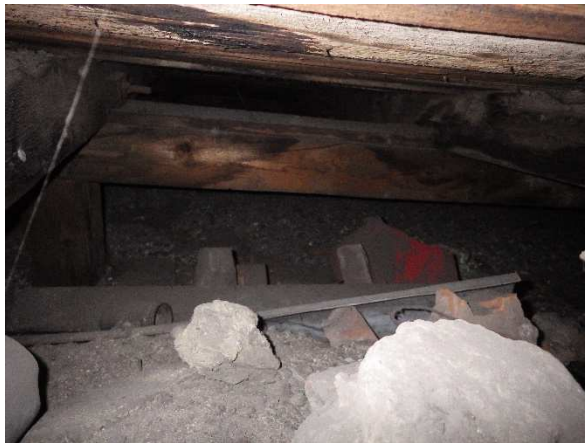
Foto č. 1,2 – sonda ST2 – celkový pohled,

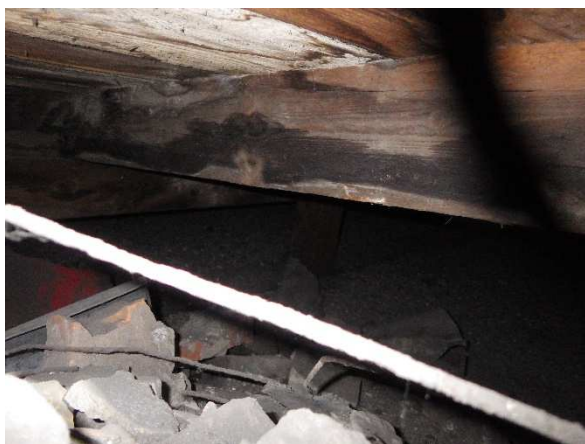
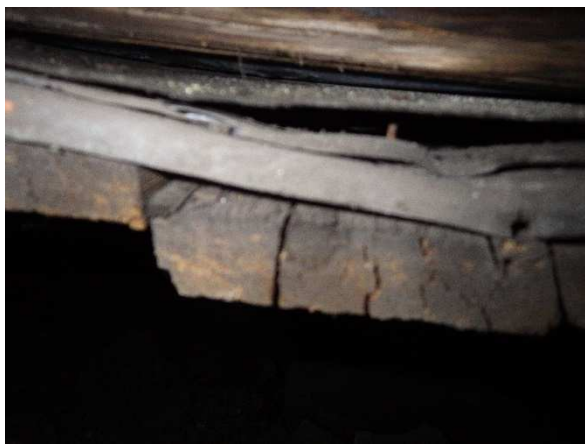
Foto č. 3,4 – sonda ST2 – pohled do konstrukce, detail rozvrstvení,

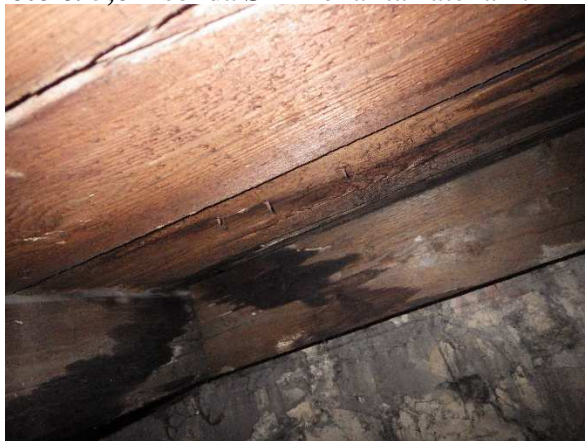
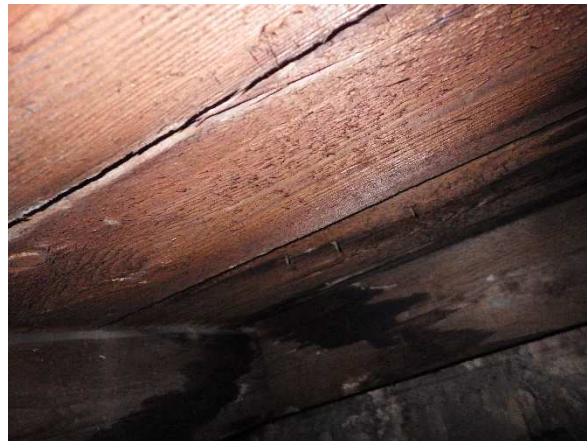
Foto č. 5,6 – sonda ST2-lokalita zatékání.

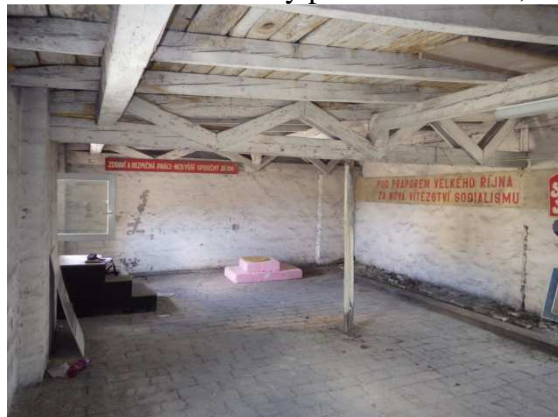
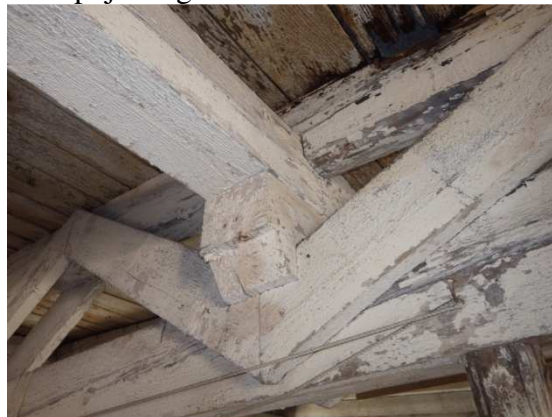
Foto č. 7 – 8 – celkový pohled do krovu, tesařské spoje diagonál

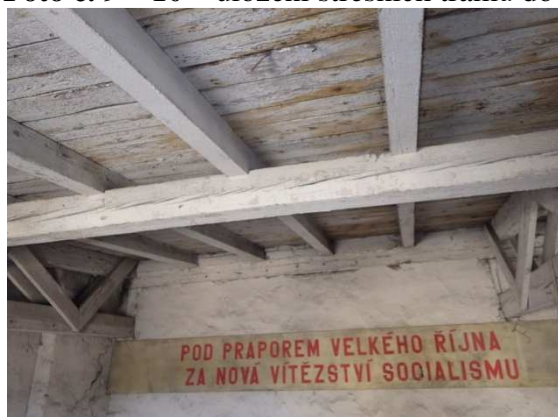
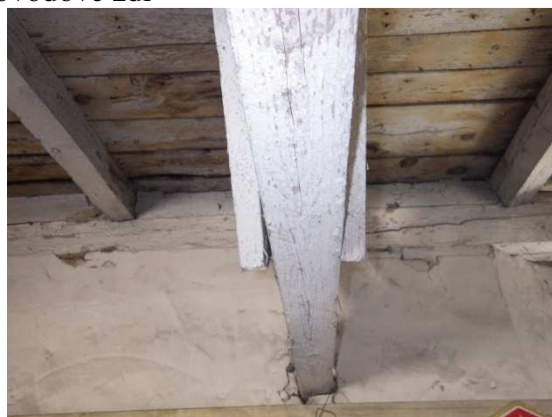
Foto č. 9 – 10 – uložení střešních trámů do obvodové zdi

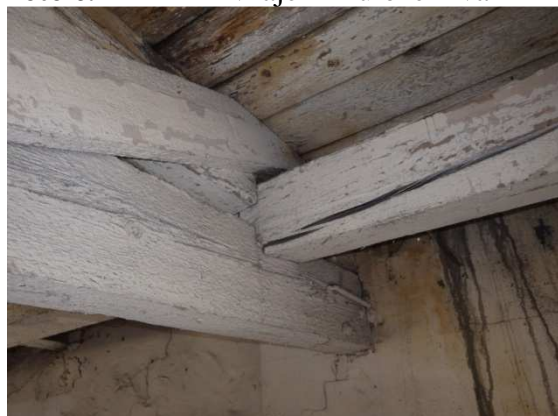
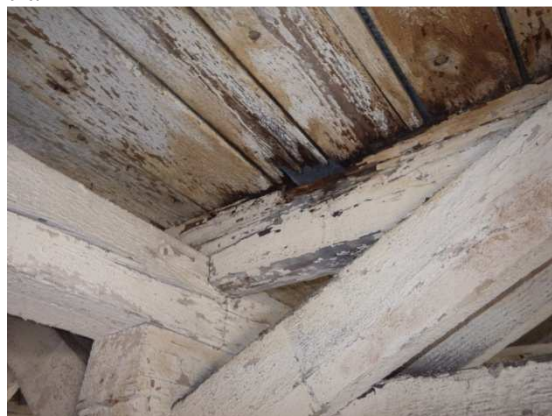
Foto č. 11 – 12 – vzájemní uložení vazníků a trámů

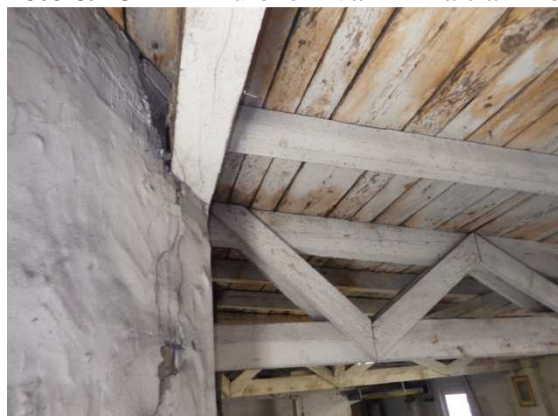
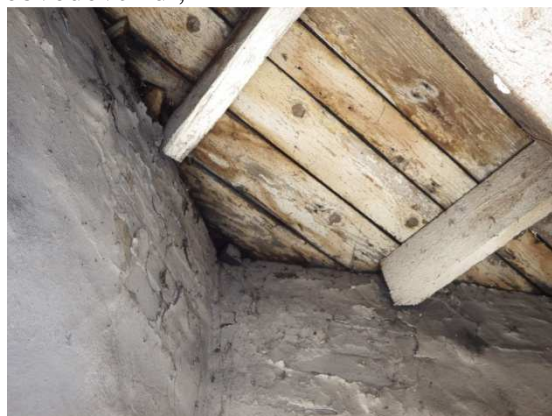
Foto č. 13 – 14 – uložení vazníků a trámů do obvodové zdi,
