PROJEKČNÍ 115 KANCELAR Ing.Zdeněk Kutra, Na Pořadí 115, Peřinád IČO : 18817802 tel. 606 797 057
Kontroloval :	Ing.Zdeněk Kutra	
Investor : MO Slezská Ostrava, Těšínská 138/35, Slezská Ostrava, 71016 Ostrava Oprava vstupních konstrukcí hřbitova v Ostravě - Kunčákách, parc.č. 1116, k.ú. Kunčický		
Název : SO 01 Oprava vstupních konstrukcí hřbitova stávající vstupní zídka - bourací práce		
zakázkové číslo		prosinec 2018
2018-13		
stupeň dokumentace		OS
měřítko		výkř.č.
1:50		D01

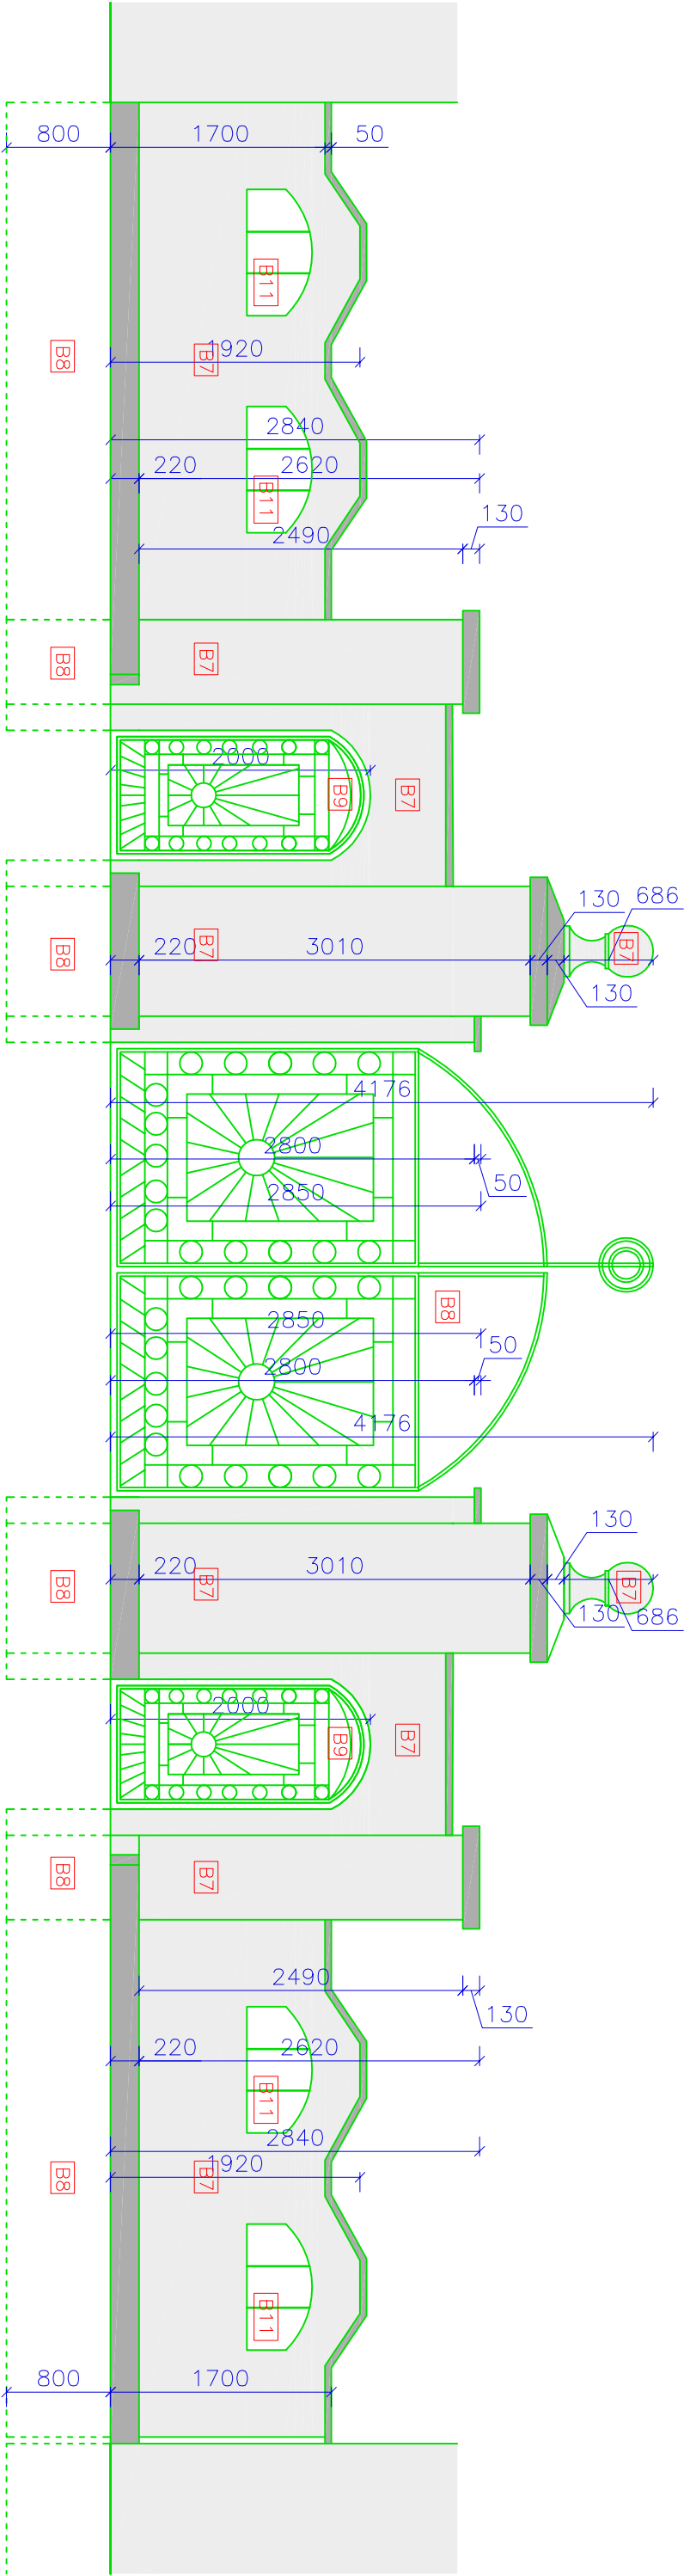
STÁVAJÍCÍ VSTUPNÍ OPĚRNÁ ZÍDKA
POHLED ČELNÍ

- B6 – vybourání zděné vstupní zídky z cihel plných, oboustranně omítnutých fasádní dvourstvou omítkou – 16,2 m³
- B7 – vybourání zdkladů zděné vstupní zídky z betonu prokládaného plnými cihlami , nadzemní část omítnuta fasádní dvourstvou omítkou – 16,2 m³
- B8 – demontáž kované dvoukřídlové otevíravé brány z kovaných prvků – brána bude odvezena na dílnu k výroě repikly, poté zlikvidována – cca146 kg
- B9 – demontáž kované jednokřídlové otevíravé brány z kovaných prvků pro pěší – 2ks– brány budou odvezeny na dílnu k výroě repikly, poté zlikvidována – cca57 kg
- B10 – výkop zeminy před vstupní zídkou v šíři 750mm do hloubky 1,0m – 6,3 m²
- B11 – demontáž kované výplně falešného okna – 5kg – 4ks
