SO 01 VSTUPNÍ BRÁNA DO ROZÁRIA - NÁVRH OBNOVY

<div><div> </div><div><div>Památková obnova</div><div>Jubilejního parku ve Znojmě</div><div>II. etapa - stavební část</div></div></div>			
VEDOUČÍ PROJEKTU: doc. Ing. Pavel Šimek, Ph. D.		ZODPOVĚDNÝ PROJEKTANT: doc. Ing. Pavel Šimek, Ph. D.	
VYPRACOVAL: Ing. arch. Martin Laštovička			
MÍSTO: Znojmo	KATASTR: Znojmo - město,793418	FORMÁT:	2 x A4
OBJEDNATEL : Město Znojmo, Obrokova 1/12, 669 22		DATUM:	11.2019
ZPRACOVAL: Ing. Pavel Šimek - FLORART, ateliér pro zahradní a krajinářskou tvorbu		STUPEŇ:	DPS
Výkres: 01.2.2 VSTUPNÍ BRÁNA DO ROZÁRIA - NÁVRH		MĚŘÍTKO:	1:10

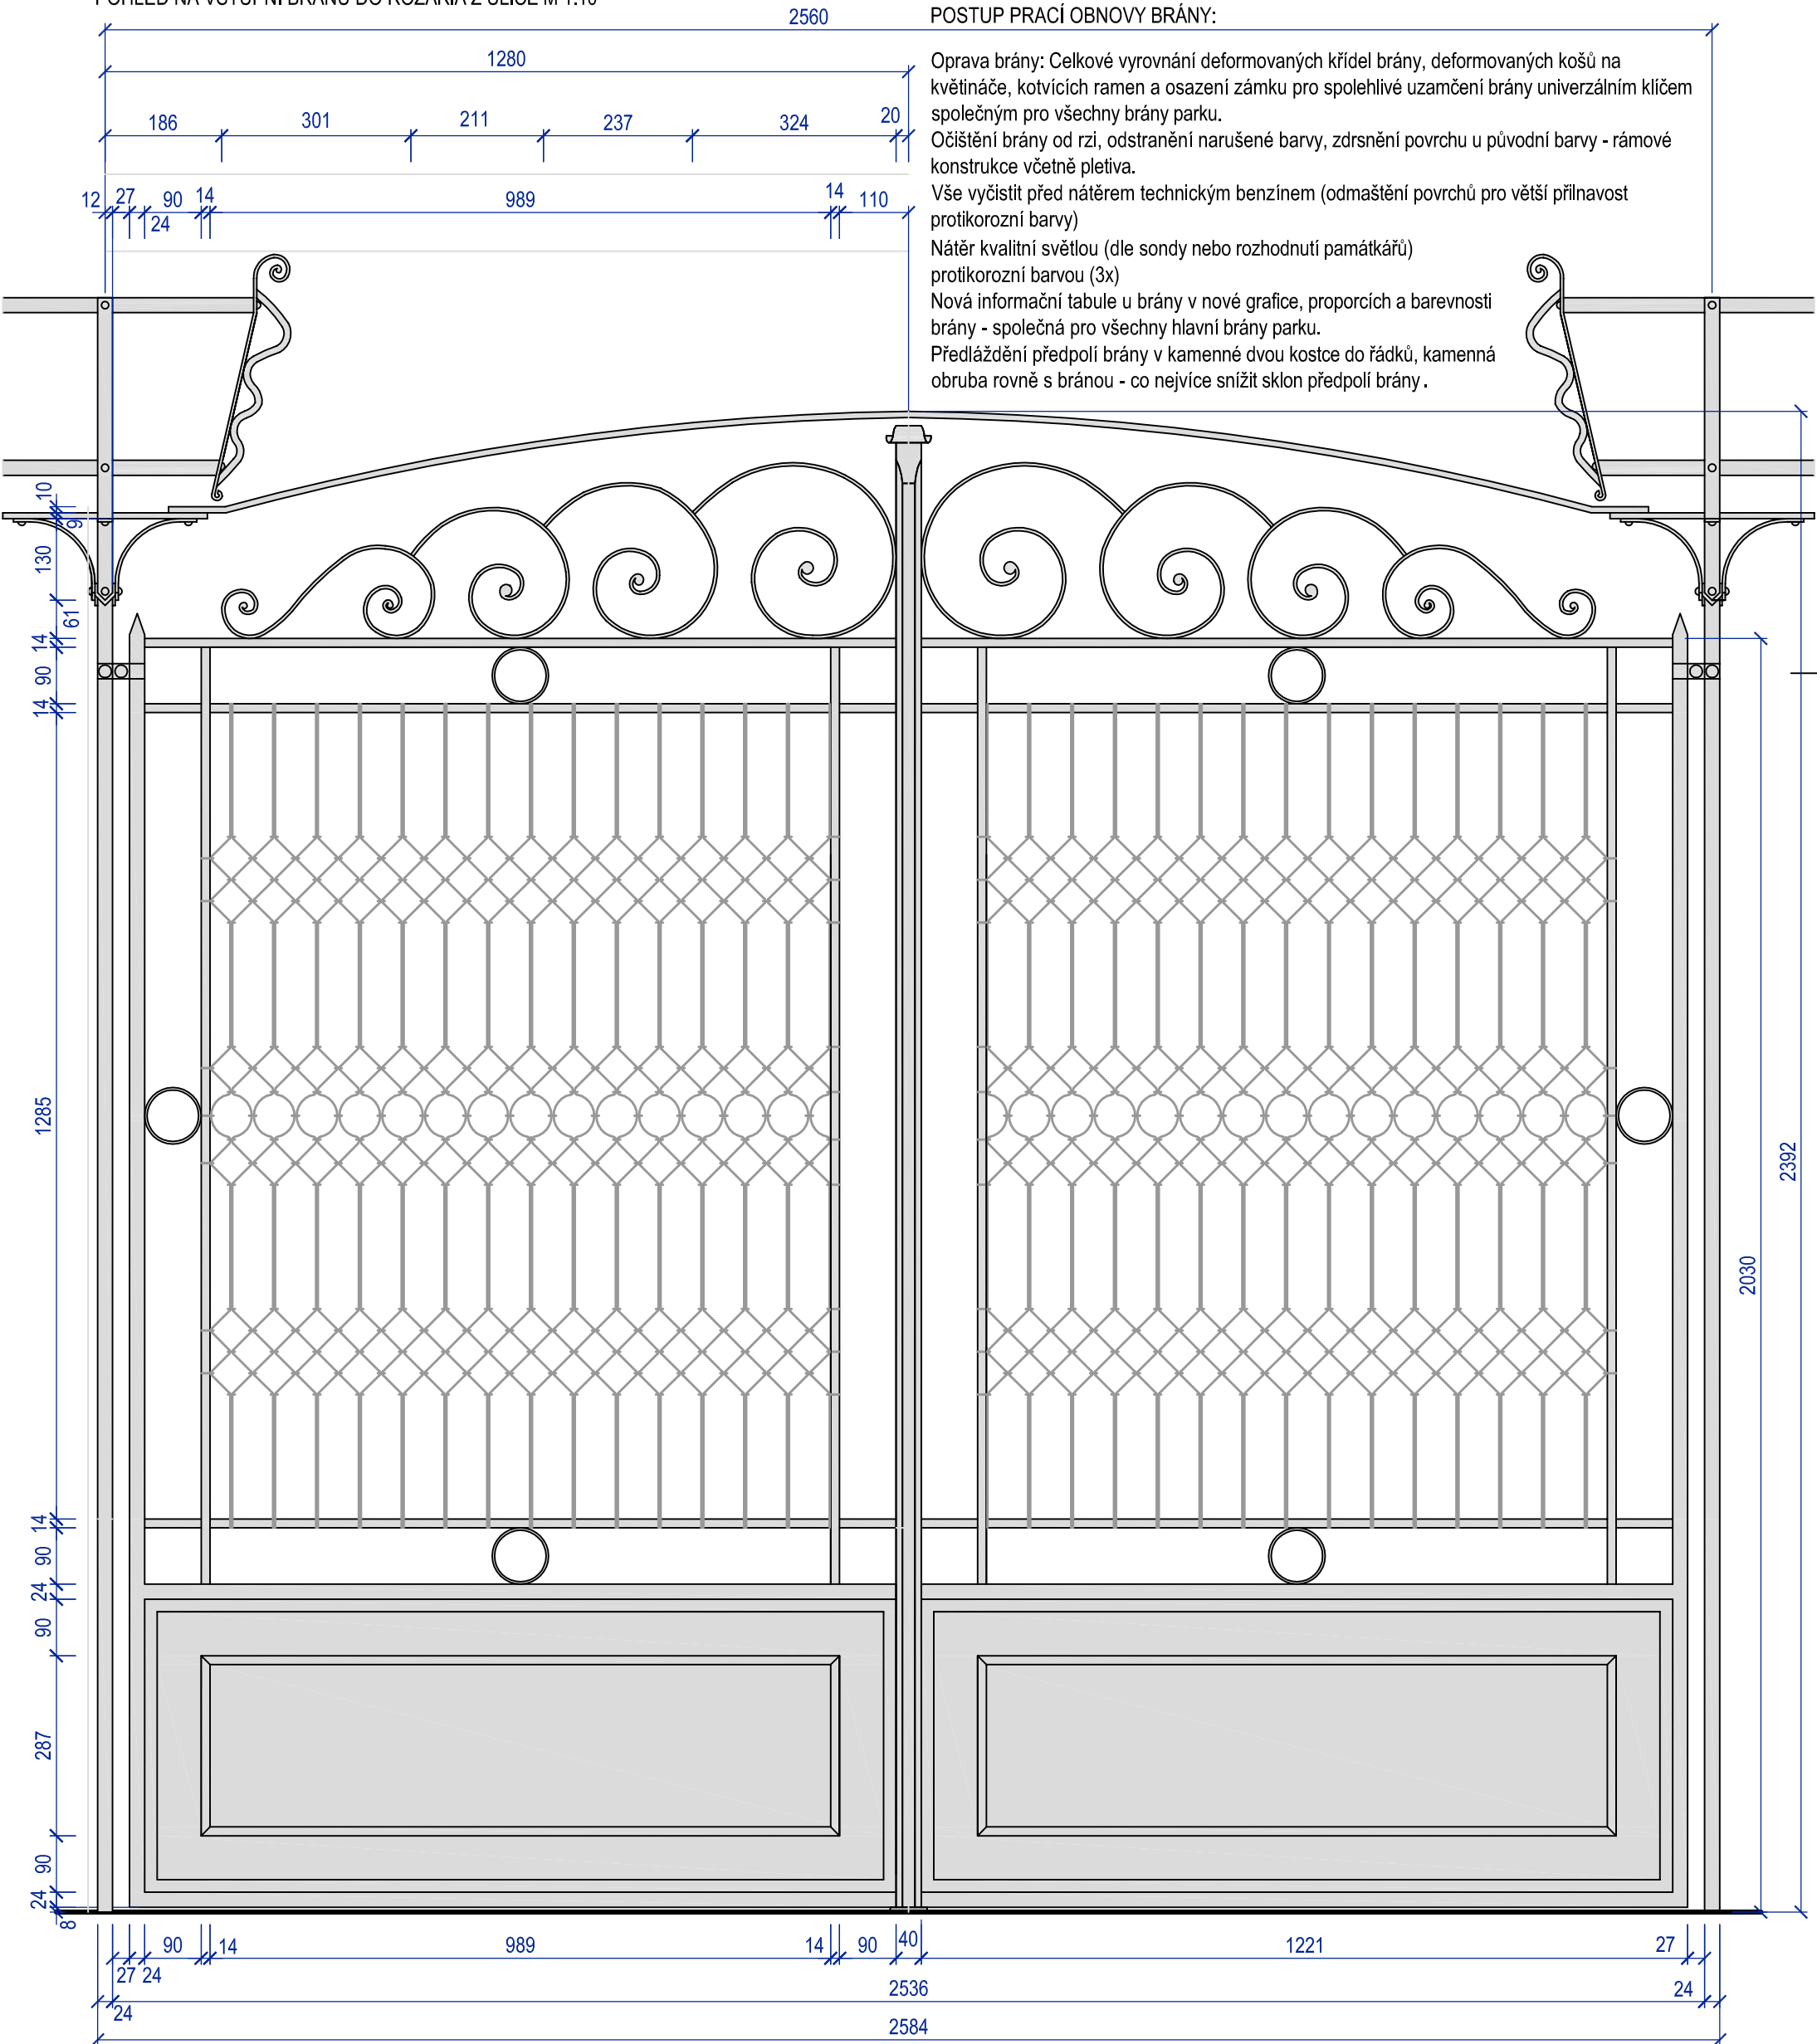
POHLED NA VSTUPNÍ BRÁNU DO ROZÁRIA Z ULICE M 1:10

- Oprava brány: Celkové vyrovnění deformovaných křídel brány, deformovaných košů na květináče, kotvicích ramen a osazení zámku pro spolehlivé uzamčení brány univerzálním klíčem společným pro všechny brány parku.
- Očištění brány od rzi, odstranění narušené barvy, zdrsnění povrchu u původní barvy - rámové konstrukce včetně pletiva.
- Vše vyčistit před nátěrem technickým benzínem (odmaštění povrchů pro větší přilnavost protikorozi barvy)
- Nátěr kvalitní světlou (dle sondy nebo rozhodnutí památkářů) protikorozi barvou (3x)
- Nová informační tabule u brány v nové grafice, proporcích a barevnosti brány - společná pro všechny hlavní brány parku.
- Předláždění předpolí brány v kamenné dvou kostce do řádků, kamenná obruba rovně s bránou - co nejvíce snížit sklon předpolí brány .
