Smlouva o dílo: „Areál tramvaje Poruba - Rekonstrukce objektu mycí linky a ČOV“
Číslo smlouvy objednatele: DOD20191652
Číslo smlouvy zhotovitele: (POZN. Doplní dodavatel, poté poznámku vymažte)

■ Příloha č. 6 smlouvy o dílo – ZNÁZORNĚNÍ PRŮBĚHU MYTÍ VYBRANÝCH MYCÍCH PROGRAMŮ

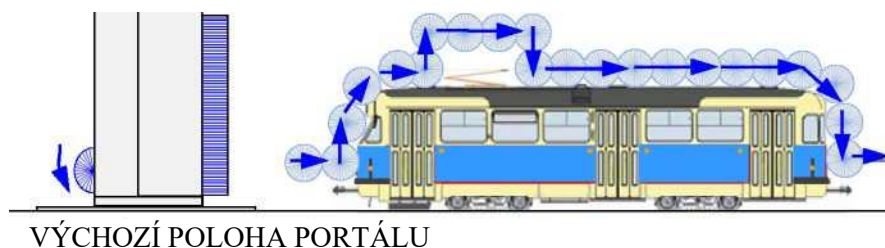
PROGRAM - Tramvaj T3, T3R.EV (sólo vůz)

PROGRAM – Tramvaj T6A5 (sólo vůz)

PROGRAM - Tramvaj Vario LFR.E (sólo vůz s jedním pantografem)

PROGRAM - Vario LFRR.S (sólo vůz s jedním pantografem)

pohyb horního kartáče v průběhu fáze MYTÍ VPŘED

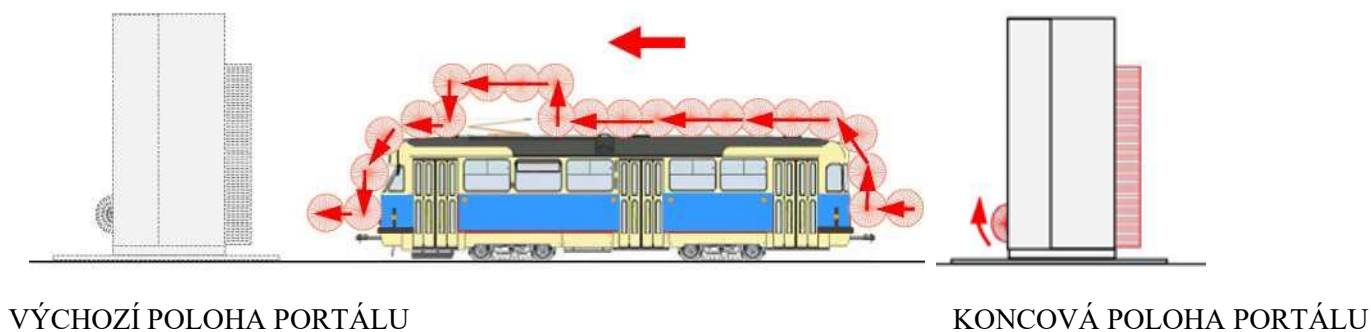
pohyb horního kartáče v průběhu fáze MYTÍ ZPĚT

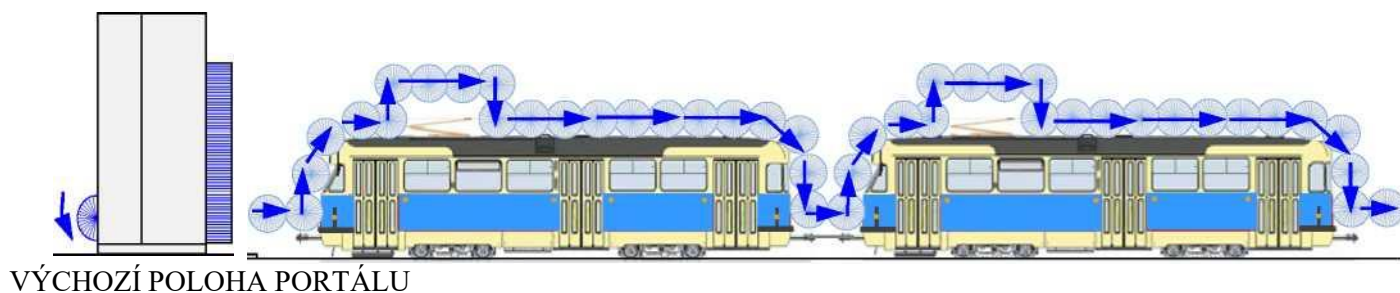
PROGRAM - Tramvaj T3 (2 spřažené vozy)

PROGRAM – Tramvaj T6A5 (2 spřažené vozy)

PROGRAM - Tramvaj Vario LFR.E (sólo vůz s jedním pantografem) (2 spřažené vozy)

PROGRAM - Vario LFRR.S (sólo vůz s jedním pantografem) (2 spřažené vozy)

pohyb horního kartáče v průběhu fáze MYTÍ VPŘED

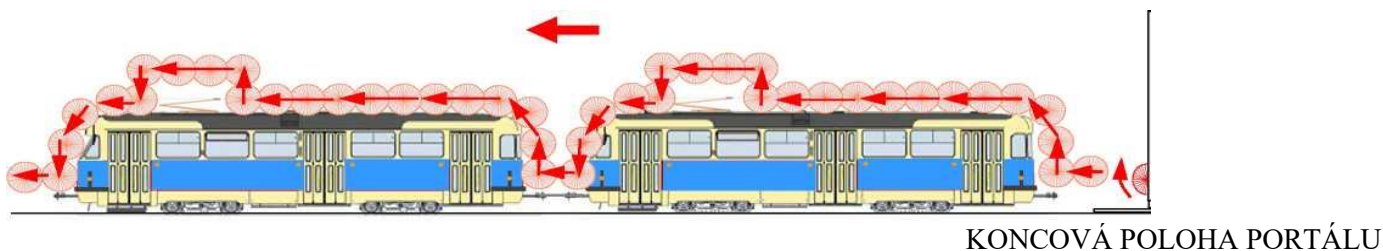
pohyb horního kartáče v průběhu fáze MYTÍ ZPĚT

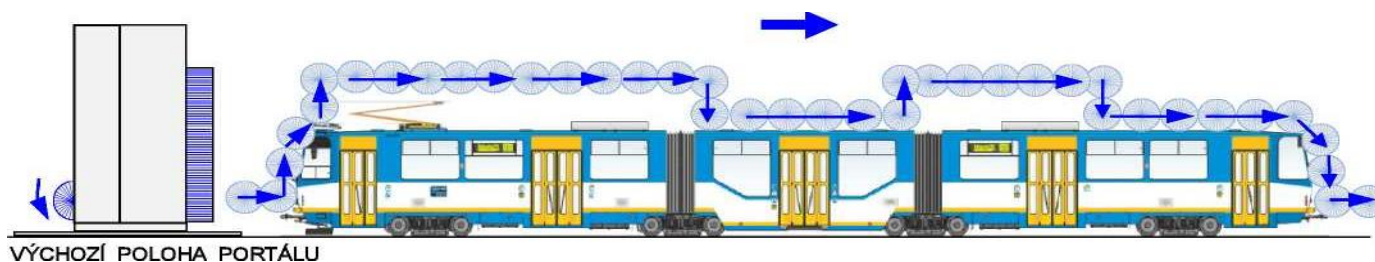
PROGRAM - Tramvaj KT8D5.RN1

pohyb horního kartáče v průběhu 1.kroku - MYTÍ VPŘED

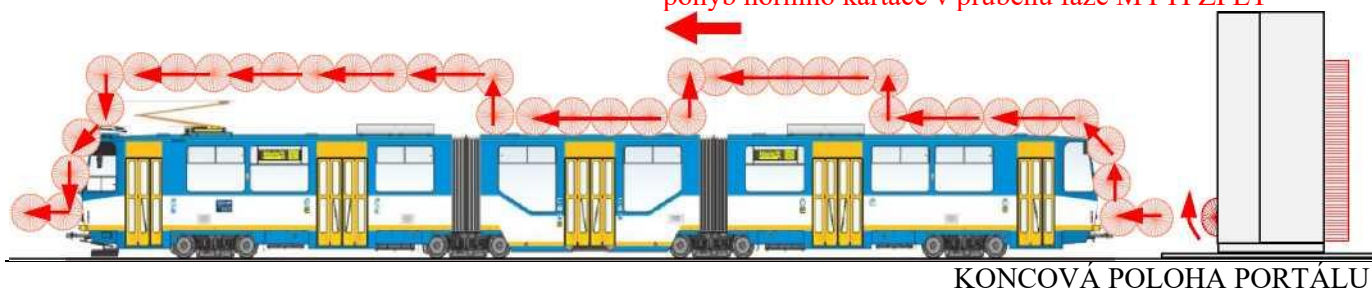
pohyb horního kartáče v průběhu fáze MYTÍ ZPĚT

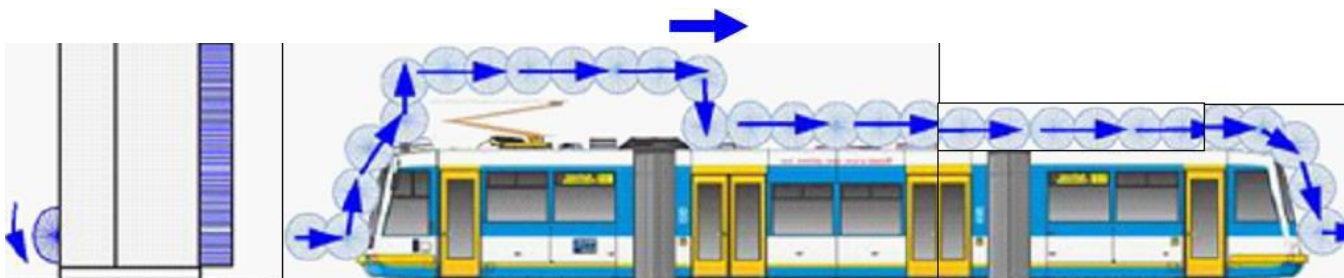
PROGRAM - Tramvaj Vario LF2+ a Tramvaj Vario LF2 (sólo vůz s jedním pantografem)

pohyb horního kartáče v průběhu 1.kroku - MYTÍ VPŘED

VÝCHOZÍ POLOHA PORTÁLU

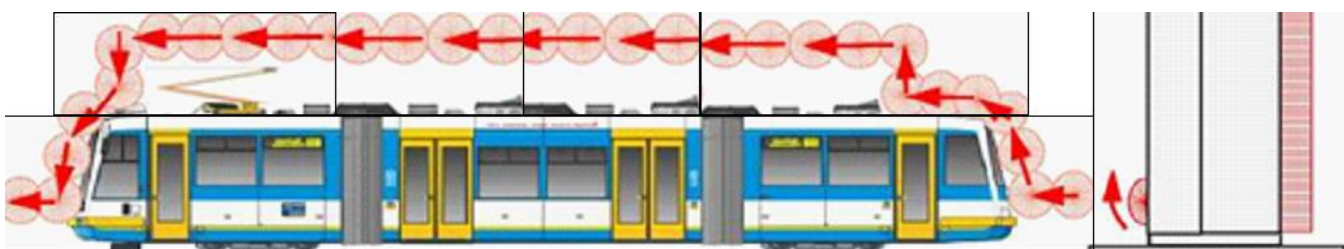
pohyb horního kartáče v průběhu 2.kroku - MYTÍ ZPĚT

KONCOVÁ POLOHA PORTÁLU

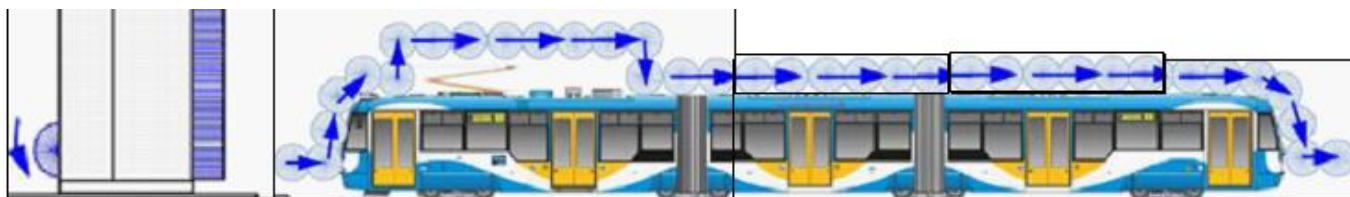
PROGRAM - Tramvaj Vario LF3 (sólo vůz s jedním pantografem)

pohyb horního kartáče v průběhu 1.kroku - MYTÍ VPŘED

VÝCHOZÍ POLOHA PORTÁLU

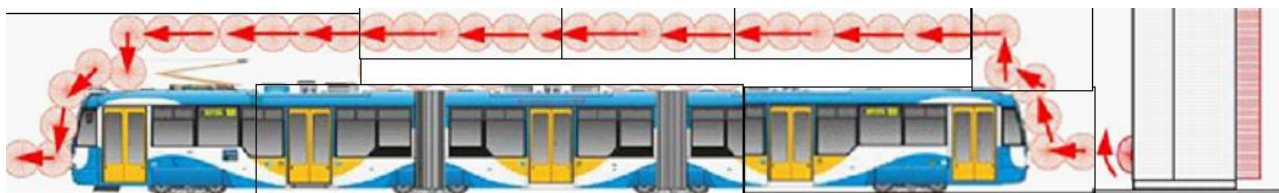
pohyb horního kartáče v průběhu 2.kroku - MYTÍ ZPĚT

KONCOVÁ POLOHA PORTÁLU

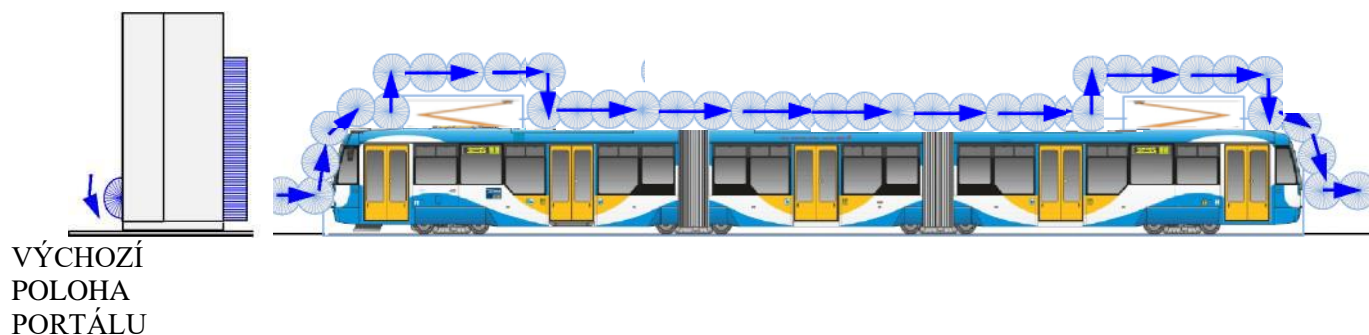
PROGRAM – Tramvaj Vario LF3/2 (sólo vůz se dvěma pantografy)

pohyb horního kartáče v průběhu 1.kroku – MYTÍ VPŘED

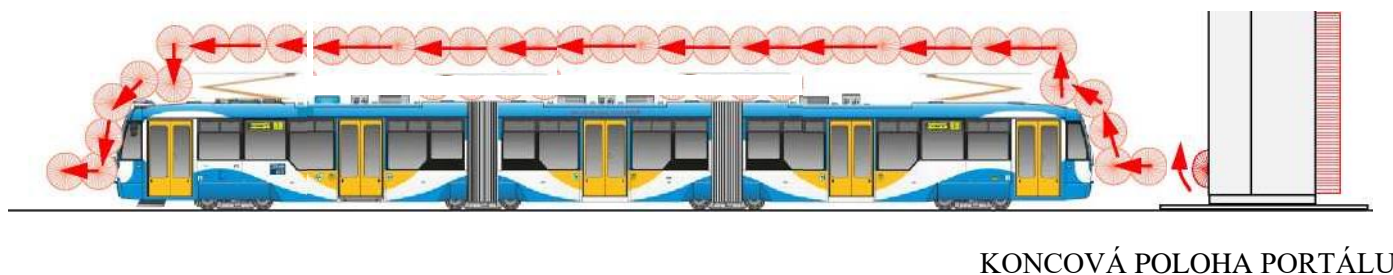
pohyb horního kartáče v průběhu 2.kroku - MYTÍ ZPĚT

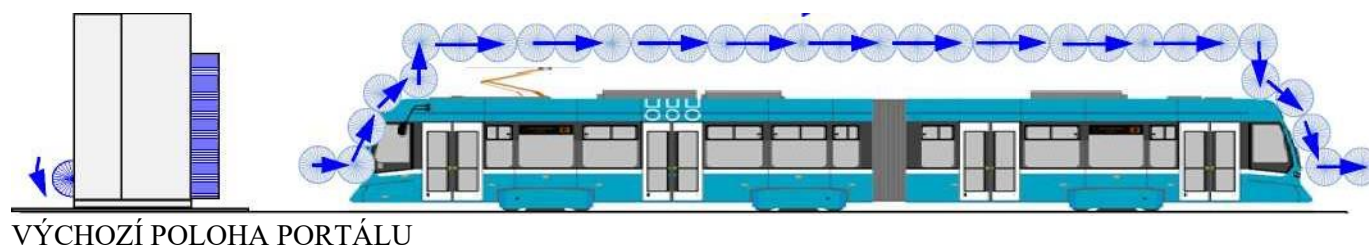
PROGRAM - Tramvaj Stadler Tango NF 2

PROGRAM – Tramvaj Škoda LTM10.08

PROGRAM – Tramvaj Inekon Trio

PROGRAM – Tramvaj Škoda 39T

pohyb horního kartáče v průběhu 1. kroku – MYTÍ VPŘED

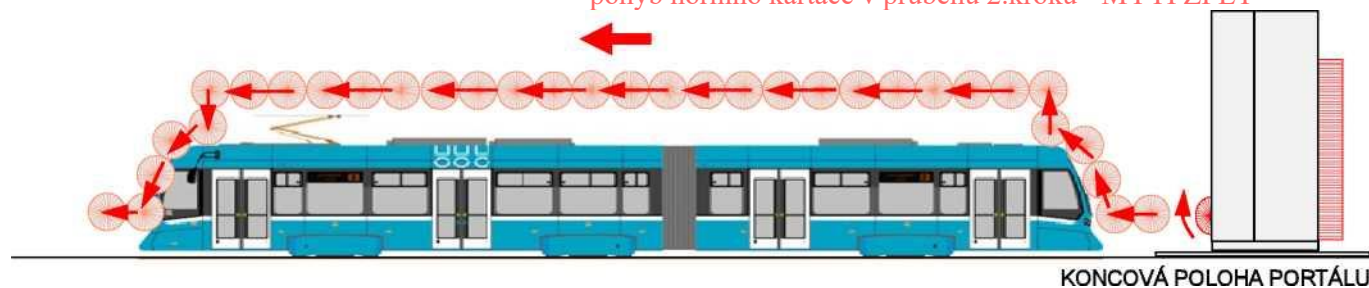
pohyb horního kartáče v průběhu 2.kroku - MYTÍ ZPĚT

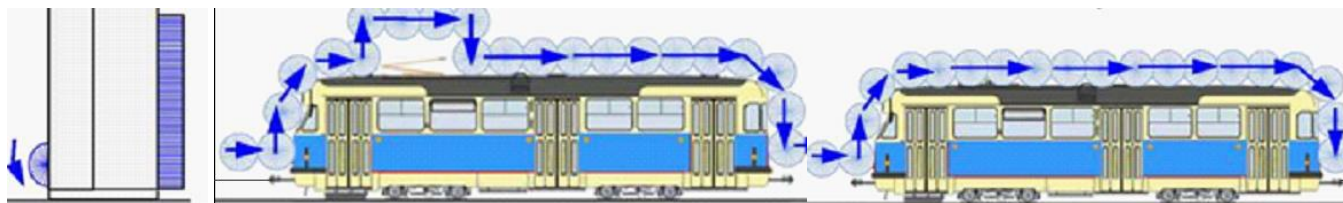
PROGRAM – Tramvaj Vario LFR.E + vlečný vůz VV60LF (vždy v soupravě)

pohyb horního kartáče v průběhu 1. kroku – MYTÍ VPŘED

VÝCHOZÍ POLOHA PORTÁLU

KONCOVÁ POLOHA PORTÁLU

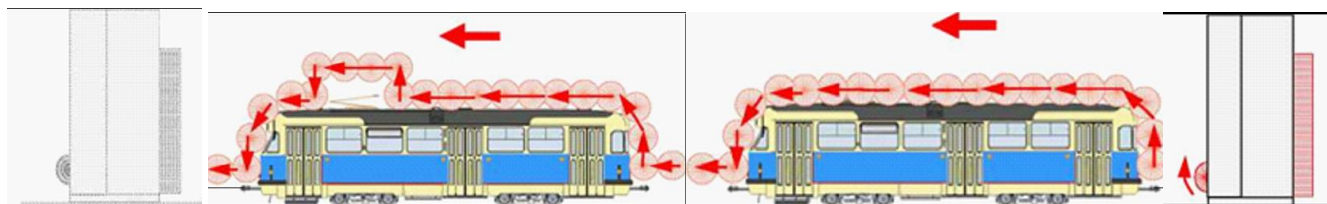
pohyb horního kartáče v průběhu 2. kroku - MYTÍ ZPĚT

VÝCHOZÍ POLOHA PORTÁLU

KONCOVÁ POLOHA PORTÁLU
