Investor: Statutární město Ostrava, městský obvod Slezská Ostrava Těšínská 138/35, 710 16 Ostrava-Slezská Ostrava				Datum	březen 2020
Název akce: „Regenerace bytového fondu Mírová Osada ulice Sionkova a ulice 8. března“				Stupeň PD	DPS
				Formát	A3
				Měřítko	1:75
Místo: Sionkova 1503/1, 713 00 Slezská Ostrava				Číslo výkresu <b>D.1.1.3</b>	
Název výkresu: Půdorys 1.NP BP

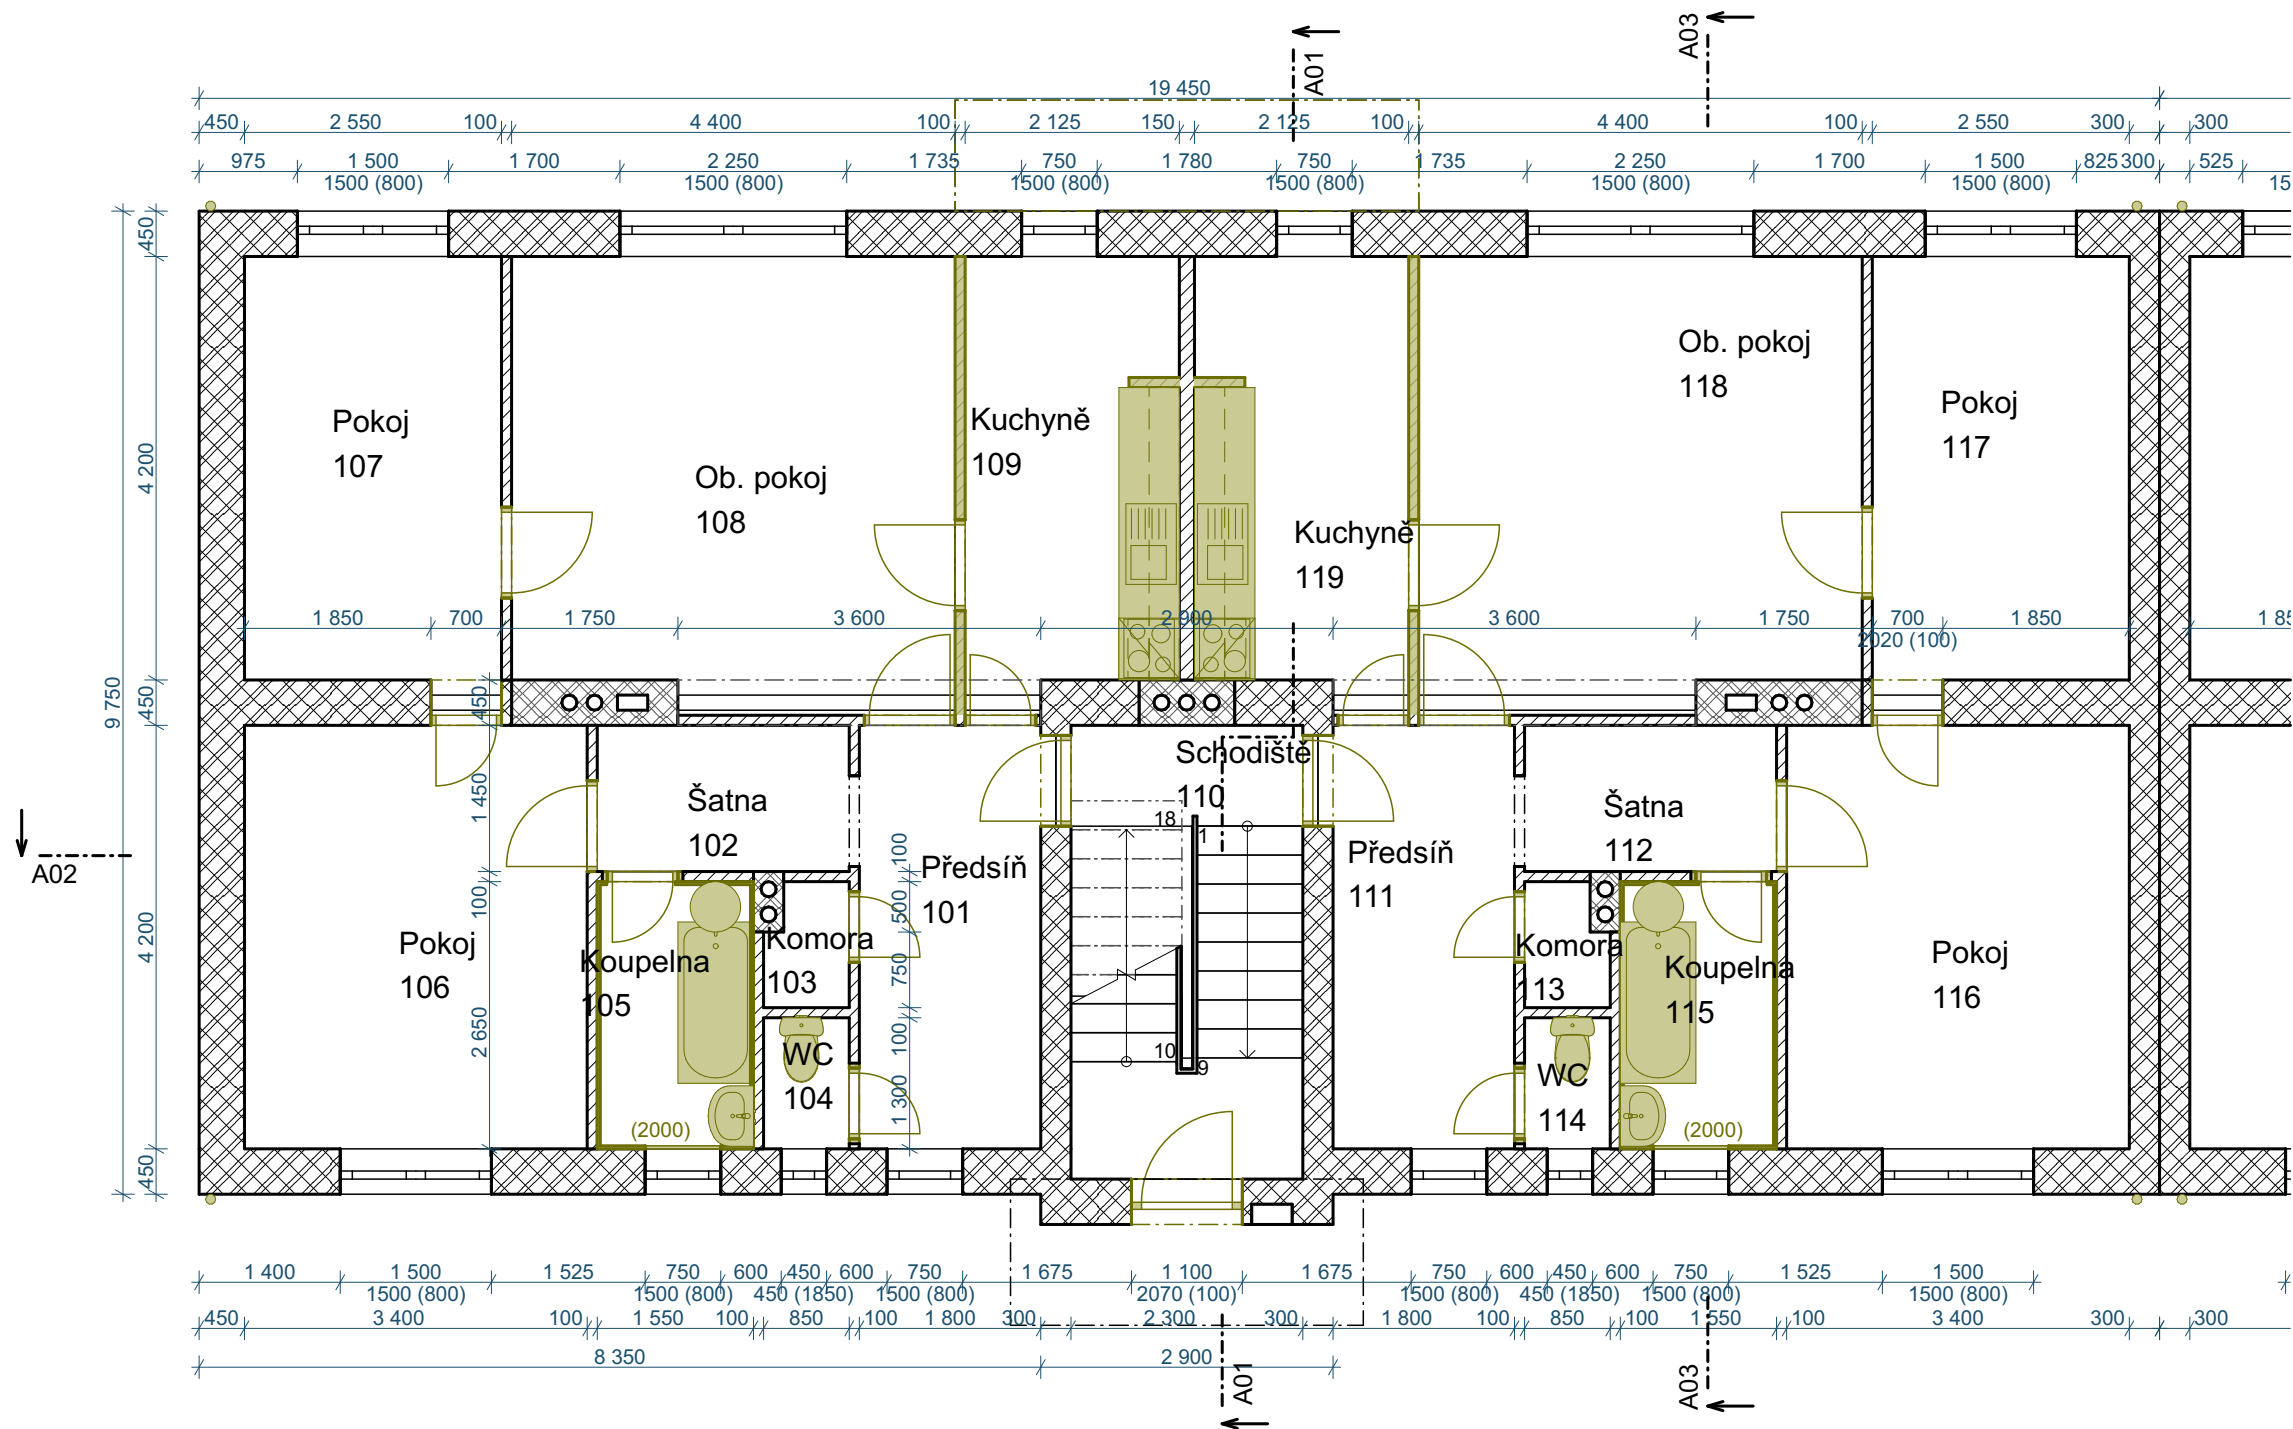
- Demontáže a bourací práce vyznačeny zeleně
- Oklepání stávající nesoudržné omítky na fasádě BD, předpoklad 30% plochy
- Demontáž okapového chodníku z bet. dlaždic šířky 500mm
- Demontáž lan hromosvodu
- Demontáž větracích mřížek do spíží
- Demontáž oplechování parapetů
