Investor:	<b>Statutární město Ostrava, městský obvod Slezská Ostrava</b> Těšínská 138/35, 710 16 Ostrava-Slezská Ostrava		
Název akce:	<b>„Regenerace bytového fondu Mírová Osada ulice Sionkova a ulice 8. března“</b>	Datum	březen 2020
		Stupeň PD	DPS
		Formát	A3
Místo:	Sionkova 1503/1, 713 00 Slezská Ostrava	Měřítko	<b>1:75</b>
		Číslo výkresu	
Název výkresu:	<b>Půdorys 2.NP BP</b>	<b>D.1.1.4</b>

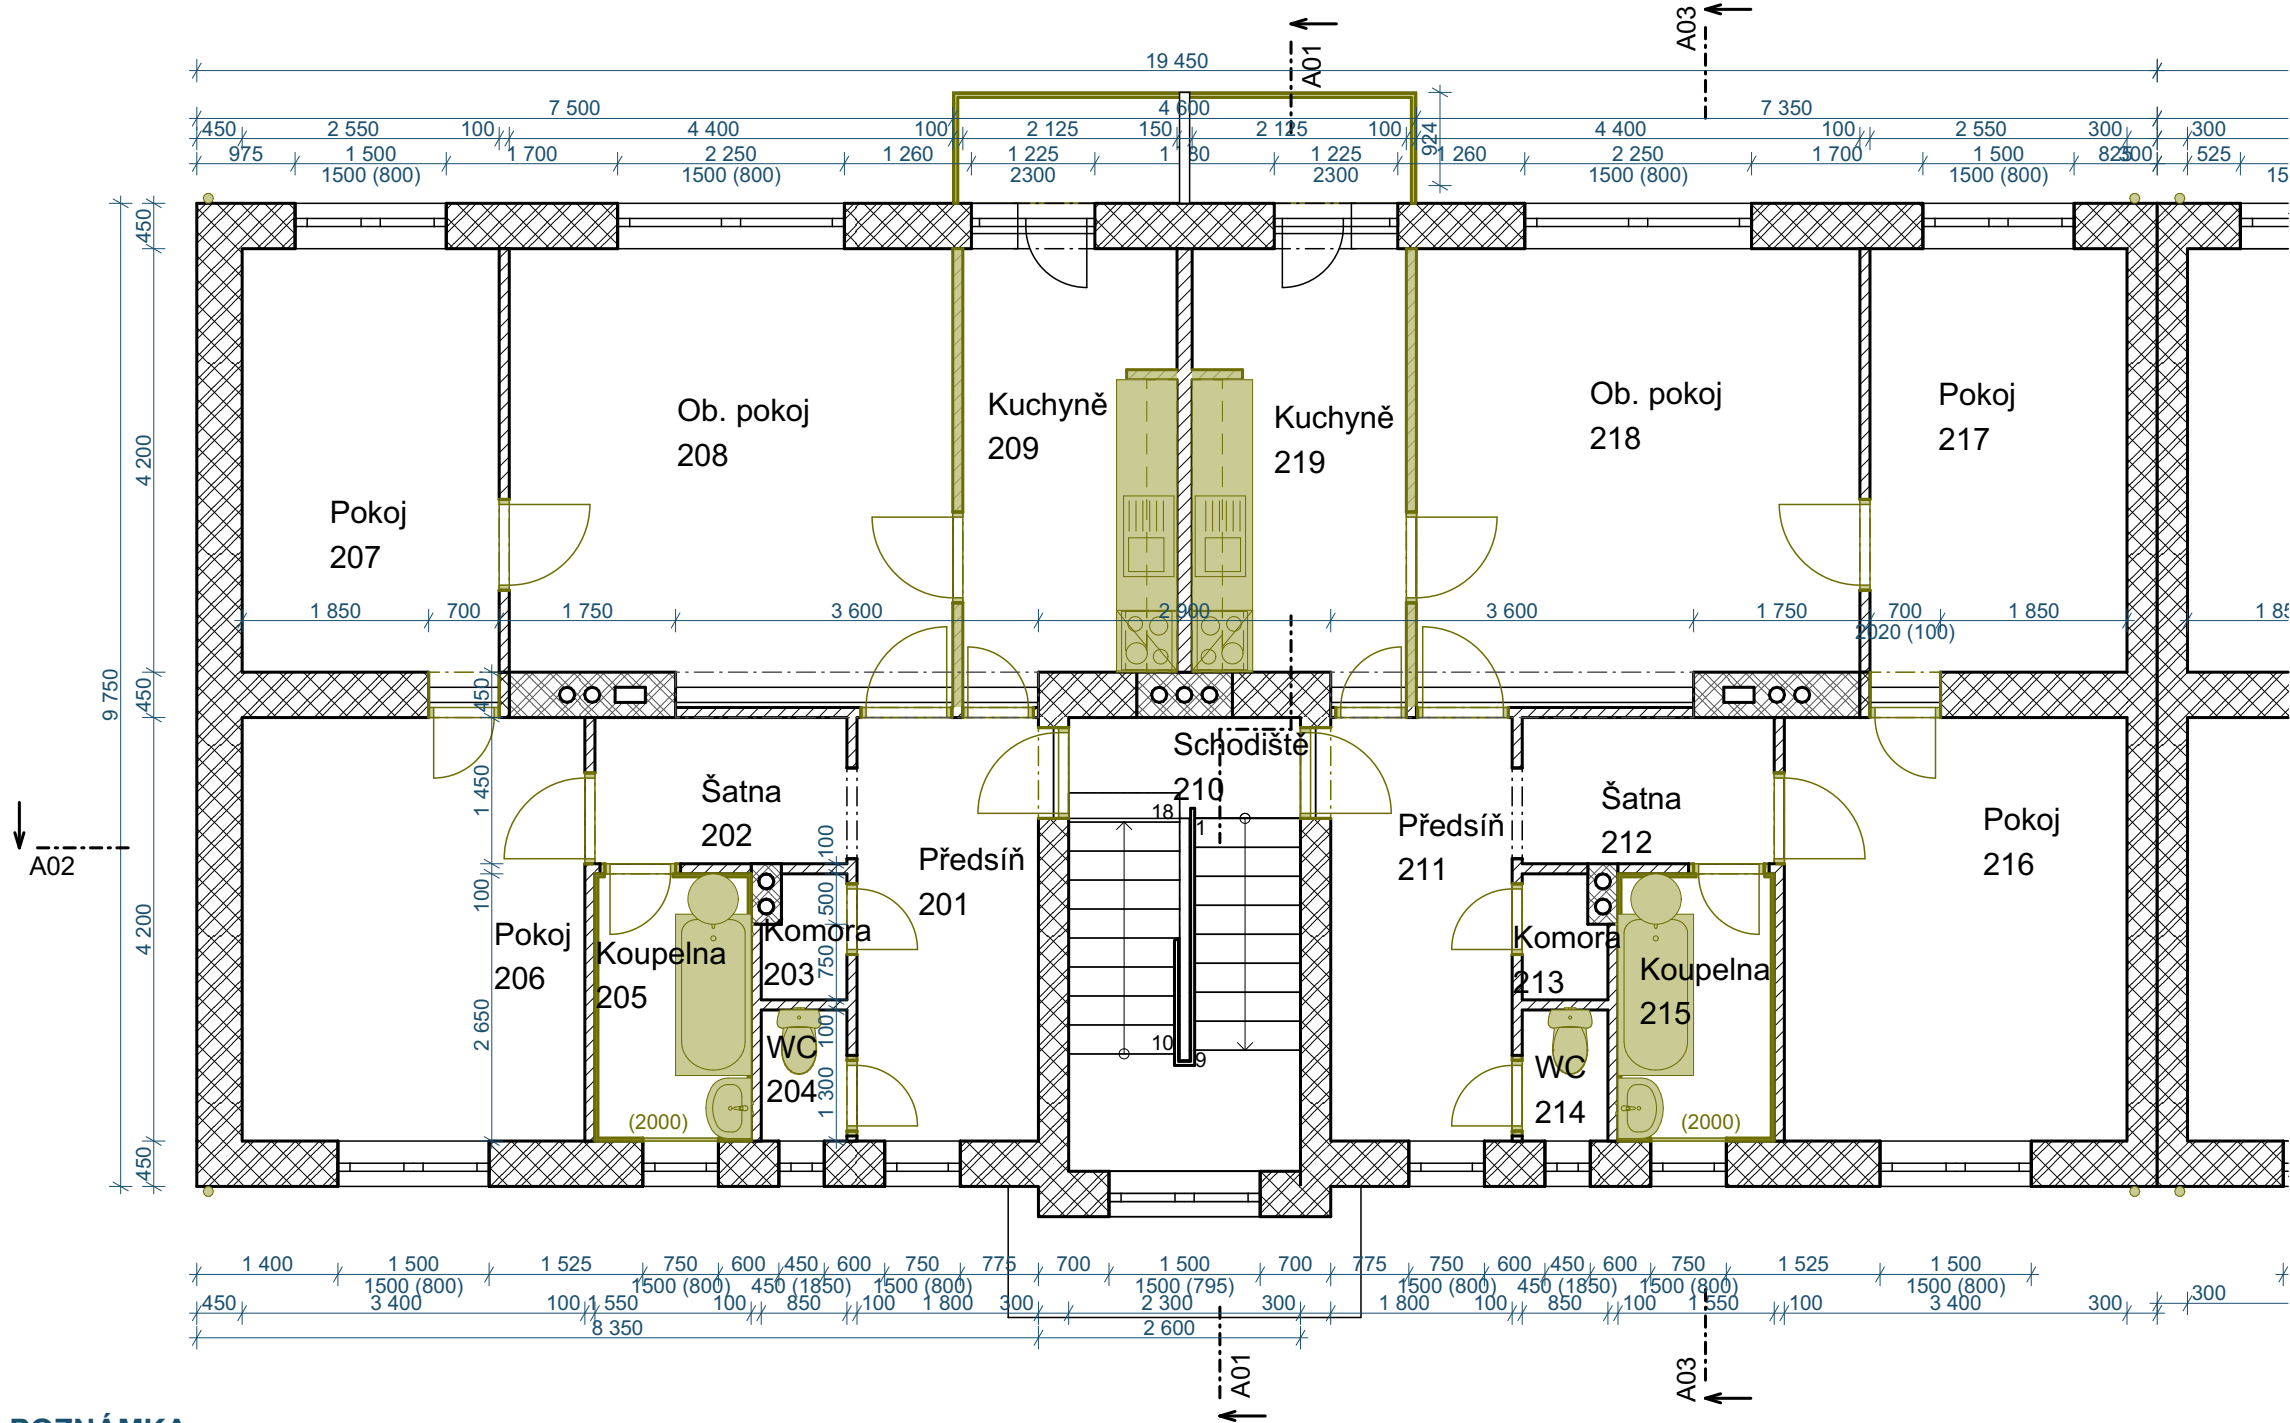
- Demontáže a bourací práce vyznačeny zeleně
- Oklepání stávající nesoudržné omítky na fasádě BD, předpoklad 30% plochy
- Demontáž okapového chodníku z bet. dlaždic šířky 500mm
- Demontáž lan hromosvodu
- Demontáž větracích mřížek do spíží
- Demontáž oplechování parapetů

- Demontáže a bourací práce vyznačeny zeleně
- Vzhledem k tomu, že neexistuje dokumentace stávajícího stavu včetně přesně popsaných jednotlivých konstrukcí byla provedena sonda S1.
- Veškeré prvky montované do stavby před zadáním do výroby přeměřit a rozměry překontrolovat na stavbě!
- Při provádění jednotlivých stavebních činností je nutné dodržovat technologické postupy jednotlivých výrobců a dodavatelů stavebních materiálů
- Nedílnou součástí tohoto výkresu jsou další informace uvedené v ostatních částech projektové dokumentace
