| Název akce: | „Regenerace bytového fondu Mírová Osada ulice Sionkova a ulice 8. března“ | | Stupeň PD | DPS |
| Název výkresu: | Půdorys 1.PP BP | | Měřítko | 1:75 |
| | | | Číslo výkresu | D.1.1.2 |

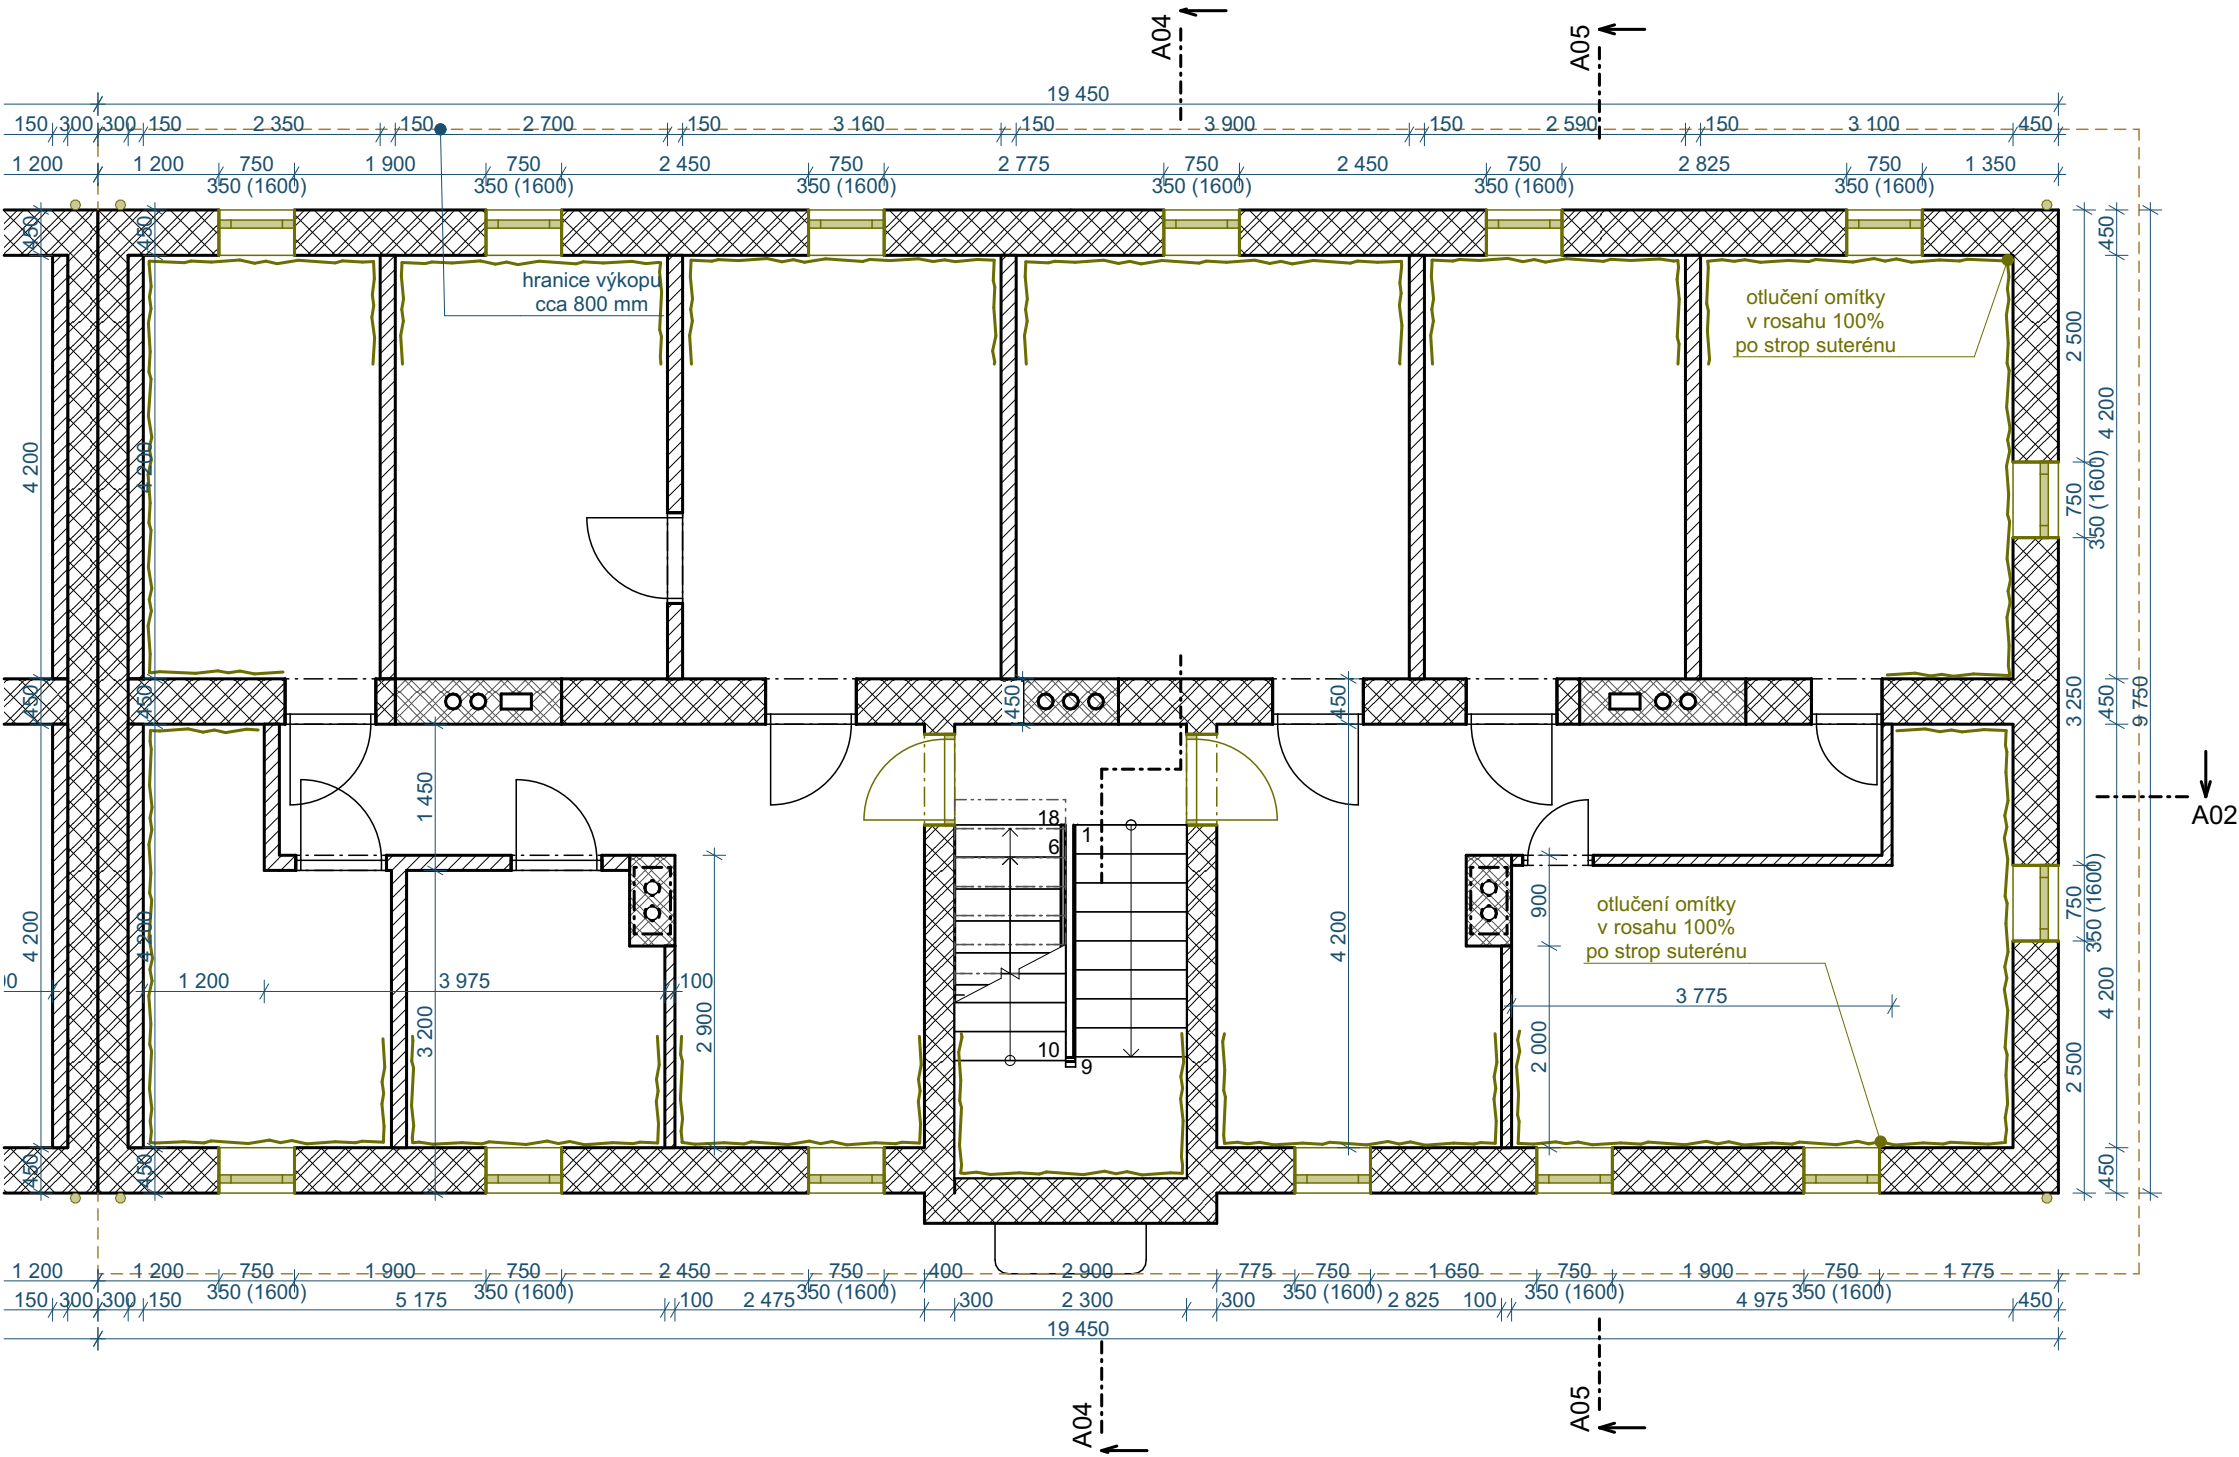
- Demontáže a bourací práce vyznačeny zeleně
- Oklepání stávající nesoudržné omítky na fasádě BD, předpoklad 30% plochy
- Demontáž okapového chodníku z bet. dlaždic šířky 500mm
- Demontáž lan hromosvodu
- Demontáž větracích mřížek do spíží
- Demontáž oplechování parapetů
