Pohled jižní Bourací práce 1:100

Pohled východní Bourací práce 1:100

Investor: Statutární město Ostrava, městský obvod Slezská Ostrava Těšínská 138/35, 710 16 Ostrava-Slezská Ostrava				Datum	březen 2020		
				Stupeň PD	DPS		
				Název akce: „Regenerace bytového fondu Mírová Osada ulice Sionkova a ulice 8. března“		Formát	A3
						Měřítko	1:100
Místo: Sionkova 1504/3, 713 00 Slezská Ostrava				Číslo výkresu D.1.1.22			
Název výkresu: Východní a jižní pohled BP

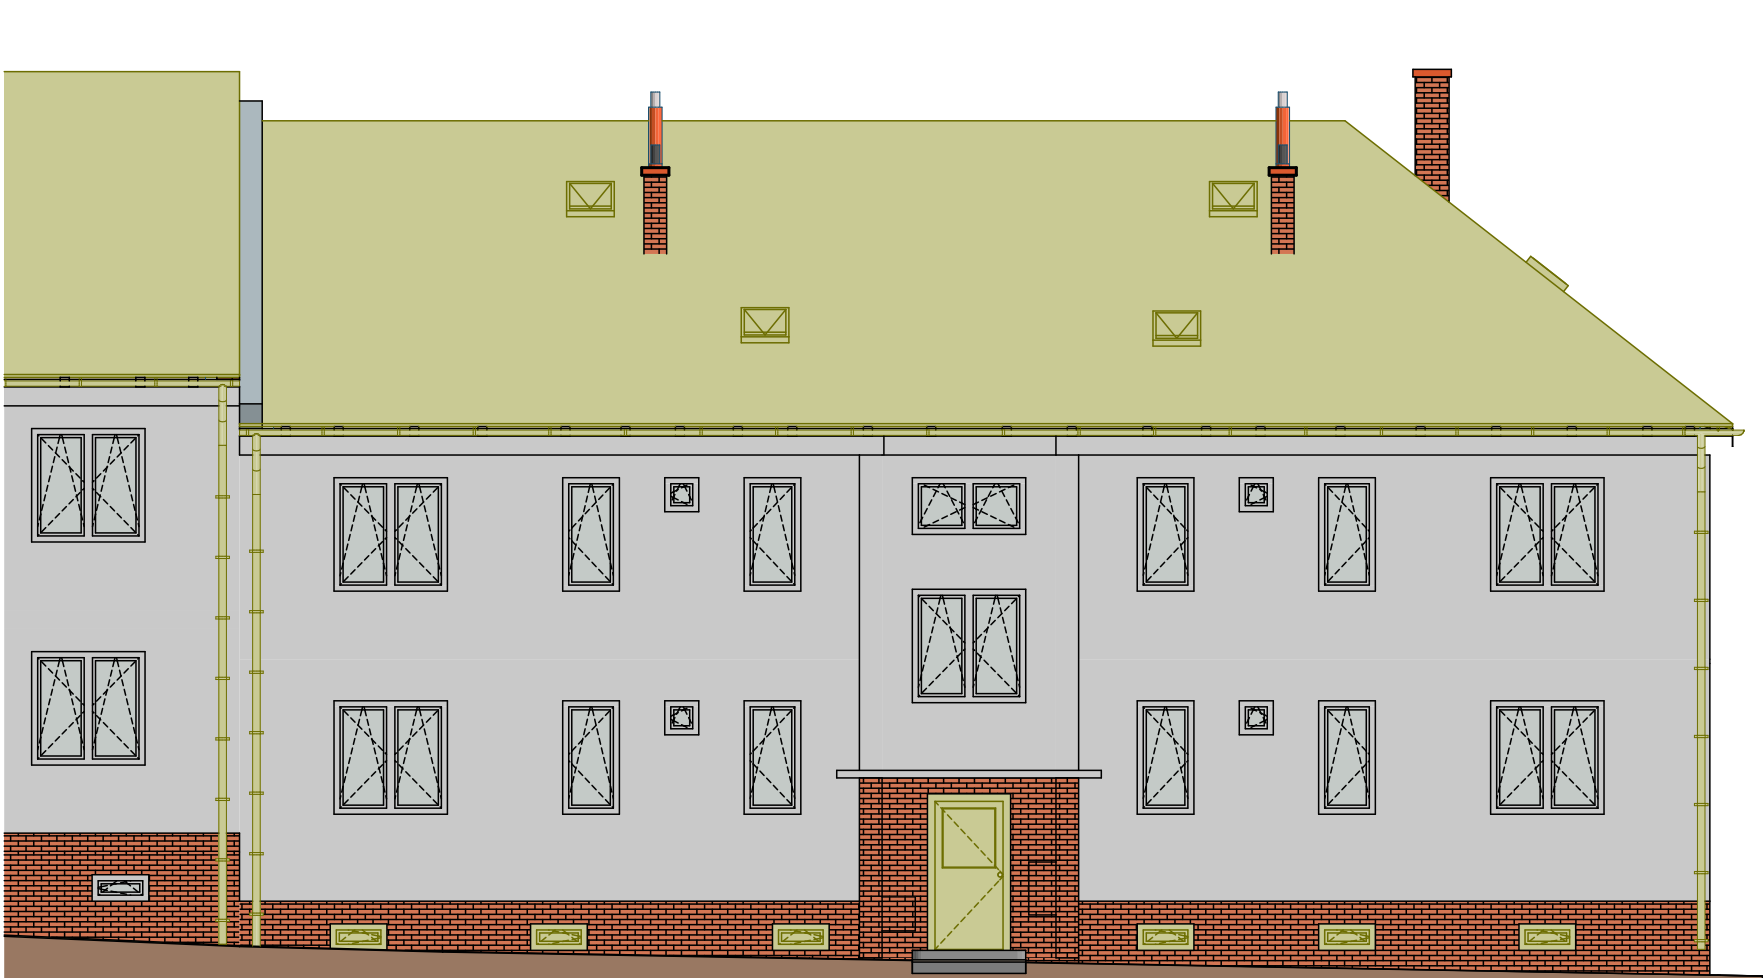
- Demontáže a bourací práce vyznačeny zeleně
- Oklepání stávající nesoudržné omítky na fasádě BD, předpoklad 30% plochy
- Demontáž okapového chodníku z bet. dlaždic šířky 500mm
- Demontáž lan hromosvodu
- Demontáž větracích mřížek do spíží
- Demontáž oplechování parapetů
