Zodpovědný projektant	Ing. Vladimír Hořelka	Made 4 BIM s.r.o.	
Vypracoval	Pavel Klus	Varšavská 1866/103 Ostrava-Hulváky, 709 00 IČ: 06923321 tel. 777 189 376 pavelklus@gmail.com	
Investor: Statutární město Ostrava, městský obvod Slezská Ostrava Těšínská 138/35, 710 16 Ostrava-Slezská Ostrava		Datum	březen 2020
Název akce: „Regenerace bytového fondu Mírová Osada ulice Sionkova a ulice 8. března“		Stupeň PD	DPS
Místo: Sionkova 1504/3, 713 00 Slezská Ostrava		Formát	A3
Název výkresu: Půdorys 2.NP BP		Měřítko	1:75
		Číslo výkresu D.1.1.4

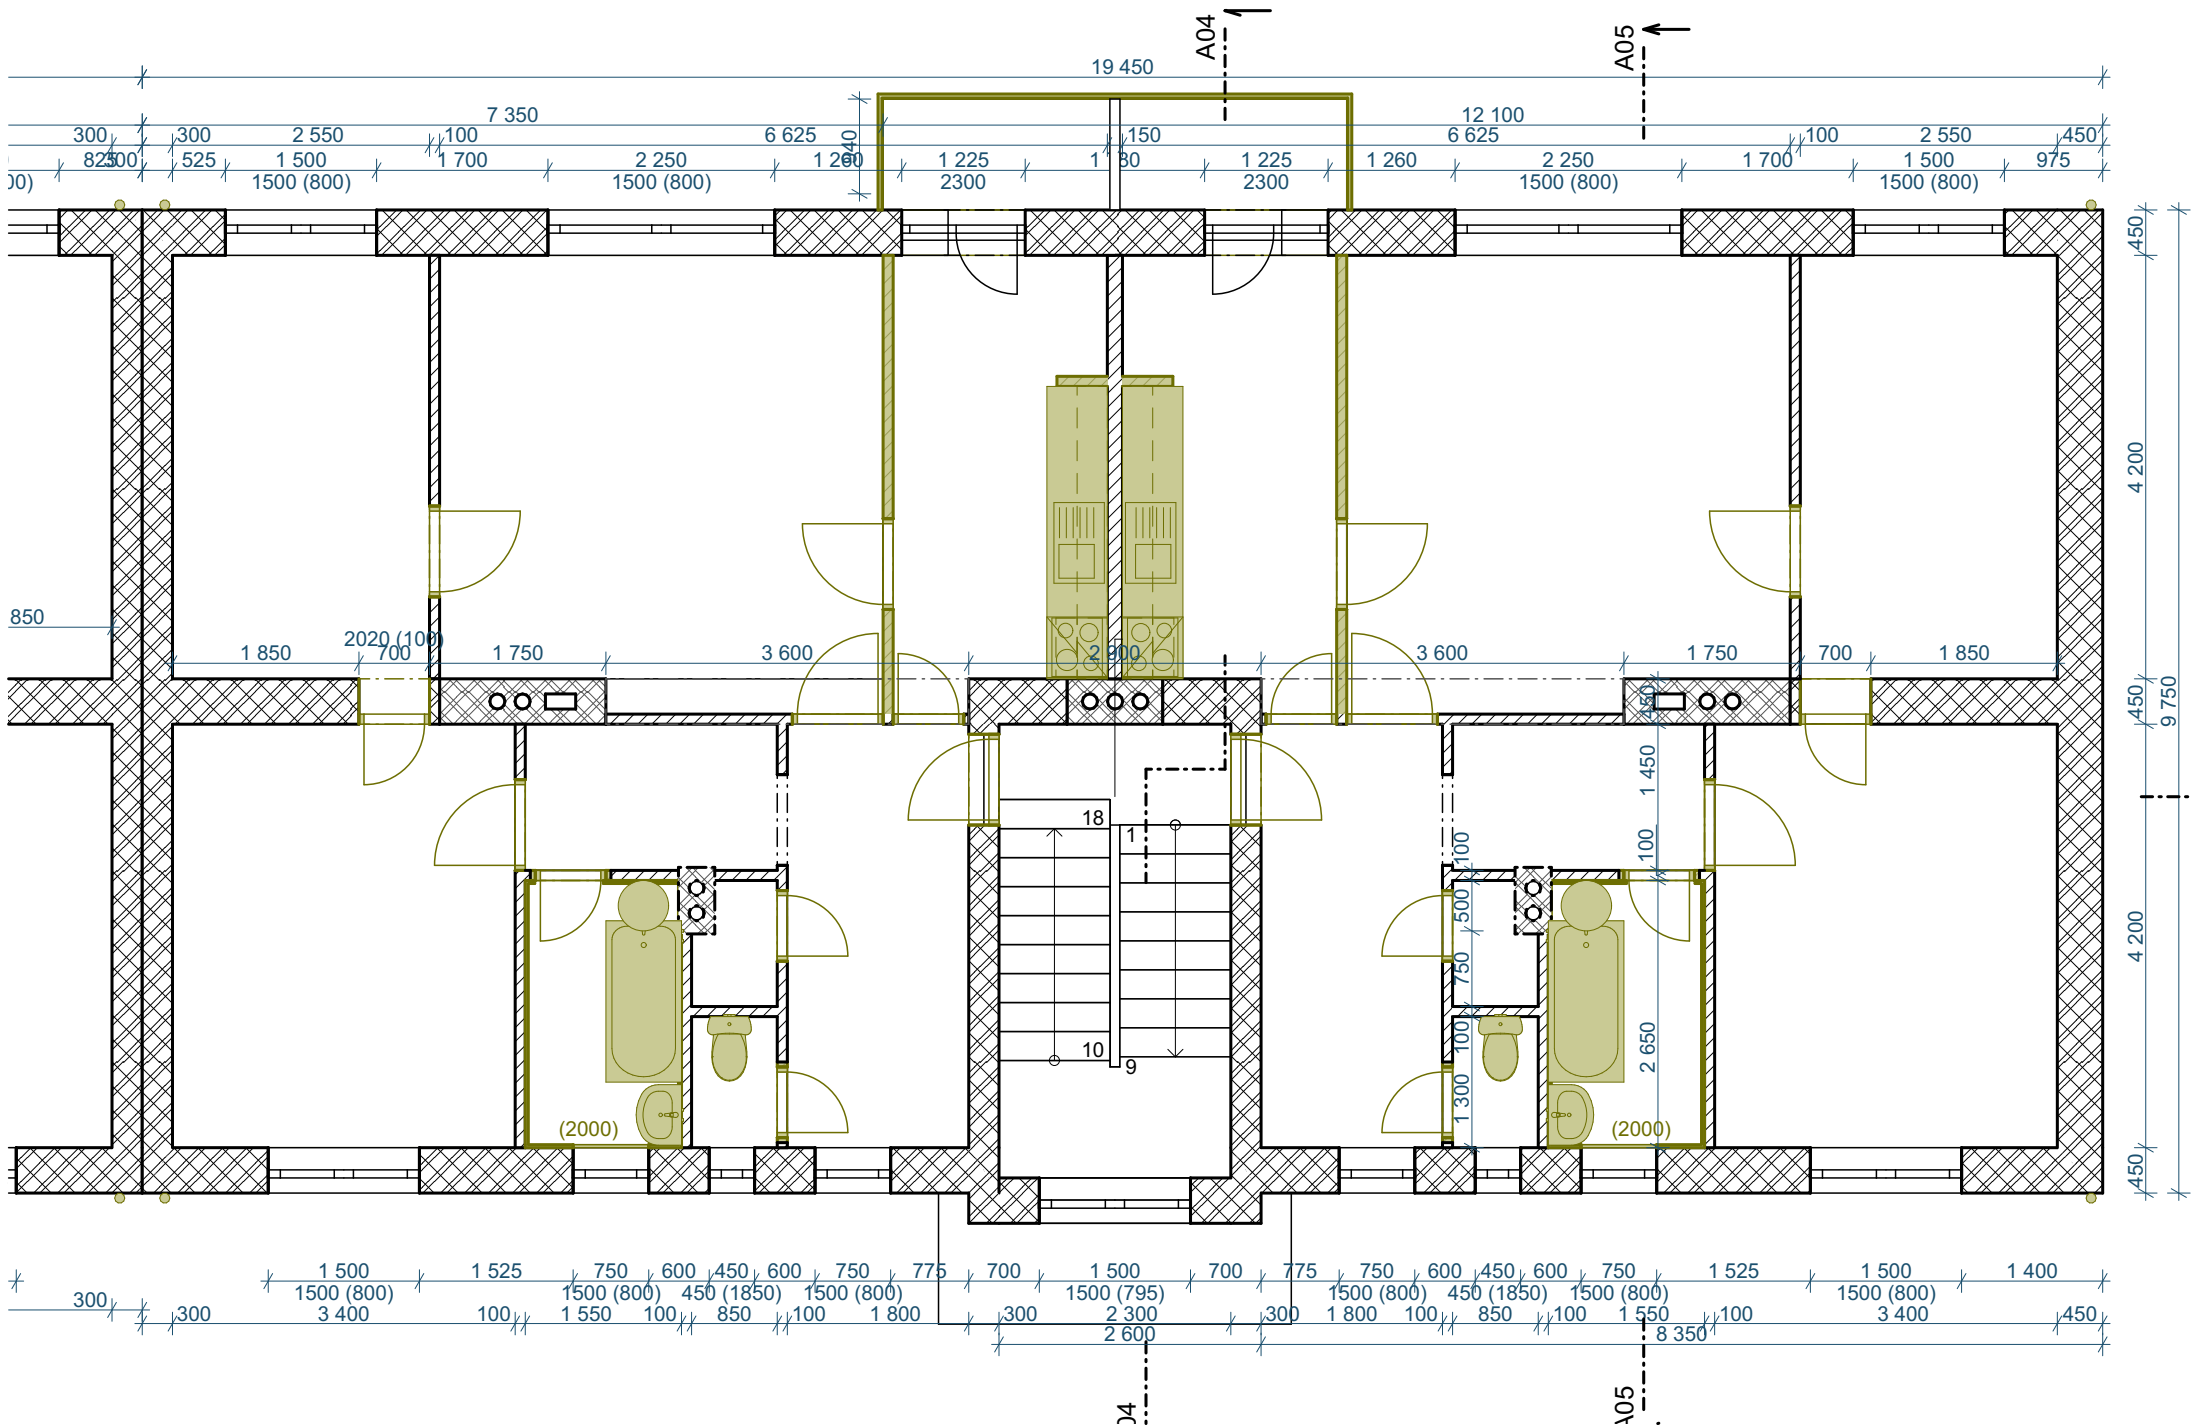
Bourací práce

- Demontáže a bourací práce vyznačeny zeleně
- Oklepání stávající nesoudržné omítky na fasádě BD, předpoklad 30% plochy
- Demontáž okapového chodníku z bet. dlaždic šířky 500mm
- Demontáž lan hromosvodu
- Demontáž větracích mřížek do spíží
- Demontáž oplechování parapetů
