Bourací práce

Investor: Statutární město Ostrava, městský obvod Slezská Ostrava Těšínská 138/35, 710 16 Ostrava-Slezská Ostrava				Datum		březen 2020	
				Stupeň PD		DPS	
				Název akce: „Regenerace bytového fondu Mírová Osada ulice Sionkova a ulice 8. března“			
Měřítko		1:100					
Místo: Sionkova 1501/7, 713 00 Slezská Ostrava				Číslo výkresu <div>D.1.1.22</div>			
Název výkresu: Východní a jižní pohled BP

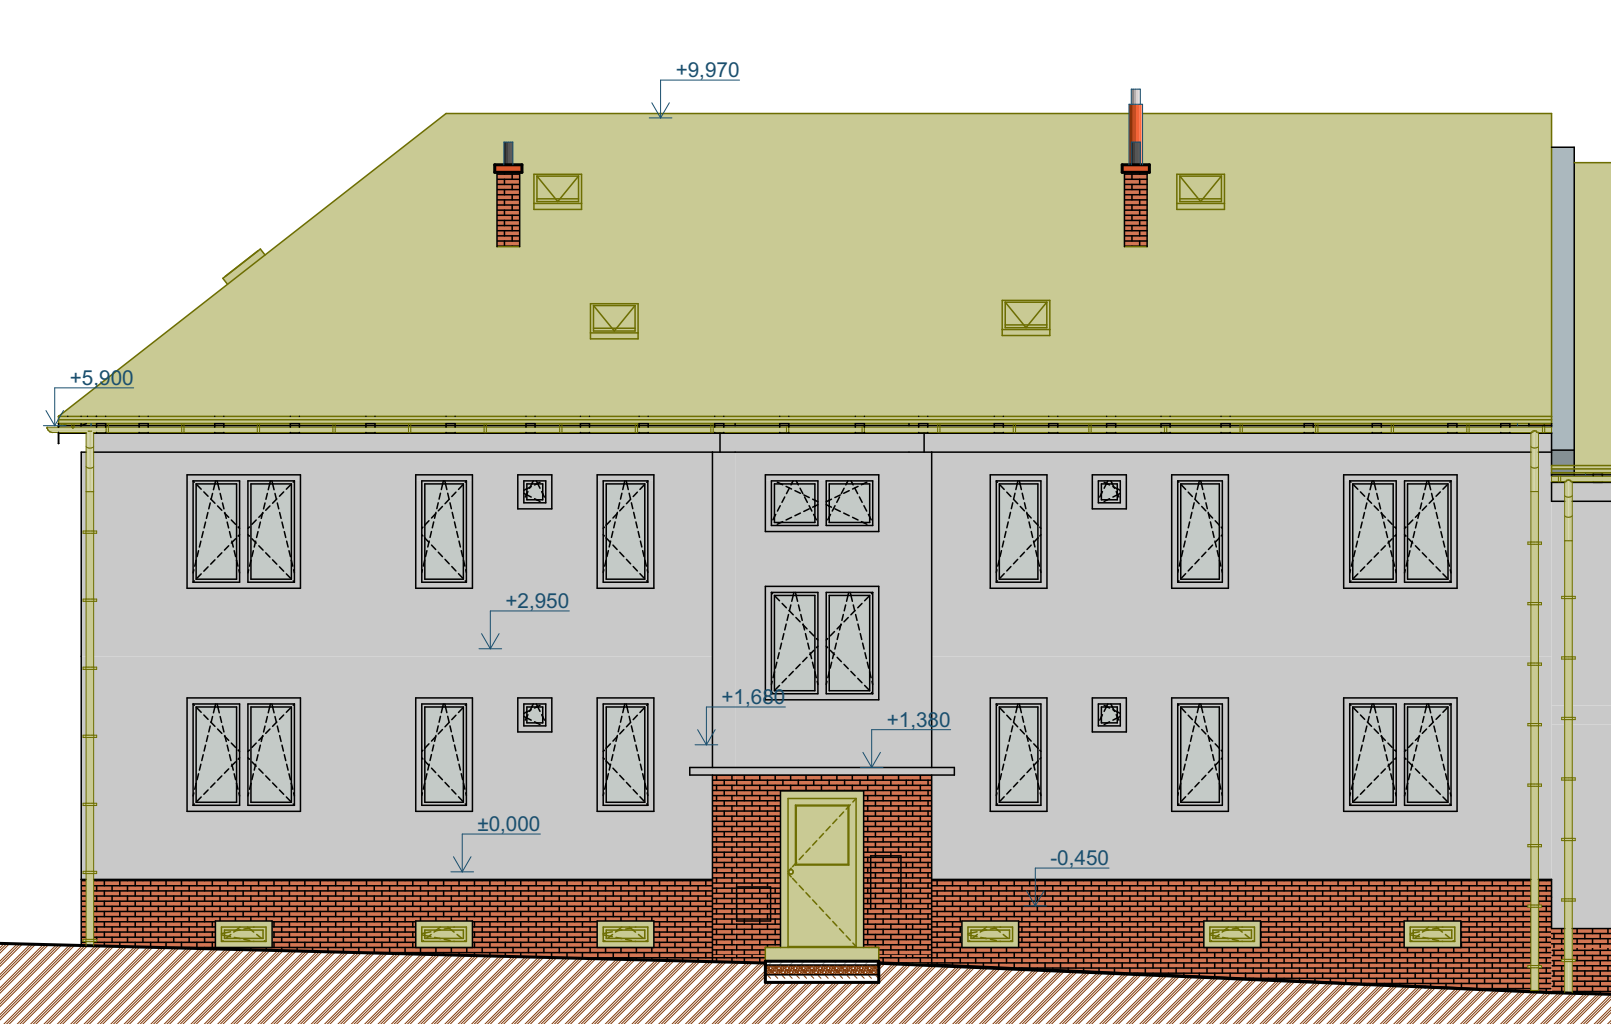
Pohled jižní Bourací práce 1:100

- Demontáže a bourací práce vyznačeny zeleně
- Oklepání stávající nesoudržné omítky na fasádě BD, předpoklad 30% plochy
- Demontáž okapového chodníku z bet. dlaždic šířky 500mm
- Demontáž lan hromosvodu
- Demontáž větracích mřížek do spíží
- Demontáž oplechování parapetů
