Zodpovědný projektant	Ing. Vladimír Hořelka	Made 4 BIM s.r.o.	
Vypracoval	Pavel Klus	Varšavská 1866/103 Ostrava-Hulváky, 709 00 IČ: 06923321 tel. 777 189 376 pavelklus@gmail.com	
Investor: Statutární město Ostrava, městský obvod Slezská Ostrava Těšínská 138/35, 710 16 Ostrava-Slezská Ostrava		Datum	březen 2020
Název akce: „Regenerace bytového fondu Mírová Osada ulice Sionkova a ulice 8. března“		Stupeň PD	DPS
Místo: Sionkova 1501/7, 713 00 Slezská Ostrava		Formát	A3
Název výkresu: Půdorys 1.NP BP		Měřítko	1:75
		Číslo výkresu D.1.1.3

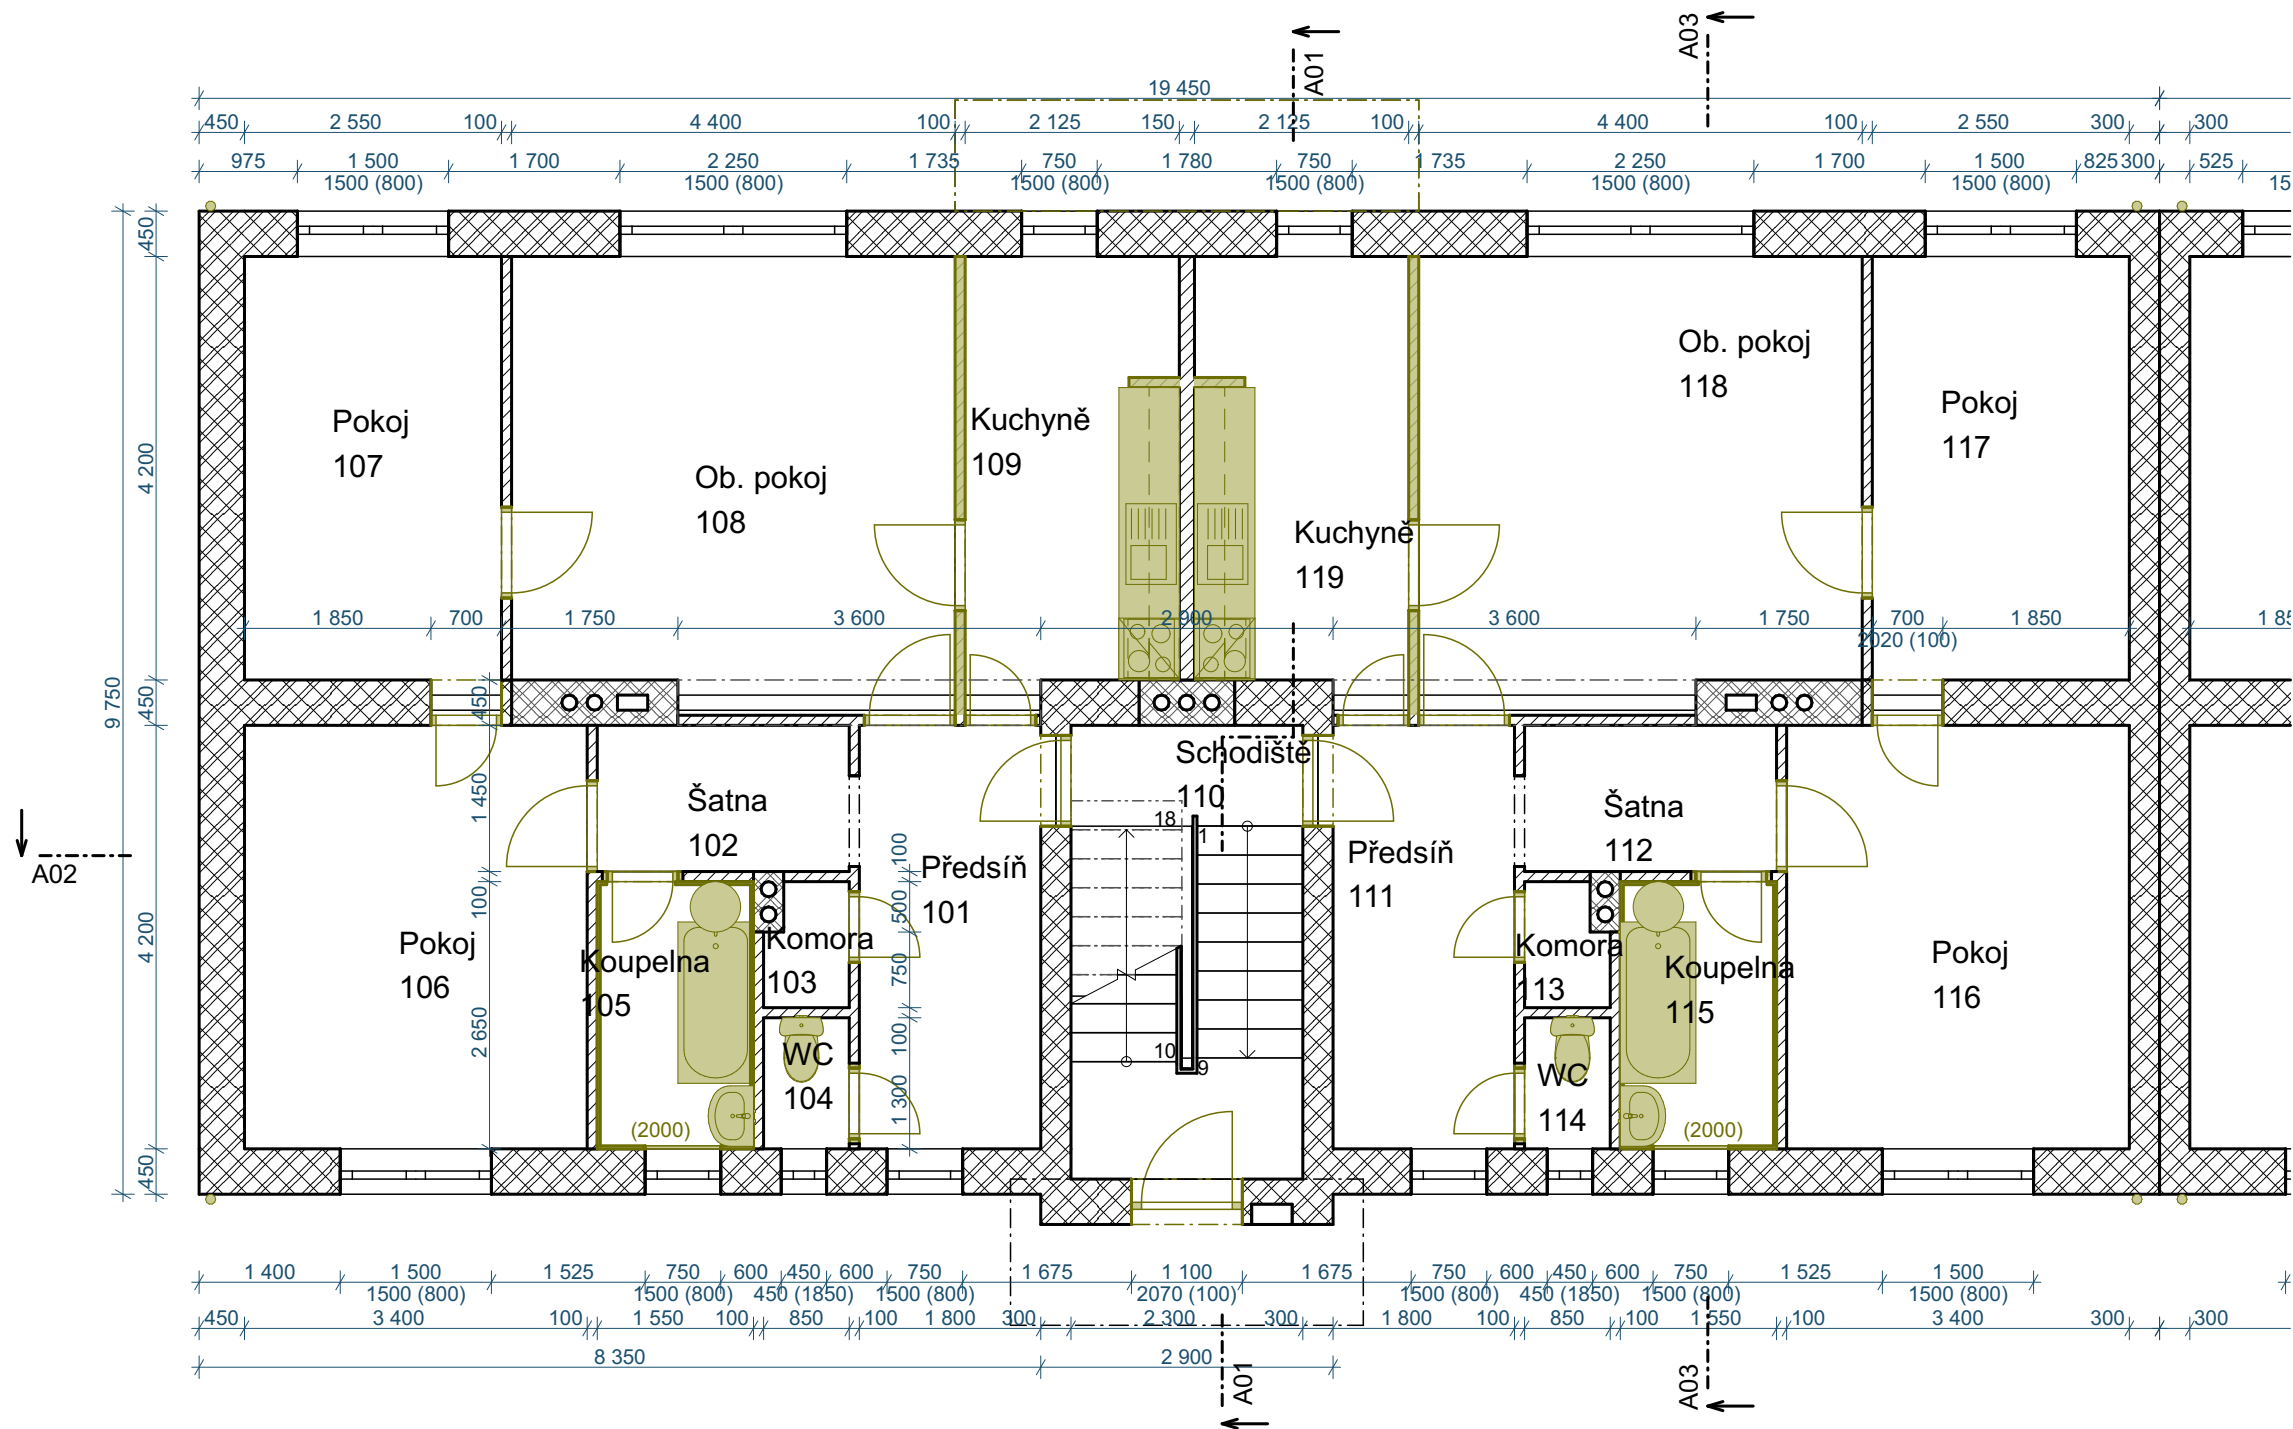
- Demontáže a bourací práce vyznačeny zeleně
- Oklepání stávající nesoudržné omítky na fasádě BD, předpoklad 30% plochy
- Demontáž okapového chodníku z bet. dlaždic šířky 500mm
- Demontáž lan hromosvodu
- Demontáž větracích mřížek do spíží
- Demontáž oplechování parapetů
