| Název akce: „Regenerace bytového fondu Mírová Osada ulice Sionkova a ulice 8. března“ | | | | Stupeň PD | DPS |
| Místo: Sionkova 1504/3, 713 00 Slezská Ostrava | | | | Číslo výkresu D.1.1.3 | |
| Název výkresu: Půdorys 1.NP BP | | | | | |

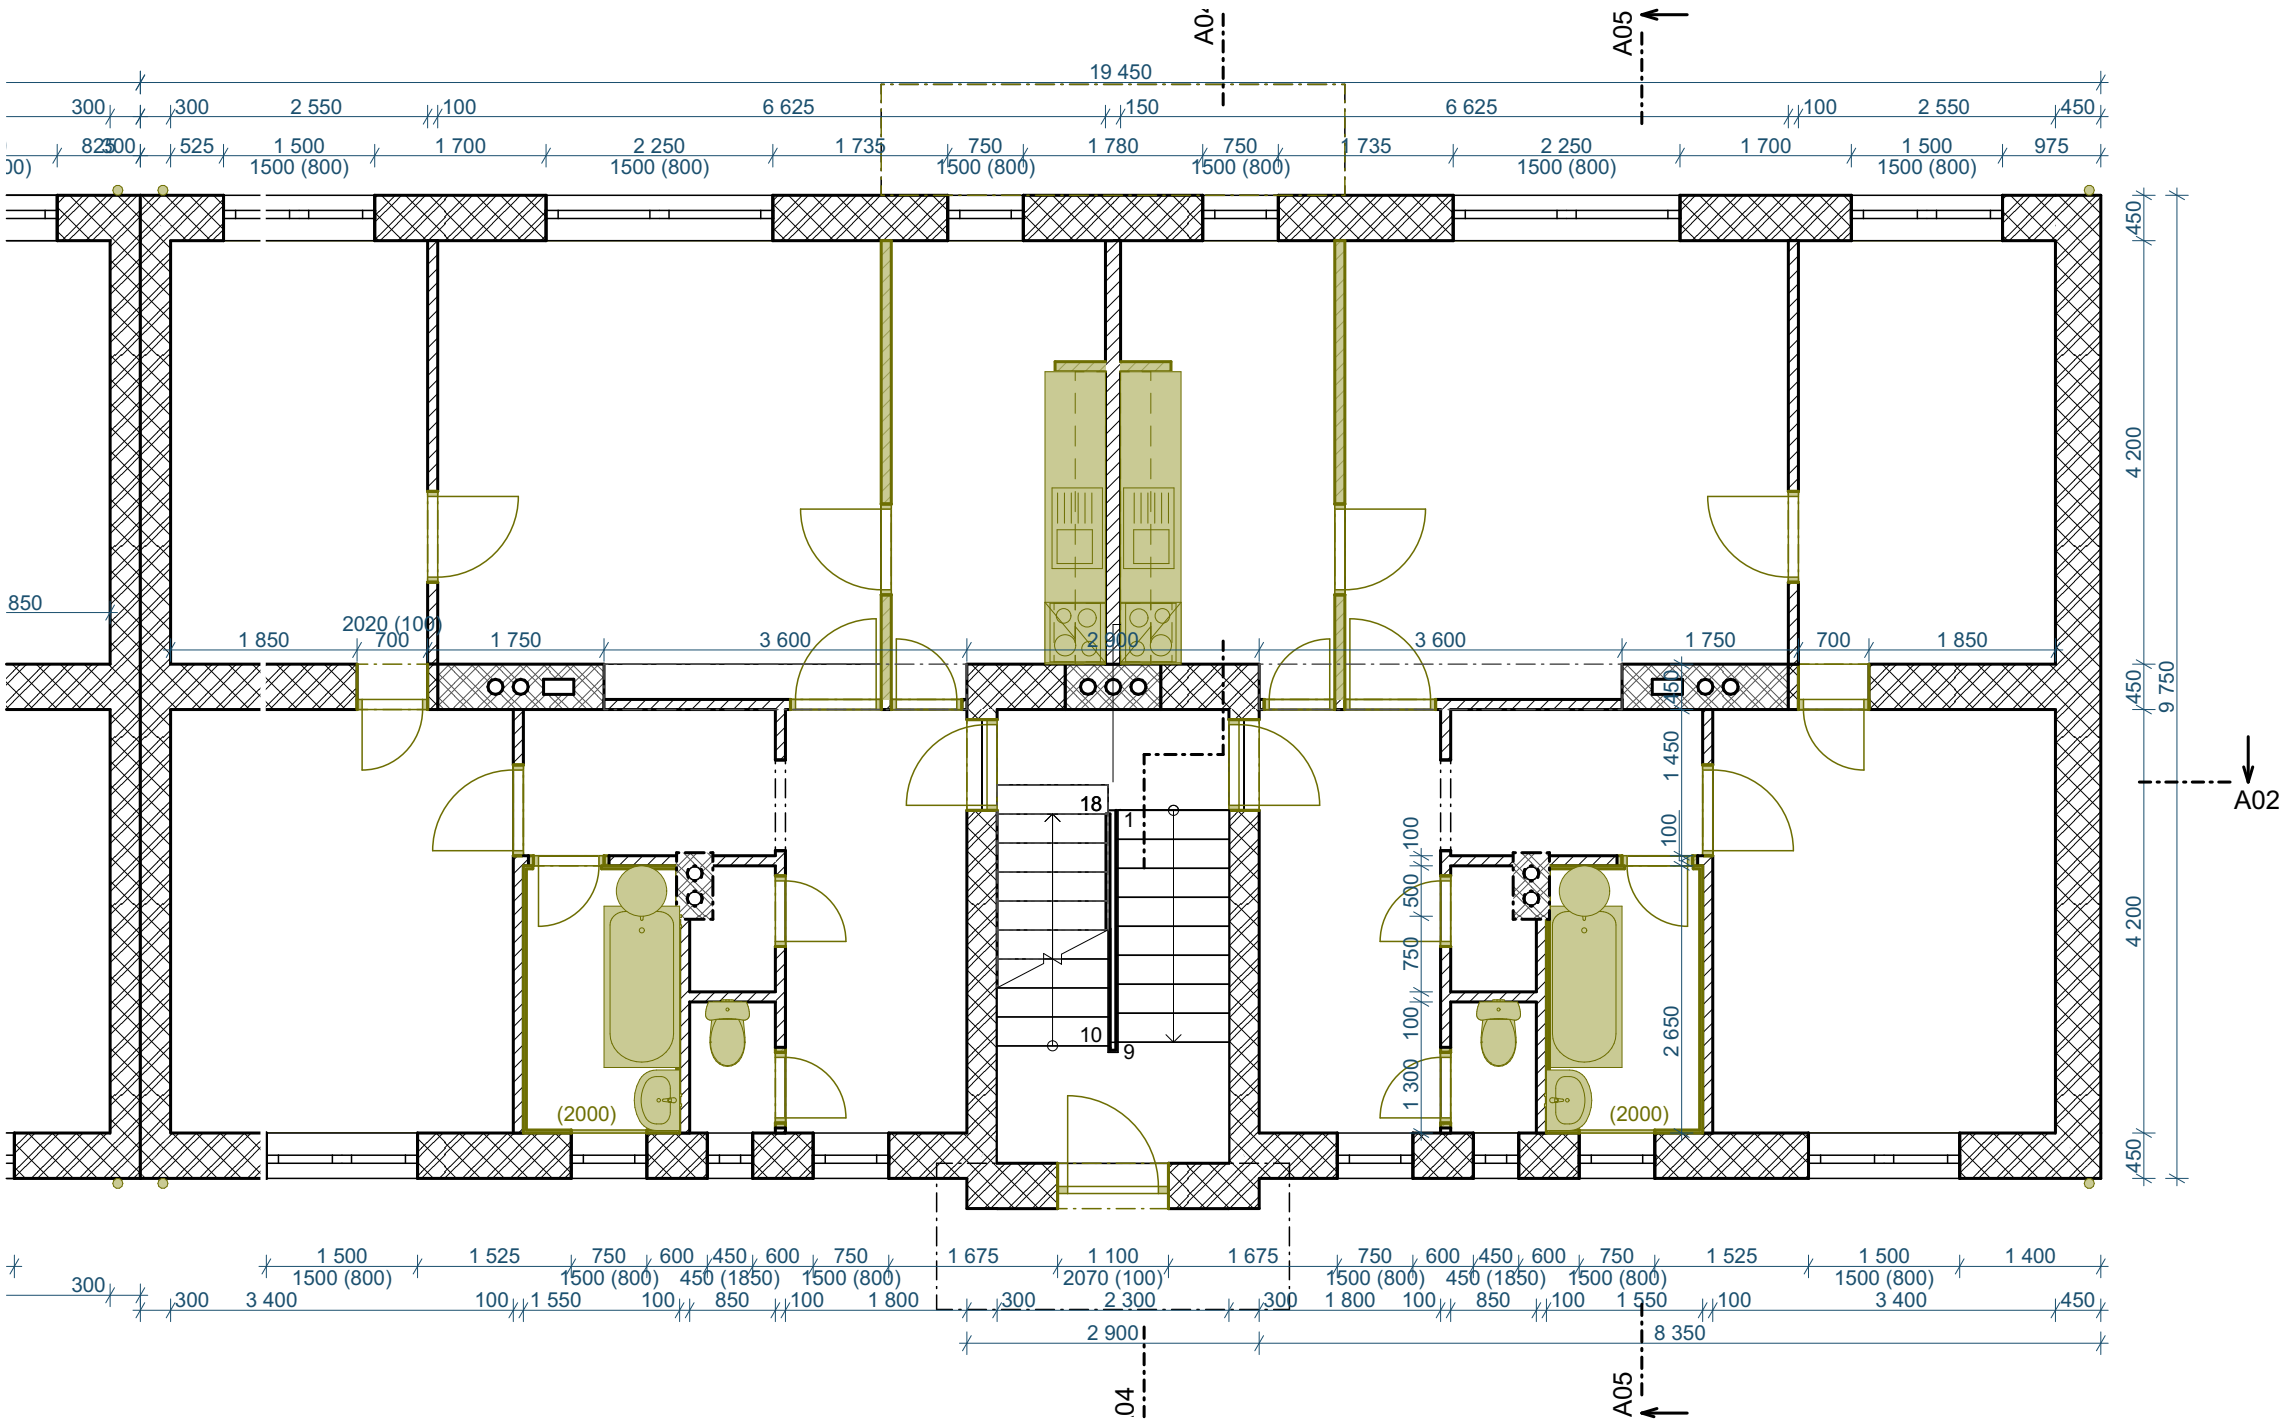
- Demontáže a bourací práce vyznačeny zeleně
- Oklepání stávající nesoudržné omítky na fasádě BD, předpoklad 30% plochy
- Demontáž okapového chodníku z bet. dlaždic šířky 500mm
- Demontáž lan hromosvodu
- Demontáž větracích mřížek do spíží
- Demontáž oplechování parapetů
