Investor: Statutární město Ostrava, městský obvod Slezská Ostrava Těšínská 138/35, 710 16 Ostrava-Slezská Ostrava				Datum	březen 2020
				Stupeň PD	DPS
				Název akce: „Regenerace bytového fondu Mírová Osada ulice Sionkova a ulice 8. března“	
Měřítko	1:100				
Místo: Sionkova 1507/2, 713 00 Slezská Ostrava				Číslo výkresu <div>D.1.1.22</div>	
Název výkresu: Východní a jižní pohled BP

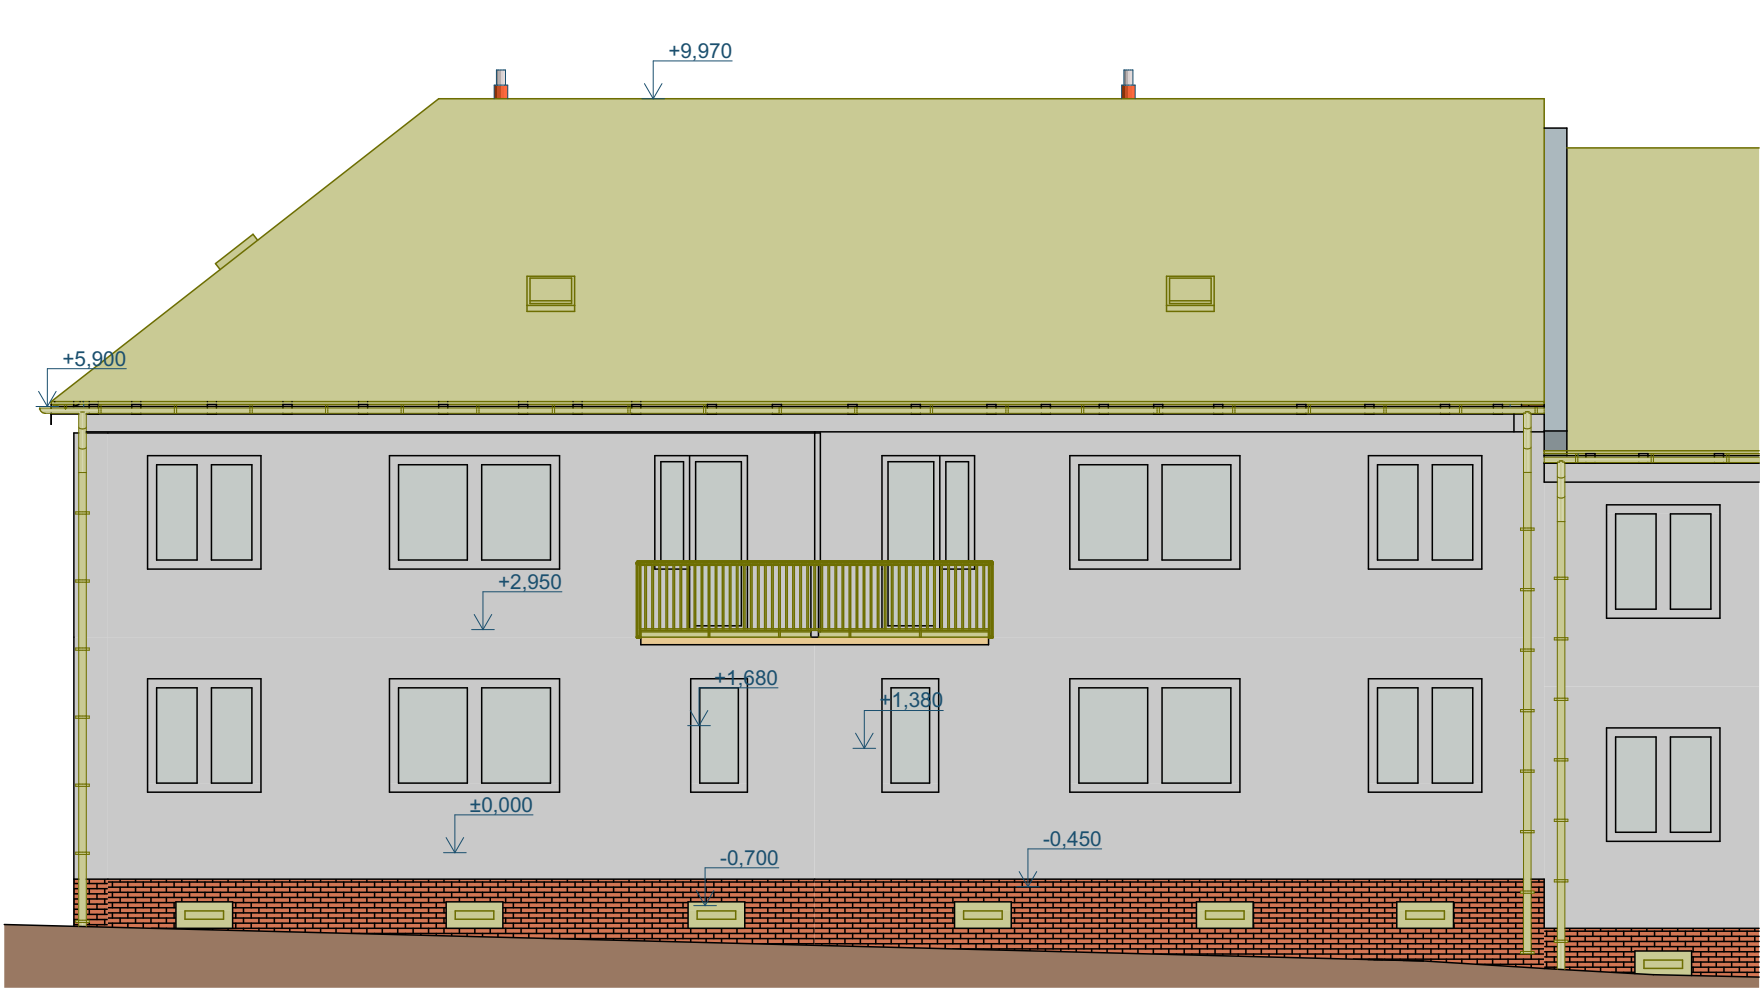
Pohled jižní

Bourací práce

- Demontáže a bourací práce vyznačeny zeleně
- Oklepání stávající nesoudržné omítky na fasádě BD, předpoklad 30% plochy
- Demontáž okapového chodníku z bet. dlaždic šířky 500mm
- Demontáž lan hromosvodu
- Demontáž větracích mřížek do spíží
- Demontáž oplechování parapetů
