Zodpovědný projektant	Ing. Vladimír Hořelka	Made 4 BIM s.r.o.	
Vypracoval	Pavel Klus	Varšavská 1866/103 Ostrava-Hulváky, 709 00 IČ: 06923321 tel. 777 189 376 pavelklus@gmail.com	
Investor: Statutární město Ostrava, městský obvod Slezská Ostrava Těšínská 138/35, 710 16 Ostrava-Slezská Ostrava		Datum	březen 2020
Název akce: „Regenerace bytového fondu Mírová Osada ulice Sionkova a ulice 8. března“		Stupeň PD	DPS
Místo: Sionkova 1507/2, 713 00 Slezská Ostrava		Formát	A3
Název výkresu: Půdorys 1.NP BP		Měřítko	1:75
		Číslo výkresu D.1.1.3

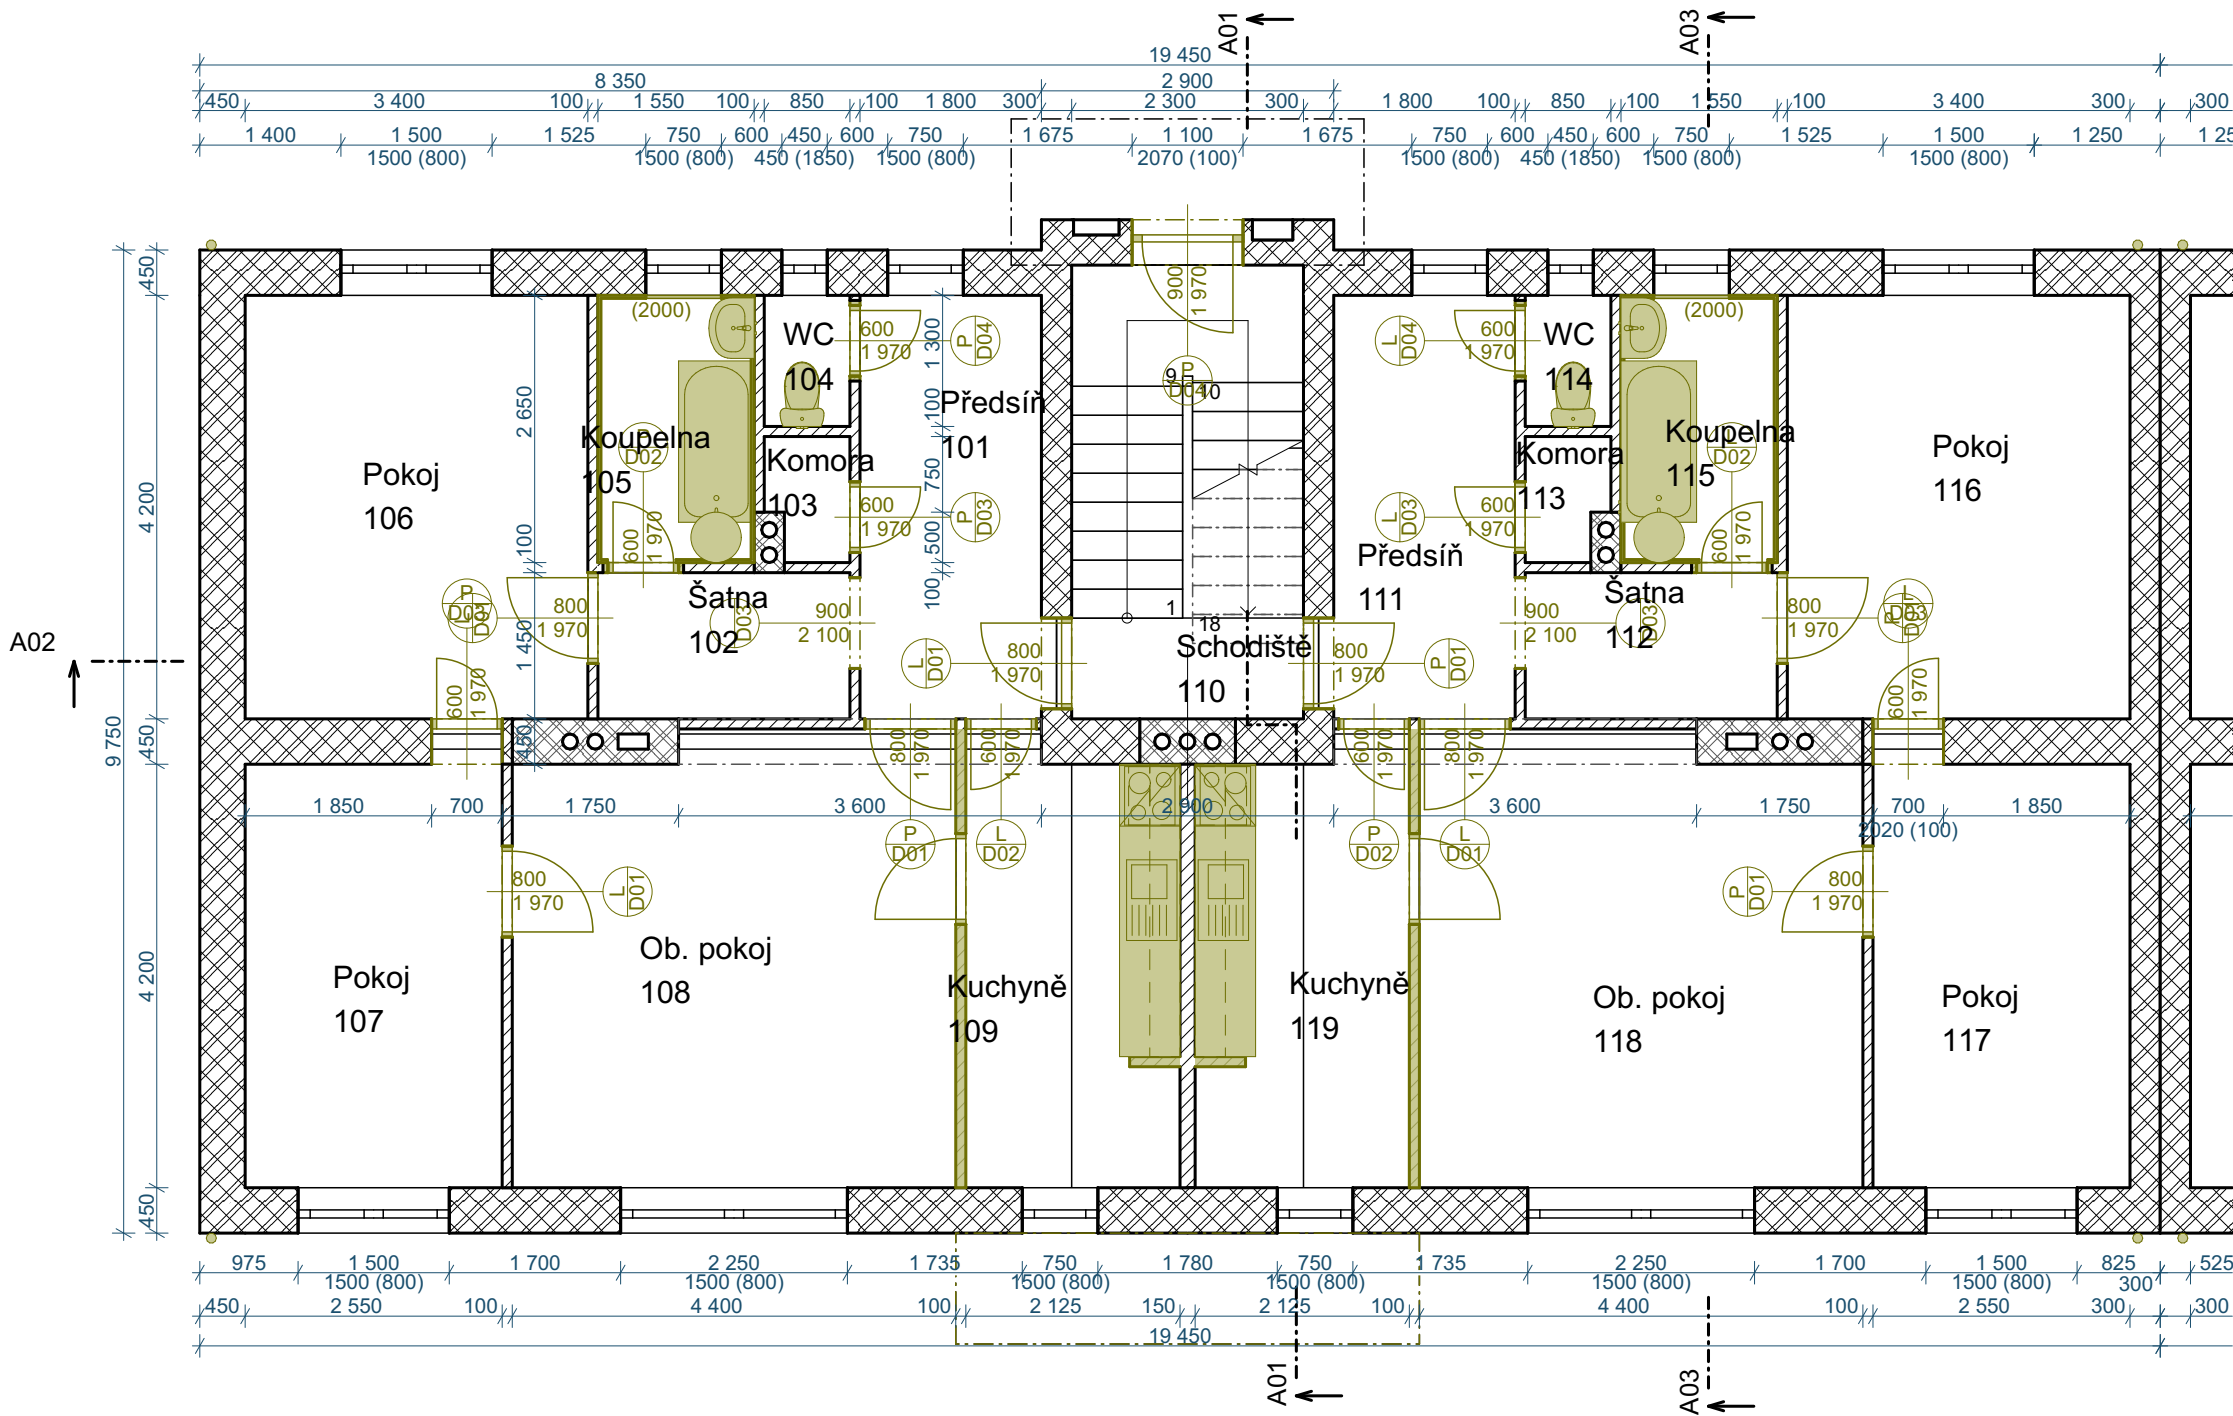
Bourací práce

- Demontáže a bourací práce vyznačeny zeleně
- Oklepání stávající nesoudržné omítky na fasádě BD, předpoklad 30% plochy
- Demontáž okapového chodníku z bet. dlaždic šířky 500mm
- Demontáž lan hromosvodu
- Demontáž větracích mřížek do spíží
- Demontáž oplechování parapetů
