Investor: Statutární město Ostrava, městský obvod Slezská Ostrava Těšínská 138/35, 710 16 Ostrava-Slezská Ostrava				Datum	březen 2020
Název akce: „Regenerace bytového fondu Mírová Osada ulice Sionkova a ulice 8. března“				Stupeň PD	DPS
				Formát	A3
				Měřítko	1:75
Místo: Sionkova 1502/9, 713 00 Slezská Ostrava				Číslo výkresu <div>D.1.1.3</div>	
Název výkresu: Půdorys 1.NP BP

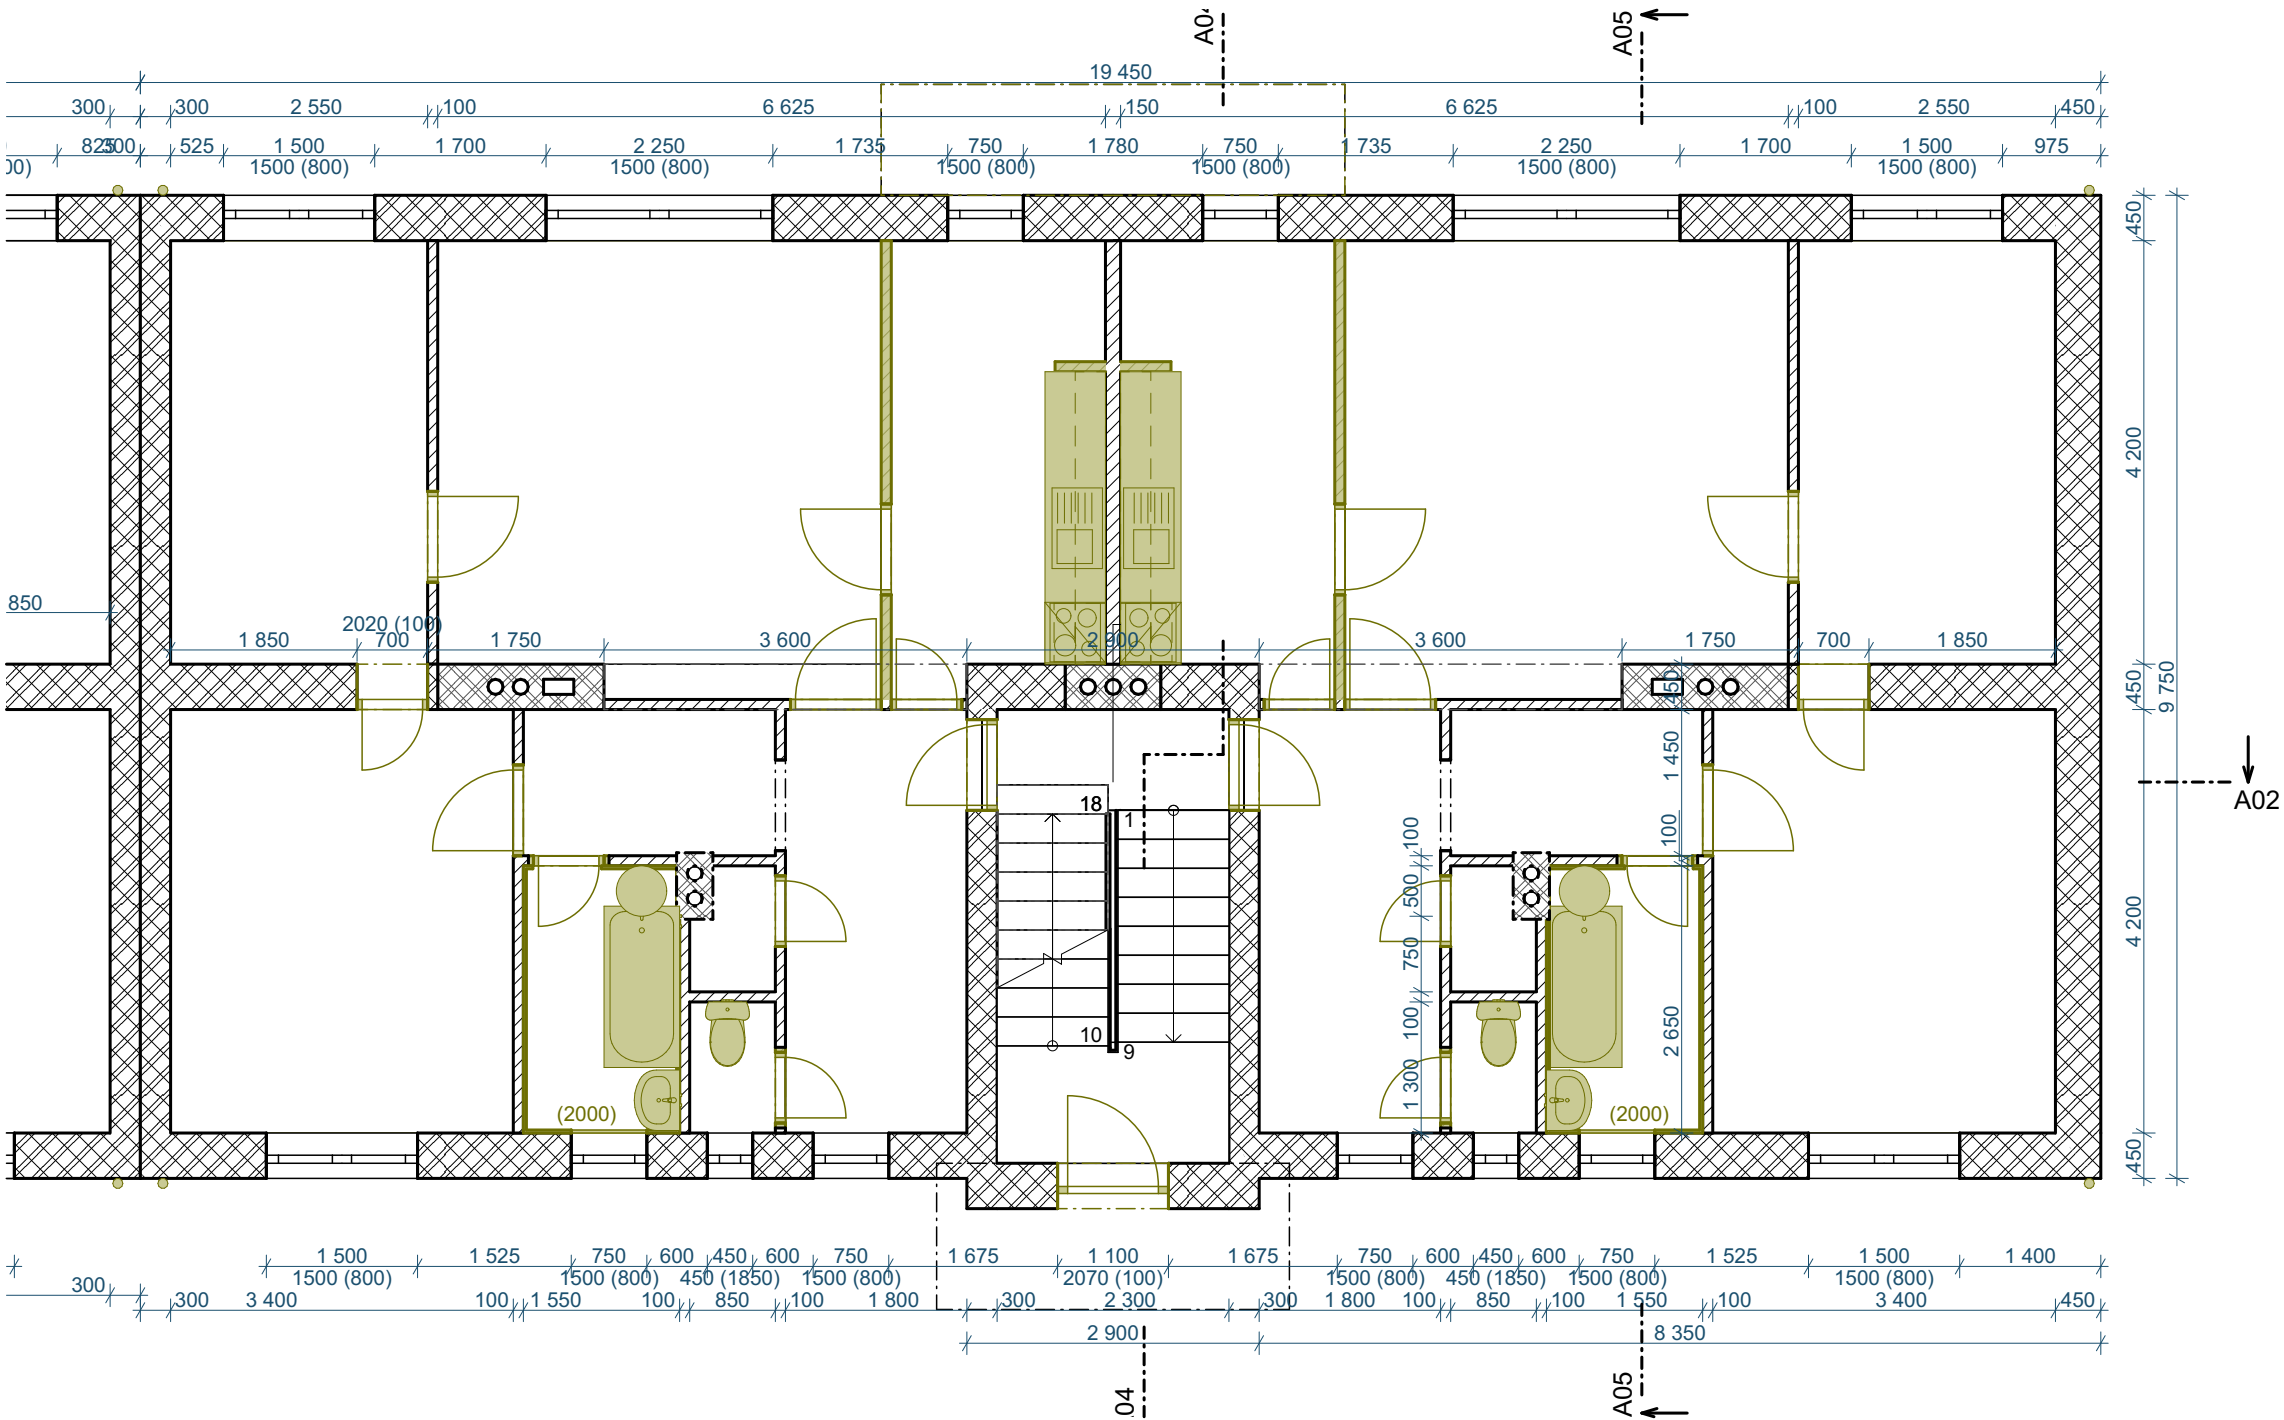
- Demontáže a bourací práce vyznačeny zeleně
- Oklepání stávající nesoudržné omítky na fasádě BD, předpoklad 30% plochy
- Demontáž okapového chodníku z bet. dlaždic šířky 500mm
- Demontáž lan hromosvodu
- Demontáž větracích mřížek do spíží
- Demontáž oplechování parapetů

- Demontáže a bourací práce vyznačeny zeleně
- Vzhledem k tomu, že neexistuje dokumentace stávajícího stavu včetně přesně popsaných jednotlivých konstrukcí byla provedena sonda S1.
- Veškeré prvky montované do stavby před zadáním do výroby přeměřit a rozměry překontrolovat na stavbě!
- Při provádění jednotlivých stavebních činností je nutné dodržovat technologické postupy jednotlivých výrobců a dodavatelů stavebních materiálů
- Nedílnou součástí tohoto výkresu jsou další informace uvedené v ostatních částech projektové dokumentace
