Investor: Statutární město Ostrava, městský obvod Slezská Ostrava Těšínská 138/35, 710 16 Ostrava-Slezská Ostrava		Datum březen 2020
Název akce: „Regenerace bytového fondu Mírová Osada ulice Sionkova a ulice 8. března“		Stupeň PD DPS
		Formát A3
		Měřítko 1:100
Místo: Sionkova 1507/2, 713 00 Slezská Ostrava	Číslo výkresu <div>D.1.1.21</div>	
Název výkresu: Severní a západní pohled BP

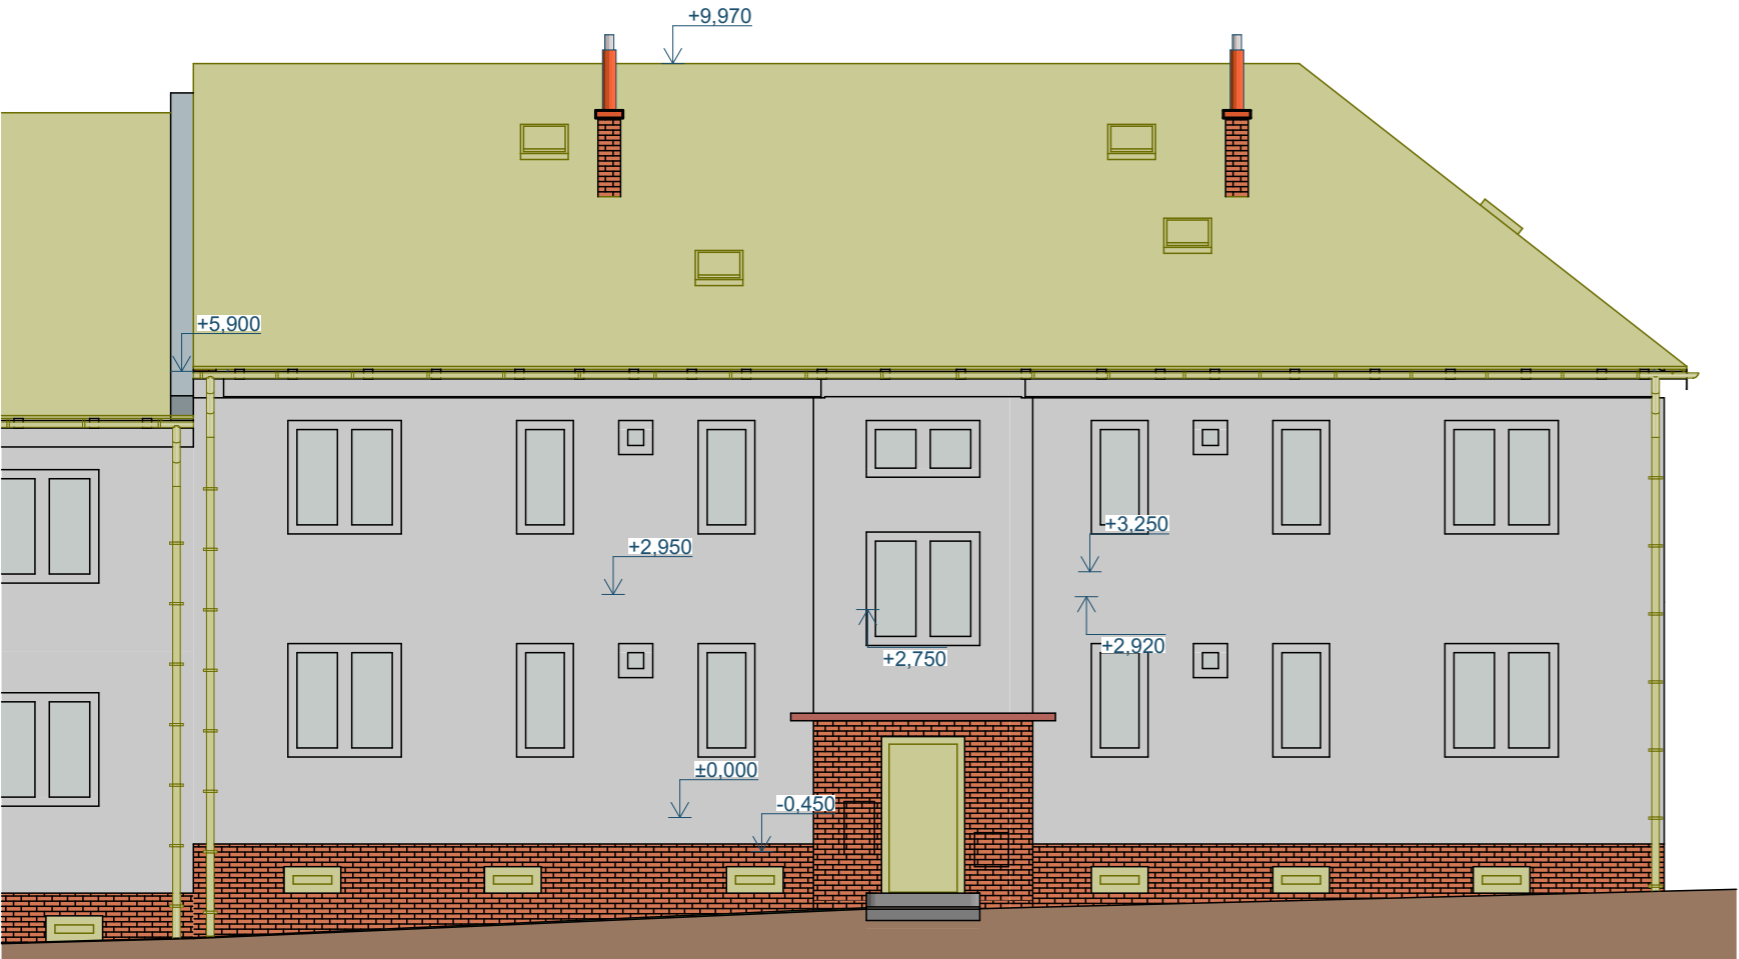
Pohled severní

Bourací práce

- Demontáže a bourací práce vyznačeny zeleně
- Oklepání stávající nesoudržné omítky na fasádě BD, předpoklad 30% plochy
- Demontáž okapového chodníku z bet. dlaždic šířky 500mm
- Demontáž lan hromosvodu
- Demontáž větracích mřížek do spíží
- Demontáž oplechování parapetů

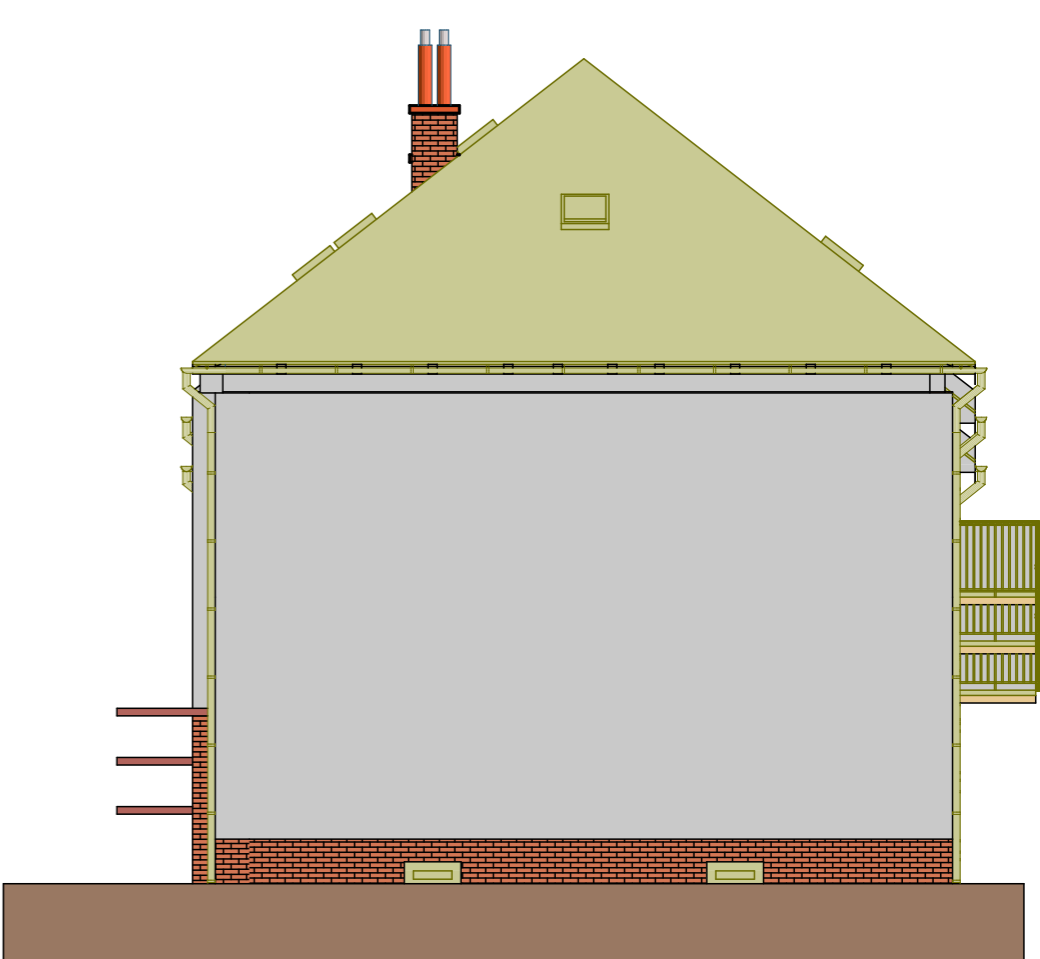
Pohled západní

Bourací práce
